DIAGNÓSTICO TÉCNICO DI-10382
SUBDIRECCIÓN DE ANÁLISIS DE RIESGOS Y EFECTOS DE CAMBIO CLIMÁTICO
COORDINACIÓN DE ASISTENCIA TÉCNICA
EVENTO SIRE 4601396

Estructural: Daño Severo.

Personal del Instituto Distrital de Gestión de Riesgos y Cambio Climático IDIGER, en atención al evento SIRE 4601396, realizó visita técnica el día 24 de Abril de 2017 al sector denominado Gavilanes entre la Calle 144 y el río Bogotá y entre la Carrera 151 A y la Carrera 151 G, en el Sector Catastral Tibabuyes Occidental de la Localidad Suba, en una zona relativamente plana, encontrando un asentamiento de viviendas informales en un área cercana a los 8400 m² (fotografías 1 a 4); viviendas que colindan con el Barrio Bilbao Segundo Sector Sección A-B-C-D-E, el cual corresponde a una zona consolidada urbanísticamente, con vías de acceso

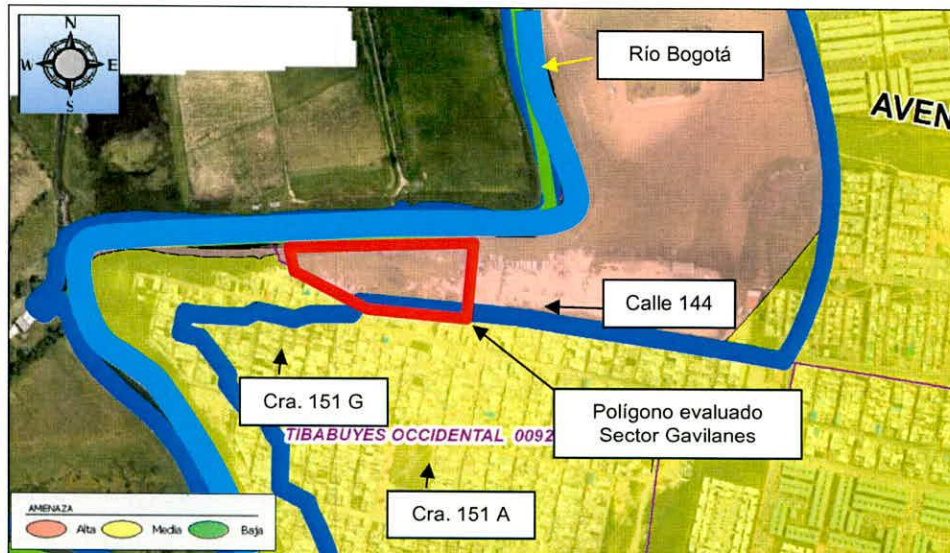
el cual se compilan los decretos 619 de 2000 y 469 de 2003), presenta categorización de amenaza media por inundación por desbordamiento del río Bogotá (ver figura 1).

Figura 1. Ubicación y zonificación de amenaza alta de inundación por desbordamiento del río Bogotá, en la zona ubicada entre la Calle 144 y el río Bogotá y entre la Carrera 151 A y la Carrera 151 G, en el Sector Catastral Tibabuyes Occidental de la Localidad Suba.

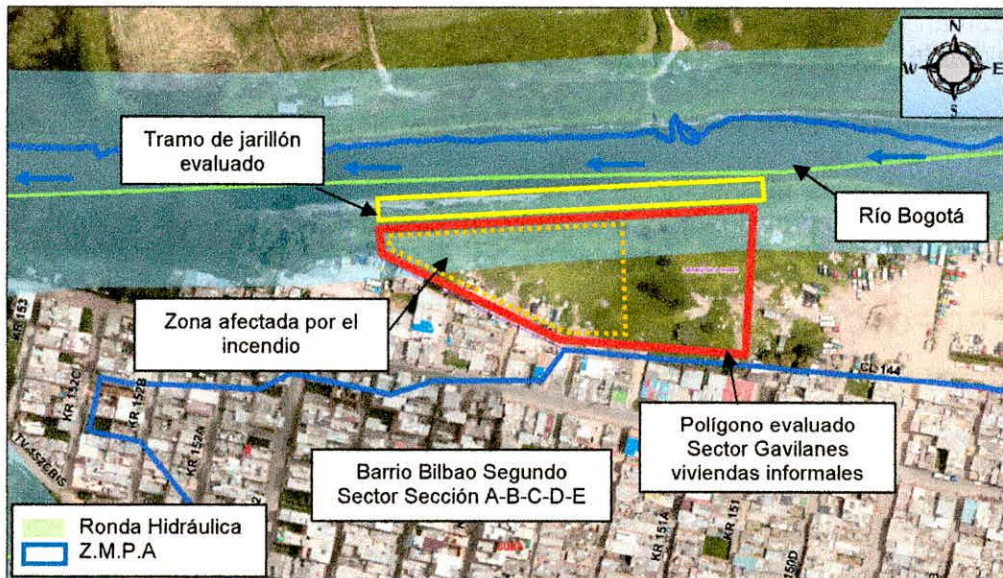
El sector ubicado entre la Calle 144 y el río Bogotá y entre la Carrera 151 A y la Carrera 151 G, hace parte de la estructura ecológica principal del río Bogotá, integrada por la ronda hidráulica y la ZMPA, a las cuales aplican la normatividad y condicionantes, definidos anteriormente (ver figura 2).

Figura 2. Delimitación de la Zona de Manejo y Preservación Ambiental ZMPA y Ronda Hidráulica del río Bogotá, en el sector evaluado entre la Calle 144 y el río Bogotá y entre la Carrera 151 A y la Carrera 151 G, en el Sector Catastral Tibabuyes Occidental de la Localidad Suba.
