**DIAGNÓSTICO TÉCNICO – DI- 10422**  
**SUBDIRECCIÓN DE ANÁLISIS DE RIESGOS Y EFECTOS DE CAMBIO CLIMÁTICO**  
**COORDINACIÓN DE ASISTENCIA TÉCNICA**  
**EVENTO SIRE4639361**  
**EVENTO SIRE4639421**

Movimiento en masa

Los movimientos en masa a los que hace referencia el presente documento se ubican en las Veredas de San Juan y vía la vereda Chorreras.

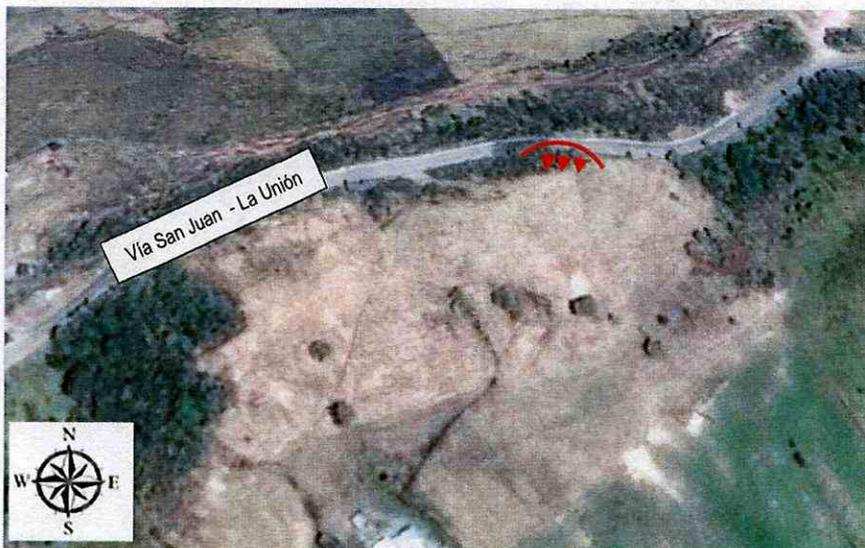
Coordenadas N: 4°01'37.88'' - O: 74° 19''15.33''

Figura 2: Ortofoto de la ubicación de proceso de remoción en masa identificado sobre la vía del Corregimiento de San Juan – La Unión.

A la altura del kilómetro 4.5 vía San Juan – La Unión, se presenta un movimiento en masa, afectado la vía que conecta estos dos corregimientos. Se observa sobre la vía una grieta de tracción de 60 m de longitud que permite evidenciar un escarpe de 45 cm aproximadamente, comprometiendo la funcionalidad de la vía.

- A la Unidad de Mantenimiento Vial en común acuerdo con la Alcaldía Local de Sumapaz definir las acciones a seguir sobre los puntos verificados a la altura de las coordenadas N: 4°01'37.88" - O: 74° 19'15.33" (punto 1), vía corregimiento San Juan – La Unión, N: 4°02'35.94" - O: 74° 18'27.28" (punto 2), N: 4°02'35.94" - O: 74° 18'27.28" (punto 3), vía vereda Chorreras.
- A la Empresa de Acueducto de Bogotá, realizar las acciones pertinentes a la altura de las coordenadas N: 4°02'35.94" - O: 74° 18'27.28" (punto 3), vía vereda Chorreras, donde hubo la rotura de tubería y realizar de manera conjunta con la entidad encargada la reconformación de la vía.
