DIAGNÓSTICO TÉCNICO – DI-10546
SUBDIRECCIÓN DE ANÁLISIS DE RIESGOS Y EFECTOS DE CAMBIO CLIMÁTICO
COORDINACIÓN DE ASISTENCIA TÉCNICA
EVENTO SIR 4639659
RADICADO IDIGER 2017ER8886
RADICADO IDIGER 2017ER9930

DIRECCIÓN	Carrera 26 G Bis N° 72 G – 17 Sur	ÁREA DIRECTA	300 m ²				
BARRIO	Bella Flor	POBLACIÓN ATENDIDA	5				
UPZ	67-Lucero	FAMILIAS	1	ADULTOS	2	NIÑOS	3
LOCALIDAD	19-Ciudad Bolívar	PREDIOS EVALUADOS	1				
CHIP	AAA0172BLZM	OFICIO REMISORIO	CR-27553

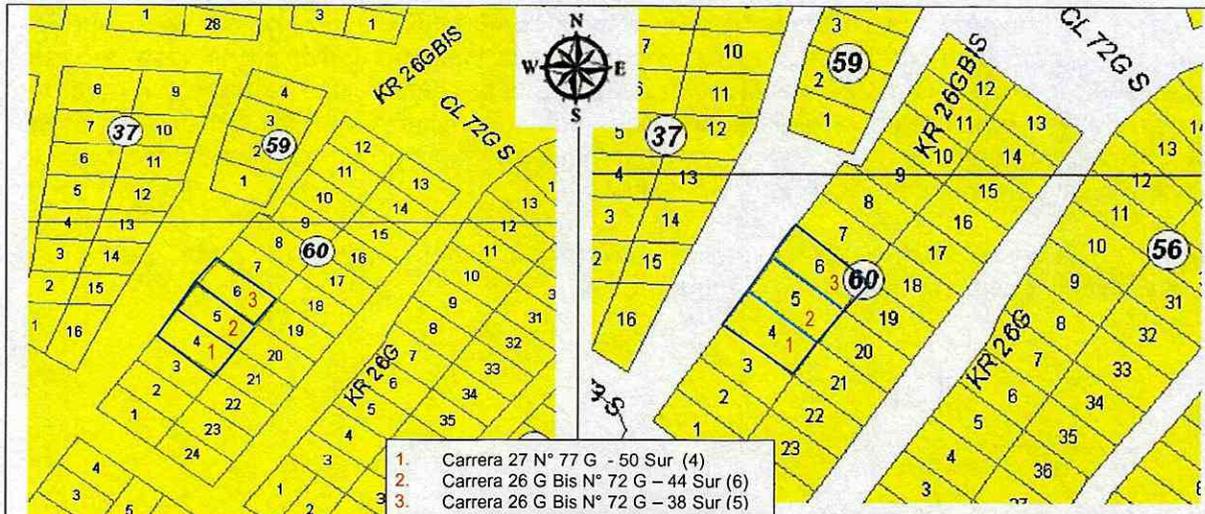
El Barrio Bella Flor, fue legalizado mediante el Acto Administrativo 0235 del 4 de Mayo de 2005, expedido por la Secretaría Distrital de Planeación - SDP, para lo cual el Fondo de Prevención y Atención de Emergencias - FOPAE, emitió el Concepto Técnico CT-3284 del 25 de Septiembre de 1998, documento que fue complementado por el Concepto Técnico CT-3746 del 20 de Junio de 2002, siendo este último actualizado por el Concepto Técnico CT-4021 del 16 de Septiembre de 2004. En el Concepto Técnico CT-4021 los predios de la Carrera 26 G Bis N° 72 G – 38 Sur, Carrera 26 G Bis N° 72 G – 44 Sur y Carrera 27 N° 77 G - 50 Sur y se cataloga como Zona de Amenaza Media y Riesgo Medio por Fenómenos de Remoción en Masa (Figura 1A y 1B).

Figura 1. Localización de los predios evaluados en el Barrio Bella Flor de la Localidad de Ciudad Bolívar. (Mapa de Amenaza por movimiento en masa - Imagen tomada del CT-4021)

Figura 2. Localización de los predios evaluados en el Barrio Bella Flor de la Localidad de Ciudad Bolívar. (Mapa de Riesgo por movimiento en masa - Imagen tomada del CT-4021)

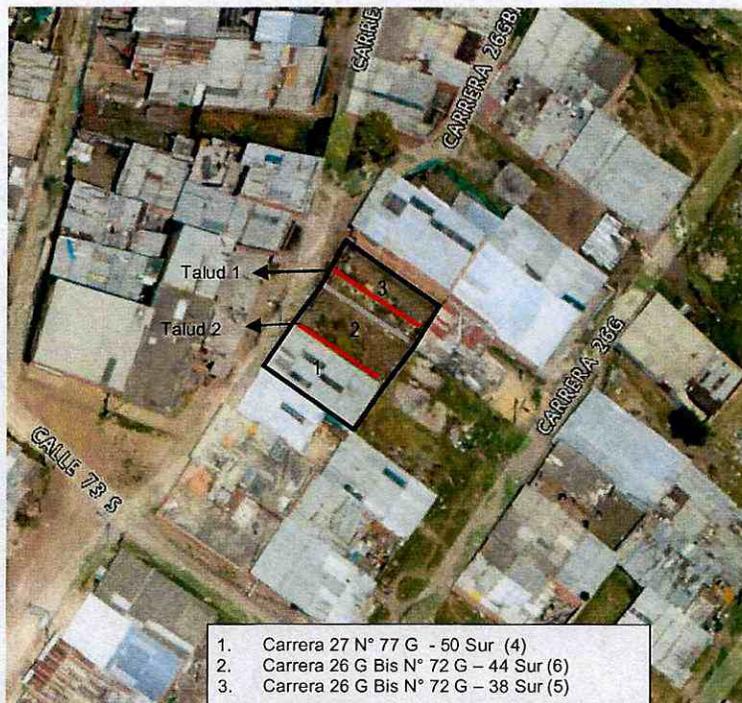
Figura 3. Localización de los predios y los taludes evaluados (imagen tomada de mapas Bogotá)

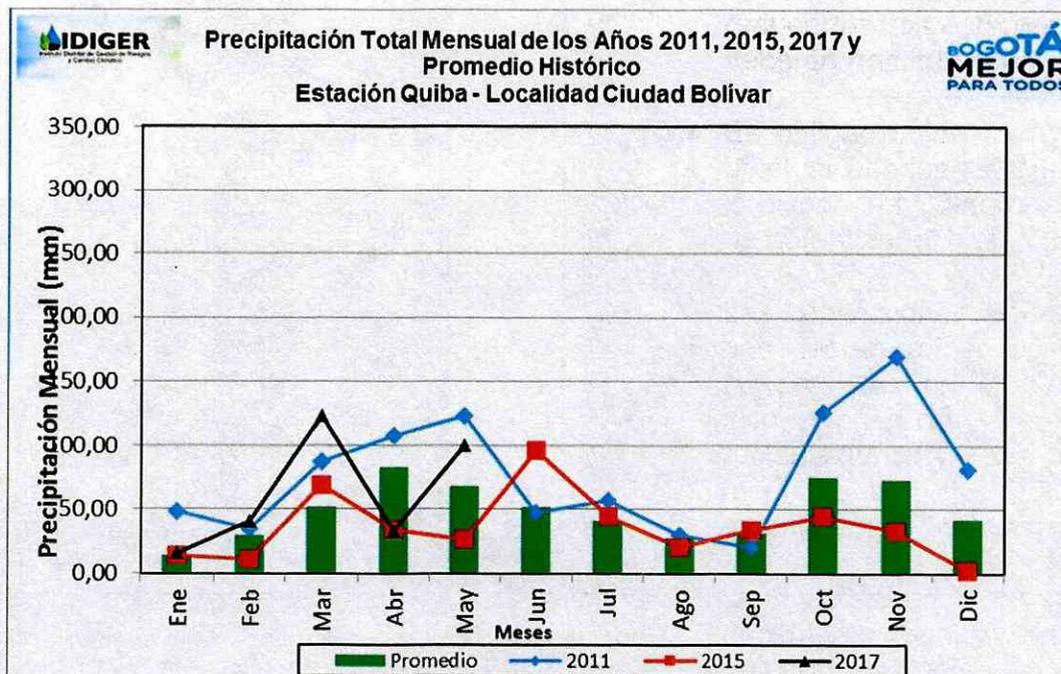
Las posibles causas que generaron los desprendimientos de material de los taludes de corte corresponden a la falta de medidas de contención y/o protección, la falta de un sistema para el manejo del drenaje superficial y subsuperficial, tanto en el talud en comento como en la zona donde se encuentran emplazados los predios evaluados y las intervenciones que se están realizando sobre los mismos. Lo anterior sumado a las con las intensas lluvias que se presentaron durante el mes de mayo de 2017 tal como lo muestra la Figura 2 que pudieron ser un detonante para el movimiento en masa.

Figura: Precipitación Total Mensual promedio histórico Estación Quiba
