DIAGNÓSTICO TÉCNICO DI - 10651
SUBDIRECCIÓN DE ANÁLISIS DE RIESGOS Y EFECTOS DE CAMBIO CLIMÁTICO
COORDINACIÓN DE ASISTENCIA TÉCNICA
EVENTO SIRE 4635625

Movimiento en masa local – Desprendimientos de Fragmentos Rocosos

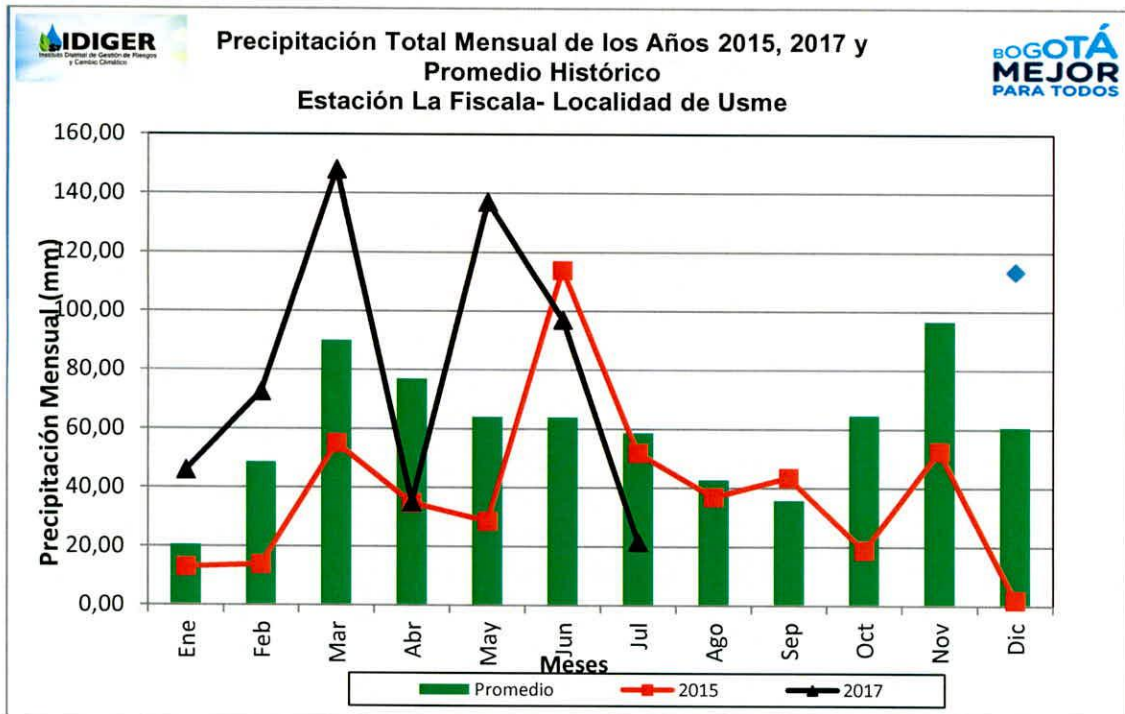
rehabilitación definidas a partir de un estudio de amenaza y riesgo por remoción en masa del talud localizado en el costado sur de los predios en la denominada Zona Verde y Comunal. Lo anterior sumado a las precipitaciones ocurridas durante el mes de marzo de 2017 que se presentaron en el sector ya que está por encima del promedio histórico, de acuerdo a la información registrada por la estación hidrometeorológica La Fiscala, tal como se muestra en la siguiente figura.
