DIAGNÓSTICO TÉCNICO DI-10712
SUBDIRECCIÓN DE ANÁLISIS DE RIESGOS Y EFECTOS DE CAMBIO CLIMÁTICO
COORDINACIÓN DE ASISTENCIA TÉCNICA
RADICADO IDIGER 2017ER7503

DIRECCIÓN	Carrera 20 No. 102 – 30 Apartamento 402	ÁREA DIRECTA	775 m ² .		
SECTOR CATASTRAL	Santa Bibiana	POBLACIÓN ATENDIDA	10		
UPZ	16 – Santa Bárbara.	FAMILIAS	3	ADULTOS	7
		NIÑOS	3		
LOCALIDAD	01 – Usaquén.	PREDIOS EVALUADOS	8		
CHIP	AAA0121WJSY	OFICIO REMISORIO	CR – 27865.

Estructural: Daño moderado.

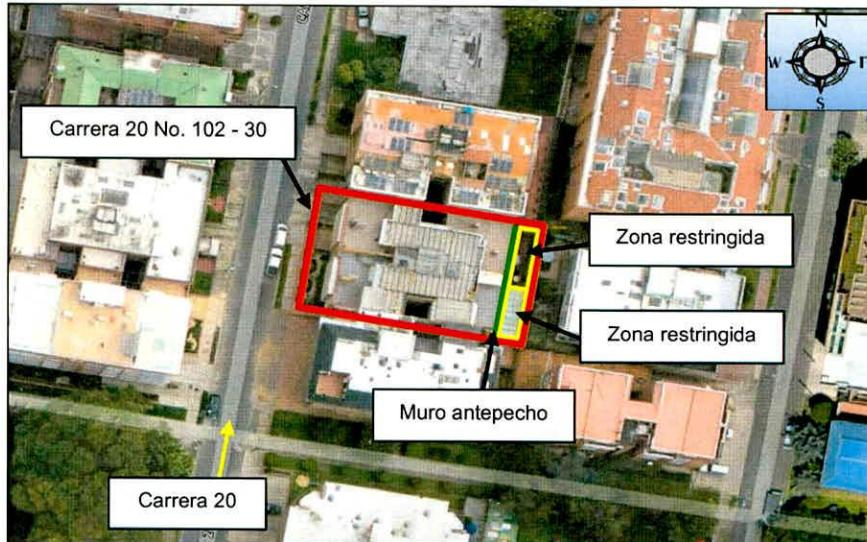
Figura 1. Aerofotografía del sector donde se ubica el predio de la Carrera 20 No. 102 – 30, en el Sector Catastral Santa Bibiana de la Localidad Usaquén
