<b>DIAGNÓSTICO TÉCNICO</b>	Código:	GAR-FT-03
		Versión:	03
		Código documental:	01/10/2014

**DIAGNOSTICO TÉCNICO DI- 10732**  
**OFICIO REMISORIO CR- 27892**  
**SUBDIRECCIÓN DE ANÁLISIS DE RIESGOS Y EFECTOS DE CAMBIO CLIMÁTICO**  
**COORDINACIÓN DE ASISTENCIA TÉCNICA**  
**SOLICITUD (S) GENERADORA (S): RADICADO IDIGER No. 2017ER8528**

<b>DIRECCIÓN REF.:</b>	CLL 70 M 22 38 SUR	<b>ÁREA DIRECTA (Ha):</b>	0,1
<b>Barrio</b>	Los Alpes	<b>PREDIOS EVALUADOS:</b>	1
<b>UPZ:</b>	67 El Lucero	<b>FAMILIAS:</b>	1
<b>LOCALIDAD:</b>	19 CIUDAD BOLÍVAR	<b>POBLACIÓN ATENDIDA:</b>	4

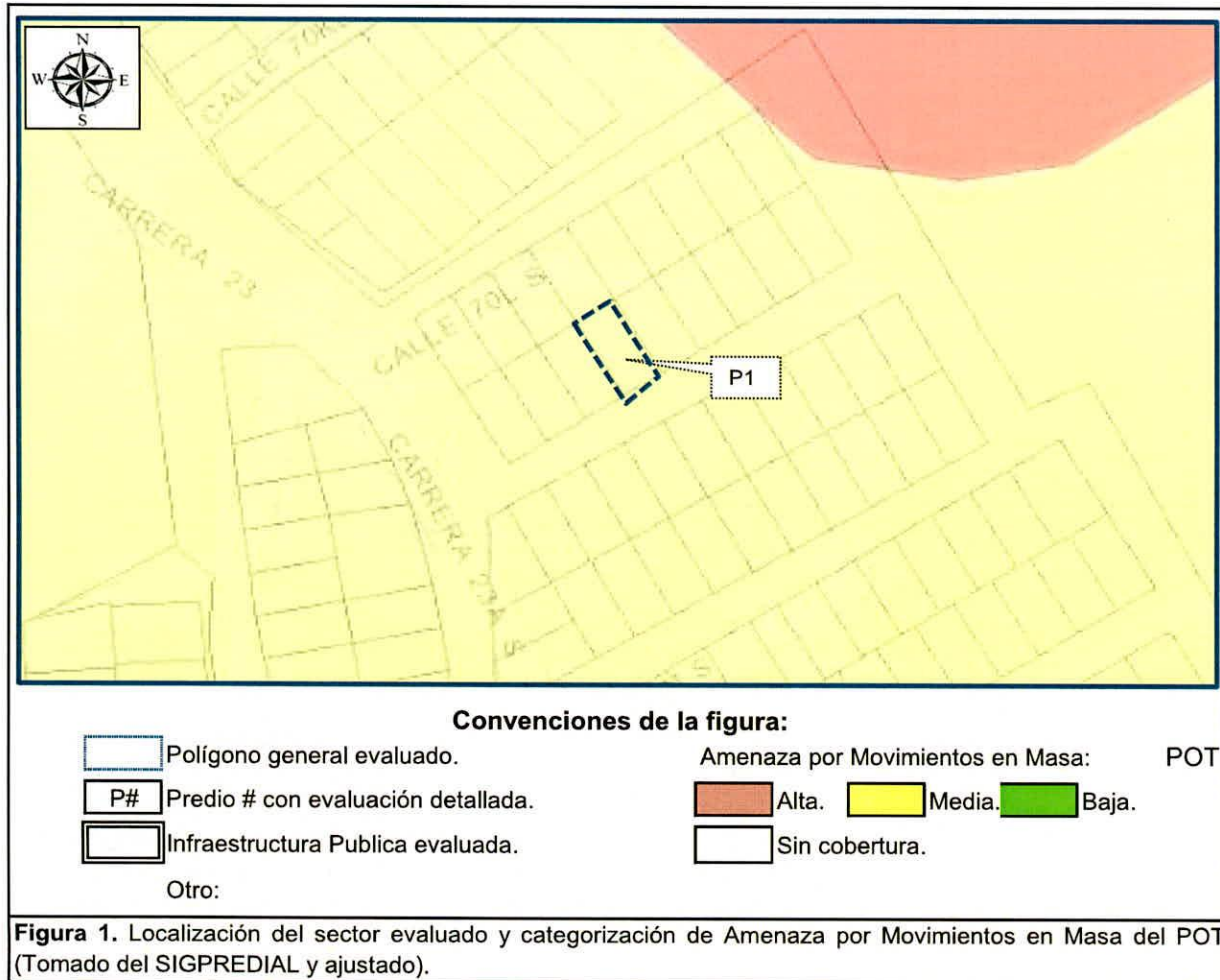
**Tabla 3-1** Identificación (ID) de Predios y/o infraestructura evaluada

En el predio P1, se emplaza una vivienda, que presenta deficiencias constructivas, no se evidencian daños estructurales importantes. Al constado occidental se realizó un talud de corte con una altura aproximada de 1,5 metros, no se observa afectación sobre este.
