DIAGNÓSTICO TÉCNICO DI-10904
SUBDIRECCIÓN DE ANÁLISIS DE RIESGOS Y EFECTOS DE CAMBIO CLIMÁTICO
COORDINACIÓN DE ASISTENCIA TÉCNICA
EVENTO SIRE 4778601

| DIRECCIÓN | Calle 88 J Sur con Carrera 10 D Este | ÁREA DIRECTA | 200 m ² . | | | | |

Movimiento en masa: Deslizamiento local.

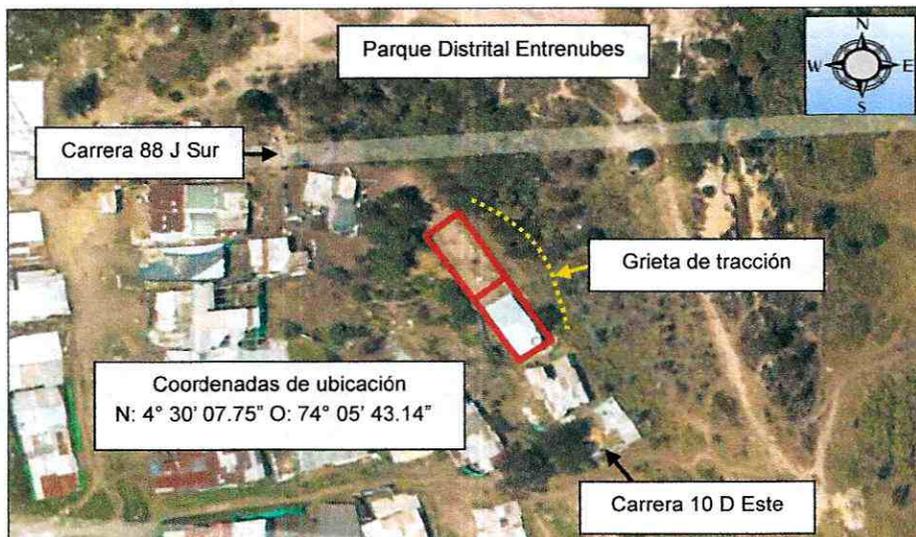
Figura 1. Aerofotografía del sector donde se ubican los predios evaluados en el punto con coordenadas de localización N: 4° 30' 07.75" O: 74° 05' 43.14", en el Sector Catastral Tocaimita Orienta de la Localidad Usaquén.
