DIAGNÓSTICO TÉCNICO DI - 10939 /
SUBDIRECCIÓN DE ANÁLISIS DE RIESGOS Y EFECTOS DE CAMBIO CLIMÁTICO
COORDINACIÓN DE ASISTENCIA TÉCNICA
RADICADO IDIGER No. 2017ER10068

DIRECCIÓN	Carrera 18 M Bis No. 66 D-59 Sur.	ÁREA DIRECTA	200 M2 aprox.		
BARRIO	Juan Pablo II	POBLACIÓN ATENDIDA	S-I		
UPZ	67 – Lucero.	FAMILIAS	S-I	ADULTOS	S-I
LOCALIDAD	19 – Ciudad Bolívar.	PREDIOS EVALUADOS	1		
CHIP	AAA0027OBWF.	OFICIO REMISORIO	CR-28286. y

Movimiento en masa: sin daños.

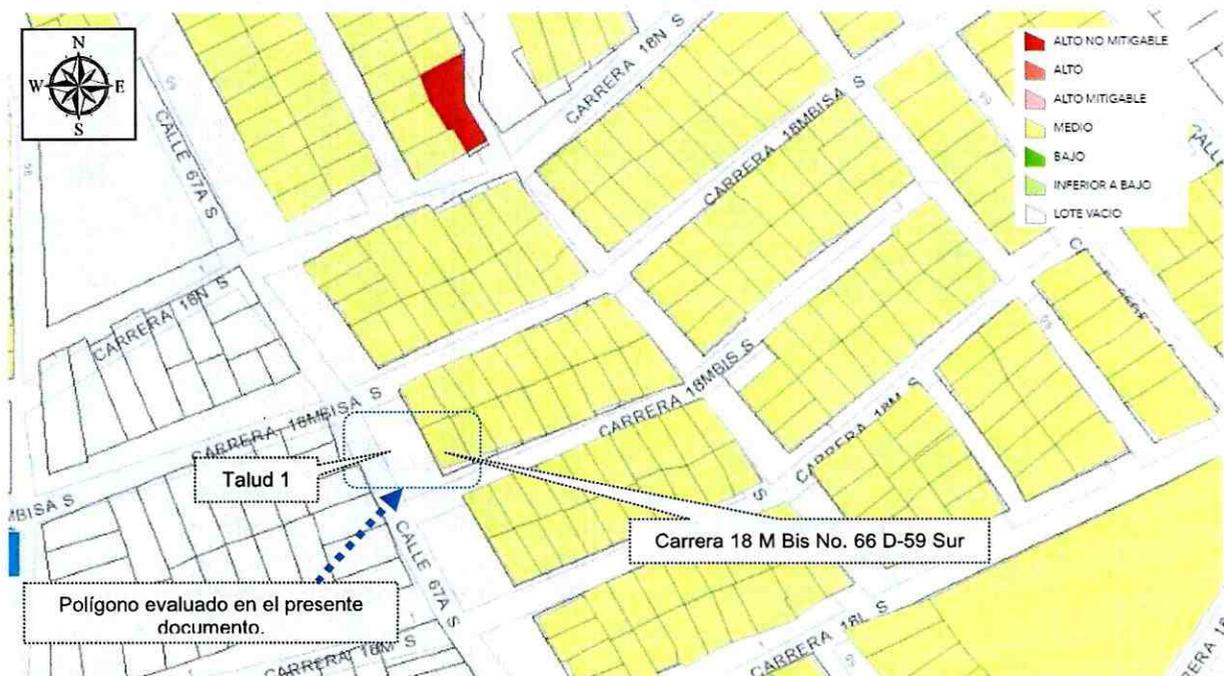
El IDIGER emitió el Concepto Técnico de riesgo por Movimientos en Masa CT-3758 del 23 de Julio de 2002, en el cual el predio evaluado se identifica como lote 01 de la Manzana 39, el CT-3758 define una condición de amenaza baja y riesgo medio por movimientos en masa para este predio (ver figura 1) y recomendando entre otros: “adelantar medidas de protección y control en la totalidad de las ladera bajo amenaza alta o media expuesta a agentes erosivos”.

Figura 1. Localización del sector evaluado y categorización de Riesgo por Movimientos en Masa del CT-8040 (Imagen tomada del SIGPREDIAL y complementada)
