DIAGNÓSTICO TÉCNICO – DI- 10982
SUBDIRECCIÓN DE ANÁLISIS DE RIESGOS Y EFECTOS DE CAMBIO CLIMÁTICO
COORDINACIÓN DE ASISTENCIA TÉCNICA
RADICADO IDIGER 2017ER15375

ATENDIÓ: Johanna Catherine Fagua Tuberquia				SOLICITANTE: COMUNIDAD
CAT	06	MOVIL:	Contratada	
FECHA:	25 de Septiembre de 2017	HORA:	10:00am	VIGENCIA: Temporal mientras no se modifique significativamente las condiciones físicas del sector

DIRECCIÓN	Calle 99 N° 49-41 Calle 99 N° 49-45 Calle 99 N° 49-49	ÁREA DIRECTA	200 m ²		
SECTOR CATASTRAL	La Castellana	POBLACIÓN ATENDIDA	5		
UPZ	21-Los Andes	FAMILIAS	1	ADULTOS	5
		NIÑOS	0		
LOCALIDAD	12- Barrios Unidos	PREDIOS EVALUADOS	1		
CHIP	AAA0057NXXR AAA0057NXWT AAA0057NXUZ	OFICIO REMISORIO	CR-28403

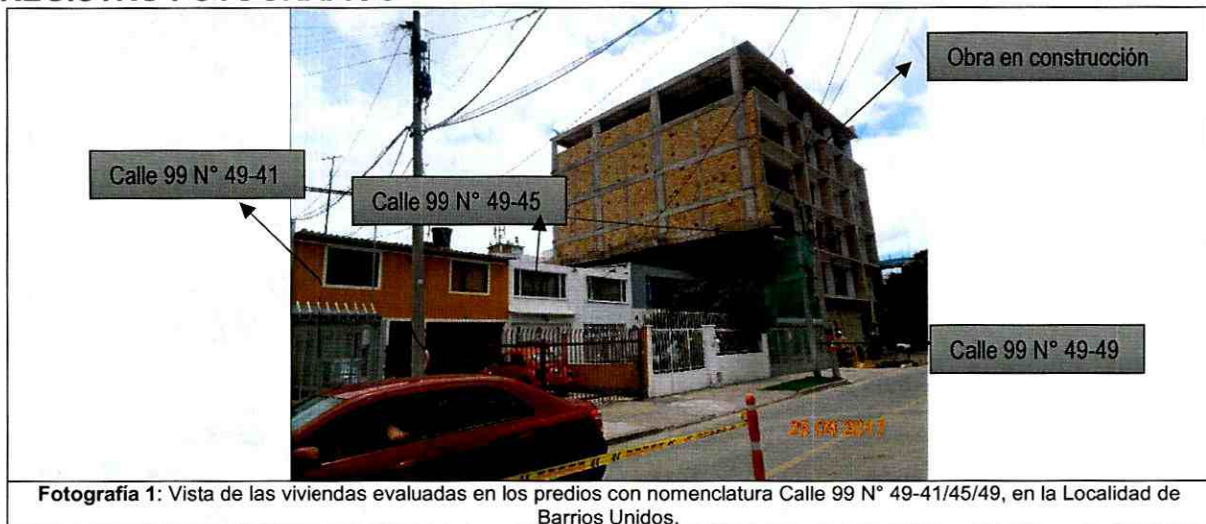
Debido a la obra que se desarrolla en el predio de la Calle 99 N° 49-53/57/61, se realiza la solicitud para verificación del predio emplazado en la Calle 99 N° 49-41, ubicada a una distancia aproximada de 35 m, donde se emplaza una vivienda de dos niveles construida en muros de carga en mampostería, cubierta en teja de barro soportada sobre entramado en madera, con más de 40 años de construida. Se realiza verificación al interior de la vivienda donde se identifican en los muros perimetrales del costado sur-oriental y en muros divisorios, fisuras y grietas en tendencia escalonada y longitudinal de aproximadamente 1 mm de abertura y longitudes que oscilan entre los 20 cm y 1 metro (Ver fotografía 2 y 3).
