<p>ALCALDÍA MAYOR DE BOGOTÁ D.C. AMBIENTE Instituto Distrital de Gestión de Riesgos y Cambio Climático</p>	<h2>DIAGNÓSTICO TÉCNICO</h2>	Código:	GAR-FT-03
		Versión:	03
		Código documental:	01/10/2014

DIAGNÓSTICO TÉCNICO DI - 10985
SUBDIRECCIÓN DE ANÁLISIS DE RIESGOS Y EFECTOS DE CAMBIO CLIMÁTICO
COORDINACIÓN DE ASISTENCIA TÉCNICA
RADICADO IDIGER 2017ER14519
RADICADO IDIGER 2017ER15140

El día 08 de Septiembre de 2017, personal del IDIGER, realizó visita al sector donde se localiza el Conjunto Residencial Altos de la Pradera P.H. del predio de la Calle 168 N° 9-71, de La

Se realiza verificación al predio de Calle 168 N° 9-71, encontrando un conjunto residencial denominado Altos de la Pradera, que está conformado por 3 bloques, cada uno conformado por 3 torres de apartamentos de 14 niveles, sótano y semisótano, construida en pórticos de concreto, placa de entepiso en concreto y cubierta en concreto. Se resalta que las torres evaluadas, son sistemas constructivos independientes.

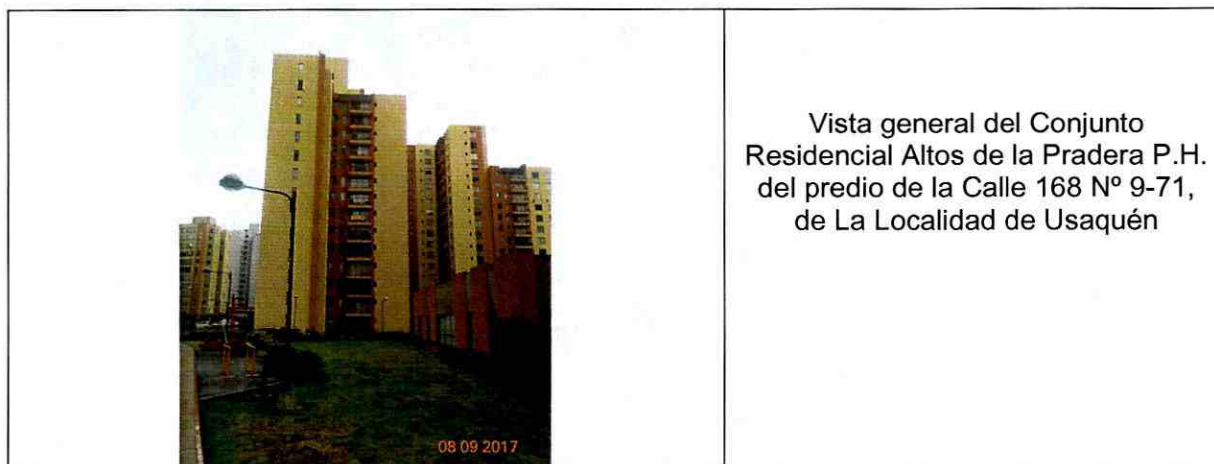
Dentro de las posibles causas por las cuales se están presentando los daños evidenciados, se encuentran los asentamientos que se han presentado desde su construcción hasta la fecha, así como posiblemente deficiencias constructivas, sin embargo dicha situación con base en la inspección visual no es posible precisar.

Se identifica separacion entre las juntas de dilatacion de las torres 1 y 2, de aproximadamente 3 cm, lo que ha generazo una falla por cizallamiento con una diferencia de 5 cm aproximadamente.

- A la administración y responsables del predio de la Calle 168 N° 9-71, de La Localidad de Usaquén, si se requiere profundizar en las causas por las cuales se presentan los daños mencionados, se recomienda adelantar estudios detallados de patología que incluyan estudios de vulnerabilidad y comportamiento suelo-estructura; garantizando que se cumplan los requerimientos establecidos en el Reglamento Colombiano de Construcción Sismo Resistente NSR-10, de acuerdo con la normatividad vigente para el barrio, para lo cual se deben tramitar los permisos y licencias respectivos y en caso de que se requiera realizar las acciones basadas en lo concluido de los estudios mencionados, con el objetivo de garantizar la estabilidad, funcionalidad y seguridad de las edificaciones visitadas y demás equipamiento adyacente.
