DIAGNÓSTICO TÉCNICO DI – 11058
SUBDIRECCIÓN DE ANÁLISIS DE RIESGOS Y EFECTOS DE CAMBIO CLIMÁTICO
COORDINACIÓN DE ASISTENCIA TÉCNICA
APOYO DE INSTITUCIONAL – VISITA DE SEGUIMIENTO QUEBRADA PUENTE
PIEDRA

ATENDIÓ: FREDY ENRIQUE QUIROGA QUIRA				SOLICITANTE: Agua, Alcantarillado y Aseo de Bogotá	
CAT	2	MOVIL:	10	VIGENCIA: Temporal mientras no se modifique significativamente las condiciones físicas del sector	
FECHA:	18 de octubre de 2017	HORA:	8:00 am

ESTRUCTURAL: Movimiento en masa.

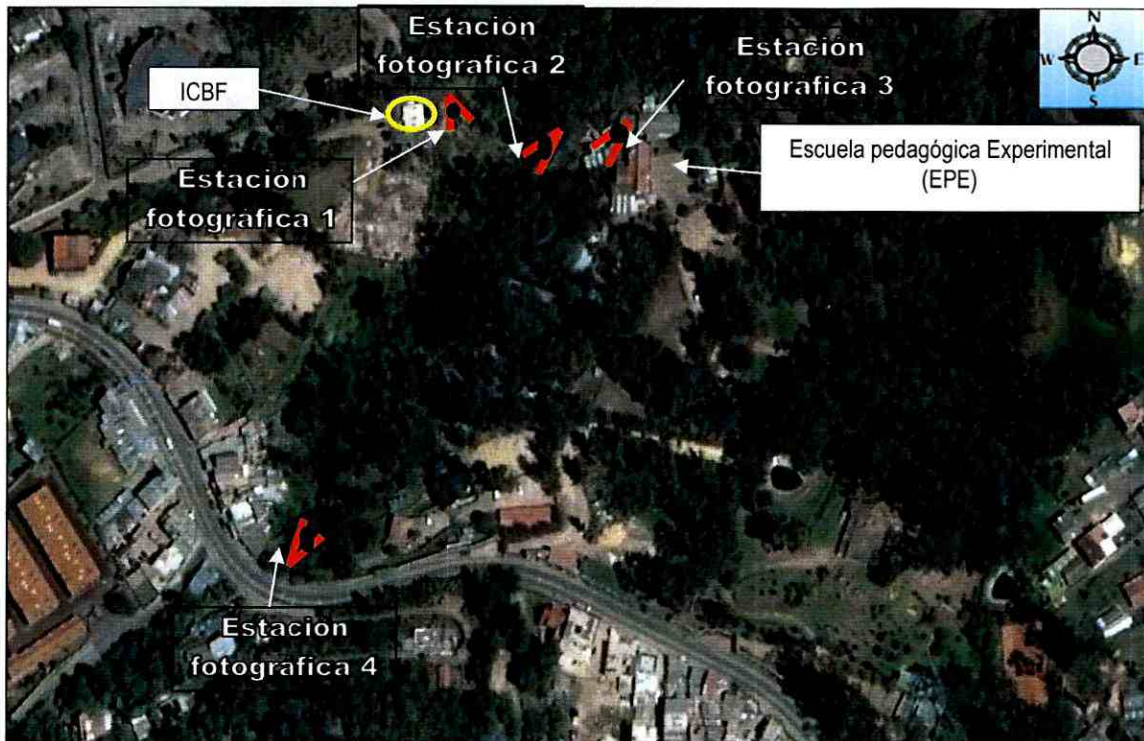
Imagen 2: Localización del sector evaluado a la altura de la Escuela Pedagógica Experimental y la Quebrada Punte Piedra (Imagen Satelital - Googlemaps)

Se establecieron 5 estaciones fotográficas, las cuales permiten realizar un control visual mediante comparaciones de las tomas realizadas durante las diferentes campañas (ver imagen 2).
