DIAGNÓSTICO TÉCNICO DI - 11064
SUBDIRECCIÓN DE ANÁLISIS DE RIESGOS Y EFECTOS DE CAMBIO CLIMÁTICO
COORDINACIÓN DE ASISTENCIA TÉCNICA
EVENTO SIRE No. 4838782

PREDIO	Dirección aproximada Diagonal 65 A Sur No. 18 P-10	ÁREA DIRECTA			0.01 Ha		
SECTOR CATASTRAL	Compartir	POBLACIÓN ATENDIDA			18		
UPZ	67 - Lucero	FAMILIAS	4	ADULTOS	7	NIÑOS	11
LOCALIDAD	19 - Ciudad Bolívar	PREDIOS EVALUADOS			3		
CHIP	AAA0021JTFZ	OFICIO REMISORIO			CR-2856200

Movimiento en masa Local

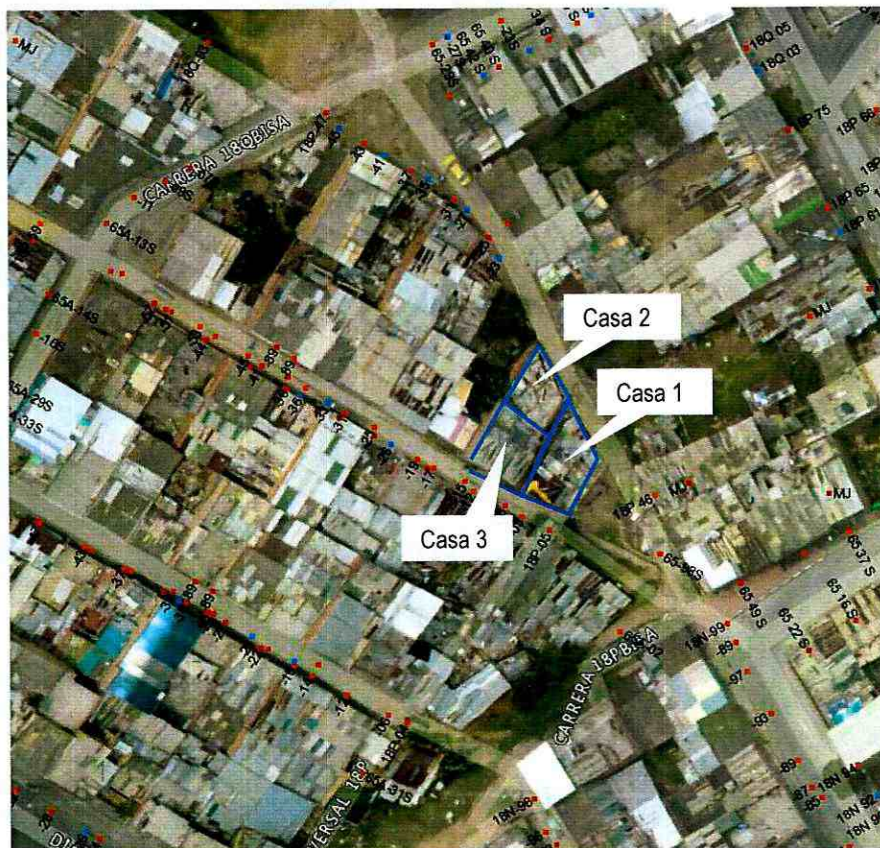
Figura 1. Información predios localizados en el sector de la Diagonal 65 A Sur No. 18P - 10 en atención del Evento SIRE No. 4838782, Sector Catastral Compartir de la Localidad de Ciudad Bolívar.
