**DIAGNÓSTICO TÉCNICO DI-11134**  
**SUBDIRECCIÓN DE ANÁLISIS DE RIESGOS Y EFECTOS DE CAMBIO CLIMÁTICO**  
**COORDINACIÓN DE ASISTENCIA TÉCNICA**  
**RADICADO IDIGER 2017ER16172 – 2017ER17059**

<b>DIRECCIÓN</b>	Calle 82 B No. 94 L – 30	<b>ÁREA DIRECTA</b>	2462 m <sup>2</sup> .				
<b>SECTOR CATASTRAL</b>	Bachue	<b>POBLACIÓN ATENDIDA</b>	224				
<b>UPZ</b>	29 – Minuto de Dios	<b>FAMILIAS</b>	56	<b>ADULTOS</b>	134	<b>NIÑOS</b>	90
<b>LOCALIDAD</b>	10 – Engativá.	<b>PREDIOS EVALUADOS</b>	56				
<b>CHIP</b>	AAA0067SWRJ	<b>OFICIO REMISORIO</b>	CR – 28717.

Estructural: Daño moderado.

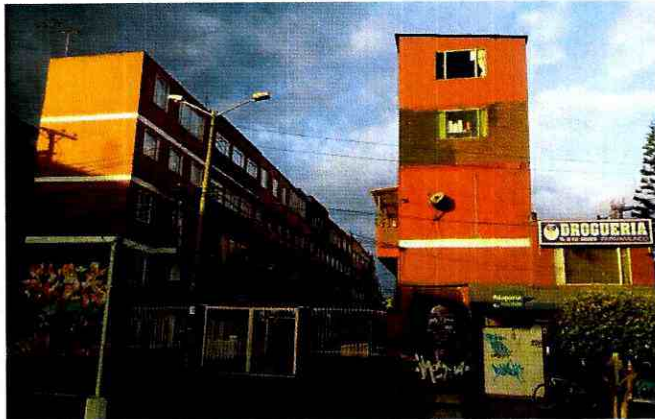
En atención a los radicados de la referencia, personal del Instituto Distrital de Gestión de Riesgos y Cambio Climático IDIGER, realizó visita técnica el día 04 de Octubre de 2017 al sector donde se ubica el predio de la Calle 82 B No. 94 L – 30, en el Sector Catastral Bachue de la Localidad Engativá, en una zona relativamente plana consolidada urbanísticamente, con vías de acceso vehicular y peatonal pavimentadas (ver fotografías 1 y 2).

En el predio de la Calle 82 B No. 94 L – 30, se emplazan dos (2) bloques de apartamentos de cuatro (4) y cinco (5) niveles, conformados por 56 unidades habitacionales (ver fotografías 1 y 2), construidos bajo un sistema estructural de mampostería de carga sin confinar, con placas de entrepiso en losa de concreto aligerada y placa maciza y cubierta en tejas de fibrocemento apoyadas sobre correas de madera. Inicialmente dichos bloques de apartamentos estaban conformados por cuatro (4) niveles, por lo que se han desarrollado ampliaciones en altura. Si bien se observa una estructura de cuatro (4) y (5) niveles, los apartamentos inferiores están conformados por el primer y segundo nivel y el apartamento superior está conformado por el tercer, cuarto y quinto nivel. El acceso a los apartamentos superiores se realiza

**Fotografía 1.** Vista de los bloques de apartamentos ubicados en el predio de la Calle 82 B No. 94 L – 30, en el Sector Catastral Bachue de la Localidad Engativá.

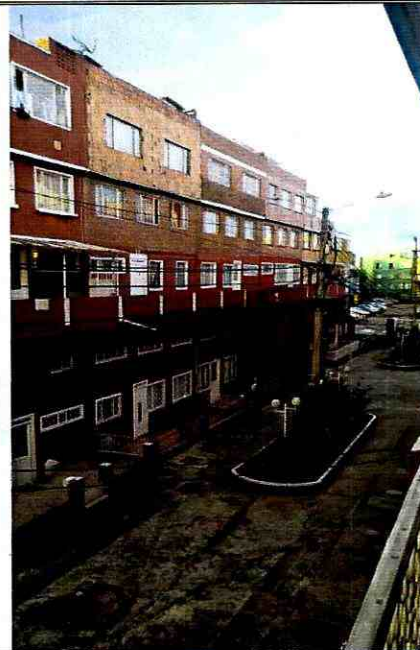
**Fotografía 2.** Vista de los bloques de apartamentos ubicados en el predio de la Calle 82 B No. 94 L – 30, en el Sector Catastral Bachue de la Localidad Engativá.
