DIAGNÓSTICO TÉCNICO DI-11137
SUBDIRECCIÓN DE ANÁLISIS DE RIESGOS Y EFECTOS DE CAMBIO
CLIMÁTICO COORDINACIÓN DE ASISTENCIA TÉCNICA
RADICADO IDIGER
2017ER18799

ATENDIÓ: Johanna Catherine Fagua Tuberquia				SOLICITANTE: Comunidad	
CAT	06	MOVIL:	Contratada		
FECHA:	14 de Noviembre de 2017	HORA:	8:50 am	VIGENCIA: Temporal mientras no se modifique significativamente las condiciones físicas del sector

DIRECCIÓN	Carrera 80 N° 146 A - 60 Transversal 79 A N° 146 A - 47	ÁREA DIRECTA	160 m ²				
SECTOR CATATRAL	Casa Blanca I	POBLACIÓN ATENDIDA	15				
UPZ	23- Casa Blanca	FAMILIAS	0	ADULTOS	10	NIÑOS	5
LOCALIDAD	11-Suba	PREDIOS EVALUADOS	1				
CHIP	AAA0132EYWF	OFICIO REMISORIO	CR-28724

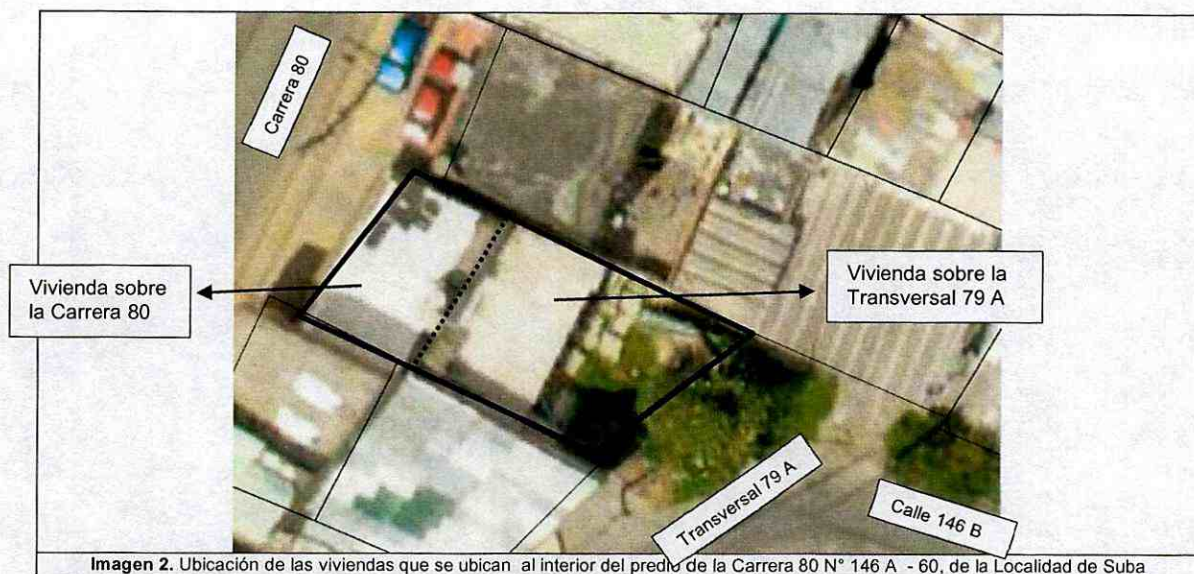
El predio sobre la Transversal 79 A, en la parte baja del talud, se encuentra delimitado por un cerramiento en láminas de zinc las cuales presentan corrosión y deterioro por factores externos. A una distancia aproximada de 4 m sentido sur-norte dentro del cerramiento del predio, se ubica un individuo arbóreo de una altura aproximada de 2.5 m (ver foto 1), donde se evidencia un deterioro del mismo (ver foto 1, 2).

Fotografía 1. Vista de las viviendas emplazadas en el predio de la Carrera 80 N° 146 A - 60, de la Localidad de Suba.
