**DIAGNÓSTICO TÉCNICO DI-11218**  
**SUBDIRECCIÓN DE ANÁLISIS DE RIESGOS Y EFECTOS DE CAMBIO CLIMÁTICO**  
**COORDINACIÓN DE ASISTENCIA TÉCNICA**  
**RADICADO IDIGER 2017ER18449**

<b>ATENDIÓ:</b> Edwin Ricardo Álvarez Vega		<b>SOLICITANTE</b>	
<b>CAT</b>	9	<b>MOVIL</b>	Contratada
		Comunidad	
<b>FECHA</b>	Noviembre 28 de 2017	<b>HORA</b>	10:00 am
		<b>VIGENCIA:</b> Temporal mientras no se modifique significativamente las condiciones físicas del sector

<b>DIRECCIÓN</b>	Coordenadas planas SIGPREDIAL Y: 4.54704 X: -74.15799	<b>ÁREA DIRECTA</b>	70 m <sup>2</sup> aprox.				
<b>BARRIO</b>	San José de los Sauces.	<b>POBLACIÓN ATENDIDA</b>	1				
<b>UPZ</b>	67 – Lucero.	<b>FAMILIAS</b>	1	<b>ADULTOS</b>	1	<b>NIÑOS</b>	0
<b>LOCALIDAD</b>	19 – Ciudad Bolívar.	<b>PREDIOS EVALUADOS</b>	1				
<b>CHIP</b>	S-I.	<b>OFICIO REMISORIO</b>	CR-28986.

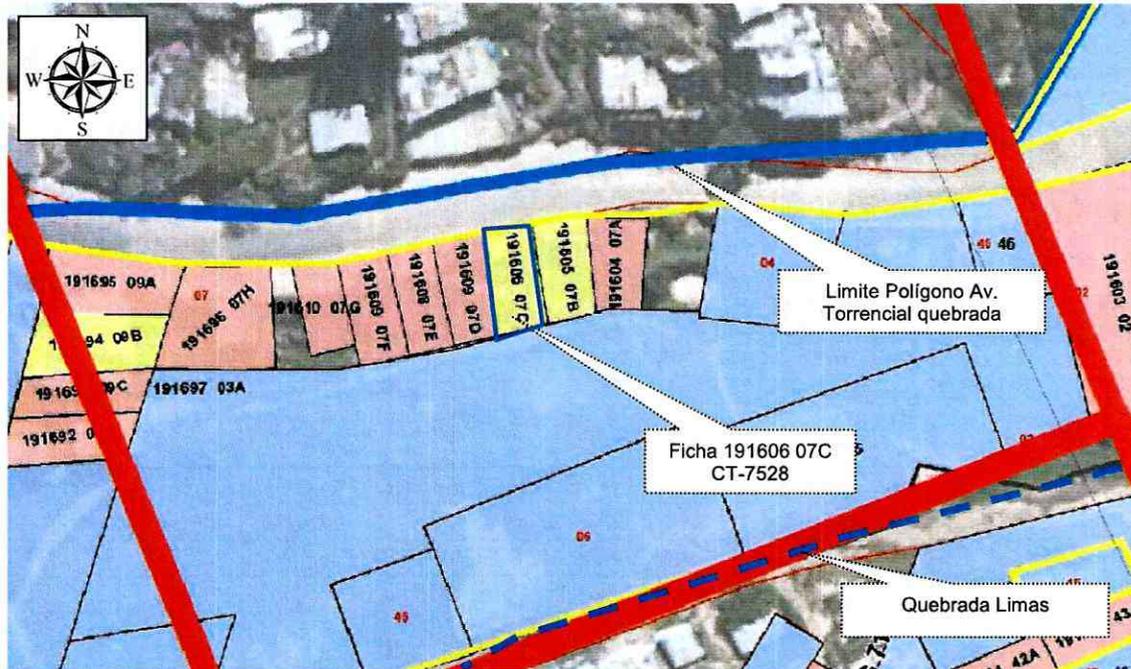
**Figura No. 1.** Localización del predio evaluado, en el Barrio San José de los Sauces de la Localidad de Ciudad Bolívar, y delimitación de amenaza alta por avenidas torrenciales de la Quebrada Limas del CT-7528 (imagen tomada del SIGPREDIAL y complementada).

El IDIGER emitió el concepto técnico de riesgo por avenidas torrenciales CT-7528 el 21 de Agosto de 2014, donde se indica que el predio se ubica dentro del polígono de amenaza alta por avenidas torrenciales de la quebrada limas (ver figura 1), el predio cuenta con ficha 191606 07C, y se encuentra recomendado a inclusión al programa de reasentamiento de familias.
