DIAGNÓSTICO TÉCNICO DI-11226
SUBDIRECCIÓN DE ANÁLISIS DE RIESGOS Y EFECTOS DE CAMBIO CLIMÁTICO
COORDINACIÓN DE ASISTENCIA TÉCNICA
RADICADO IDIGER No. 2017ER19192

| DIRECCIÓN | Calle 71A Sur No. 22 – 11 | ÁREA DIRECTA | 0.02 Ha | | | | |
| SECTOR | Los Alpes Sur | POBLACIÓN ATENDIDA | 6 Aprox. | | | | |

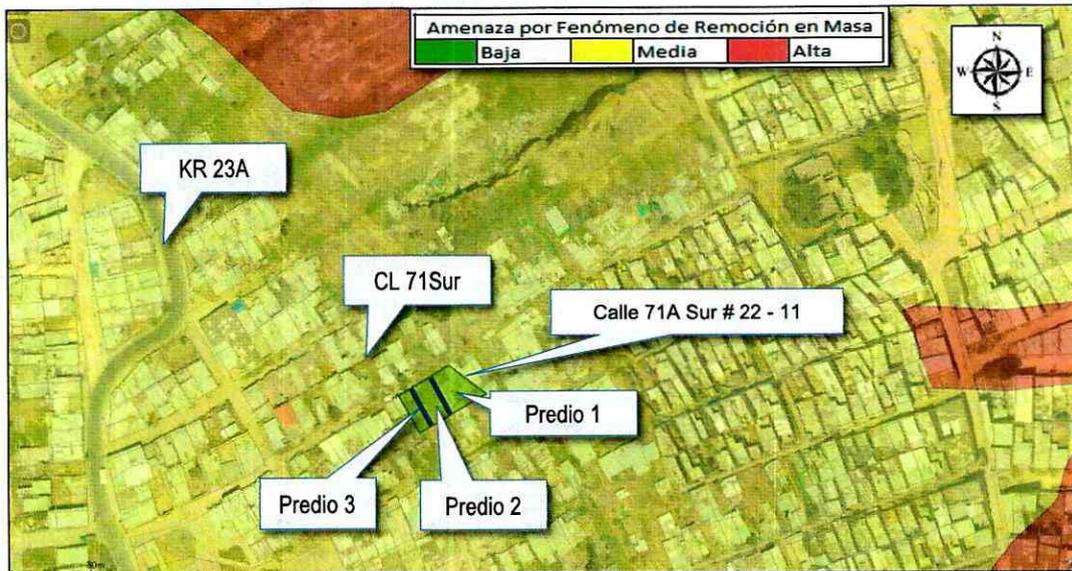
Figura 1. Ubicación y zonificación de amenaza media por fenómenos de remoción en masa (Decreto 190 de 2004) para el sector donde se ubica el predio de la Calle 71A Sur No. 22 - 11, en el Barrio Los Alpes Sur de la Localidad de Ciudad Bolívar.

El predio de la Calle 71A Sur # 22 - 11, se encuentra en el Barrio Los Alpes Sur de la Localidad de Ciudad Bolívar. De acuerdo con el Plan de Ordenamiento Territorial de Bogotá - POT (Decreto Distrital 190 de 2004), el sector donde se localiza el predio se encuentra en una zona amenaza media por movimientos en masa y no presenta cobertura por amenaza de inundación (Ver Figura No. 1).

- Aumento de los desprendimientos del material que componen el talud de corte entre los predios 1 y 2 de la figura 1, que podría generar colapsos parciales de la vivienda emplazada en el predio 1.

- Deterioro del talud de corte entre los predios 2 y 3 de la figura 1, que podría generar colapsos parciales de la vivienda emplazada en el predio 3.
