**DIAGNÓSTICO TÉCNICO DI - 11350**  
**SUBDIRECCIÓN DE ANÁLISIS DE RIESGOS Y EFECTOS DE CAMBIO CLIMÁTICO**  
**COORDINACIÓN DE ASISTENCIA TÉCNICA**  
**RADICADO IDIGER 2018ER643**

**ESTRUCTURAL:** Daño Moderado.

En atención al radicado 2018ER6 personal del Instituto Distrital de Gestión de Riesgo y Cambio Climático - IDIGER, realizó visita técnica el día dieciséis (16) de enero de 2017 a las Torres 4 y 5 del Conjunto Residencial Solárium de Pontevedra, emplazado en el predio de la Calle 86 A No. 69 T – 81, Sector Catastral Santa Rosa de la Localidad de Engativá; encontrando que el sector pertenece a una zona plana donde se emplazan edificaciones de uno (01) a veintidós (22) niveles, construidas en mampostería estructural, con losas de entrepiso en concreto, algunas con cubiertas livianas y otras con losas en concreto como estructura de cubierta. El sector está consolidado urbanísticamente con vías de acceso en buen estado y con la presencia de todos los servicios públicos domiciliarios.

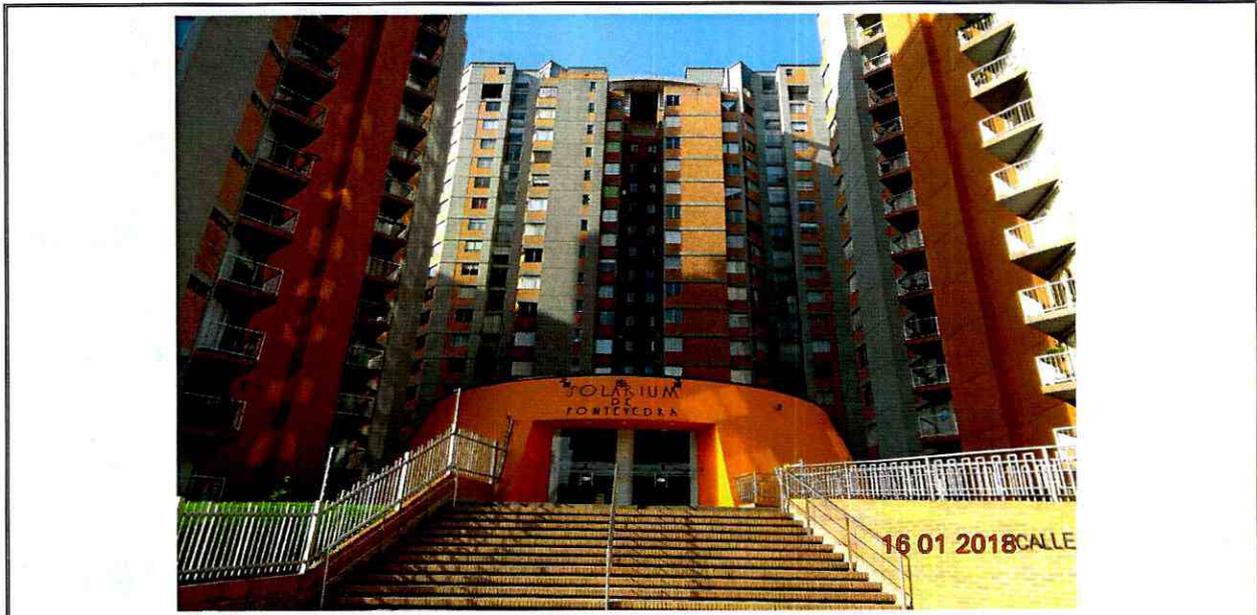
Foto No. 1. Vista frontal Conjunto Residencial Solárium de Pontevedra emplazado en el predio de la Calle 86 A No. 69 T – 81, Sector Catastral Santa Rosa de la Localidad de Engativá

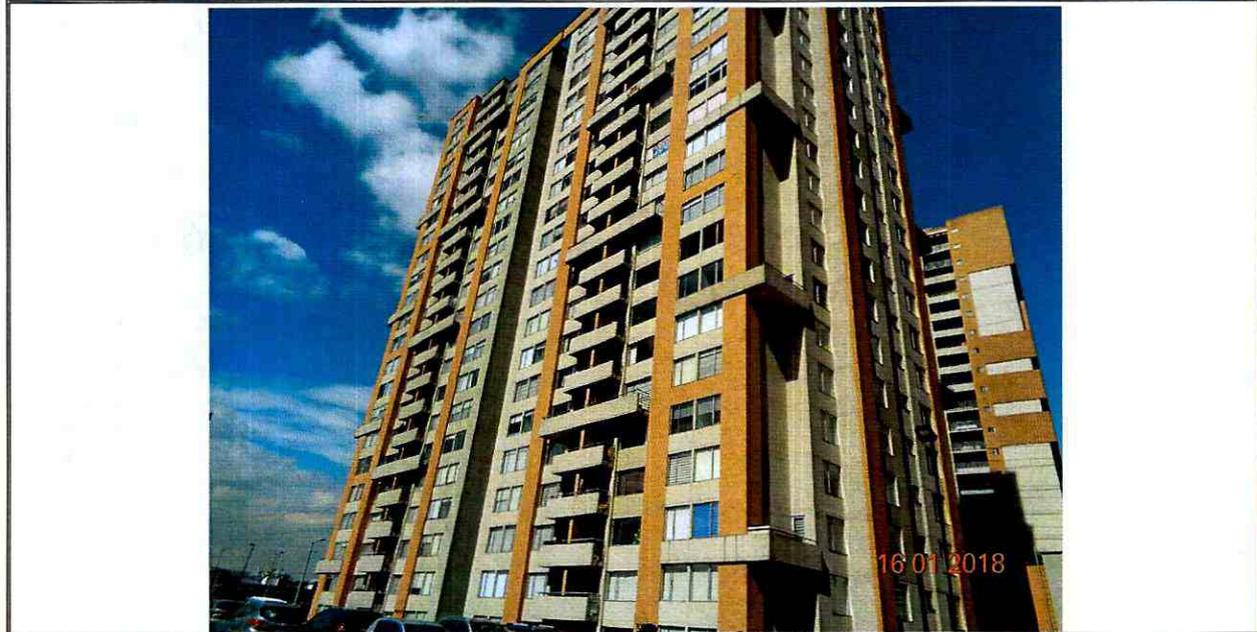
Dentro de las posibles causas por las que se generan los daños descritos anteriormente se puede mencionar los procesos de asentamientos que han sufrido las Torres 4 y 5 desde su construcción hasta la fecha.

Foto No. 2. Vista Torres 4 y 5 Conjunto Residencial Solárium de Pontevedra

Teniendo en cuenta que los daños que se presentan en las Torres 4 y 5 y en el sector de la plataforma están asociados a procesos de asentamientos y considerando que se tiene previsto realizar obras de intervención para contrarrestar tal condición (Según lo manifestado por las personas que atienden la visita técnica), se recomienda a los responsables de la ejecución lo siguiente:
