DIAGNÓSTICO TÉCNICO DI – 11437
SUBDIRECCION DE ANALISIS DE RIESGOS Y EFECTOS DEL CAMBIO CLIMATICO
COORDINACIÓN DE ASISTENCIA TÉCNICA
RADICADO IDIGER No. 2018ER2513

En atención al radicado IDIGER No. 2018ER2513 personal del Instituto Distrital de Gestión de Riesgo y Cambio Climático - IDIGER, realizó visita técnica el día 15 de Febrero de 2018 al Canal Comunerios a la altura de la Avenida Calle 6 con Carrera 32, en el Sector Catastral Comunerios de la Localidad de Puente Aranda.

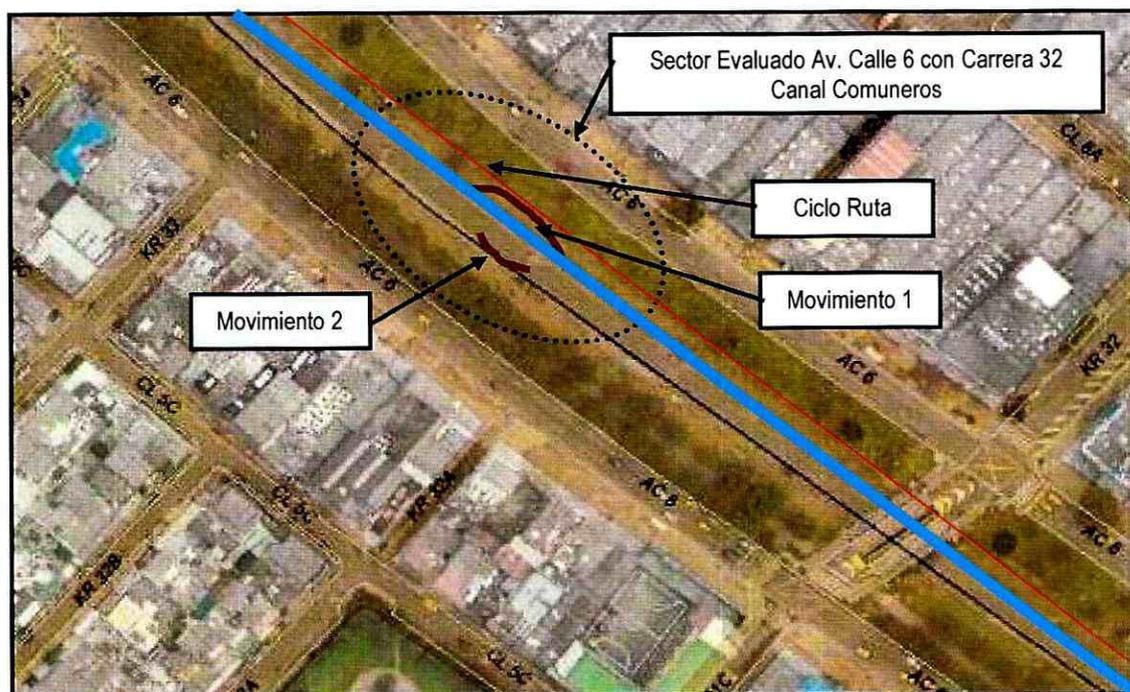
Figura 1. Localización sector evaluado localizado en el Canal Comunerios a la altura de la Calle 6 con Carrera 32, Sector Catastral Comunerios de la Localidad de Puente Aranda

En la inspección visual realizada se identifica que el proceso identificado en la visita anterior del 14 de marzo de 2017 (ver fotografía 1) y registrado en el DI-10476 (movimiento 1 de la figura 1), presenta similares condiciones a las actuales, dado que se observa un movimiento en masa de carácter local en el talud de la margen derecha del Canal Comunerios (sentido oriente – occidente) que involucró aproximadamente 50 m³ de material, en la actualidad ya retirado, dejando expuesta la superficie de falla (ver fotografía 2); igualmente se observa que al costado norte de la margen derecha del Canal, donde se ubica una ciclo ruta, presenta hundimientos y grietas; generados posiblemente por el movimiento en masa identificado en el canal (ver fotografía 3).

Adicional a los daños registrados en el DI-10476, se identifica en la actualidad que en el margen izquierdo del canal frente al movimiento en masa 1 de la figura 1, el talud presenta un movimiento en masa 2 de carácter local, que involucra un volumen aproximado de 30 metros cúbicos, comprometiendo la zona verde del talud de corte (ver fotografía 4).
