# DIAGNÓSTICO TÉCNICO

## DIAGNÓSTICO TÉCNICO – DI No. 11614 SUBDIRECCIÓN DE ANÁLISIS DE RIESGOS Y EFECTOS DE CAMBIO CLIMÁTICO GRUPO ASISTENCIA TÉCNICA EVENTO SIRE 4950209

Movimiento en masa / Deslizamiento.

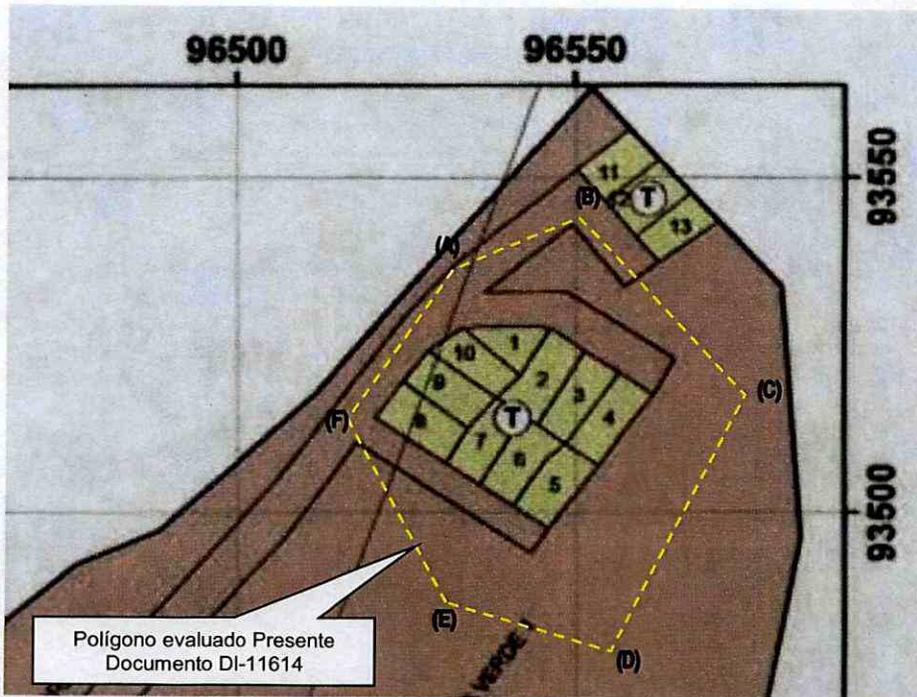
El IDIGER emitió el Concepto Técnico de Riesgo por movimientos en masa CT-4250 el 19 de Octubre de 2005, donde define una condición de amenaza medio y riesgo medio para los predios de la manzana T, que se encuentran dentro del polígono de evaluación como se muestra en la figura 1.

**Figura 1.** Localización del sector evaluado en el presente documento en, en el Barrio La Fiscala II Sector la Fortuna de la Localidad de Usme y categorización de Amenaza por movimientos en masa (Imagen tomada CT-4250).

El CT-4250 recomendó entre otros aspectos: proceder con la legalización de los predios en condición de amenaza media por remoción en masa, y las zonas de amenaza alta deberán conservar uso como recreación pasiva. En el evento de dotar estas zonas de alguna clase de equipamiento comunitario, se deberán contar con estudios que incluyan los diseños detallados de las alternativas de mitigación.

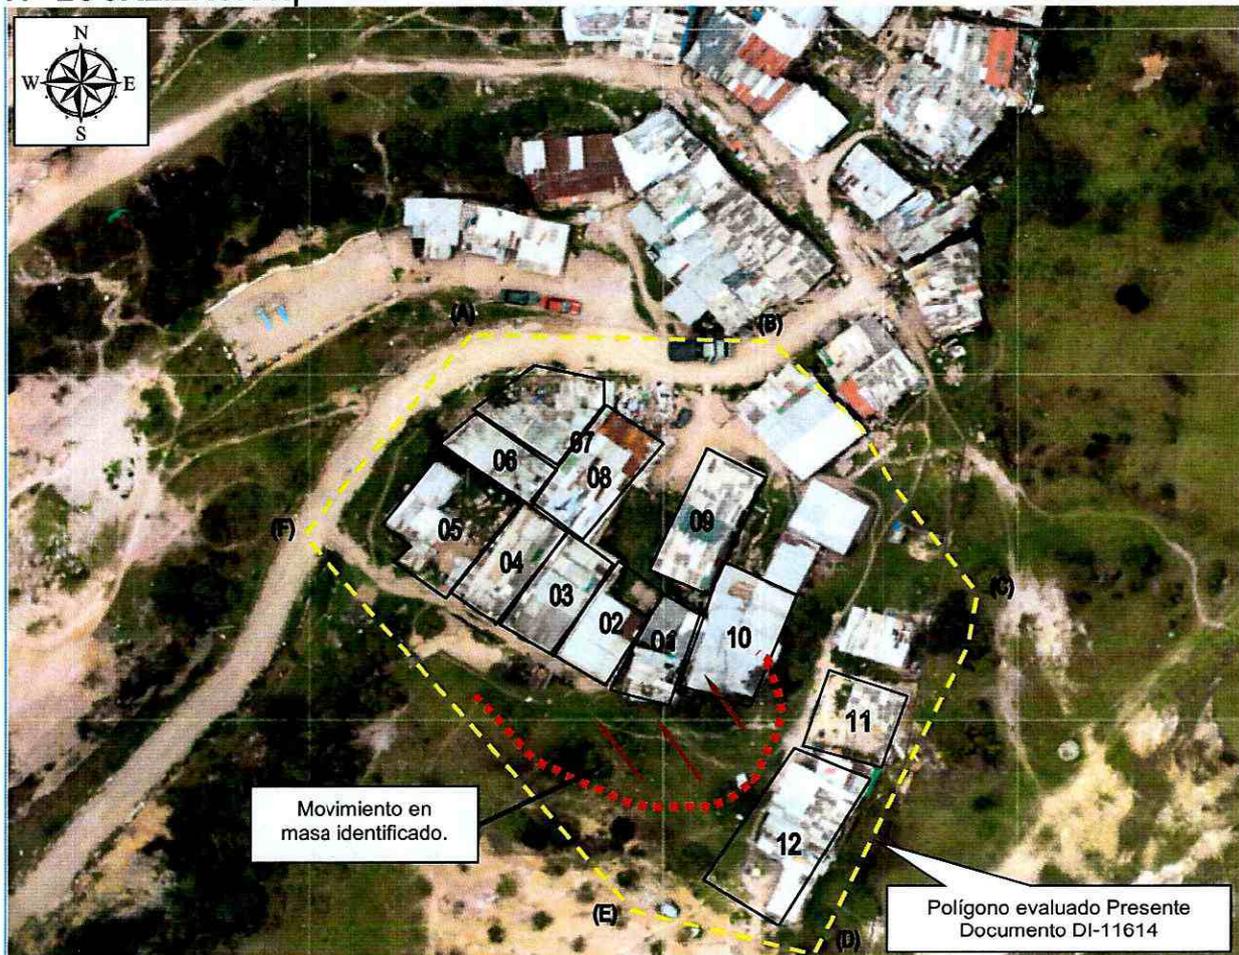
Los predios identificados en la figura 2, como predios 1, 10, 11 y 12 se ubican dentro de zona verde 1 del CT-4250, concepto que definió una condición de amenaza alta por movimientos en masa y que no definió condición de riesgo, dado que se trataba de lotes sin elementos expuestos (viviendas, edificaciones, etc.).

Personal del IDIGER en atención al evento SIRE No. 4865234, realizo visita el 12 de enero de 2018 al sector de la referencia, emitiendo el DI-11377 donde se reporta que se identificaron 2 movimientos en masa de carácter local sobre los taludes de corte de los predios identificados como 1, 2 y 10 de la figura 2. En el DI-11377 se recomienda entre otros aspectos, la evacuación temporal y preventiva de las 3 viviendas ubicadas en estos predios y se recomienda la Alcaldía Local de Usme, identificar al responsable de adelantar obras de estabilización en los puntos donde se presentaron los movimientos.

Figura 2. Localización del sector evaluado en el presente documento en, en el Sector Catastral La Fiscala Norte de la Localidad de Usme (Imagen tomada del IDIGER-SIGPREDIAL).

La identificación numérica de los predios mostrada en la figura 2, es específica para este documento y se realizó con base en la información suministrada y observada en campo.

- Solicitud a través de la red distrital de emergencia de presencia en el sector de la Empresa de Gas Natural, para que realicen una valoración y verificación de las redes en el sector evaluado en el presente documento (Polígono de la figura 2).
