<b>ALCALDÍA MAYOR DE BOGOTÁ D.C.</b> AMBIENTE <small>Instituto Distrital de Gestión de Riesgos y Cambio Climático</small>	<h1>DIAGNÓSTICO TÉCNICO</h1>	Código:	<b>GAR- FT - 03</b>
		Versión:	<b>04</b>
		Fecha de Revisión:	<b>20/04/2018</b>

**DIAGNÓSTICO TÉCNICO – DI - 11669**  
**SUBDIRECCIÓN DE ANÁLISIS DE RIESGOS Y EFECTOS DE CAMBIO CLIMÁTICO**  
**GRUPO ASISTENCIA TÉCNICA**  
**EVENTO SIRE 4925368**  
**RADICADO IDIGER 2018ER6086**

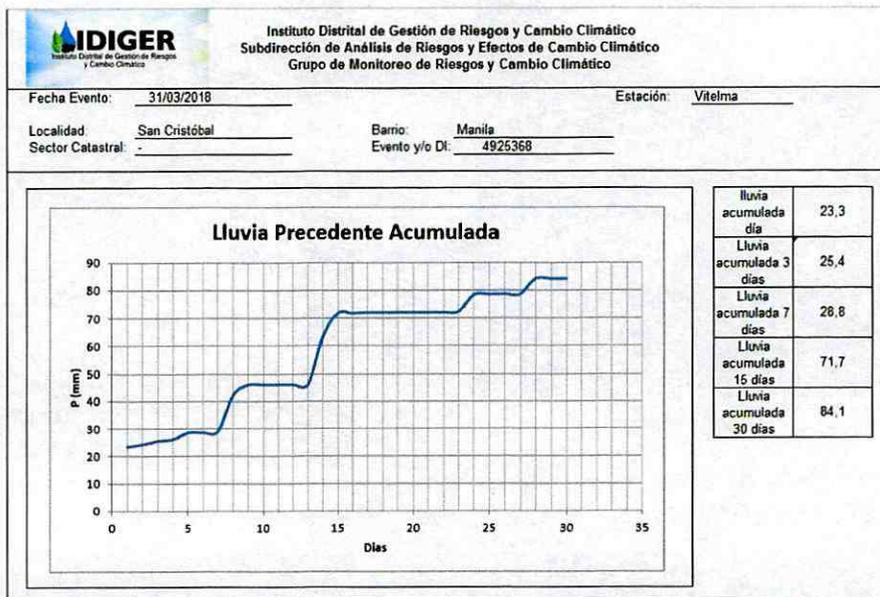
Se evidenció la acumulación y rebose de agua en un canal en tierra y trinchera construida por parte del Consorcio San Cristóbal 4 en la parte alta del talud, que sumado a las fuertes precipitaciones sobre el talud con movimientos en masa antiguos, reactivaron dichos procesos. A continuación se muestran las lluvias registradas para la Estación Vitelma de San Cristóbal.

Figura 5. Precipitación Total Mensual promedio histórico Estación Vitelma - Registros del 31 de Marzo de 2018.
