DIAGNÓSTICO TÉCNICO

DIAGNÓSTICO TÉCNICO – DI No. 11693
SUBDIRECCIÓN DE ANÁLISIS DE RIESGOS Y EFECTOS DE CAMBIO CLIMÁTICO
GRUPO ASISTENCIA TÉCNICA
EVENTO SIRE No. 4914985

DIRECCIÓN:	Carrera 22 Este # 11-19 Sur. Calle 11 Sur No. 21 C-13 Este.	COORDENADAS AREA INSPECCIONADA	(A) X: 100820.34 Y: 96901.41 (B) X: 100839.26 Y: 96892.94 (C) X: 100827.75 Y: 96872.70 (D) X: 100810.03 Y: 96880.24
BARRIO:	Manila.	ÁREA DIRECTA AFECTADA:	200 m ² aprox.
UPZ:	32 - San Blas.	POBLACIÓN ATENDIDA:	10 Aprox.
LOCALIDAD:	4 – San Cristóbal.	FAMILIAS	S-I
CHIP:	AAA0000MEDM AAA0000MECX	ADULTOS	S-I
AREA INSPECCIONADA	400 m ² aprox.	PREDIOS EVALUADOS	2
		DOCUMENTO REMISORIO	CR-30139.

Movimiento en masa / Asentamiento diferencial.

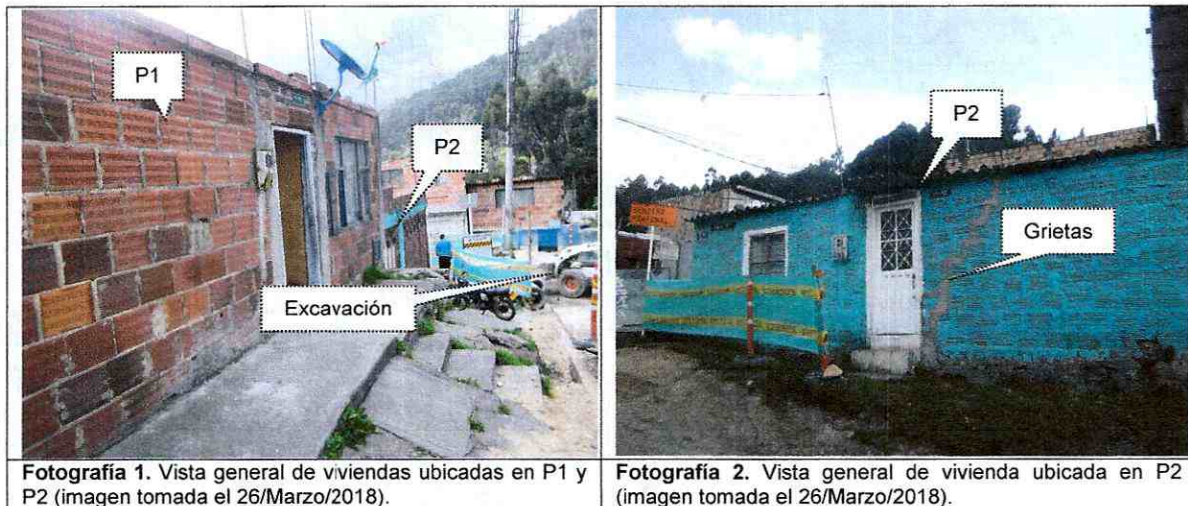
Fotografía 4. Vista interna de vivienda en P1, se observan grietas y deformaciones múltiples en paredes.

No.	DIRECCIÓN	RESPONSABLE (DATO TOMADO EN CAMPO)	TIPO DE CONSTRUCCIÓN	USO	Nº DE PISOS	Daños
1	Carrera 22 Este # 11-19 Sur	María Cristina Valenzuela	Casa	Residencial	1	Fuertes/ Grietas y Deformaciones en piso y paredes.
2	Calle 11 Sur # 21 C -13 Este	Sin datos	Casa	Residencial	1	Fuertes/ Grietas y Deformaciones en piso y paredes.

- La estabilidad y habitabilidad de las viviendas emplazadas en los predios P1 y P2, en el Barrio Manila de la Localidad de San Cristóbal, se encuentran comprometidas en la actualidad ante cargas normales de servicio, por los daños generalizados que presentan sus elementos estructurales y no estructurales.
