DIAGNÓSTICO TÉCNICO – DI-11710
SUBDIRECCIÓN DE ANÁLISIS DE RIESGOS Y EFECTOS DE CAMBIO CLIMÁTICO
GRUPO ASISTENCIA TÉCNICA
RADICADO IDIGER 2018ER7240

DIRECCIÓN:	Carrera 8 No. 47 - 73	COORDENADAS AREA INSPECCIONADA		X1: 101431 Y1:104252	
BARRIO/SECTOR CATASTRAL:	Marly	ÁREA DIRECTA AFECTADA:		50 M2	
UPZ:	99 – Chapinero	POBLACIÓN ATENDIDA:		58	
LOCALIDAD:	02 – Chapinero	FAMILIAS	29	ADULTOS	29
CHIP:	-	PREDIOS EVALUADOS		1	
AREA INSPECCIONADA	100 M2	DOCUMENTO REMISORIO		CR – 30192

En atención al radicado IDIGER No. 2018ER7240, personal del Instituto Distrital de Gestión de Riesgos y Cambio Climático – IDIGER, realizó visita técnica el día 2 de Mayo de 2018 al predio de la de la Carrera 8 No. 47 - 73, en el Sector Catastral Marly de la Localidad de Chapinero. El sector cuenta con servicios públicos y con vías de acceso y equipamiento urbanístico básico. Con base en la inspección visual realizada y la información suministrada en campo, se registra para el predio evaluado, lo siguiente:

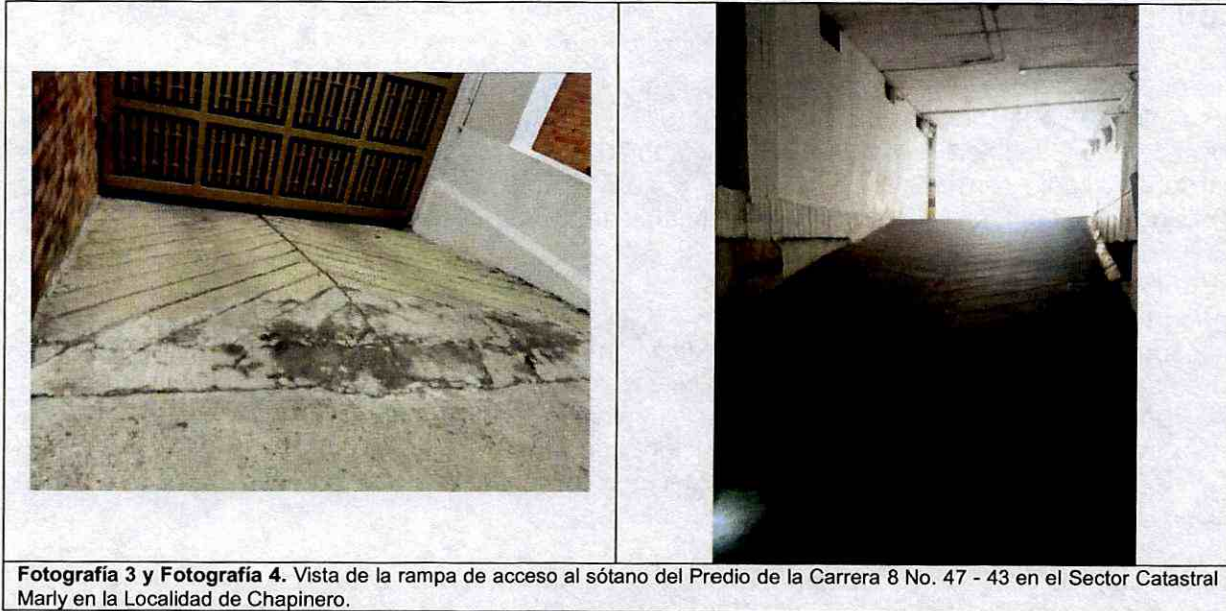
En la placa de contrapiso del sótano y en la rampa de acceso vehicular a éste, se identifican algunas fisuras longitudinales, filtraciones y humedades, sin embargo no es posible precisar con base en la inspección visual que éstas estén relacionadas con los reductores de velocidad instalados sobre la vía vehicular de la Carrera 8, ni con los últimos sismos sentidos en Bogotá. En las pantallas perimetrales y techo del sótano se identifican huellas de humedad, que pueden estar asociadas a falta de mantenimiento o problemas en las redes internas de la edificación.

Así mismo, realizar con el acompañamiento de personal idóneo, una verificación de las redes hidráulicas ubicadas en el predio (Suministro de agua y desagües), con el propósito de descartar posibles fugas de "agua" que puedan estar afectando los muros perimetrales al interior de su predio.
