ALCALDÍA MAYOR DE BOGOTÁ D.C. <small>IDIGER</small> <small>Instituto Distrital de Gestión de Riesgos y Cambio Climático</small>	<h1>DIAGNÓSTICO TÉCNICO</h1>	Código:	GAR- FT - 03
		Versión:	04
		Fecha de Revisión:	20/04/2018

DIAGNÓSTICO TÉCNICO – DI - 11713
SUBDIRECCIÓN DE ANÁLISIS DE RIESGOS Y EFECTOS DE CAMBIO CLIMÁTICO
GRUPO ASISTENCIA TÉCNICA
EVENTO SIRE 4930553

DIRECCIÓN:	Calle 48 C Sur No.4B-67 Este Calle 48 C Sur No.4B-71 Este Calle 48 C Sur No.4B-79 Este	CHIP Y/O COORDENADAS AREA INSPECCIONADA	X1: 98198 Y1: 93823 X2: 98198 Y2: 93811 X3: 98179 Y3: 93811 X4: 98179 Y4: 93823
BARRIO/SECTOR CATASTRAL:	Santa Rita Sur Oriental	ÁREA DIRECTA AFECTADA:	100 M2
UPZ:	51 – Los Libertadores	POBLACIÓN ATENDIDA:	5
LOCALIDAD:	04 – San Cristóbal	FAMILIAS	2
		ADULTOS	4
		MENORES	1
CHIP:	AAA0005XXZE AAA0005XYAF AAA0005XYBR	PREDIOS EVALUADOS	3
AREA INSPECCIONADA:	200 M2	DOCUMENTO REMISORIO	CR -30195

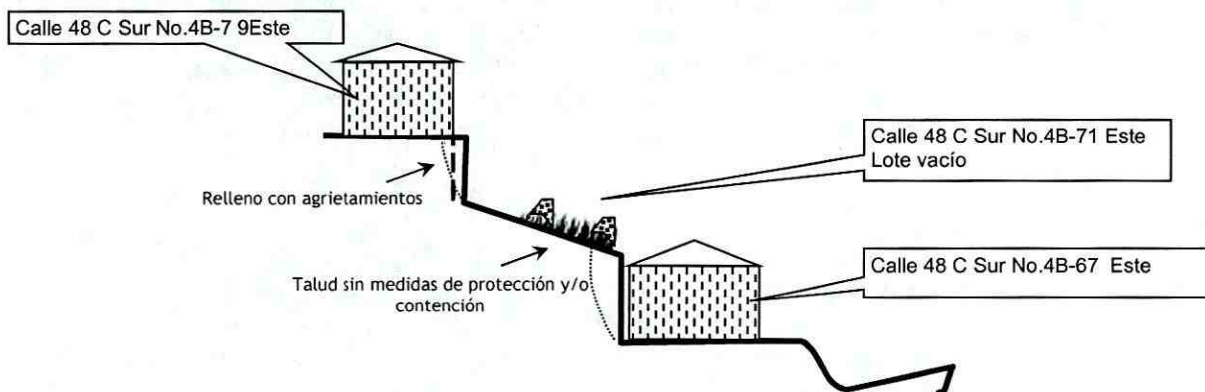
obras de manejo de aguas de escorrentía superficial y en algunos casos tampoco con sistemas de protección ni de contención. (Ver Fotografía 1)

Fotografía 1. Vista general de los predios evaluados en la Calle 48 C Sur con Carrera 4 B Este en el Sector Catastral Santa Rita Sur Oriental de la Localidad de San Cristóbal.
