**DIAGNÓSTICO TÉCNICO – DI - 11721**  
**SUBDIRECCIÓN DE ANÁLISIS DE RIESGOS Y EFECTOS DE CAMBIO CLIMÁTICO**  
**GRUPO ASISTENCIA TÉCNICA**  
**EVENTO SIRE 4930598**

El Edificio Altozano emplazado en la Calle 91 No. 3 – 89, ubicado en el Sector Catastral El Refugio de la Localidad de Chapinero, no pertenece a un barrio incluido en el programa de legalización ni de regularización de Barrios de la Secretaría Distrital de Planeación – SDP, en razón a esto, el Instituto Distrital de Gestión de Riesgos y Cambio Climático – IDIGER, no ha emitido Concepto Técnico de Riesgo para dicho sector. Por tal motivo para adelantar cualquier tipo de intervención en el predio de la referencia como en el sector, se deben considerar las restricciones en el uso del suelo establecidas en la reglamentación para el mismo.

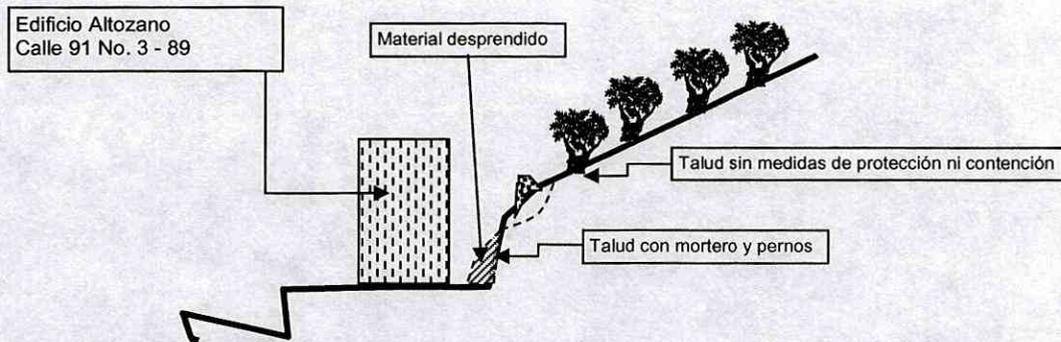
El edificio fue emplazado en el terreno mediante un talud de corte con alta pendiente, que oscila entre los 50° a 60°, longitud cercana a 70 metros, cubierta por vegetación arbustiva y sectores de bosques plantados con individuos arbóreos del tipo pino que alcanzan alturas superiores a 20 metros y en donde aflora un macizo rocoso correspondiente a gruesas capas de arenisca, medianamente meteorizadas y altamente diaclasadas. Se evidencia en el talud algunas obras para el manejo del agua de escorrentía que no poseen continuidad y al parecer por su geometría pueden no tener capacidad hidráulica suficiente, situación que con base en la inspección visual no es posible precisar. No se evidencian medidas para el control del agua subsuperficial. En el momento de la visita se evidencia en la parte baja del talud de corte, algunos pernos y lechada de mortero así como un escarpe de deslizamiento que ha sido cubierto por plástico; en dicho talud al parecer el día anterior se presentó un desprendimiento de bloques y material suelto, material acumulado en la parte baja en una zona o área libre. (Fotografías 3 y 4).

Se pudo evidenciar que no se han acatado las recomendaciones dadas en el Diagnóstico Técnico DI-6591 y DI-6918, en lo relacionado con implementar las obras de contención, necesarias para garantizar la estabilidad de la misma y evitar nuevos desprendimientos de bloques de roca y el volcamiento de nuevos individuos arbóreos.

Si bien no se puede evidenciar el carácter retrogresivo del movimiento, es posible que dada la ausencia de las medidas de protección y las fuertes precipitaciones, se generen nuevos desprendimientos del material y/o caída de individuos arbóreos que puedan afectar la edificación.
