DIAGNÓSTICO TÉCNICO DI - 11752
SUBDIRECCIÓN DE ANÁLISIS DE RIESGOS Y EFECTOS DE CAMBIO CLIMÁTICO
COORDINACIÓN DE ASISTENCIA TÉCNICA
RAD IDIGER 2018ER4216

DIRECCIÓN:	Calle 64 Sur entre la Carrera 1 Bis A y la Diagonal 63 Sur	COORDENADAS AREA VERIFICADA	X1:96133.6 Y1:93351.9 X2:96112.0 Y2:93302.9 X3:96068.3 Y3:93318.6 X4:96044.4 Y4:93350.5 X5:96061.7 Y5:93380.2
BARRIO:	Panorama	ÁREA DIRECTA AFECTADA:	400 m ²
UPZ:	56 – Danubio	POBLACIÓN ATENDIDA:	56
LOCALIDAD:	05 – Usme	FAMILIAS	14
CHIP:	AAA0197NJKC	ADULTOS	35
AREA VERIFICADA	4000 m ²	MENORES	21
		PREDIOS EVALUADOS	14
		DOCUMENTO REMISORIO	CR-30296

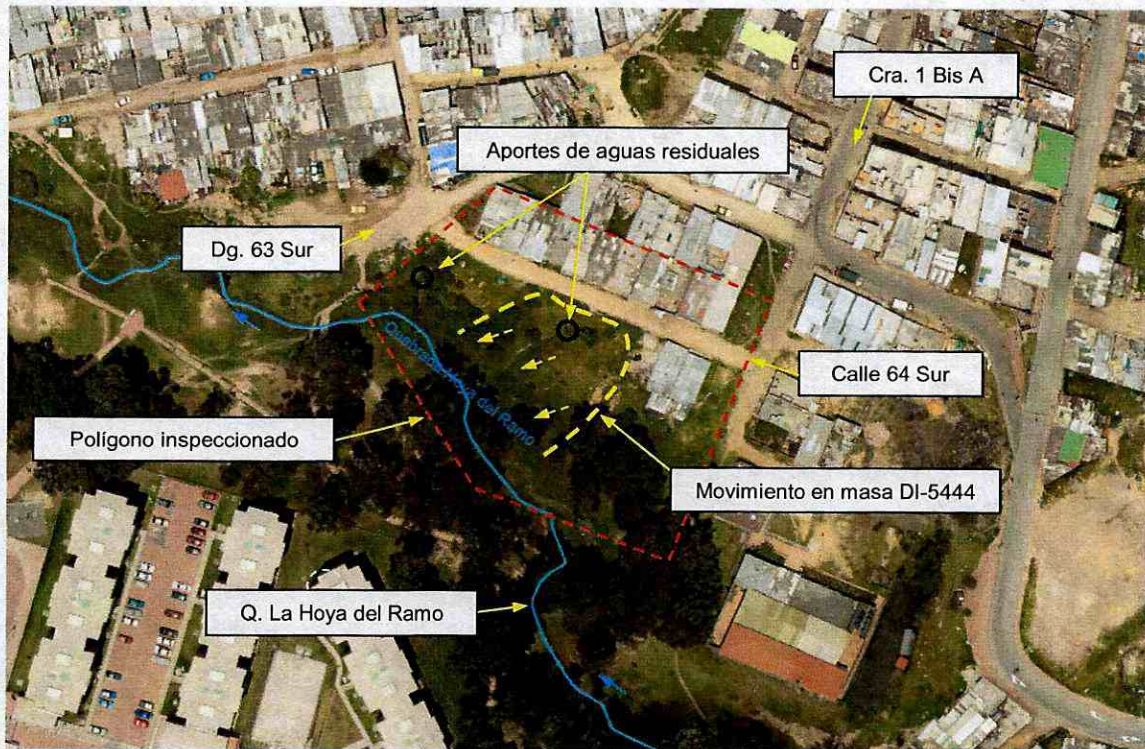
Figura 1. Aerofotografía del sector localizado a la altura de la Calle 64 Sur entre la carrera 1 Bis a y la Diagonal 63 Sur, en el Barrio Panorama de la Localidad Usme.
