REHABILITACION MORFOLOGICA Y ECOLOGICA DE ALGUNAS AREAS DE
USO EXTRACTIVO AL NOR-ORIENTE DE BOGOTA
BARRIO HORIZONTE NORTE

Bogotá, enero de 1990

Ingenieros Forestales Consultores y Asociados

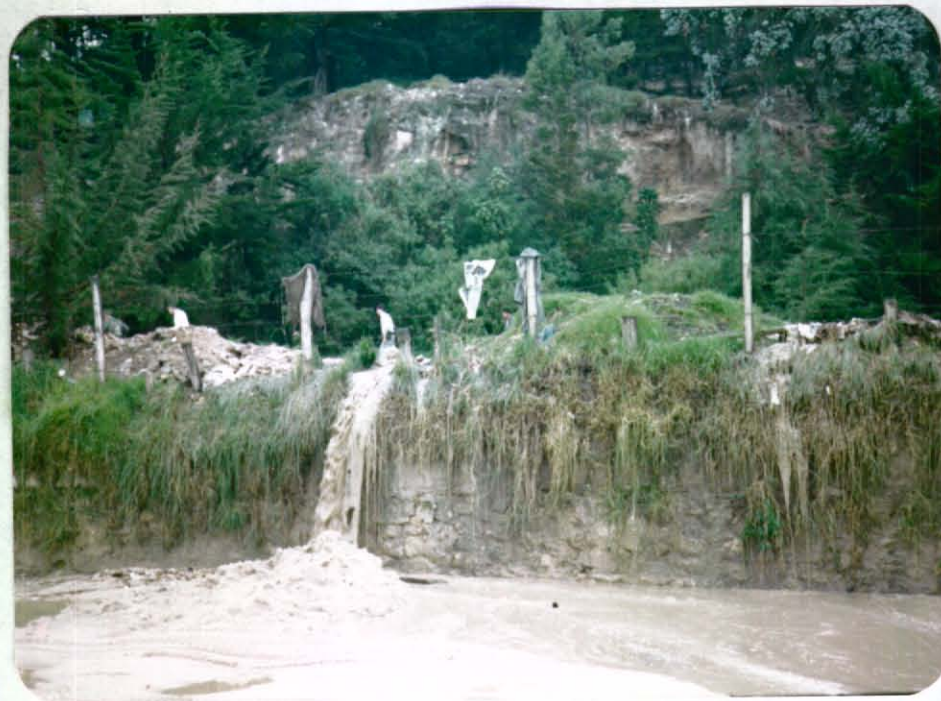
En épocas de lluvia se forman torrentes que llevan materiales y gran cantidad de sedimentos que se depositan en la carrera 7a. y llegan a obstruir tanto las alcantarillas, como el tráfico vehicular.

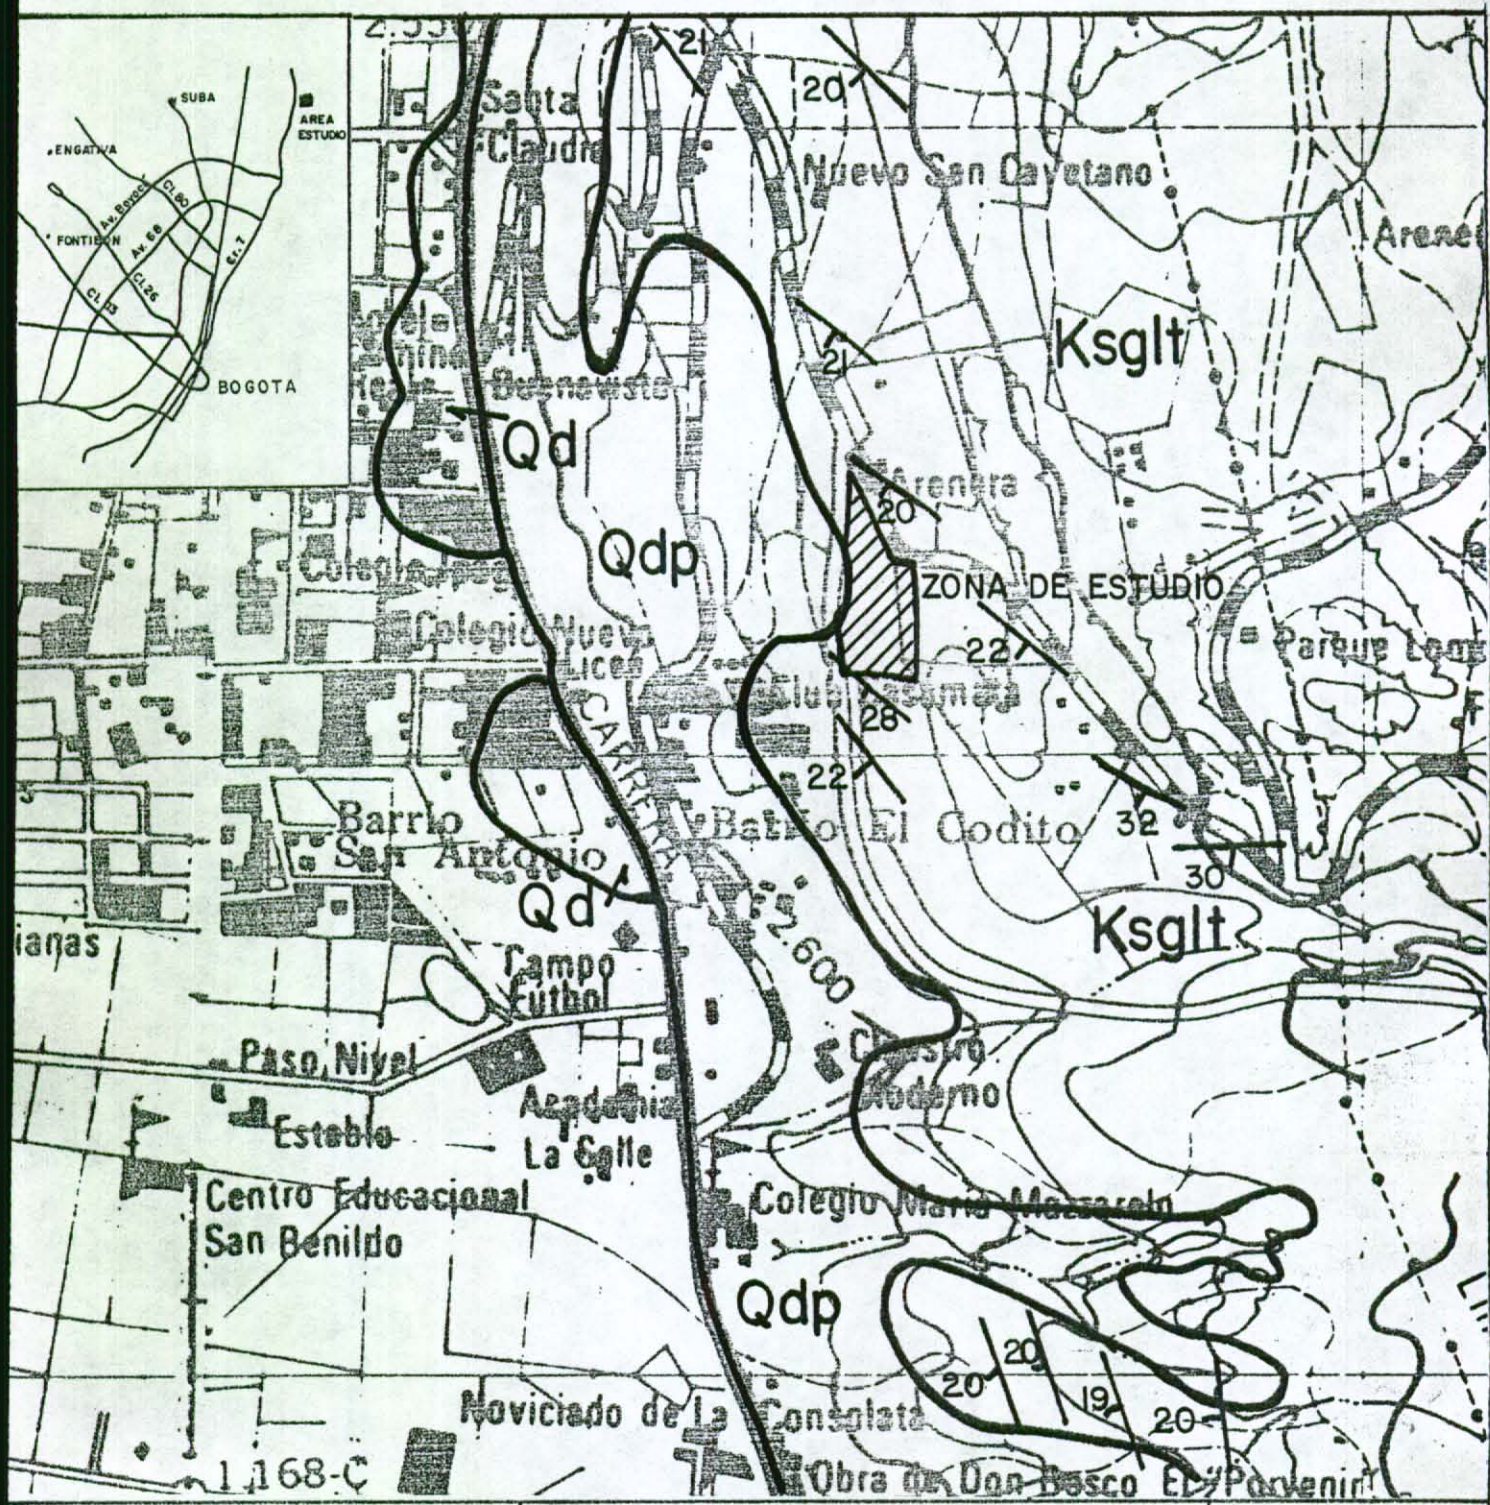
<p>INGENIEROS FORESTALES CONSULTORES Y ASOCIADOS</p>	<p>MAPA GEOLOGICO</p>	<p>Fecha = OCT. 1989</p> <p>Figura Nº 5</p>

Hacia el Occidente de la zona predominan las terrazas de superficie plana (Qta) constituídas por material arcilloso con intercalaciones de niveles arenosos y de gravas, en forma lenticular. (Veáse Fig.No.5).
