UPES

**ZONIFICACIÓN DE AMENAZAS Y RIESGOS POR REMOCIÓN EN MASA,
EVALUACIÓN DE ALTERNATIVAS DE MITIGACIÓN Y DISEÑOS
DETALLADOS DE LAS OBRAS RECOMENDADAS PARA ESTABILIZAR EL
ANTIGUO ESCARPE DE EXPLOTACION FRENTE AL BARRIO SORATAMA,
LOCALIDAD DE USAQUEN**

INFORME FINAL
(Original)

Santafé de Bogotá, D.C., Abril de 1999

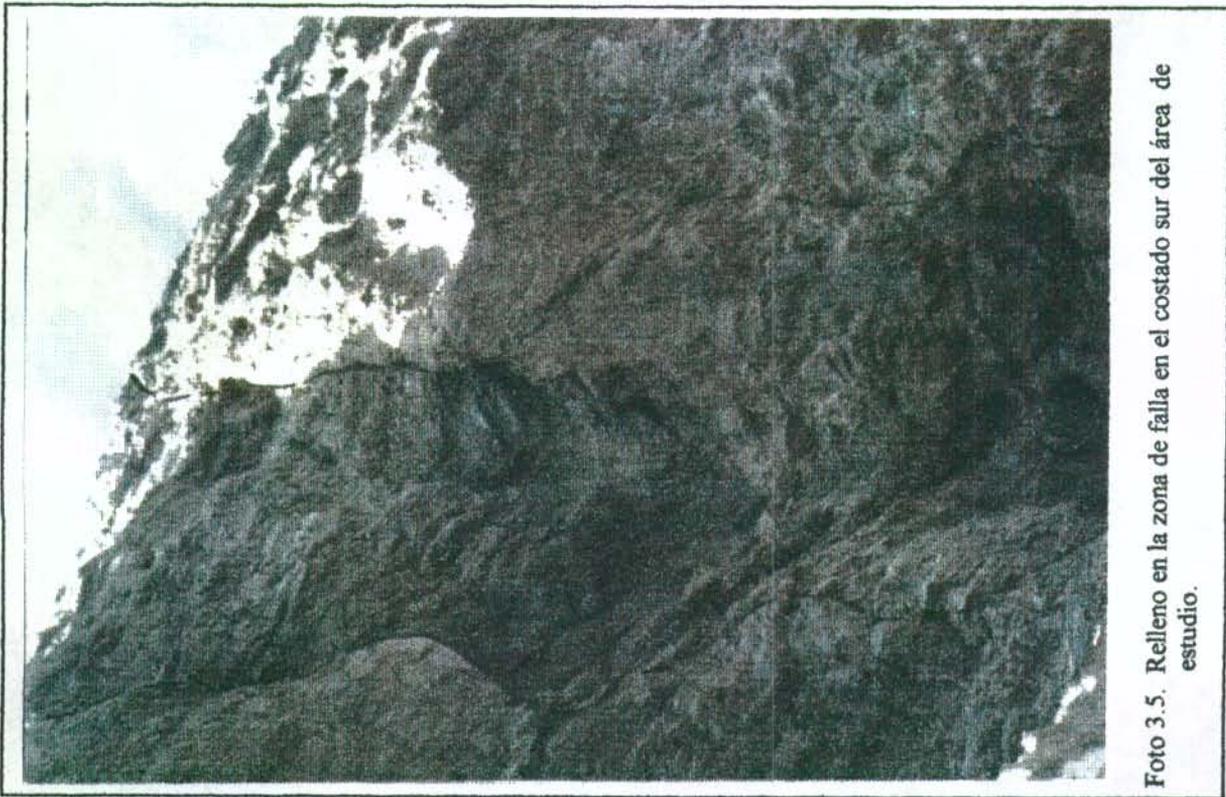
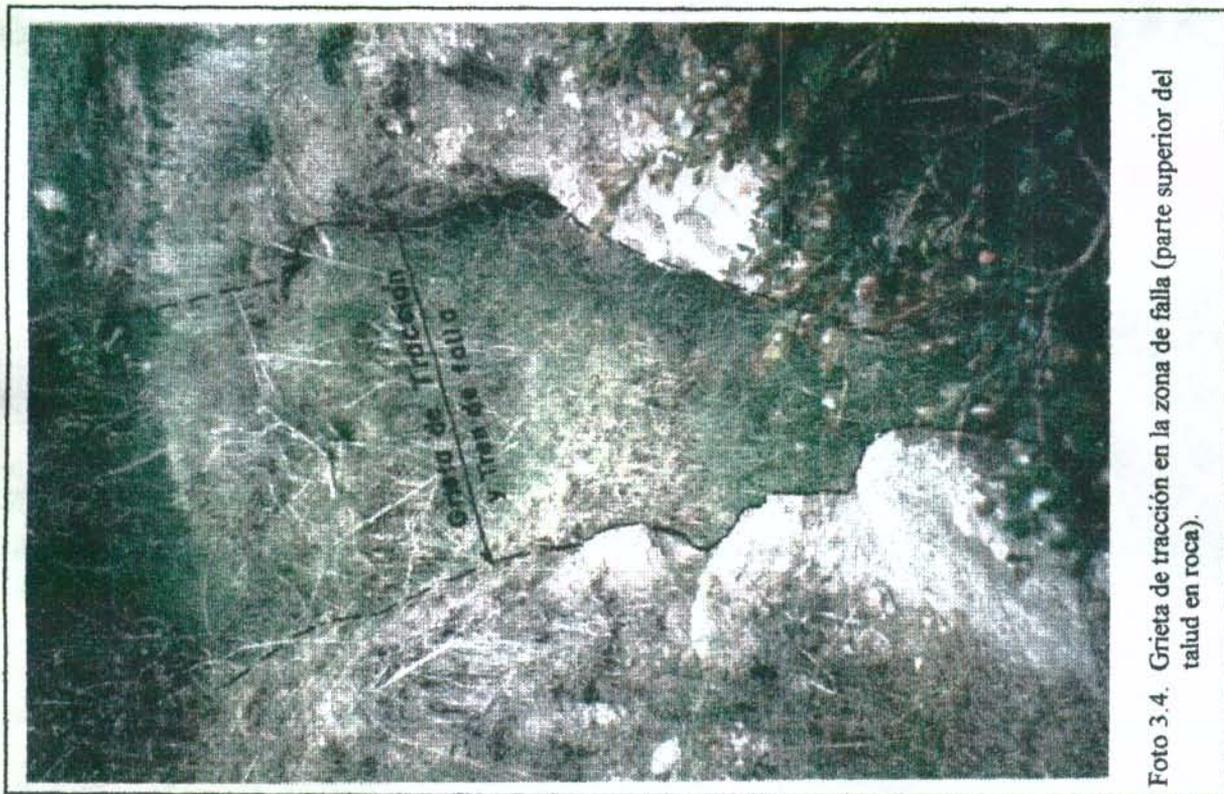
Tal como se anotó anteriormente, la secuencia litológica se ve afectada localmente por zonas de cizallamiento y cada una de estas constituye un plano de discontinuidad en el análisis cinemático de estabilidad. Estas fracturas se ilustran en el plano geológico 1:250, y algunas de ellas se indican en las fotos 3.4 y 3.5.

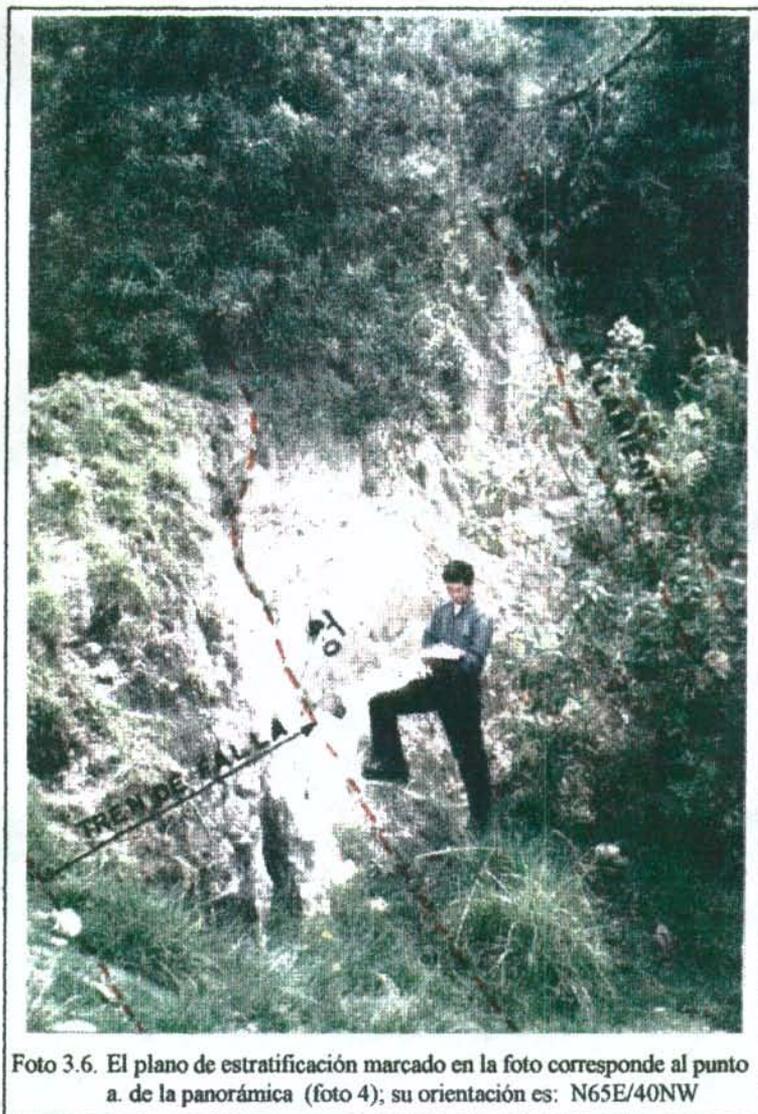
Foto 3.7. Las discontinuidades indicadas en la foto representan una cuña típica de macizo rocoso (punto b de la foto 3.3)

- Foto 3.6.** El plano de estratificación marcado en la foto corresponde al punto a. de la panorámica (foto 3.3); su orientación es: N65E/40NW
- Foto 3.7.** Las discontinuidades indicadas en la foto representan una caña típica de macizo rocoso (punto b de la foto 3.3)

En general, en todos los taludes existe una probabilidad de falla en cuña (Foto 3.7).

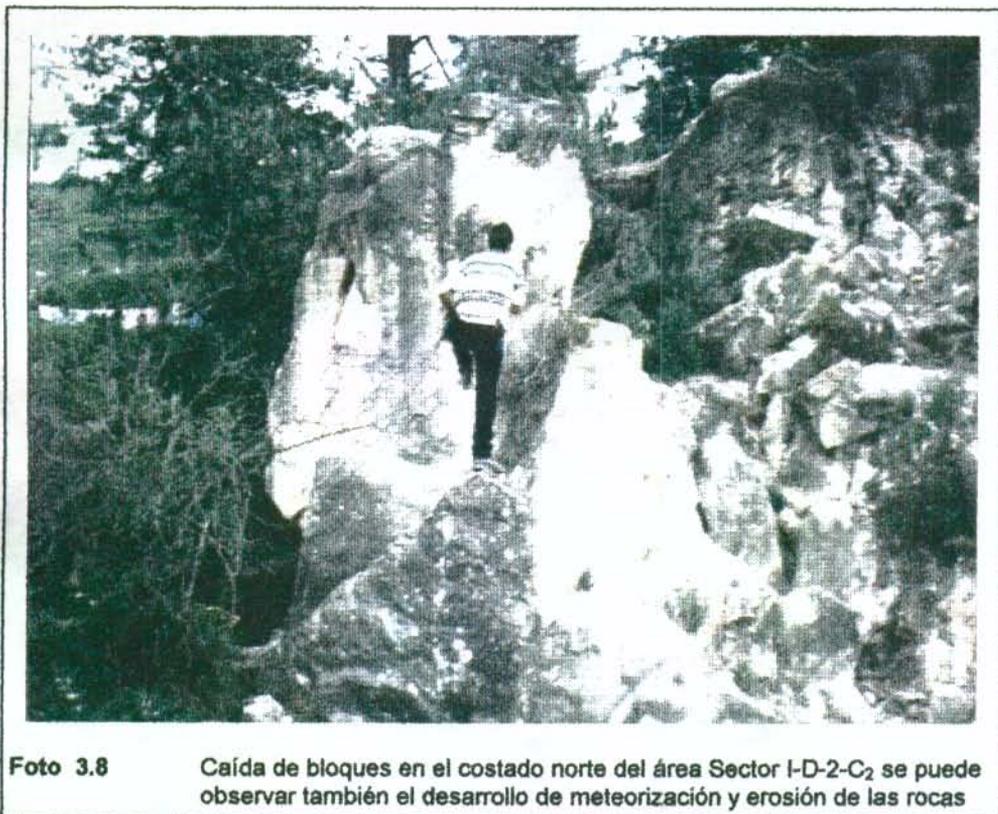
Las laderas con pendientes superiores a 35° según lo verificado por el análisis de antecedentes, fueron afectadas por derrumbes de material rocoso (ver figura 3.4). En el área de estudio han ocurrido dos fenómenos de este tipo: uno en la zona norte y el otro en la zona sur.

En ambos casos los deslizamientos ocurrieron por los planos de estratificación inclinados desfavorablemente con respecto al corte abierto por la explotación de la cantera. Una grieta de tracción se formó a una distancia de aproximadamente 10 a 15 m del borde del talud antiguo. Se derrumbaron masas de 3650 m^3 y 1016 m^3 en las partes sur y norte respectivamente, las cuales se esparcieron hasta una distancia de 30 m desde la "pata" del talud antiguo.
