ALCALDIA MAYOR DE SANTAFE DE BOGOTA D.C.  
OFICINA PARA LA PREVENCION DE EMERGENCIAS, OPES

DESARROLLO Y PUESTA EN MARCHA  
DE ACCIONES PARA MITIGACION  
DE RIESGOS EN LA LOCALIDAD  
DE USAQUEN

INFORME CONSOLIDADO

Santafé de Bogotá, D.C., Marzo de 1995

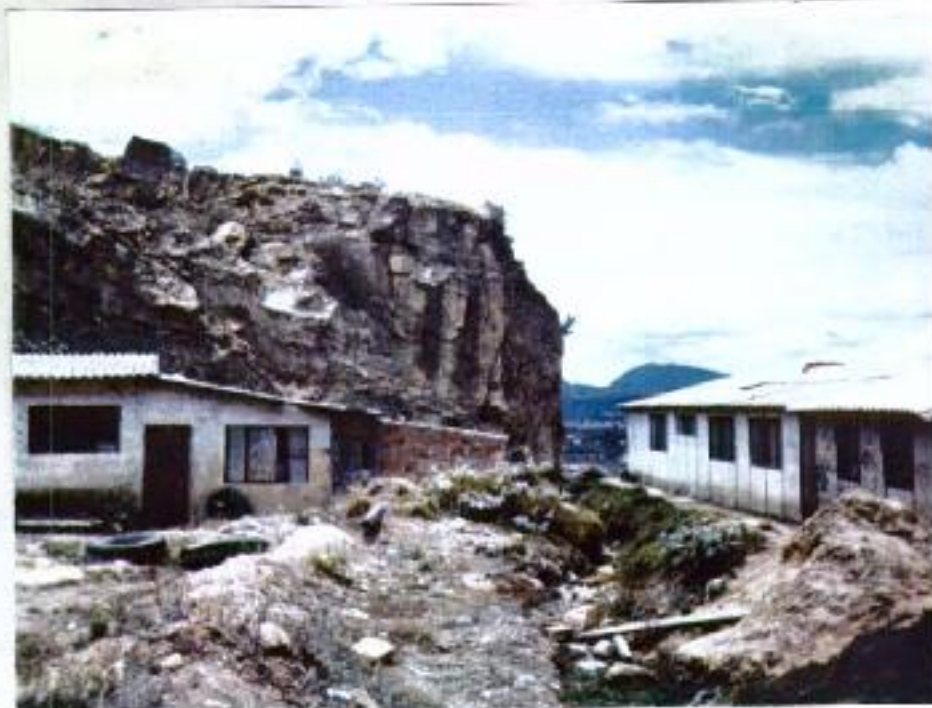
**FOTOGRAFIA 1:**

La cantera Bradford Rodríguez se encuentra limitada por viviendas y una escuela, la carencia de linderos como cerca y letreros, incrementan el riesgo para los pobladores ante la caída de bloques.

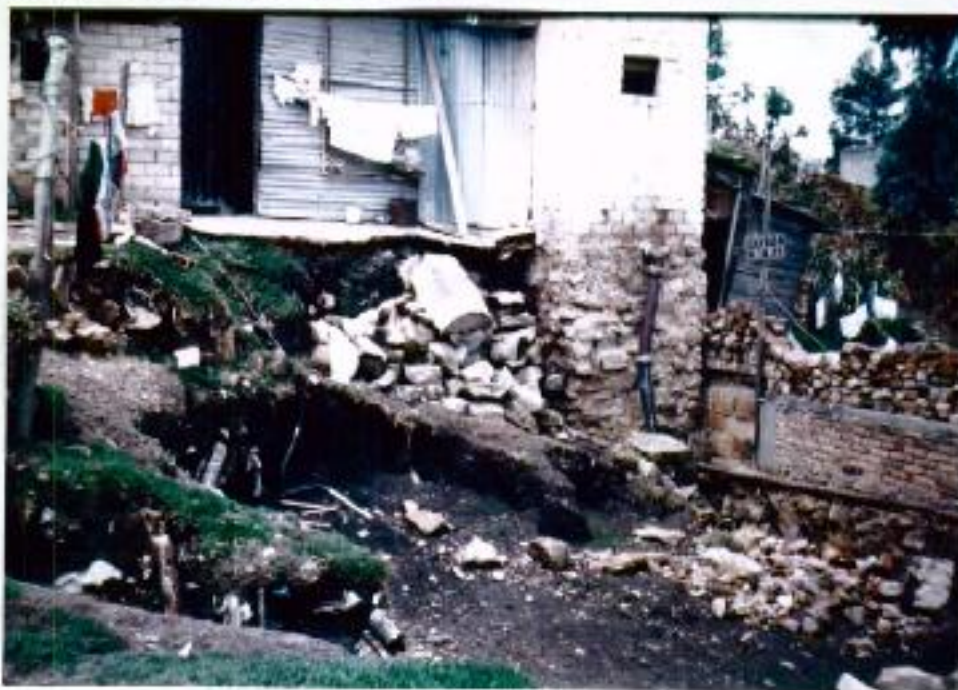
**FOTOGRAFIA 4:**

La cimentación de las viviendas se hace con piedra pegada sin alcanzar en muchos casos los estratos competentes. No existen sistemas estructurales que permitan garantizar su estabilidad ante un sismo.

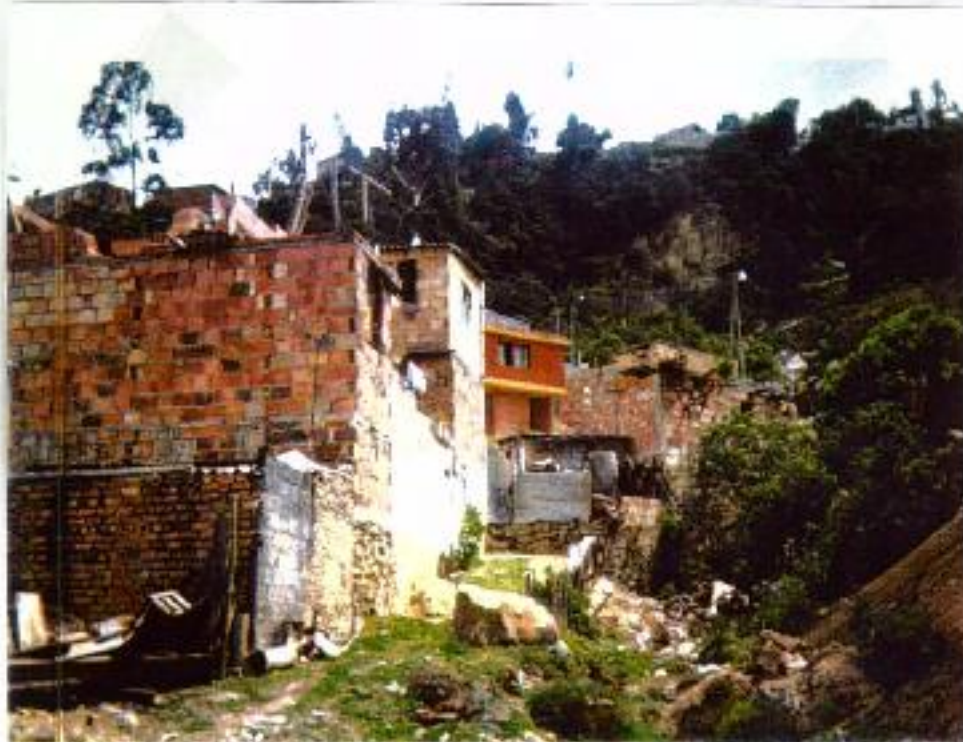
**FOTOGRAFIA 5:**

Las rondas de las quebradas están invadidas por viviendas que es necesario relocalizar.

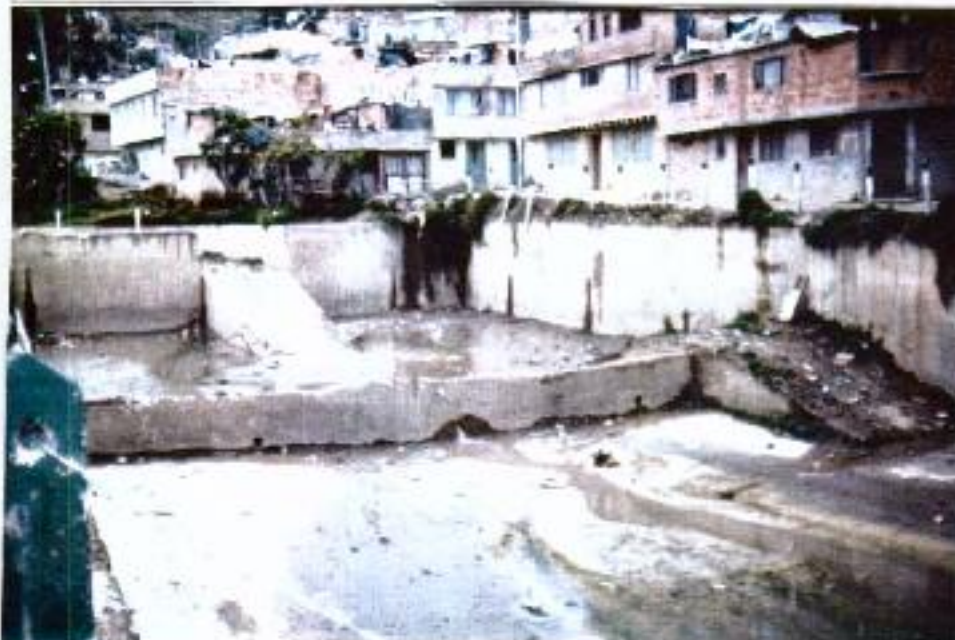
**FOTOGRAFIA 6:**

En ésta fotografía se aprecia cómo se construyen obras muy importantes para controlar el paso de material erosionado hacia los barrios localizados al occidente de la Carrera 7a., pero no se controla la erosión con cunetas y alcantarillas en la parte alta.

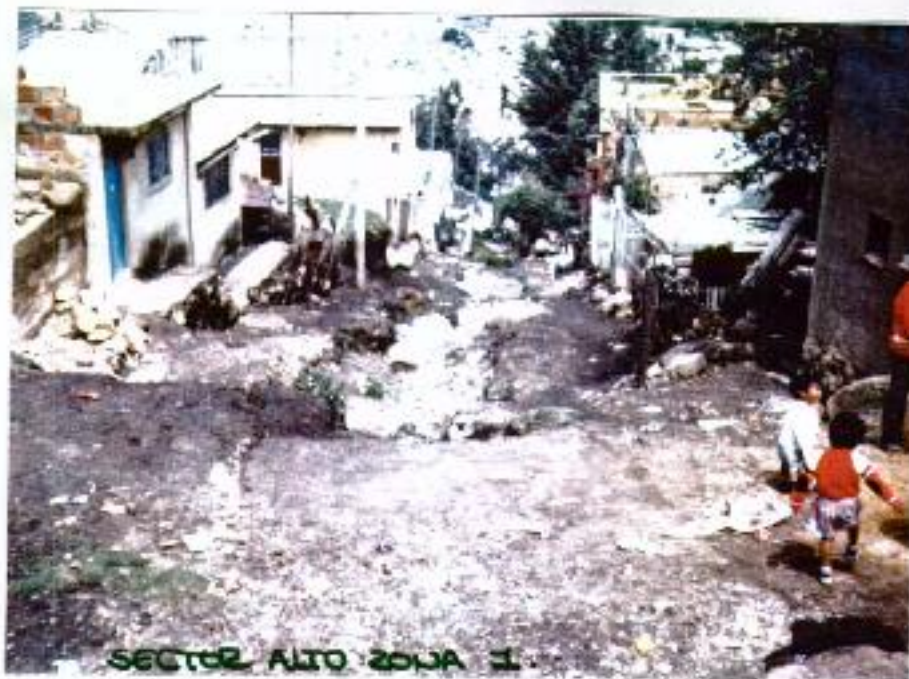
**FOTOGRAFIA 7:**

Los sectores altos de la zona presentan calles destapadas que promueven los procesos erosivos y el arrastre de sedimentos, contribuyendo a taponar las redes de alcantarillado existentes en la parte baja

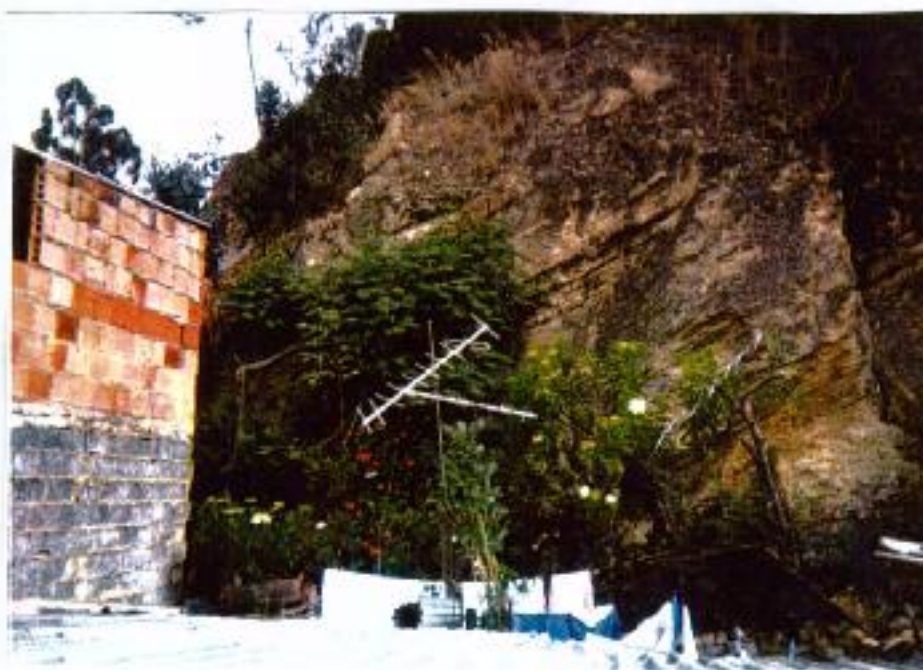
**FOTOGRAFIA 8:**

Vista de la parte posterior de la casa localizada en la calle 165 N0. 4-08. La diferencia en la resistencia de los materiales involucrados permite la caída de cuñas a los patios de la casa.

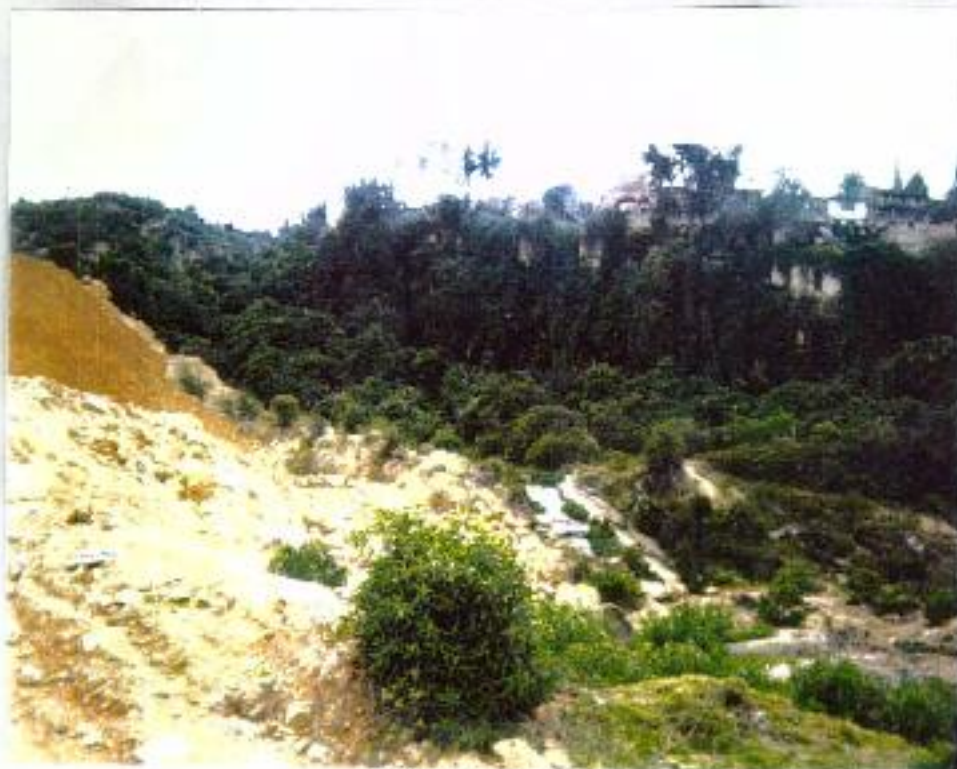
**FOTOGRAFIA 9:**

Vista de la Quebrada Santa Cecilia y en la parte superior derecha el barrio Arauquita. El escarpe rocoso es de más de 20.0 m. de altura y hay viviendas construidas en el borde del talud.

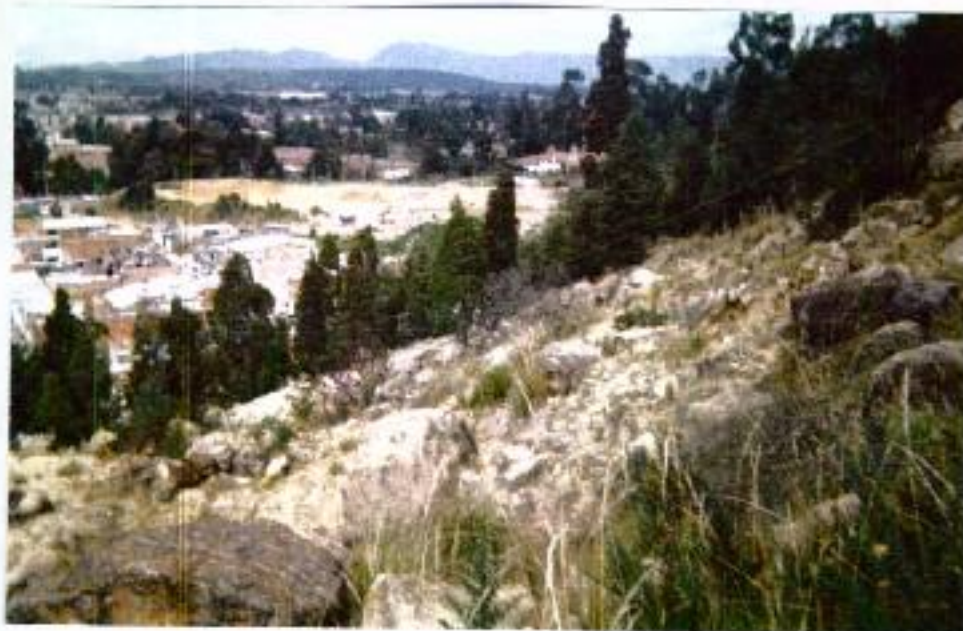
**FOTOGRAFIA 10:**

Costado oriental del barrio Santa Cecilia Baja. El sector se encuentra en etapa de revegetalización. Es necesario controlar el flujo de aguas lluvias, puesto que se están generando cárcavas.

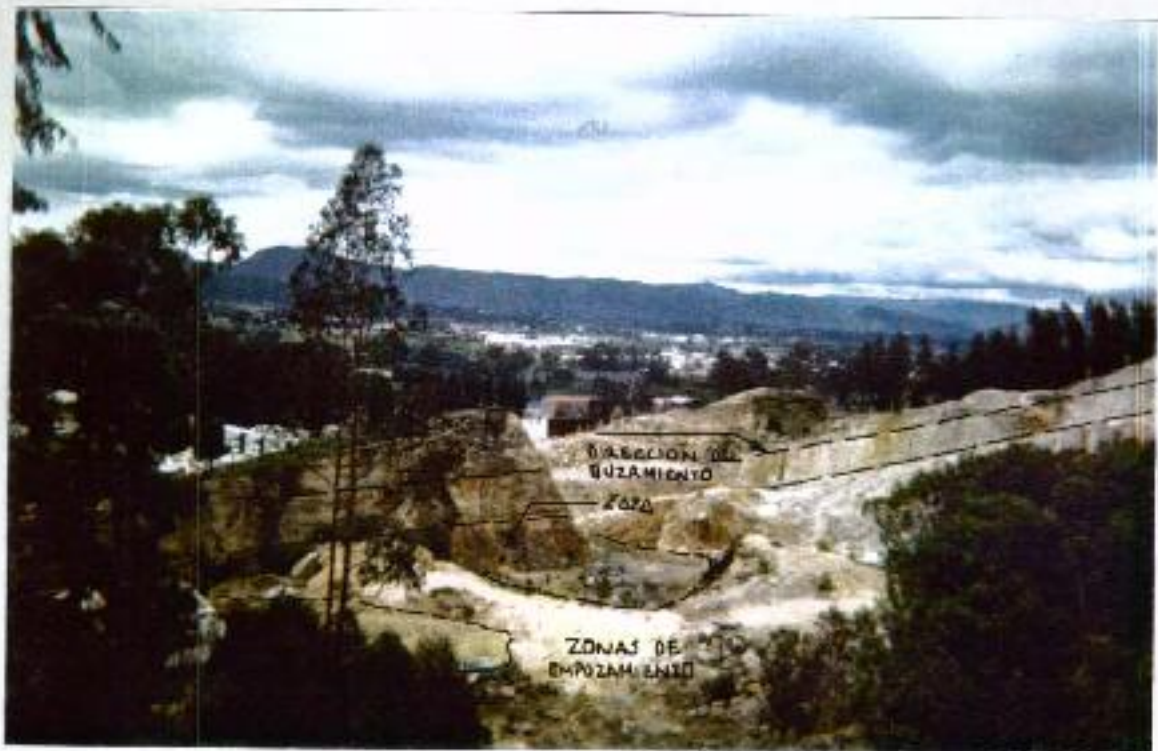
**FOTOGRAFIA 12:**

En la Fotografía 12 se aprecia los socavones o "zapas" realizados en una de las canteras. Esto origina la formación de empozamientos temporales y de invierno en estos sitios.

Cantera conocida con el nombre de "La Esperanza", en donde actualmente se realizan explotaciones de material de cantera. Obsérvese los socavones realizados y las zonas de empozamiento de las aguas lluvias.

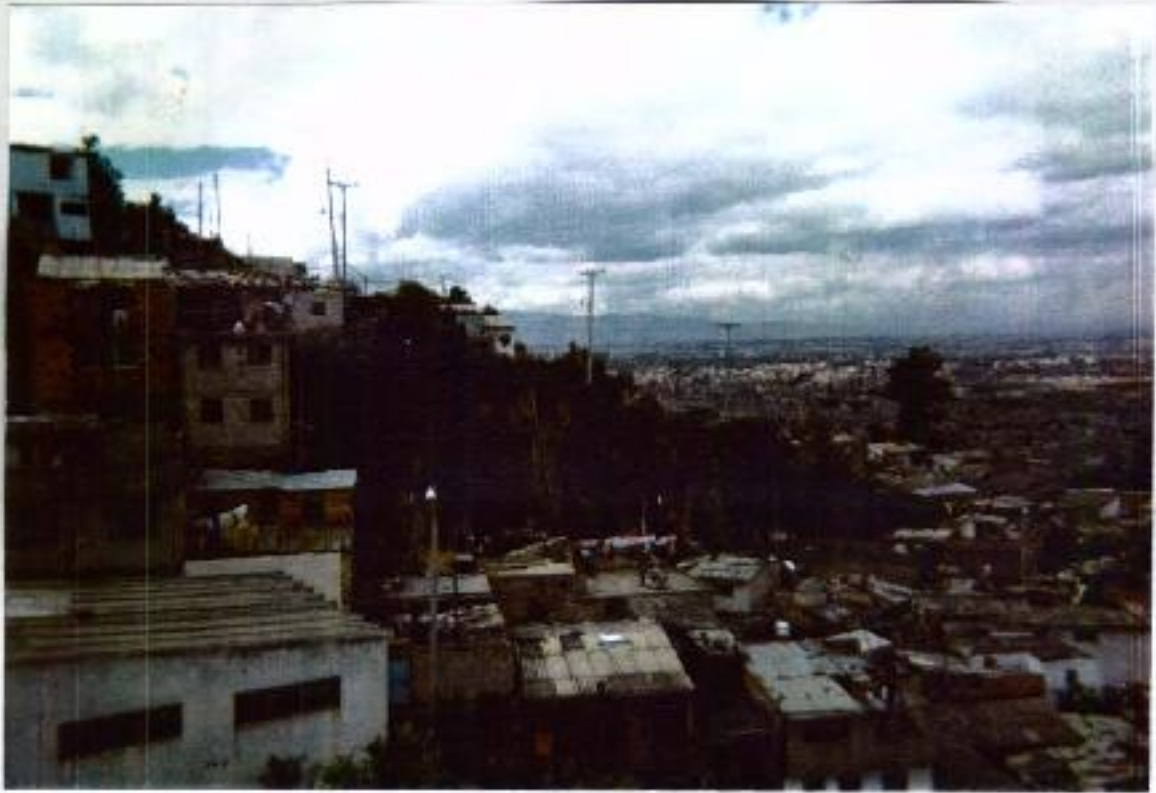
**FOTOGRAFIA 13:**

Talud prácticamente vertical, expuesto a los agentes atmosféricos y factores antrópicos.

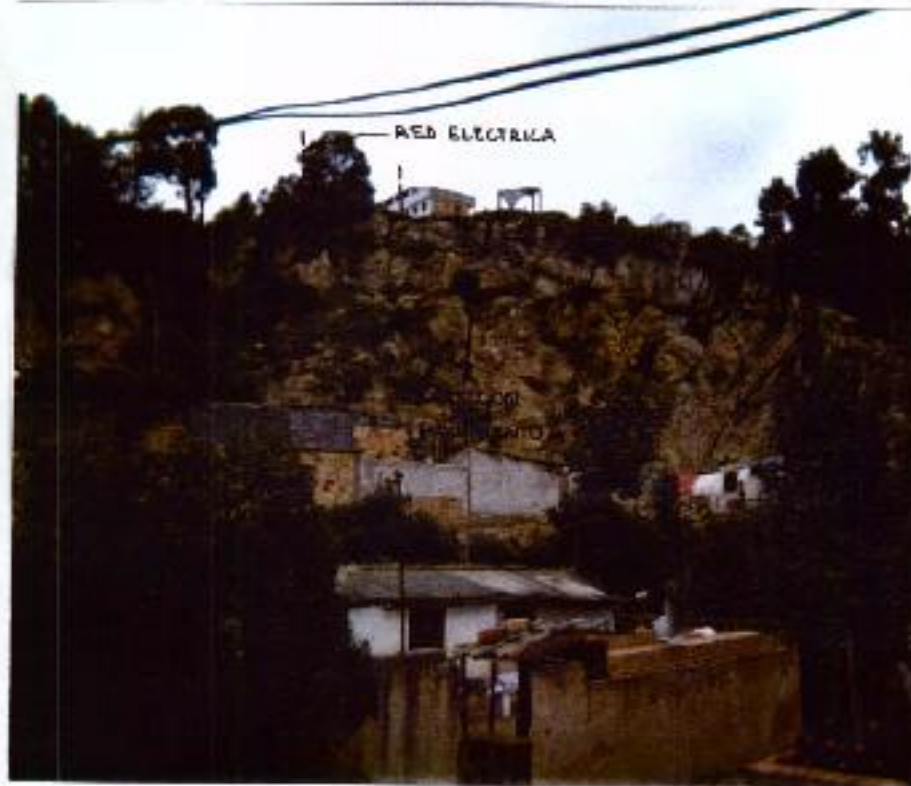
Vista desde la parte inferior del movimiento rotacional ubicado entre las carreras 7 y 8.

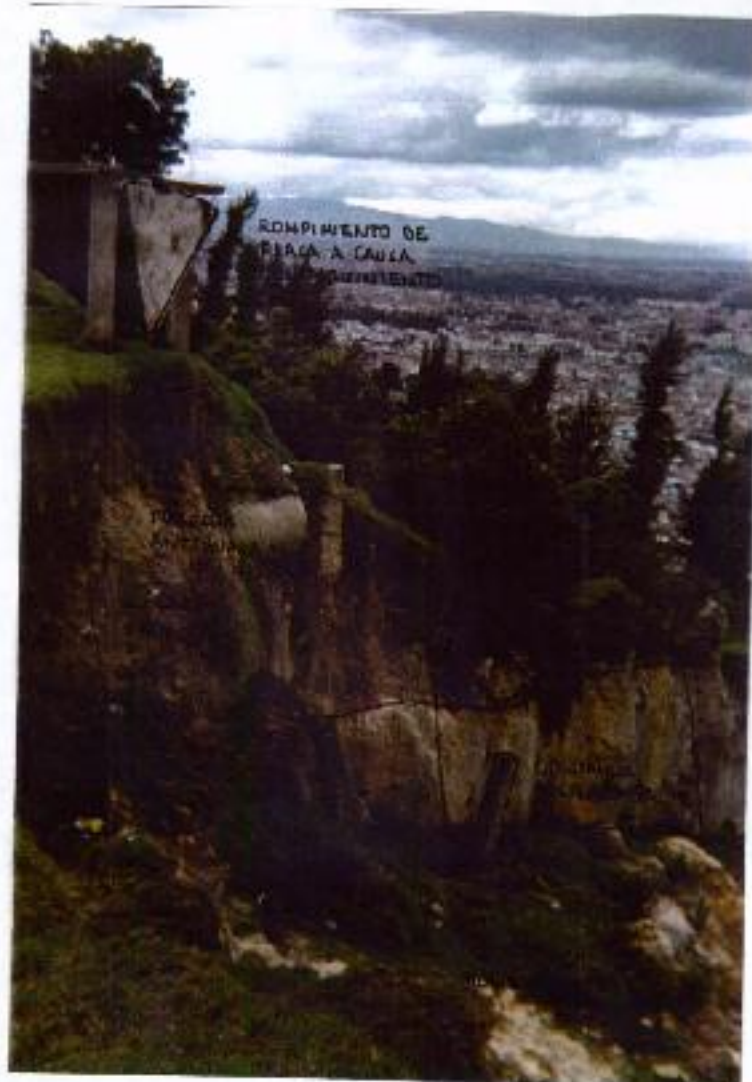
**FOTOGRAFIA 15:**

Observese el rompimiento de la placa sobre la caseta existente y el desplazamiento de la columna, asimismo, la tubería de aguas negras que por allí circula, actualmente cancelada.

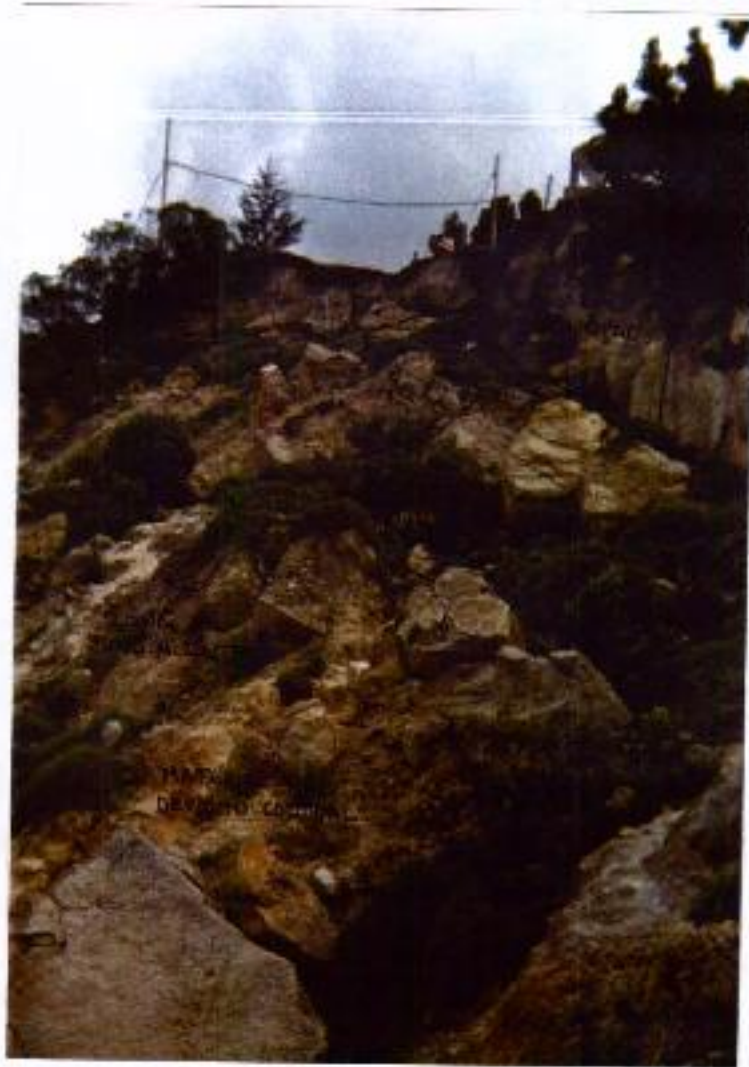
**FOTOGRAFIA 16:**

Esta zona es aledaña a la cantera Komauco, hacia el costado Sur-Oriental del barrio. El día de la visita el fenómeno presentaba serios problemas de estabilidad, con el consecuente hundimiento en la corona sobre el depósito coluvial conformado por bloques de areniscas embebidos en matriz arcillo - limosa. Tal como se presenta en la Fotografía 16.

En la zona superior las grietas alcanzan los 0.70 m de profundidad y 10 a 15 m de longitud poniendo en riesgo la casa ubicada a aproximadamente 10 m del escarpe principal del movimiento. Además pone en peligro un poste de la red de energía eléctrica, que se encuentra al borde del barranco.

Material típico de depósito coluvial, conformado por bloques de gran tamaño y embebidos en matriz arcillo-limosa.

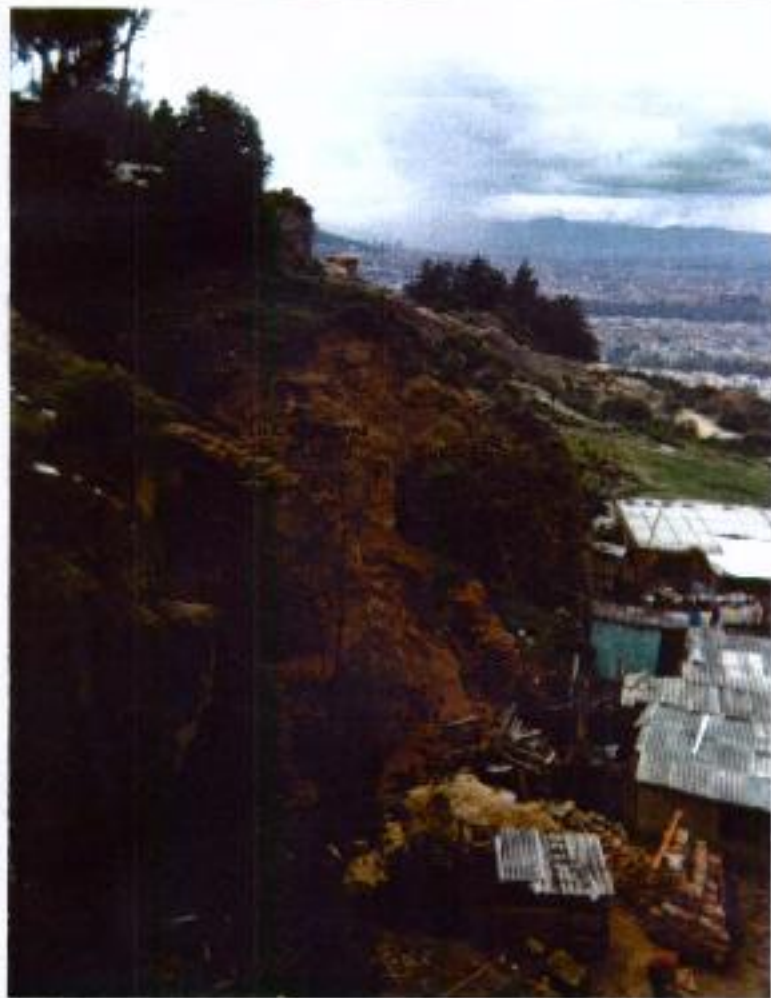
**FOTOGRAFIA 17:**

Explotación indebida de material friable sobre la zona intermedia y baja del talud.

- Es importante mantener un estricto control y vigilancia sobre las canteras vecinas "La Esperanza - Komauco", ya que las explotaciones que se vienen adelantando se efectúan de forma inadecuada (ver Fotografía 22).
- Prohibir la extracción de material de la pata y zona intermedia de los taludes de arenisca friable, tal es el caso de las carrera 5ª (Ver Fotografía 17).

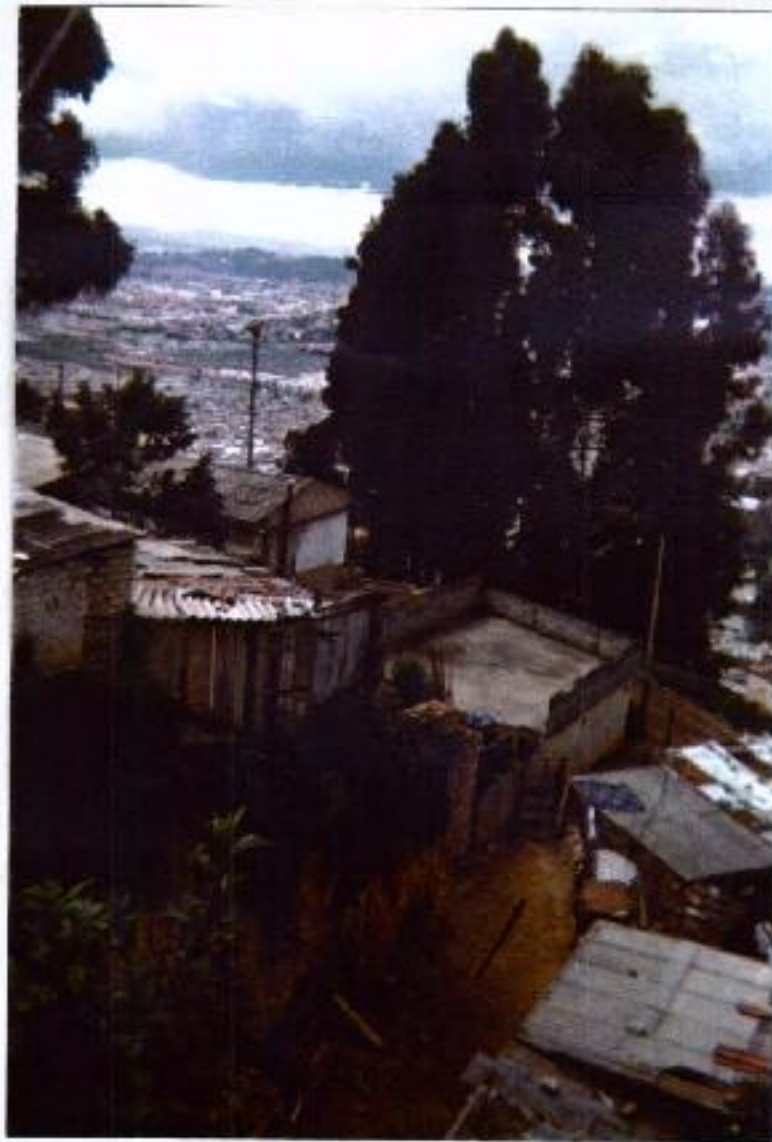
**FOTOGRAFIA 18:**

Sobre las Carreras 3ª y 4ª, el talud expuesto está conformado por material de depósito de ladera arcilloso y arenoso, con una capa superficial de material orgánico. Debido a la no protección de estos, al escurrimiento superficial de agua lluvias, pendiente del talud, exposición de material a los agentes atmosféricos y la falta de confinamiento del talud; las 3 viviendas existentes pierden el apoyo en su cimentación, originando gravísimos problemas de riesgo a las personas que habitan en ellas (Fotografía 18).

Entre las carreras 3 y 4, se aprecia una serie de casas al borde del barranco. Según sus habitantes, hasta el momento no han presentado inestabilidad pero podría ocurrir. Como se aprecia el espacio del corredor s mínimo para imtentar cualquier obra para protección del talud.

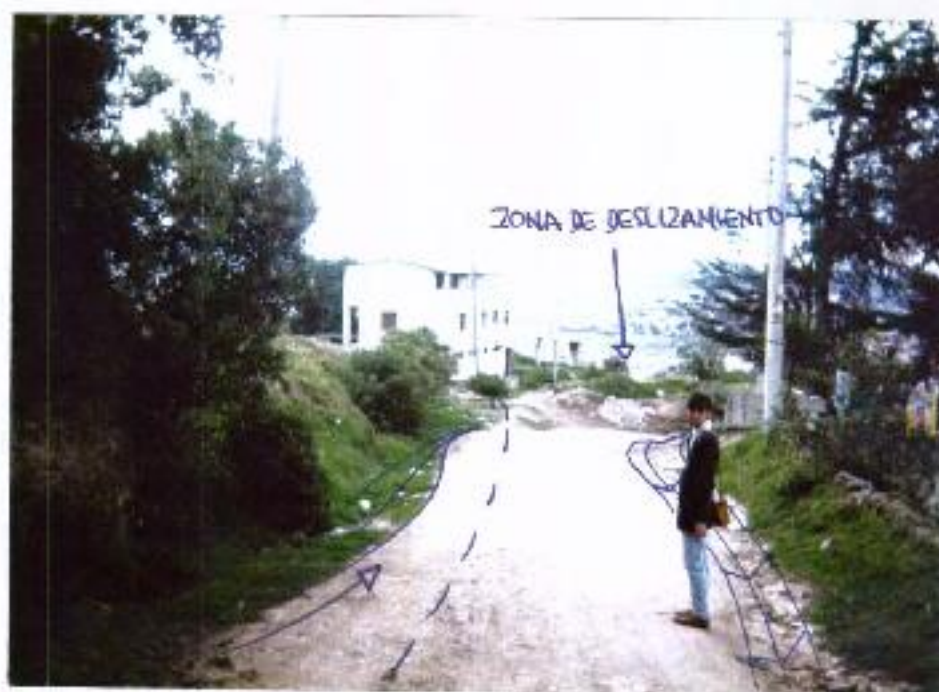
**FOTOGRAFIA 19:**

Tomada desde la carrera 6, donde las aguas deben ser canalizadas y conducidas en la dirección en que se presenta la fotografía.

- Construir un muro gavión en la pata del talud, en tres niveles y recostado contra él movimiento.
- Banquear el movimiento en por lo menos tres niveles.
- Encauzar las aguas superficiales que escurren por la Carrera 6ª, tal como se presenta en la Fotografía 19, y llevarlas hacia la cantera vecina, desaguandolas en el trincho ubicado en el costado sur Oriental de la cantera Komauco (Ver Fotografía 20).

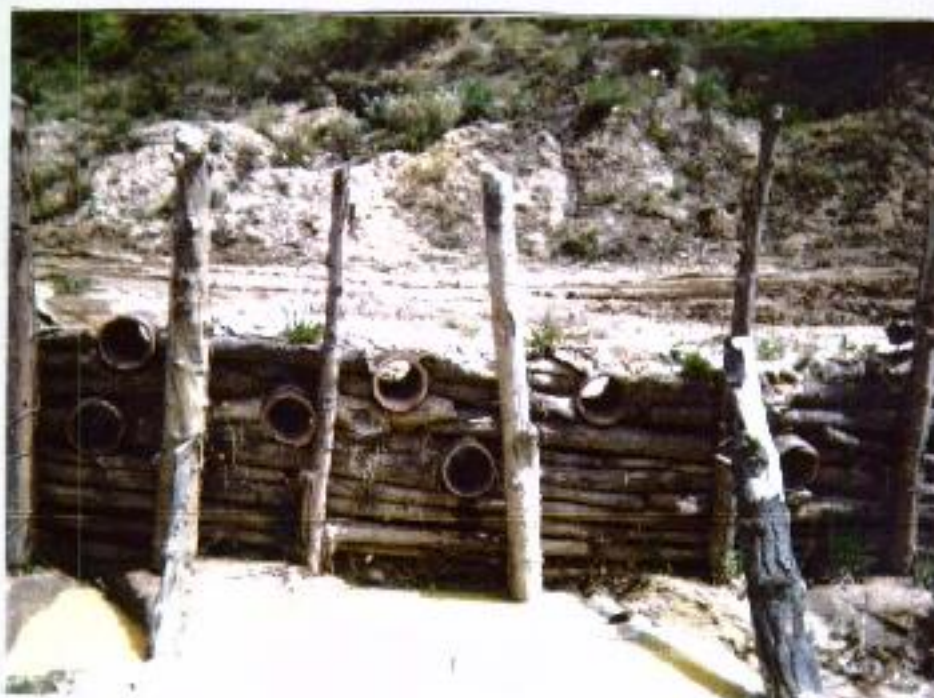
**FOTOGRAFIA 20:**

de agua. En la Fotografía 21, se observa el canal, el cual tiende a formar una "cascada", socavando los costados laterales y el fondo. En la Fotografía 20, se presenta un caso típico de ellos.

Trinchos típicos constituidos sobre el costado sur-oriental del barrio (Cantera Komauco).

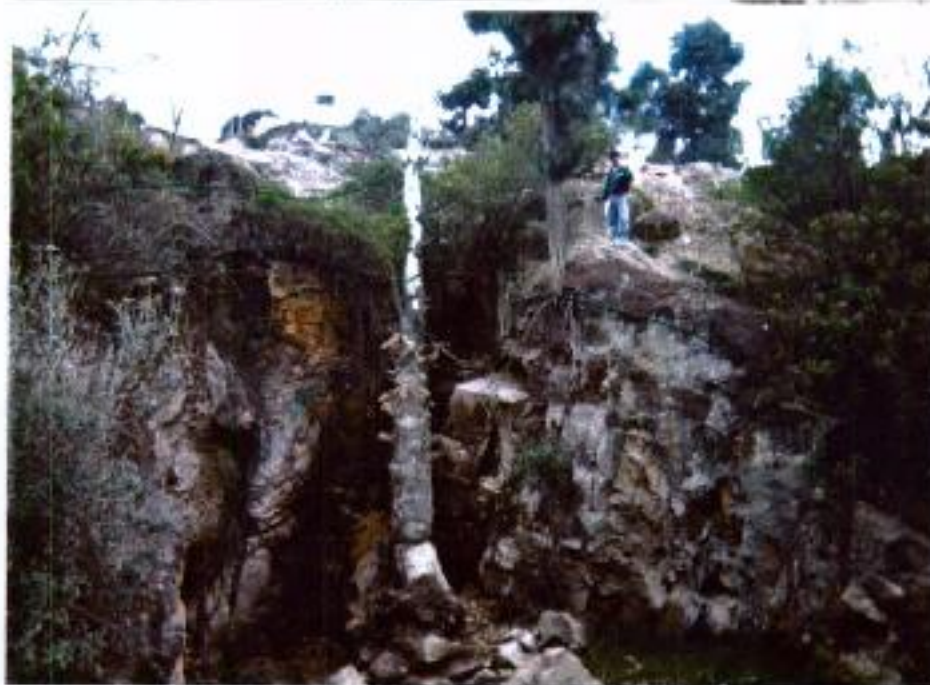
Canal ubicado sobre el costado sur-oriental del barrio y que sirve de límite con la Cantera Komauco. Obsérvese la fuerte caída que tiene el agua y la cantidad de materiales que arrastra en invierno, especialmente árboles.

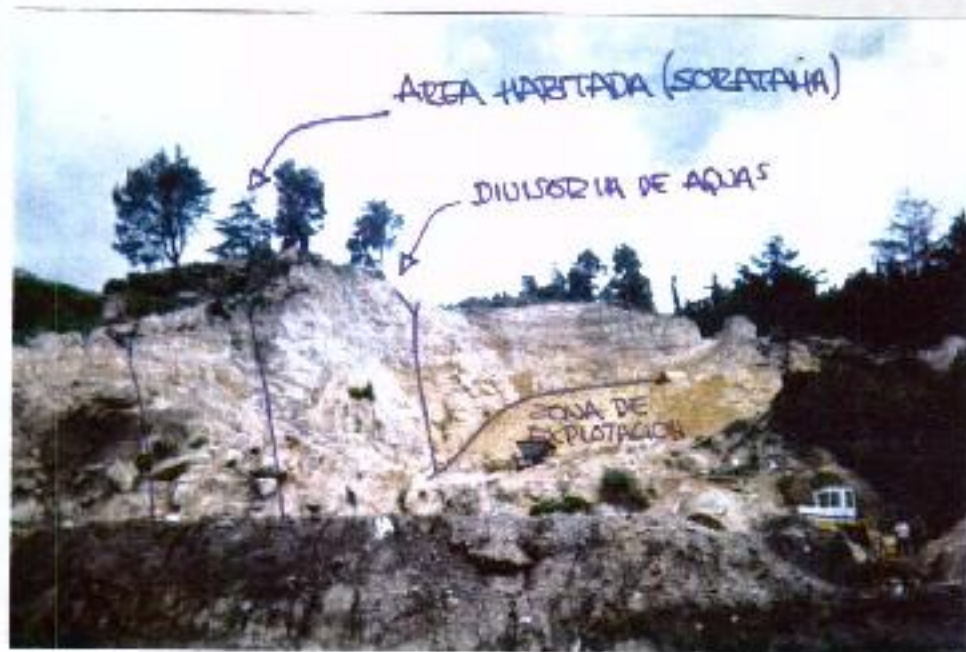
**FOTOGRAFIA 22:**

Vista de la cantera Komauko desde la carrera 7. Obsérvese en la parte superior "área habitada", que existe inminente riesgo sobre las personas que allí habitan.

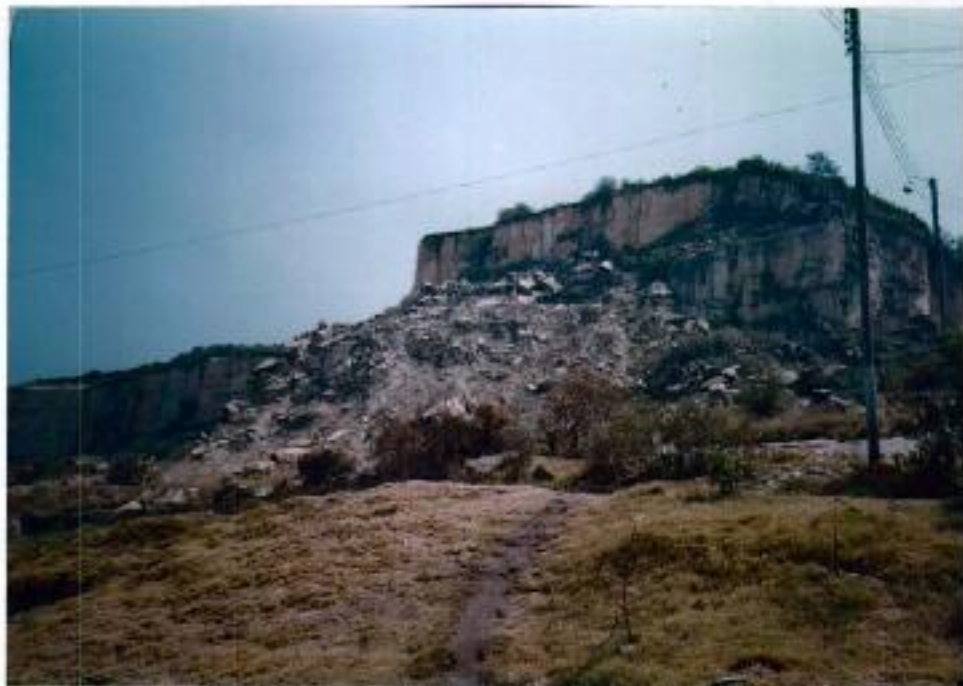
**FOTOGRAFIA 23:**

Fotografía tomada desde la parte alta del escarpe hacia el barrio La Cita, notese la pequeña distancia entre la pata del escarpe y las primeras casas del barrio.

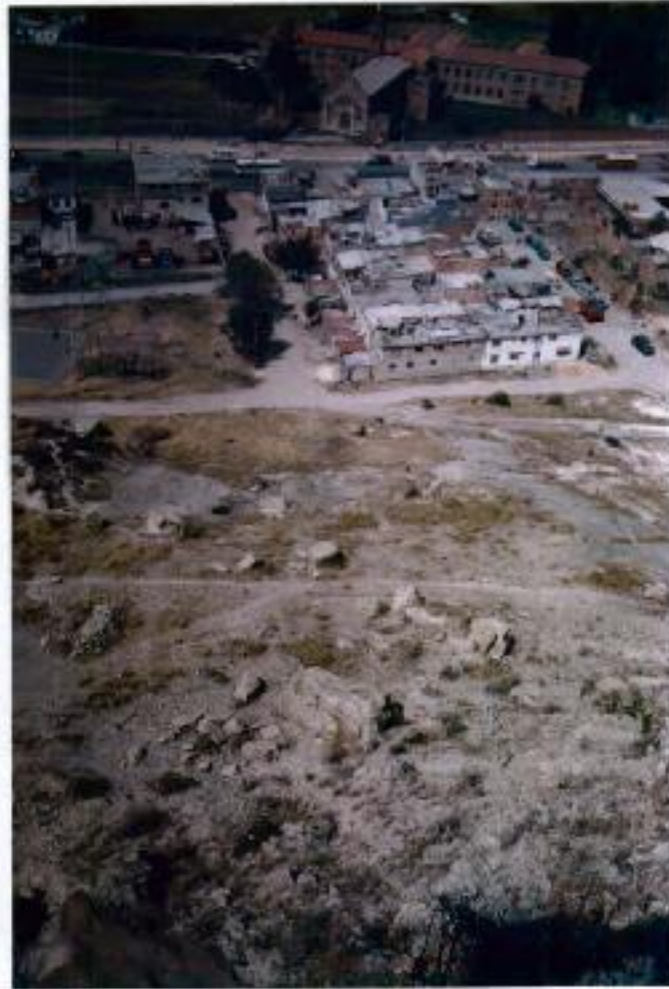
**FOTOGRAFIA 24:**

Vista en sentido Sur-Norte del escarpe del barrio La Cita, obsérvese el coluvión con una pendiente de aproximadamente  $25^\circ$  y el tamaño de los fragmentos de roca desprendidos en la cara del escarpe, los cuales pueden alcanzar hasta los 8 m<sup>3</sup>.

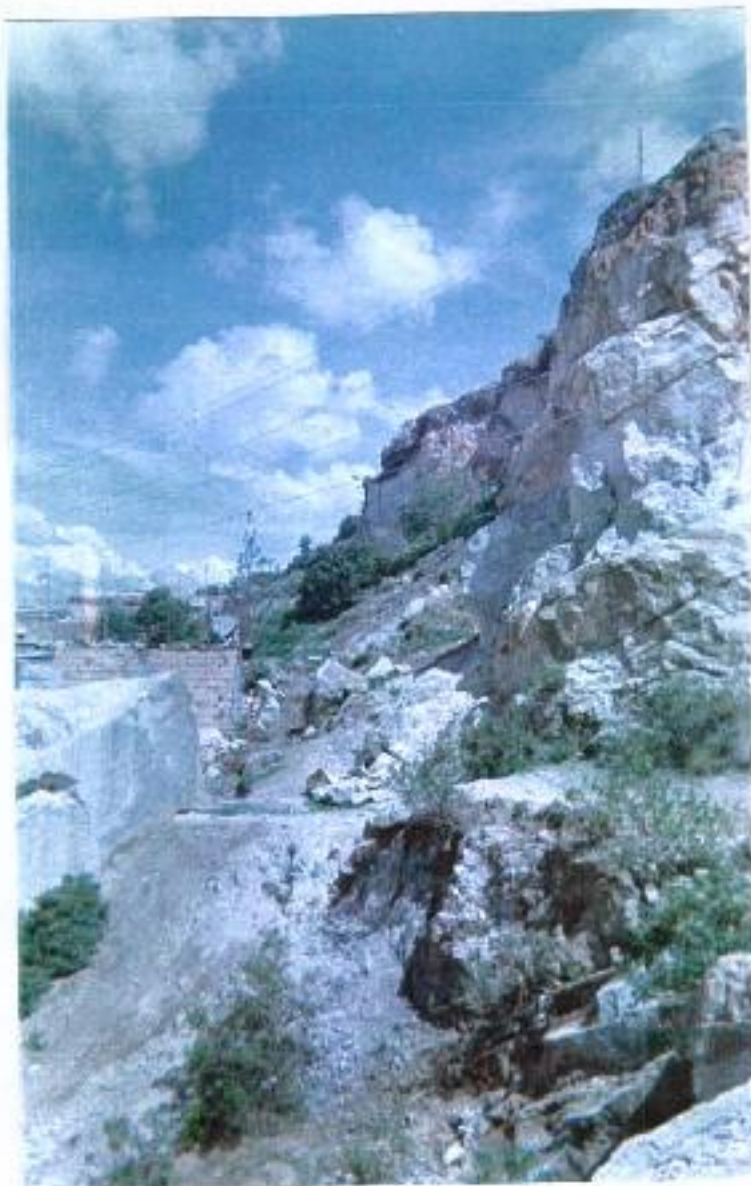
**FOTOGRAFIA 33:**

El barrio se encuentra asentado sobre una zona de antigua actividad de explotación de materiales para construcción, razón por la cual su superficie es bastante irregular, encontrándose taludes de entre 10 y 30 m de altura, con inclinaciones de hasta 90 grados y bloques de más de 2.0 m de diámetro, lo que impide la construcción de viviendas en algunos lotes, (fotografías 33 y 34).

Vista en sentido Sur-Norte de un escarpe rocoso al oriente del barrio EIMirador, donde se hace evidente el buzamiento del mismo.

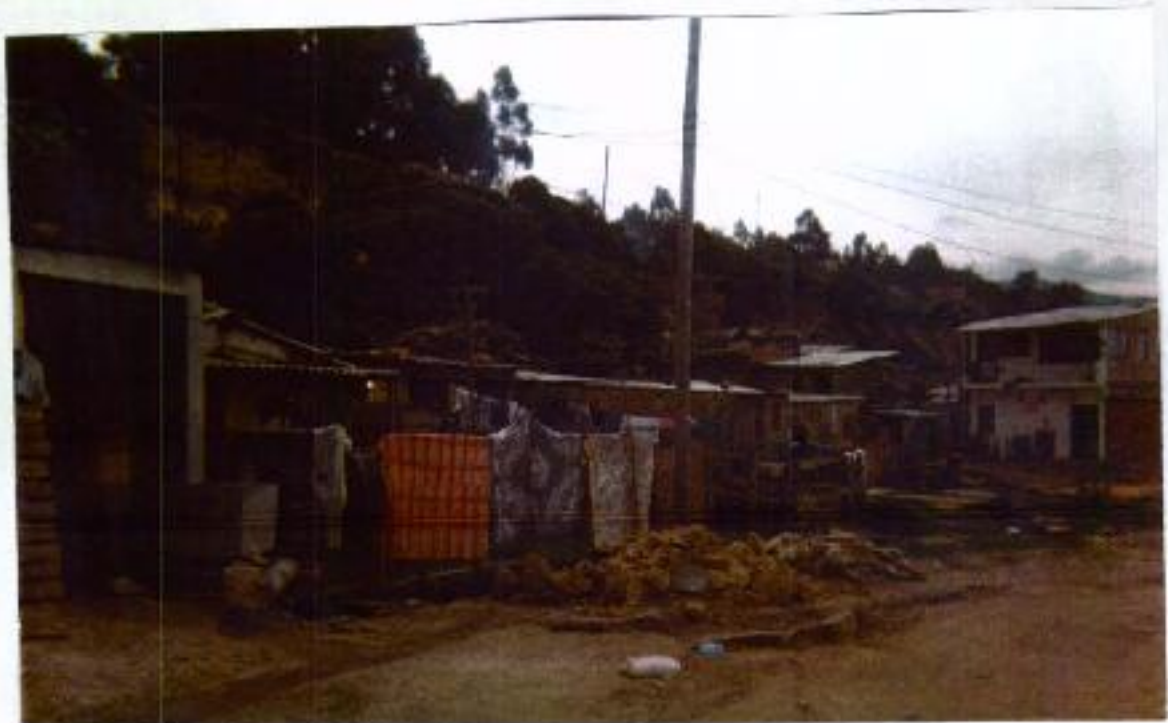
**FOTOGRAFIA 34:**

Barrio El Mirador, carrera 23. Taludes que deberán ser conformados y en lo posible revegetalizados para evitar que allí se establezcan viviendas.

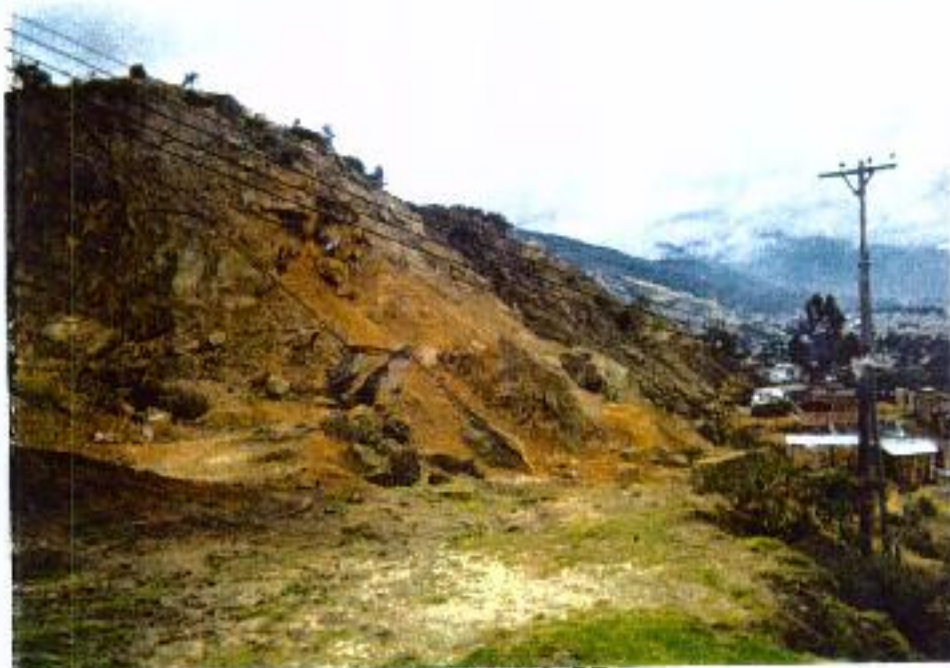
**FOTOGRAFIA 37:**

Vista desde la carrera 23 entre calles 184 y 185 (dirección aproximada por cuanto no existe nomenclatura), donde se hay un escarpe muy cernano a las viviendas del barrio El Mirador.

En la carrera 23 entre las calles 184 y 185 donde se encuentra un talud de más de 30 m de altura con una inclinación de aproximadamente 60°, se recomienda la conformación del mismo mediante el tendido del talud hasta alcanzar 40° y la construcción de una berma; en la parte interna de la berma se deberá construir una cuneta revestida. Una vez concluida la conformación del talud, en forma inmediata se deberá iniciar su revegetalización (fotografías 36 y 37).

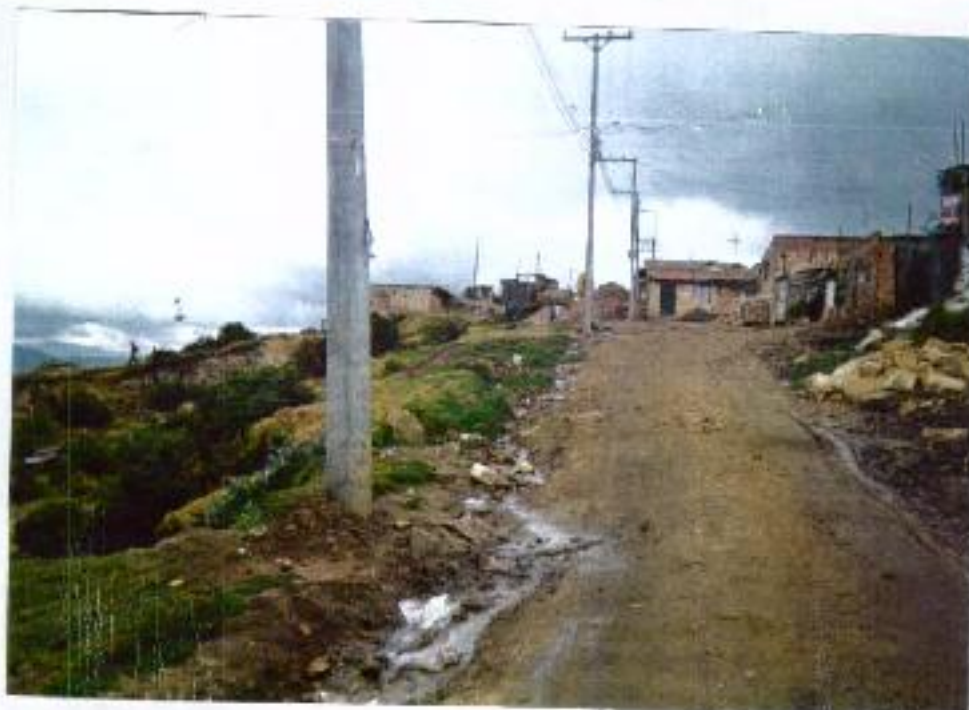
**FOTOGRAFIA 38:**

Las aguas lluvias, al no existir cunetas, fluyen libremente hasta el barrio el Codito, desde donde son transportadas por los sistemas de drenaje existentes. (fotografía 38).

El barrio El Mirador no posee sistemas de alcantarillado ni obras de drenaje que permitan el flujo de agua controlado.

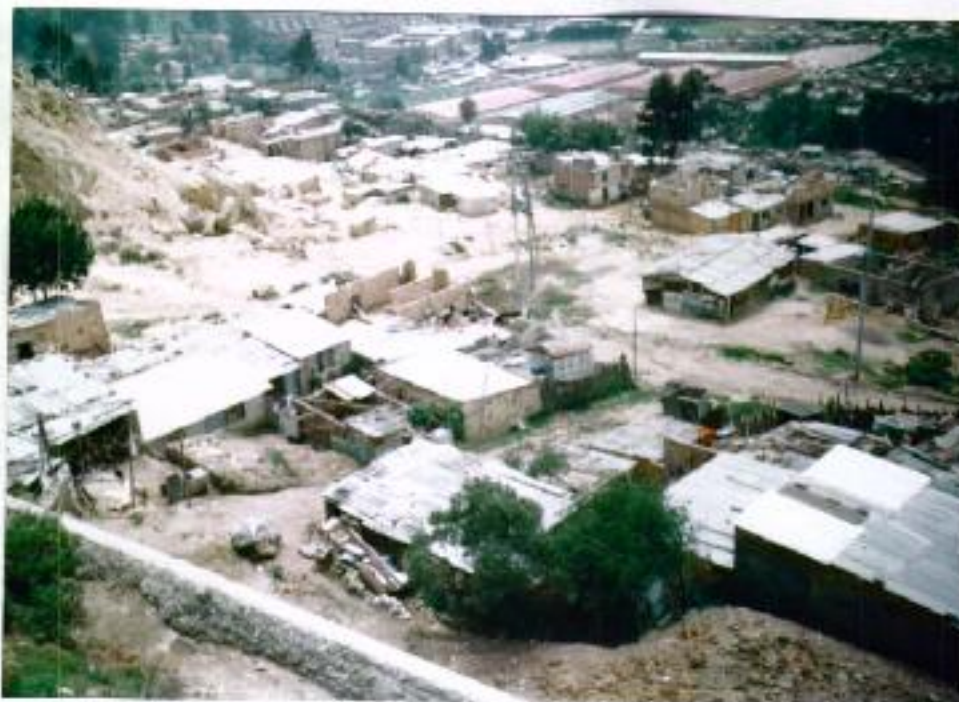
**FOTOGRAFIA 39:**

Vista desde la corona del talud oriental del barrio El Mirador. Se aprecia que la obra de contención realizada en el sector es insuficiente para proteger las viviendas localizadas en la pata del escarpe.

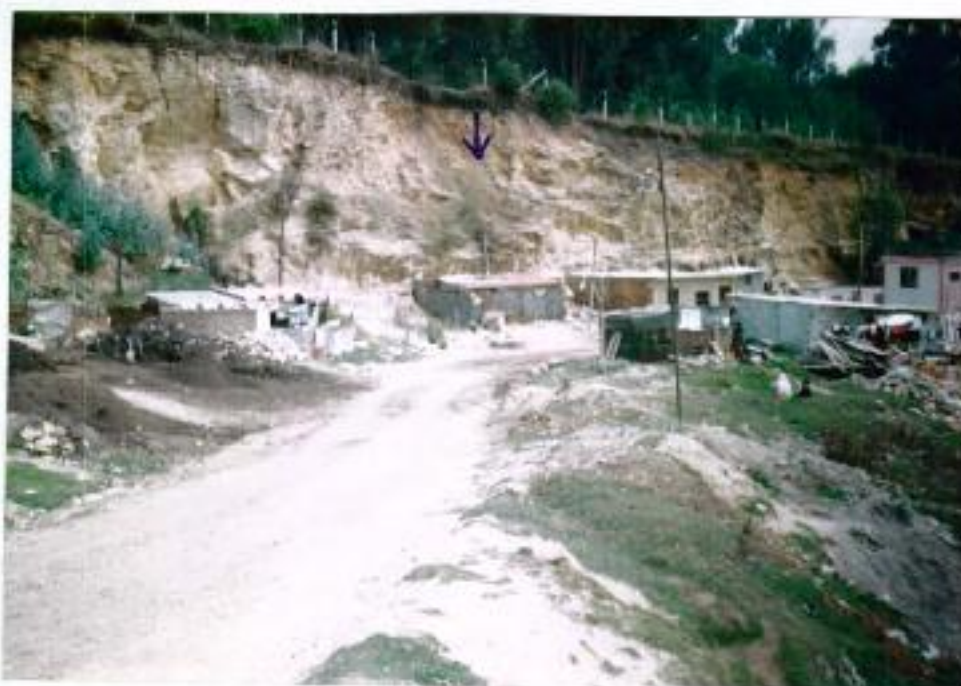
**FOTOGRAFIA 40:**

Sector denominado Mirador Alto, localizado en el costado sur-oriental de la vía al Guavio. Existen cinco viviendas abajo de un escarpe rocoso que presenta caída de detritos, especialmente en el sector de cambio estratigráfico.

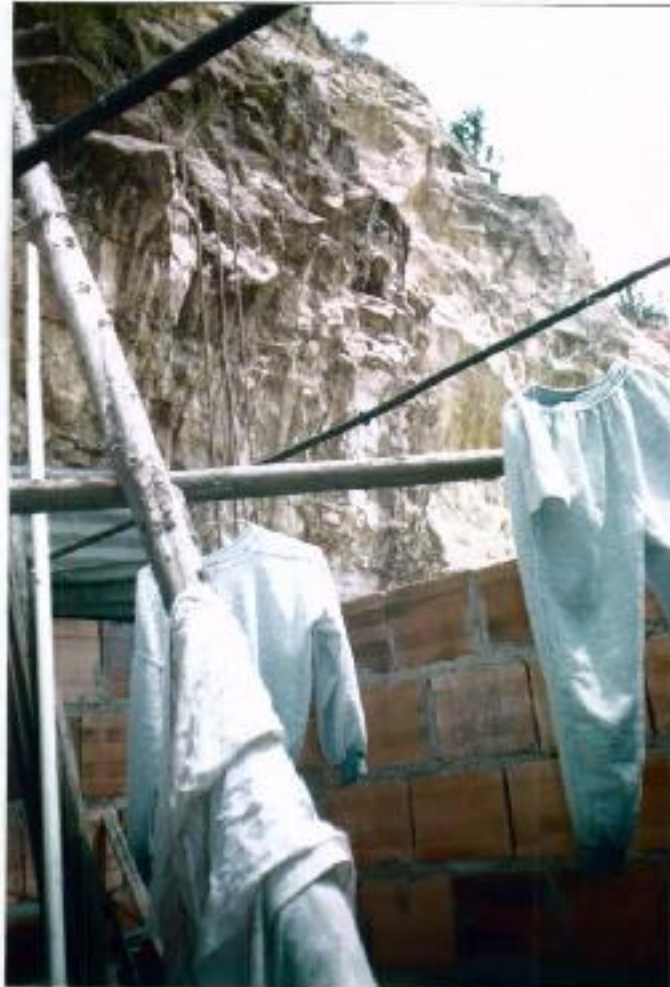
**FOTOGRAFIA 41:**

Las viviendas del sector se encuentran completamente pegadas a la parte baja del escarpe, con lo cual se hace más difícil la labor de limpieza de materiales sueltos y reconfiguración del talud.

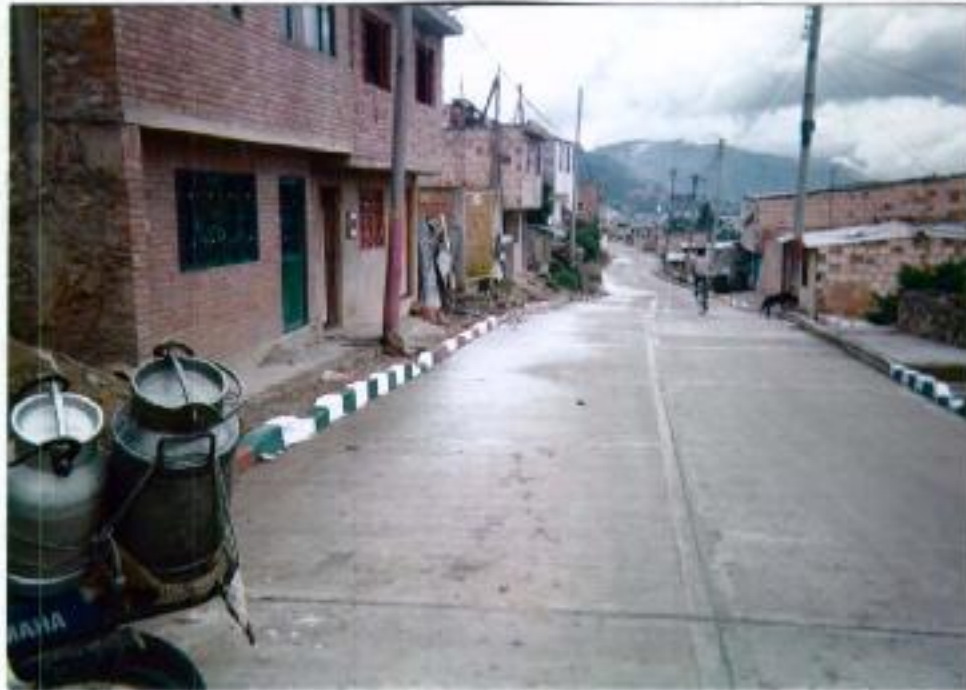
**FOTOGRAFIA 42:**

Vista desde la carrera 24 entre calles 185 y 186, en el barrio El Chaparral, donde algunas de sus vías están pavimentadas, protegiendo el suelo de agentes erosivos.
