ALCALDIA MAYOR DE SANTAFE DE BOGOTA D.C.  
OFICINA PARA LA PREVENCION DE EMERGENCIAS, OPES

DESARROLLO Y PUESTA EN MARCHA  
DE ACCIONES PARA MITIGACION  
DE RIESGOS EN LA LOCALIDAD  
DE USAQUEN

INFORME CONSOLIDADO

Santafé de Bogotá, D.C., Marzo de 1995

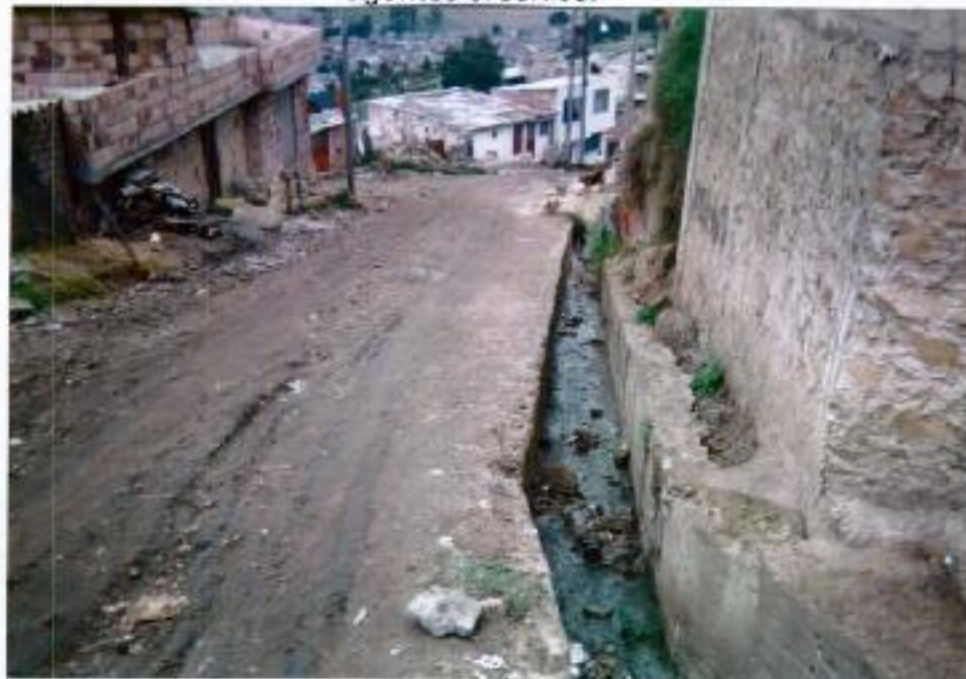
Diagonal 185 entre carreras 24 y 25, barrio Chaparral, apesar de no estar pavimentada posee cunetas.

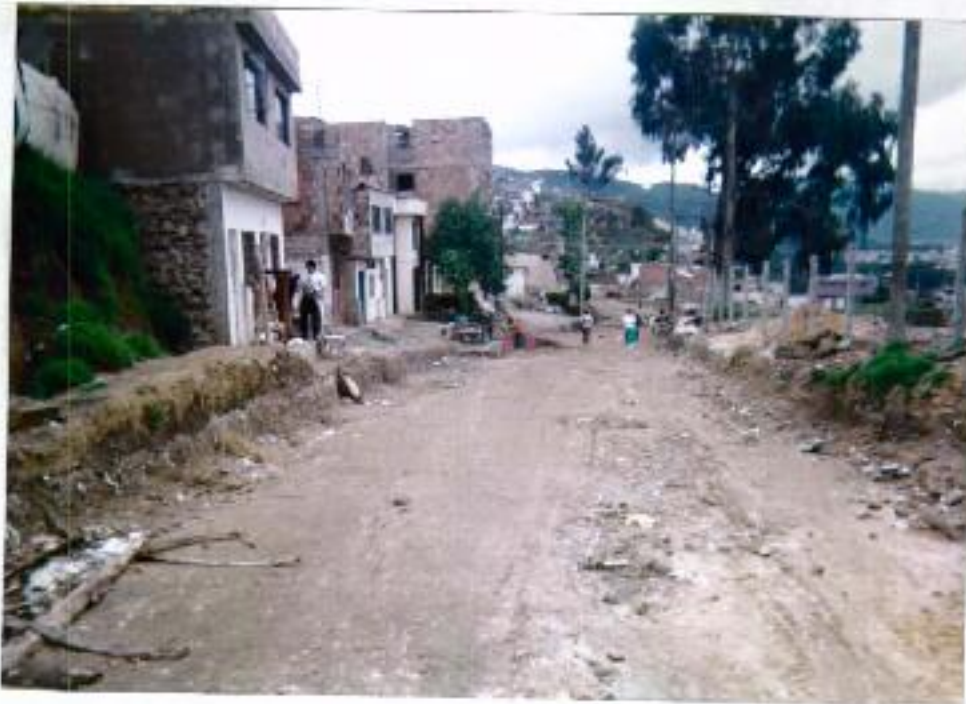
**FOTOGRAFIA 44:**

Vía al Guavio, la cual se encuentra en etapa de pavimentación.

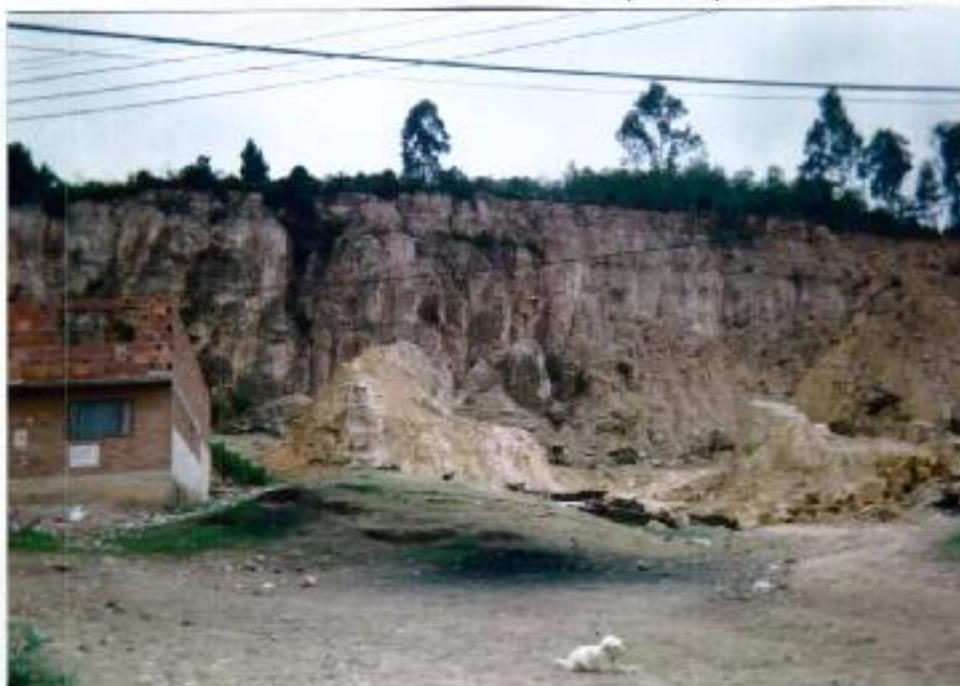
**FOTOGRAFIA 45:**

Las viviendas en el barrio El Codito se encuentran a más de 20.0 m. de distancia de los escarpes rocosos, lo que hace que el riesgo de pérdidas por la caída de bloques sea bajo.

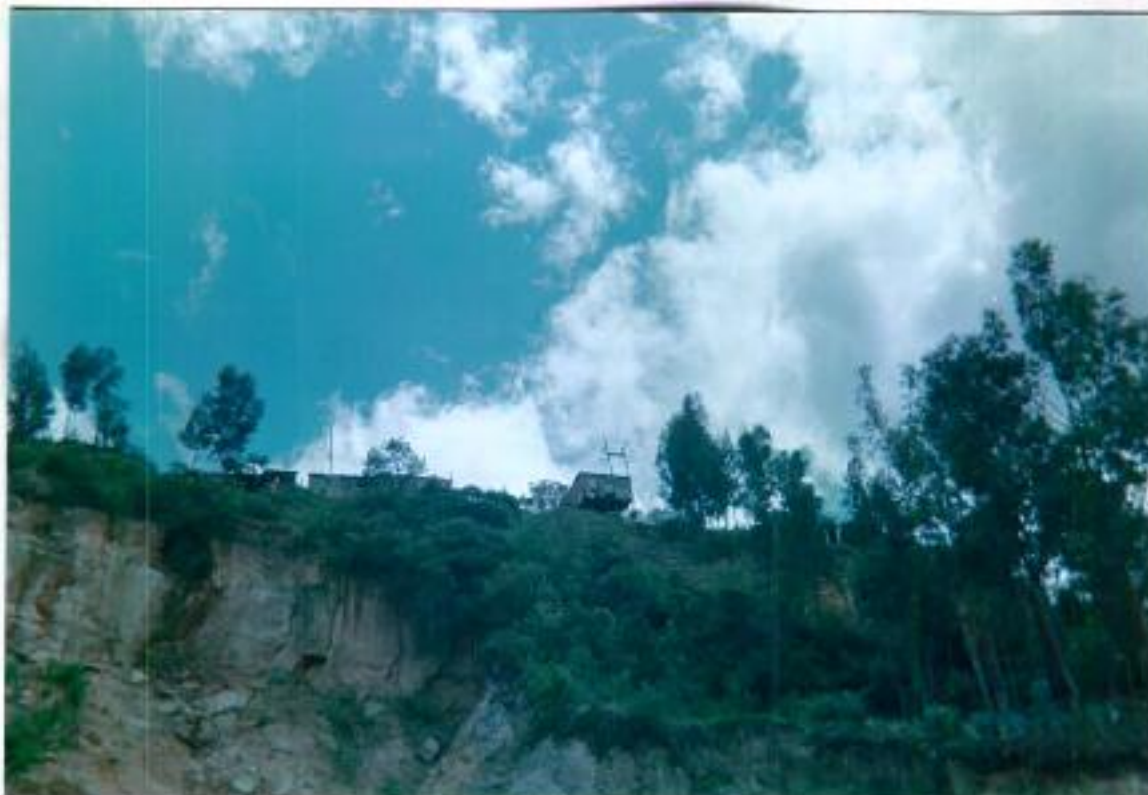
**FOTOGRAFIA 46:**

En el barrio El Codito algunas viviendas se encuentran en la corona de los escarpes rocosos, siendo muy vulnerables al desprendimiento de bloques.

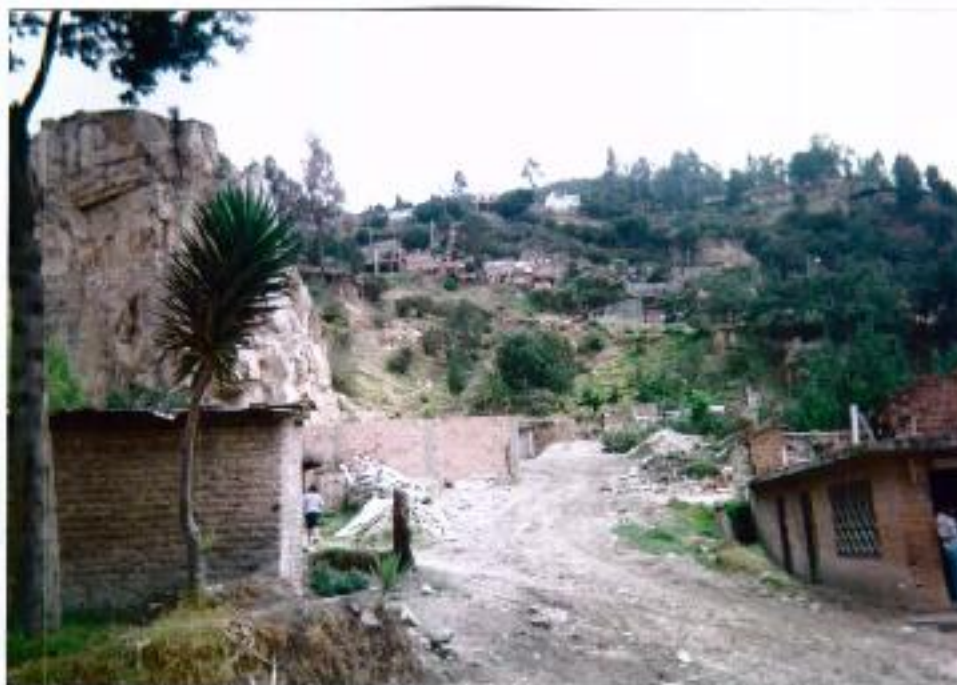
**FOTOGRAFIA 47:**

Deslizamiento de tipo rotacional, localizado e la calle 176 N0 25-15.

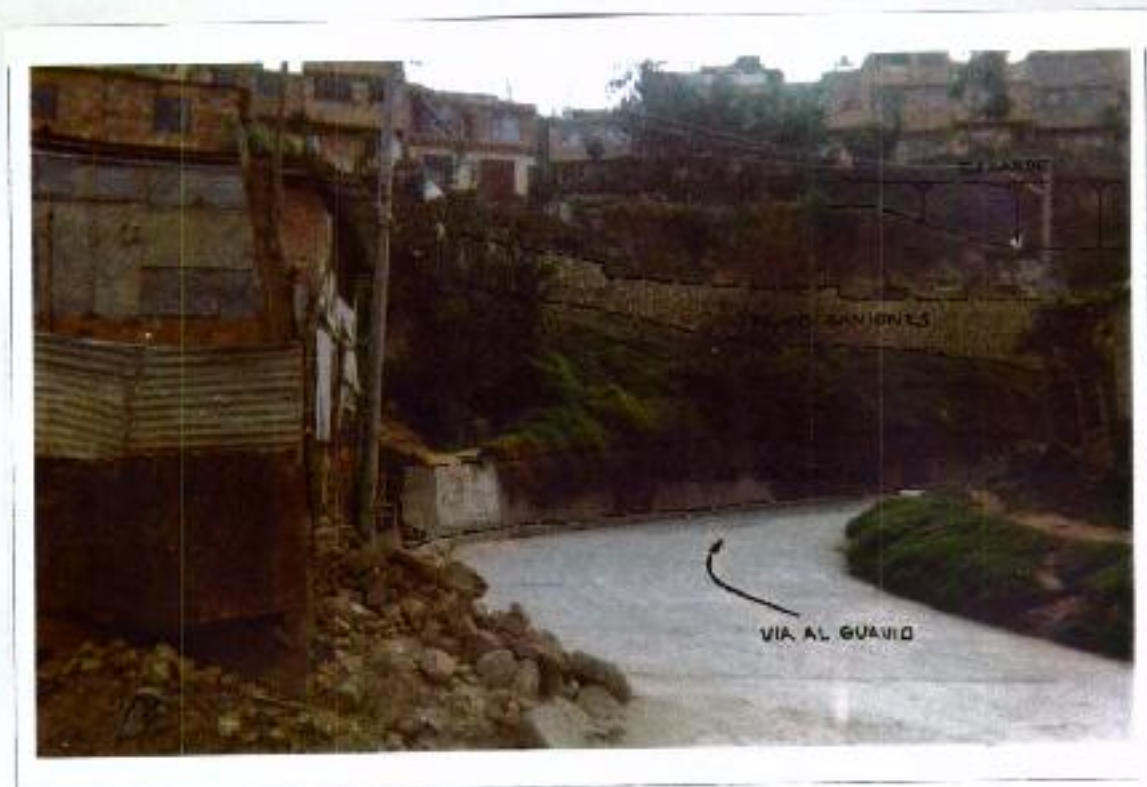
**FOTOGRAFIA 52:**

Vista desde la carrera 28 hasta la carrera 27F con calle 189, en donde se ha presentado un deslizamiento superficial puntual. Los materiales constitutivos se encuentran intercalados por los estratos de arenisca y arcillolita muy meteorizada.

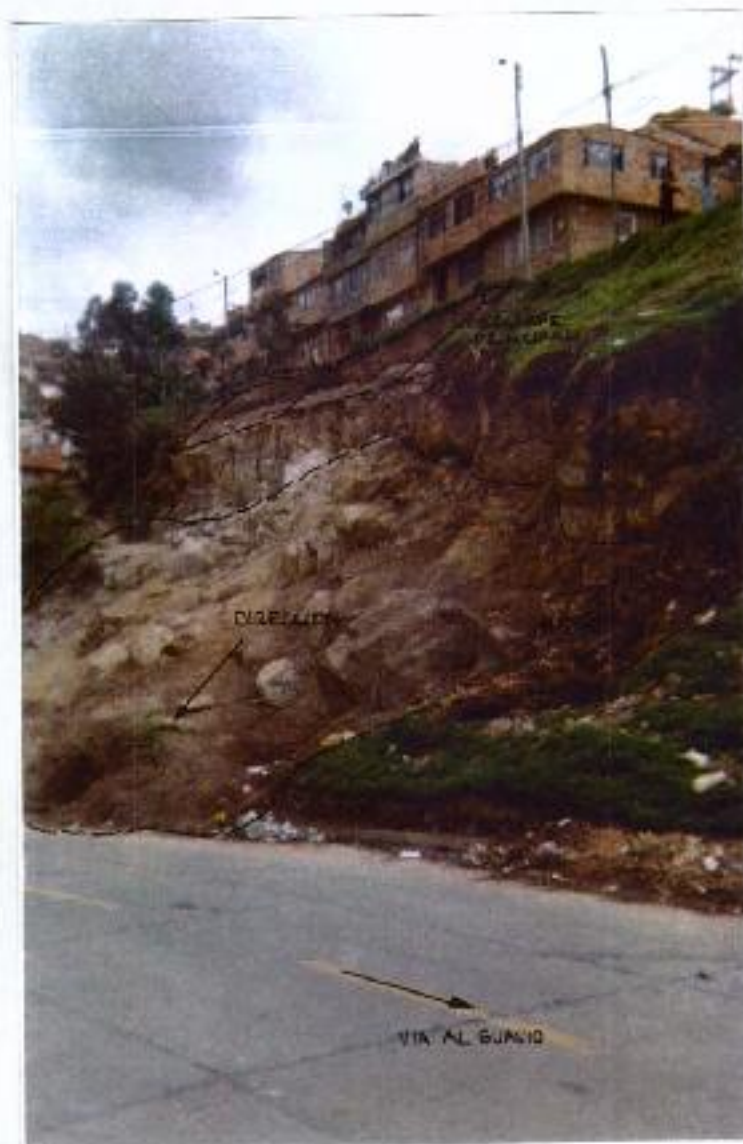
### FOTOGRAFIA 53:

Obsérvese el escarpe principal e intermedio dejado por el movimiento. Los materiales remanentes se depositan sobre la vía, obstruyéndola. Las quejas de los habitantes de la zona inferior son continuas, ya que a mediados del año 1994 se presentó un deslizamiento de materiales que la taponó por un día aproximadamente. En la actualidad se está realizando una obra de control con cemento lanzado, pero se recomienda monitorearla para determinar si se hacen o no necesarias medidas complementarias como las indicadas en las alternativas 1 y 2.

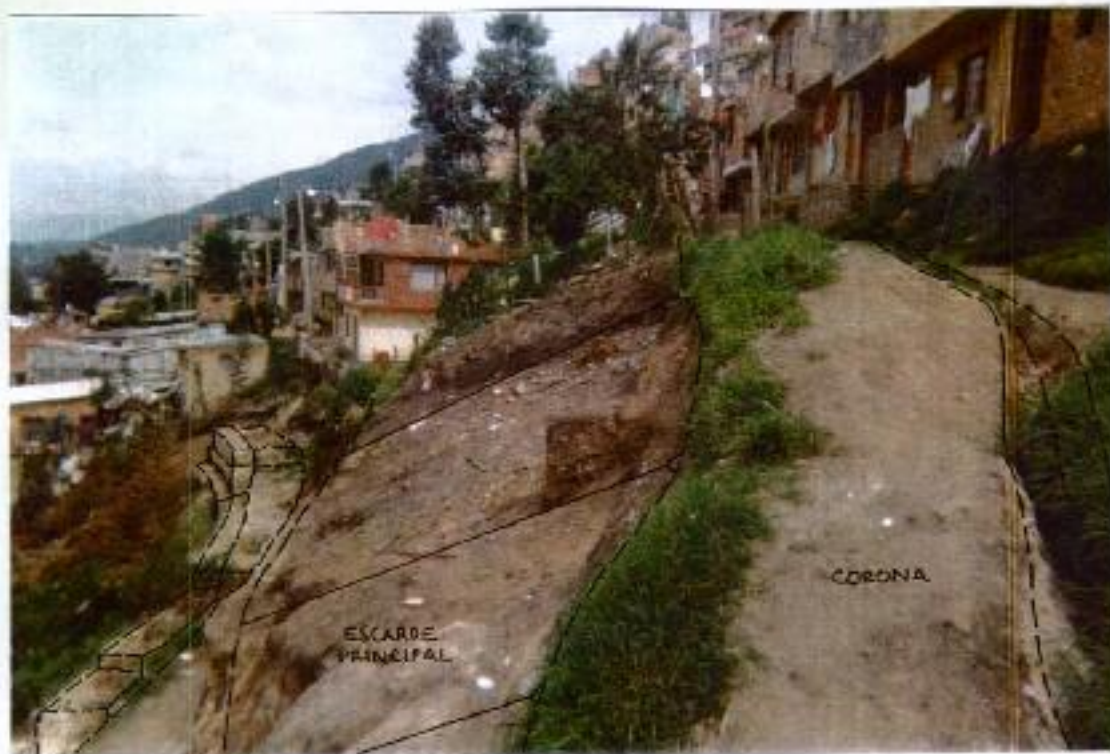
#### **FOTOGRAFIA 54:**

Corona o zona superior del movimiento. Actualmente existe una corona revestida en mortero de pega que recorre longitudinalmente y paralelamente el movimiento.

Es de anotar y como se muestra en la fotografía, que deben incrementar las obras correctivas rápidamente, ya que la proximidad de las casas obliga a ello.

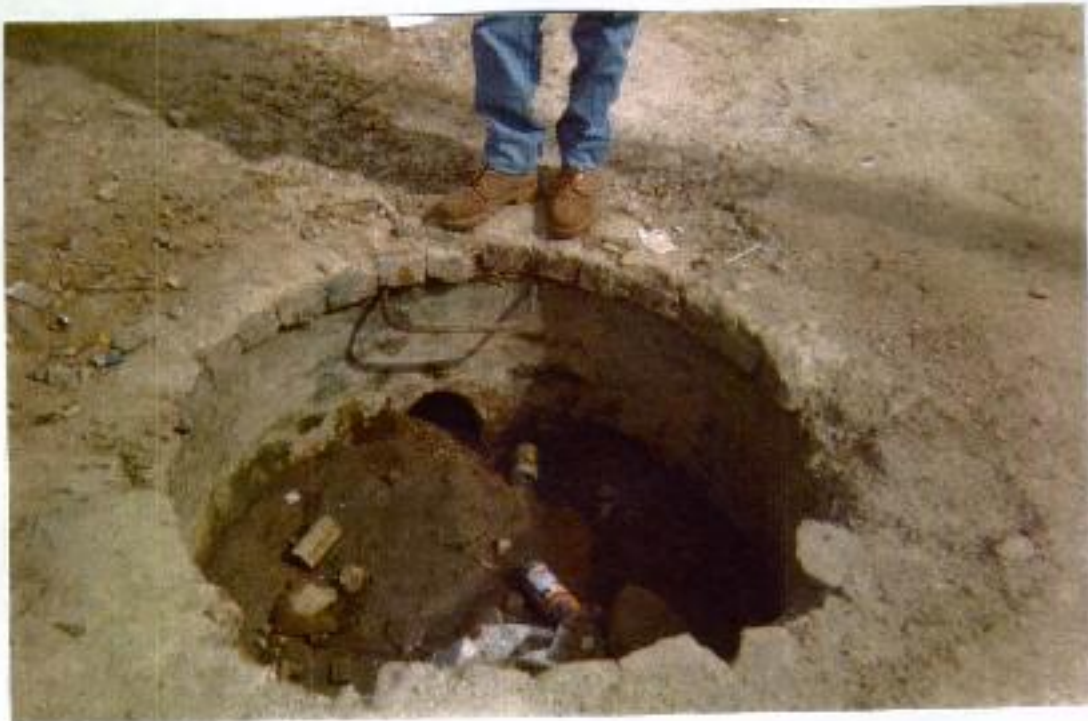
**FOTOGRAFIA 55:**

Debido a que algunas vías se encuentran sin pavimentar, los materiales finos del recebo son arrastrados por las aguas lluvias generando taponamiento a los pozos y a las tuberías. Este es el caso de la carrera 26D.

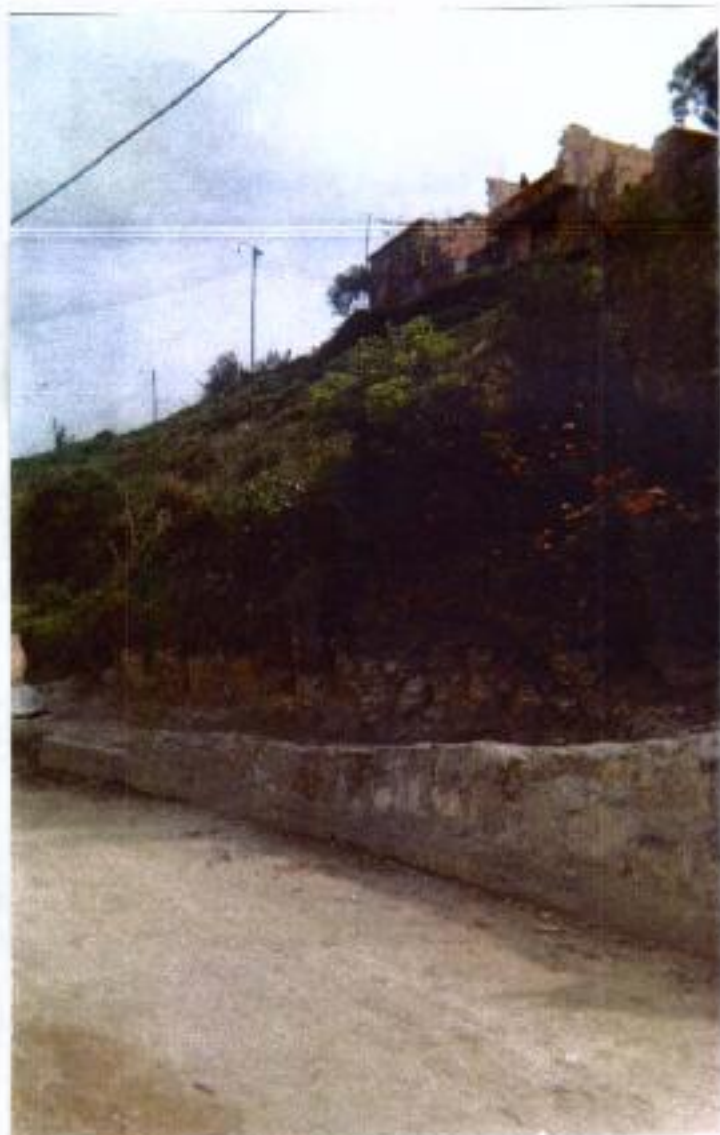
**FOTOGRAFIA 56:**

Talud a media ladera sobre la carrera 26D, que aparentemente se encuentra estable. Sin embargo y debido a su alta pendiente, se aconseja no construir en ésta área y más bien emplear programas de revegetalización con especies nativas del sector.

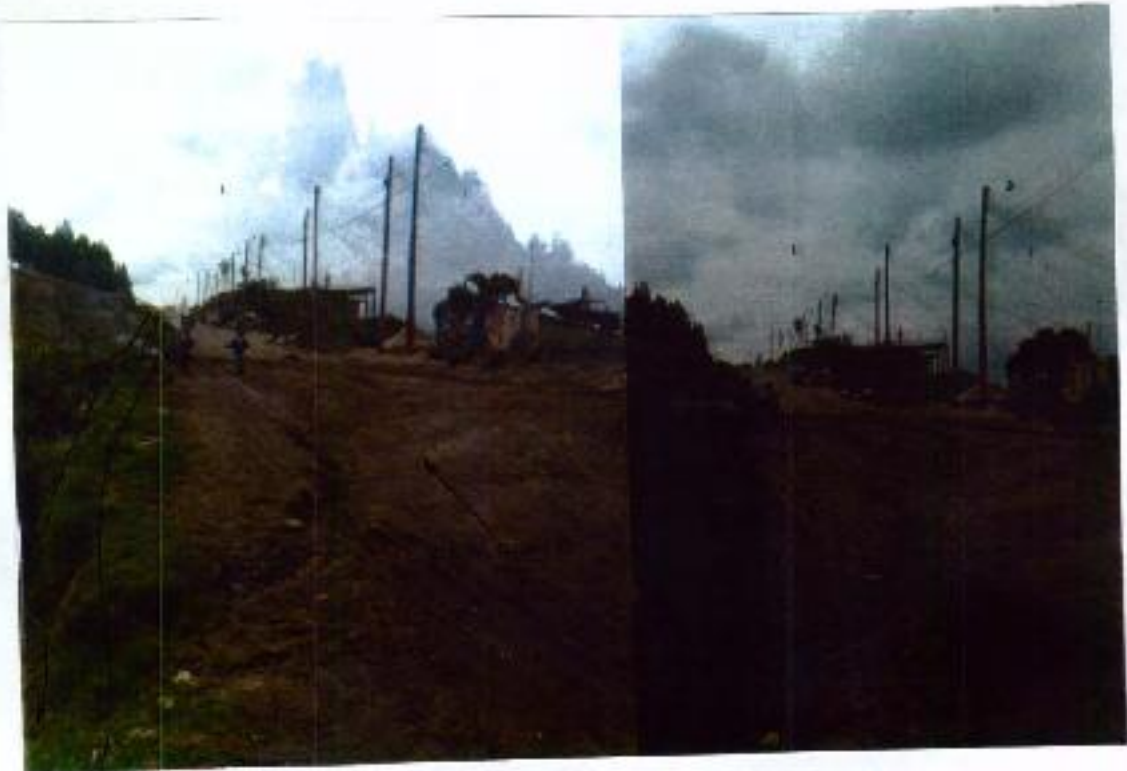
**FOTOGRAFIA 57:**

Carrera 24, parte más alta del Desarrollo La Estrellita, en donde se hace necesaria la construcción de andenes y sardineles, recubrimiento de a zanja perimetral entre el barrio y la cantera, construcción de las losas del pavimento y construcción del sistema de alcantarillado.

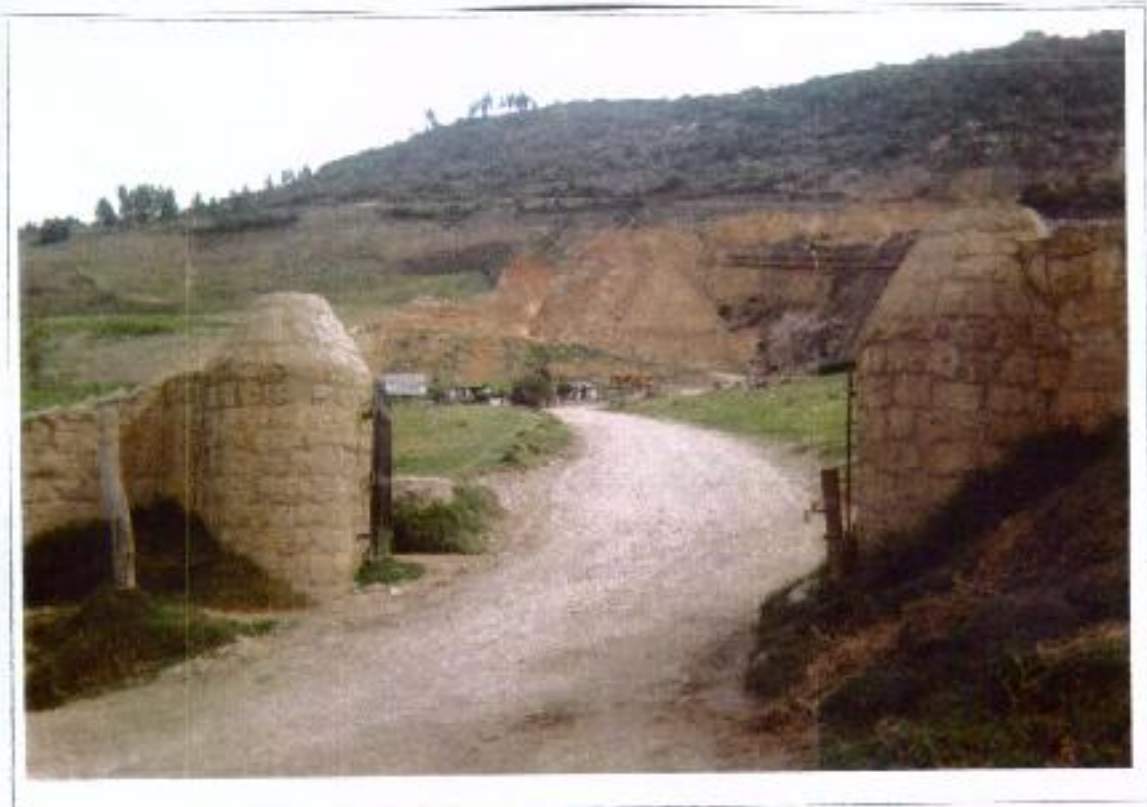
**FOTOGRAFIA 58:**

Obsérvese el estado impecable de la cantera que se encuentra en proceso de explotación en la parte superior del barrio y hacia la vía que conduce al Guavio.

Los sistemas implantados de rehabilitación de la cobertura vegetal han sido muy favorables desde el punto de vista ambiental y paisajístico del área.

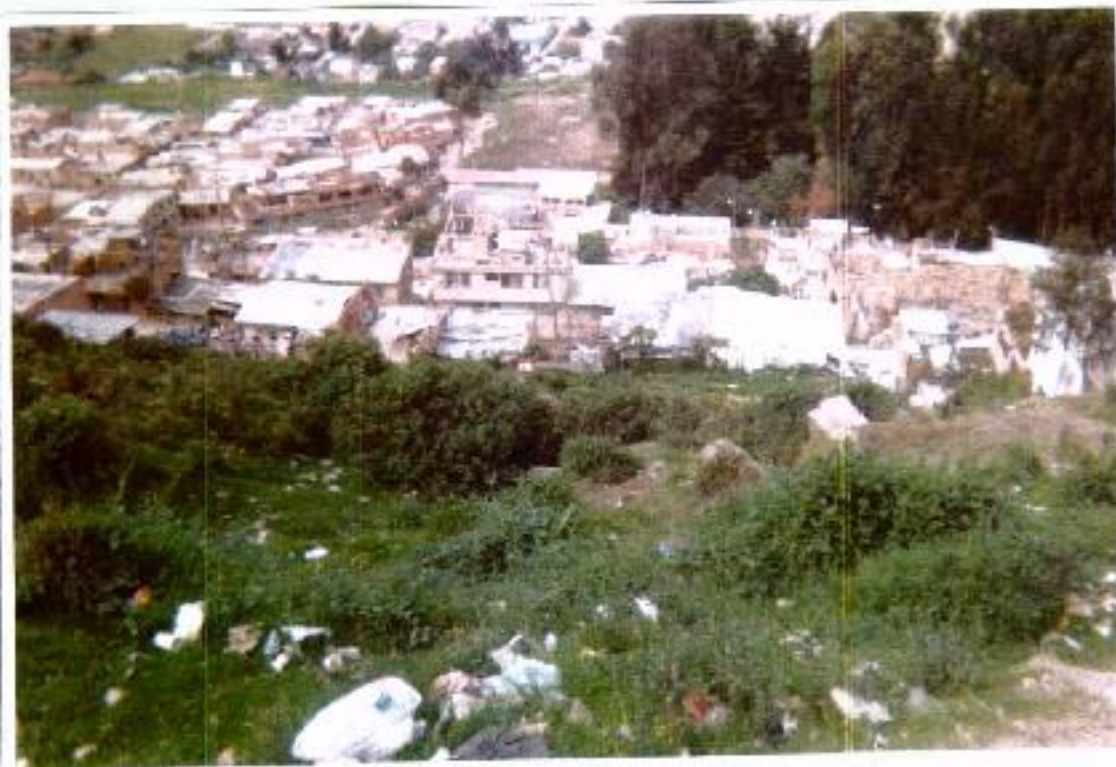
**FOTOGRAFIA 59:**

Vista desde el barrio El Mirador hacia el barrio El Chaparral, obsérvese el inadecuado uso de zonas verdes como botaderos de basura.

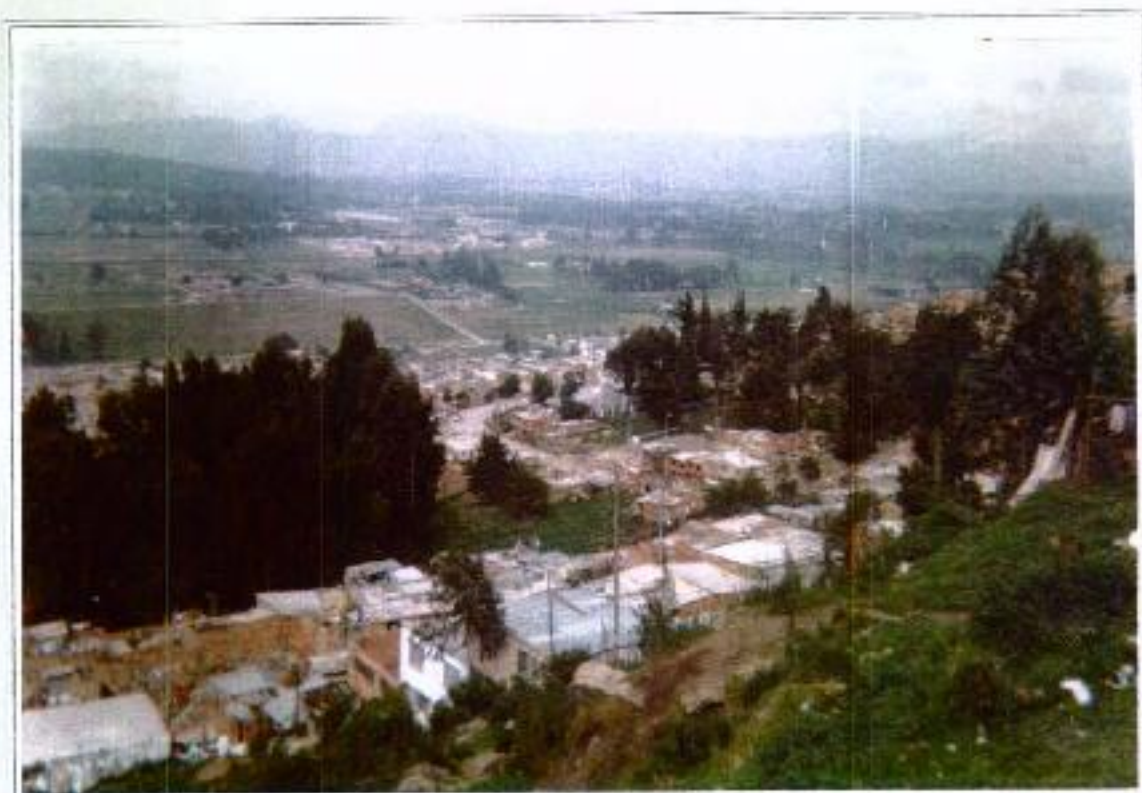
**FOTOGRAFIA 60:**

Panorámica general de la terraza intermedia entre la carrera 7a. y la vía que conduce al Guavio. Vista desde El Mirador hacia Buenavista.

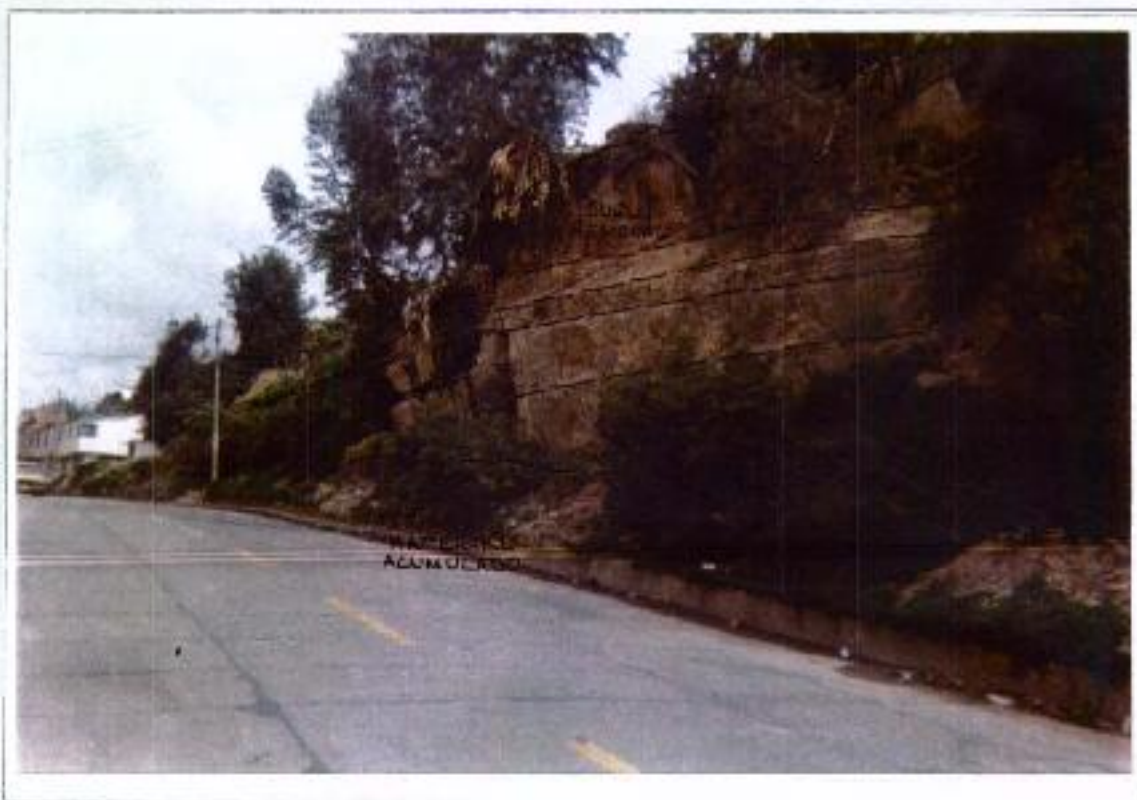
#### **FOTOGRAFIA 61:**

Vía al Guavio vista desde la carrera 27A, en donde los taludes han presentado caída de bloques hacia la vía, debido a su pendiente negativa y al alto grado de meteorización al que han sido expuestos los materiales.

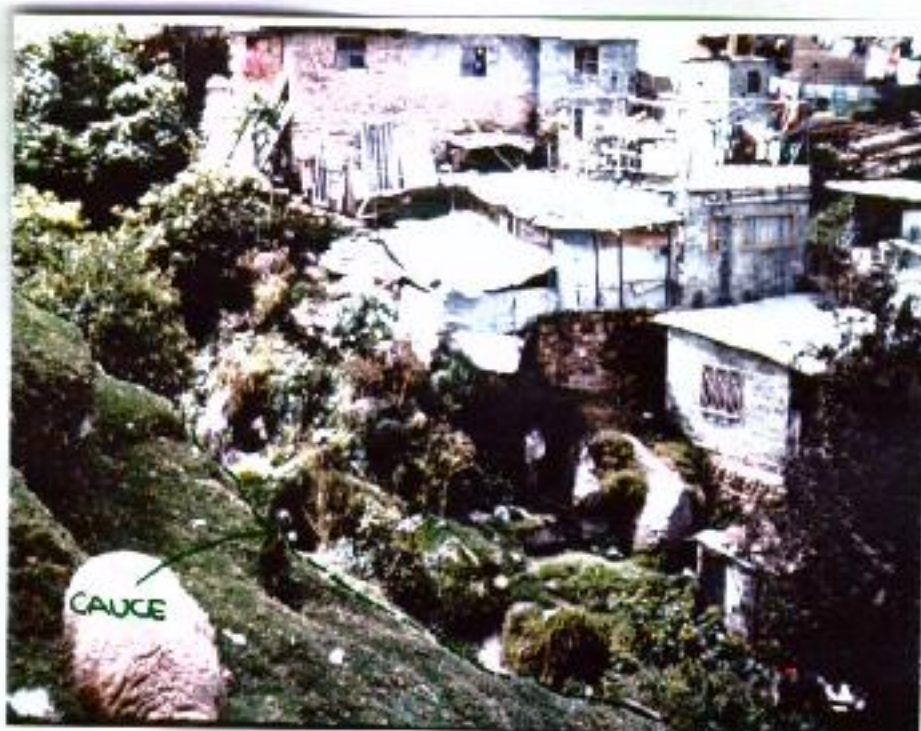
**FOTOGRAFIA 3:**

Las viviendas invaden las rondas de las quebradas y se hacen vulnerables a las avalanchas en época invernal.

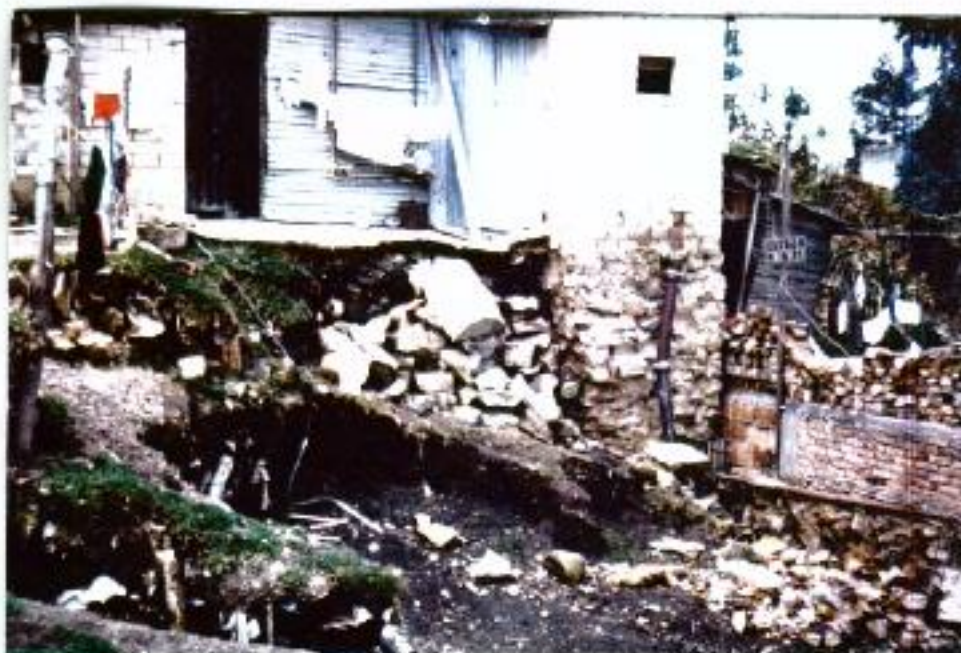
**FOTOGRAFIA 4:**

La cimentación de las viviendas se hace con piedra pegada sin alcanzar en muchos casos los estratos competentes. No existen sistemas estructurales que permitan garantizar su estabilidad ante un sismo.

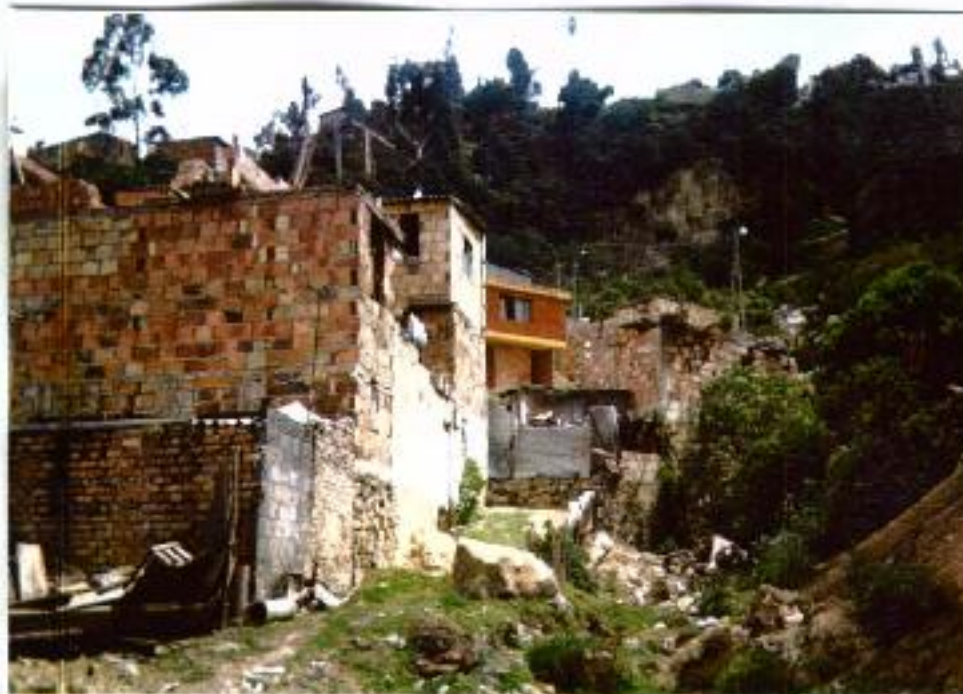
**FOTOGRAFIA 5:**

La invasión de las rondas se manifiesta con especial intensidad en el costado oriental de la carrera 9ª entre las calles 162c y 163, donde en la actualidad se encuentran 7 casas que deberán ser relocalizadas, para permitir la reconformación del terreno como zona verde. Esta situación se repite para tres viviendas localizadas entre la calle 162c por el norte, la quebrada por el sur, la carrera 10ª por el occidente y la carrera 9ª por el oriente. (Fotografía 5).

Las rondas de las quebradas están invadidas por viviendas que es necesario relocalizar.

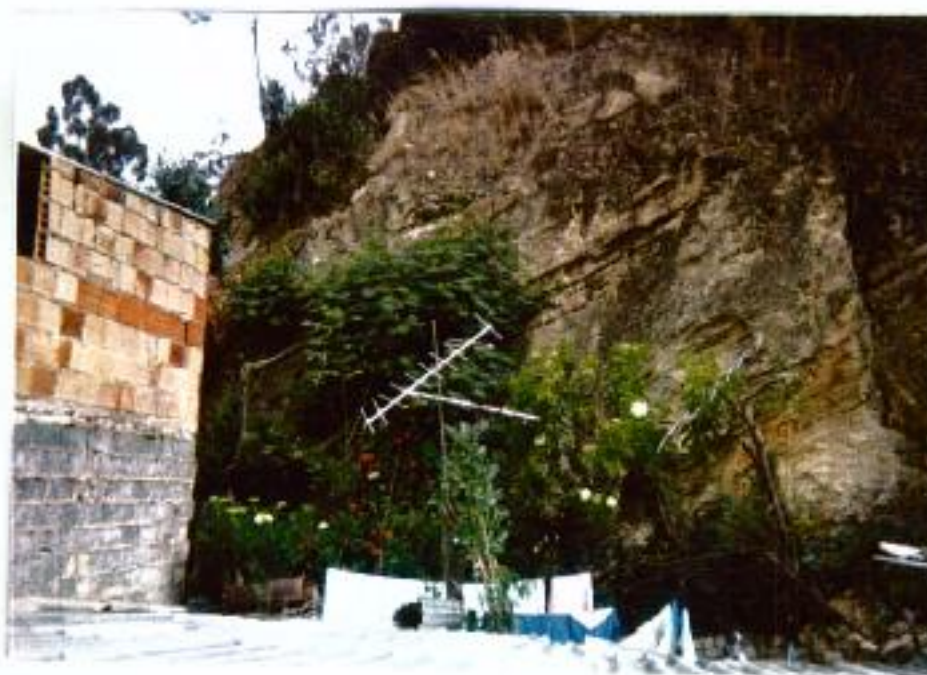
**FOTOGRAFIA 8:**

Vista de la parte posterior de la casa localizada en la calle 165 N0. 4-08. La diferencia en la resistencia de los materiales involucrados permite la caída de cuñas a los patios de la casa.

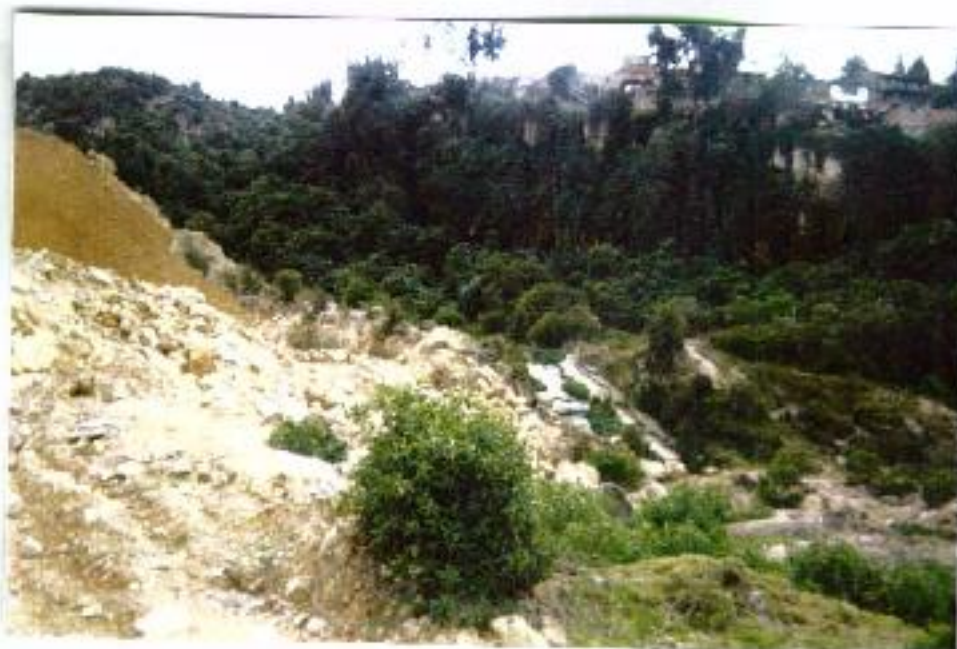
**FOTOGRAFIA 9:**

Vista de la Quebrada Santa Cecilia y en la parte superior derecha el barrio Arauquita. El escarpe rocoso es de más de 20.0 m. de altura y hay viviendas construidas en el borde del talud.

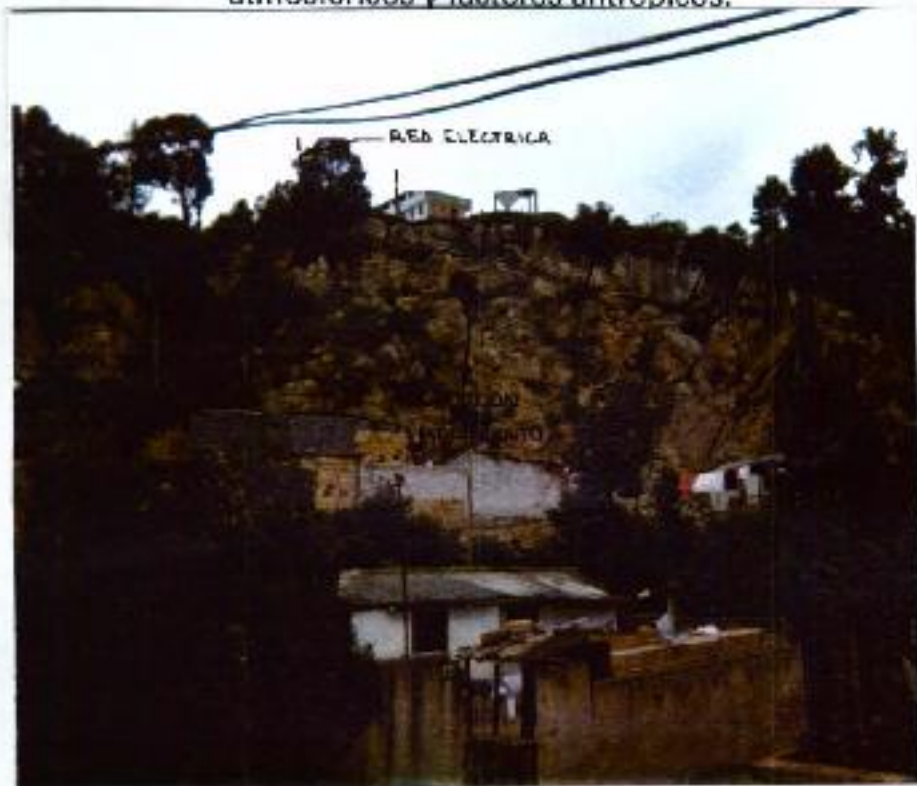
**FOTOGRAFIA 14:**

Vista desde la parte inferior del movimiento rotacional ubicado entre las carreras 7 y 8.

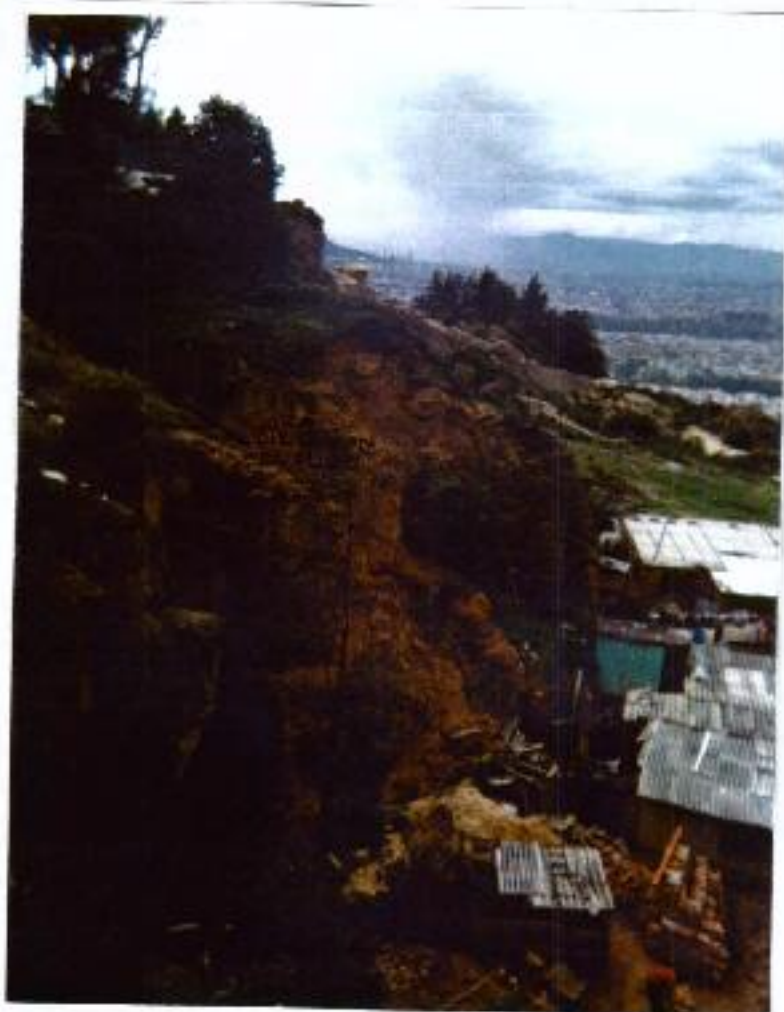
**FOTOGRAFIA 17:**

Explotación indebida de material friable sobre la zona intermedia y baja del talud.

- a. Es importante mantener un estricto control y vigilancia sobre las canteras vecinas "La Esperanza - Komauca", ya que las explotaciones que se vienen adelantando se efectúan de forma inadecuada (Fotografía 22).
- b. Prohibir la extracción de material de la pata y zona intermedia de los taludes de arenisca friable, tal es el caso de las carrera 5ª (Fotografía 17).

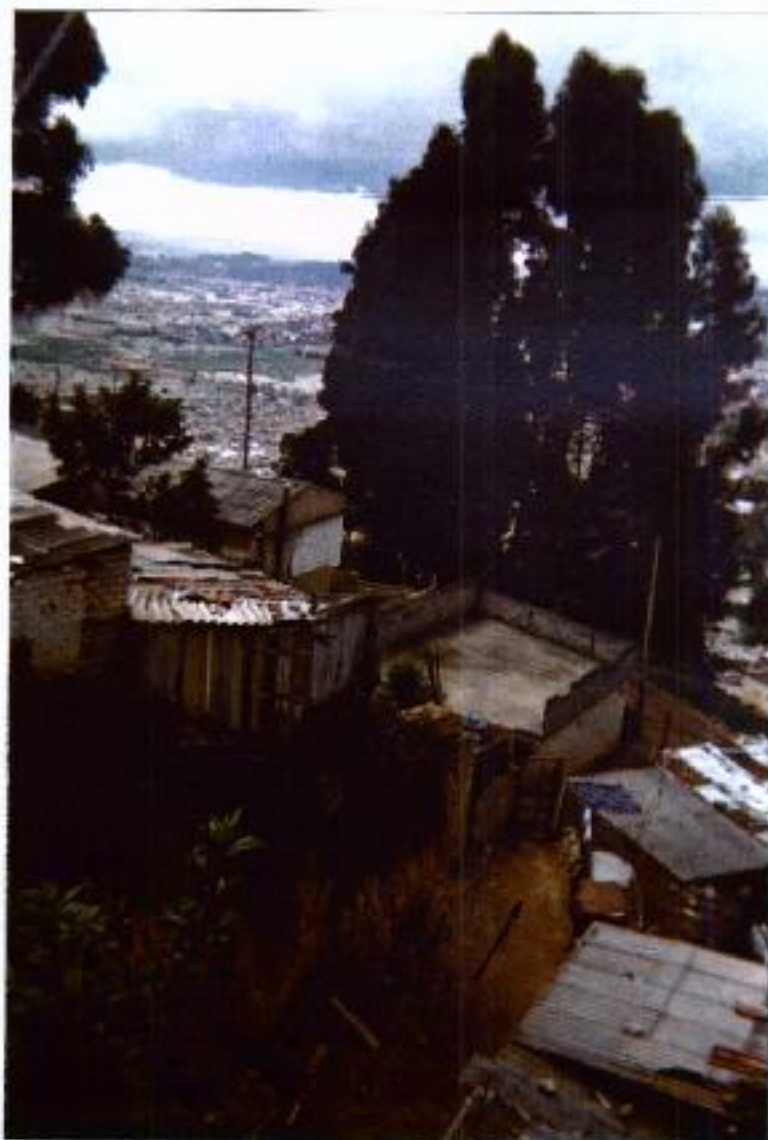
**FOTOGRAFIA 18:**

Entre las carreras 3 y 4, se aprecia una serie de casas al borde del barranco. Según sus habitantes, hasta el momento no han presentado inestabilidad pero podría ocurrir. Como se aprecia el espacio del corredor s mínimo para intentar cualquier obra para protección del talud.

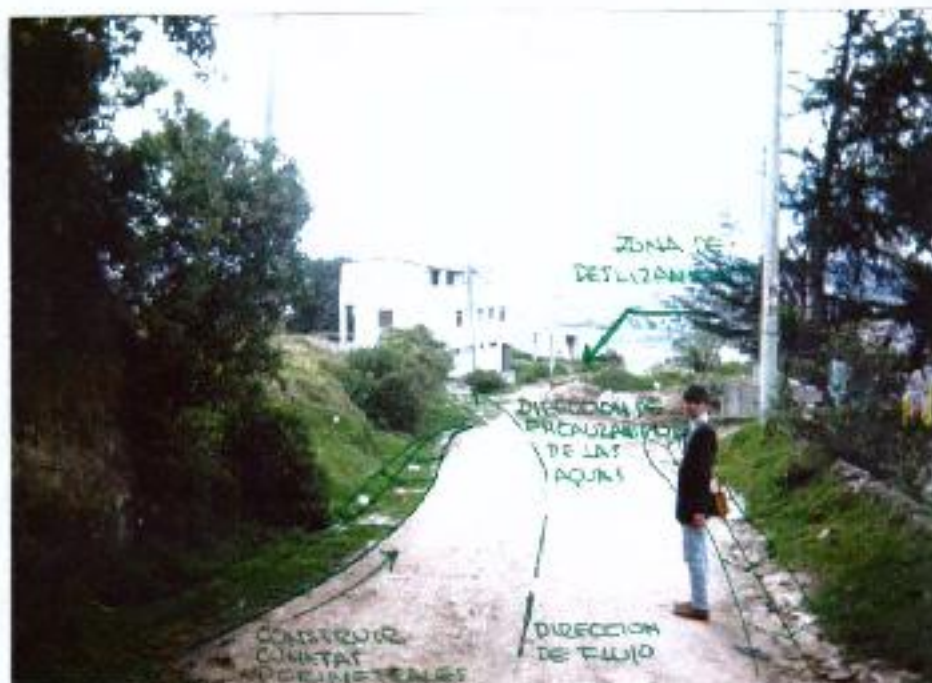
**FOTOGRAFIA 19:**

Tomada desde la carrera 6, donde las aguas deben ser canalizadas y conducidas en la dirección en que se presenta la fotografía.

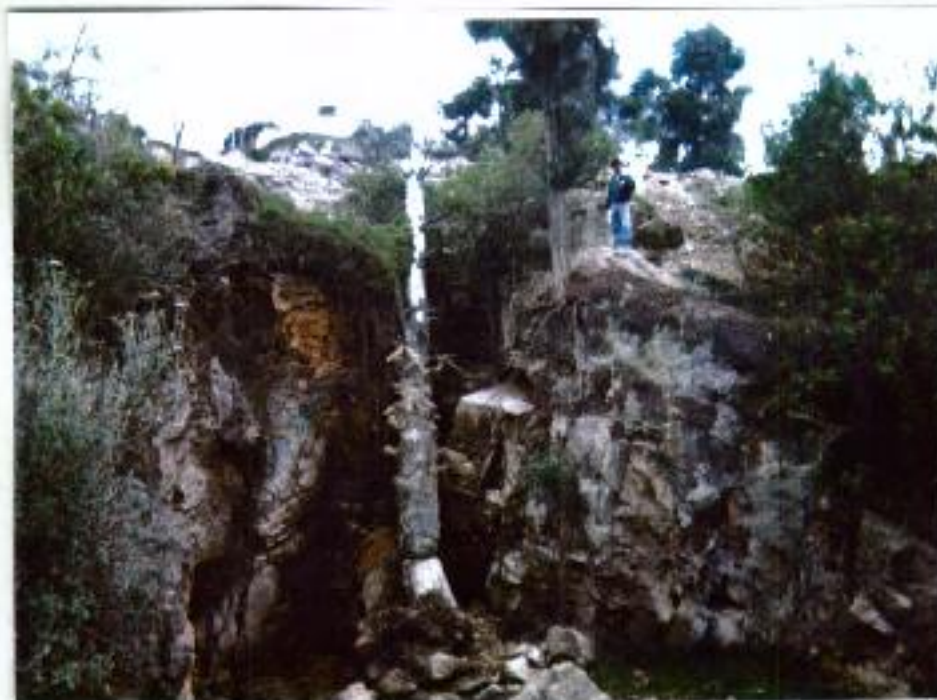
**FOTOGRAFIA 21:**

Canal ubicado sobre el costado sur-oriental del barrio y que sirve de límite con la Cantera Komauko. Obsérvese la fuerte caída que tiene el agua y la cantidad de materiales que arrastra en invierno, especialmente árboles.

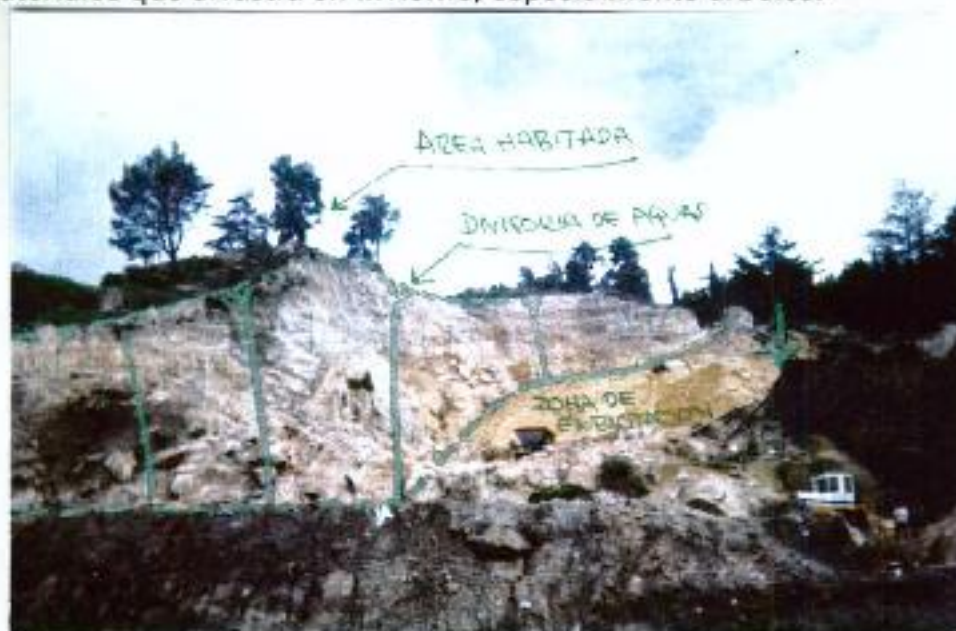
**FOTOGRAFIA 22:**

Vista de la cantera Komauko desde la carrera 7. Obsérvese en la parte superior "área habitada", que existe inminente riesgo sobre las personas que allí habitan.

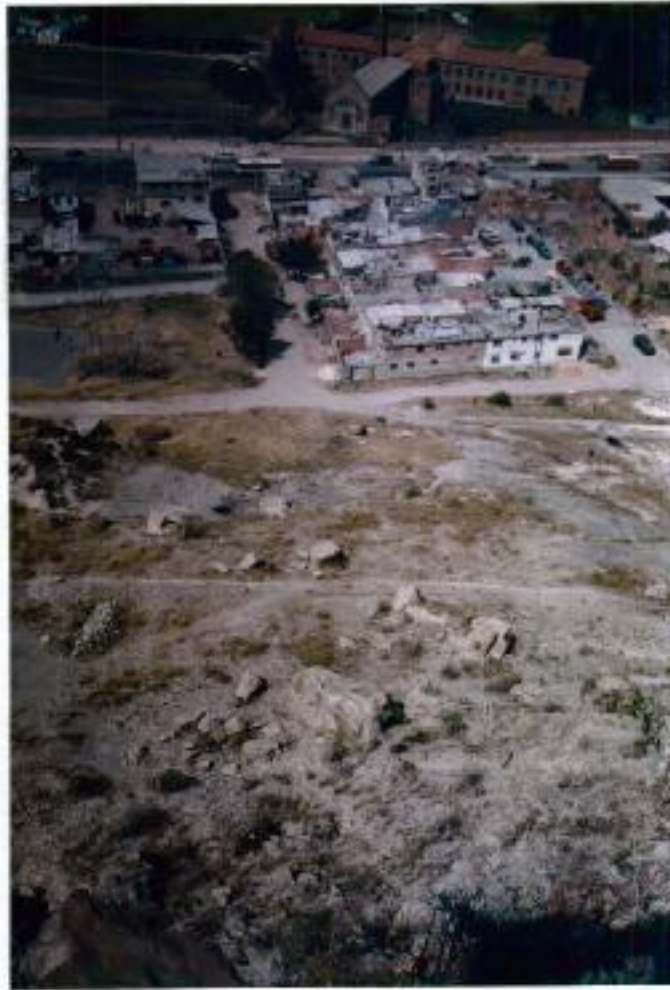
**FOTOGRAFIA 25:**

En el área de estudio se encontraron procesos de inestabilidad como son: los volcamientos (Fotografía 27) y caídas de roca en la parte superior del escarpe, por tal razón la zona se cataloga como de alto riesgo por deslizamiento; erosión laminar y en surcos, en las partes bajas del Barrio La Cita (Fotografía 25).

Panorámica del escarpe. Aquí se aprecia claramente el área de influencia de las rocas desprendidas en caso de un posible volcamiento o desplazamiento.

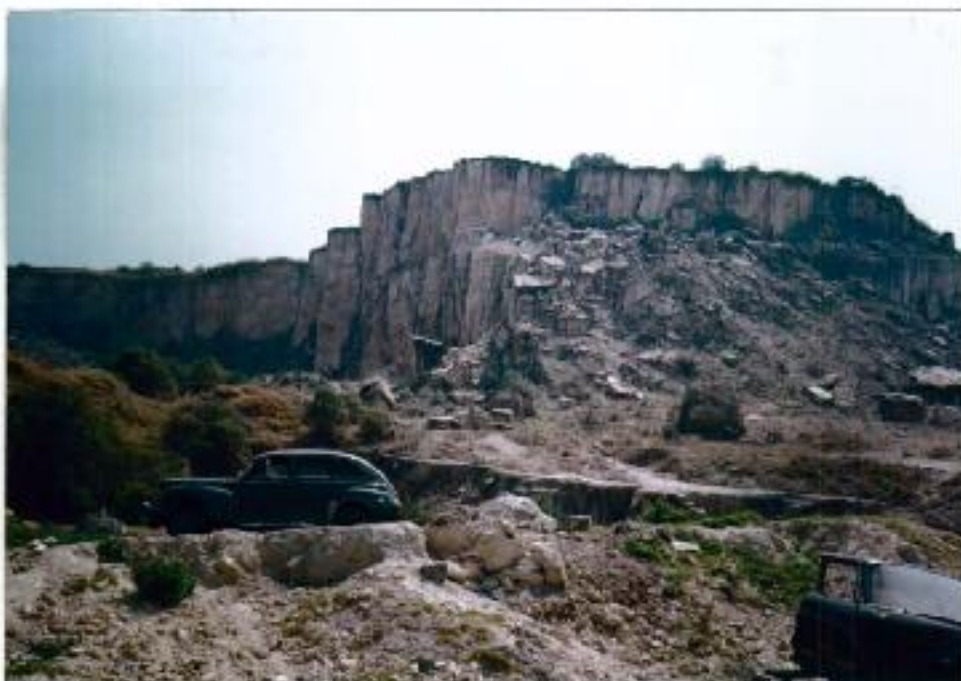
**FOTOGRAFIA 27:**

Vista de la parte norte del escape del barrio La Cita, obsérvese el tamaño de los fragmentos desprendidos en comparación con el carro.
