ALCALDIA MAYOR DE SANTAFE DE BOGOTA D.C.  
OFICINA PARA LA PREVENCION DE EMERGENCIAS, OPES

DESARROLLO Y PUESTA EN MARCHA  
DE ACCIONES PARA MITIGACION  
DE RIESGOS EN LA LOCALIDAD  
DE USAQUEN

INFORME CONSOLIDADO

Santafé de Bogotá, D.C., Marzo de 1995

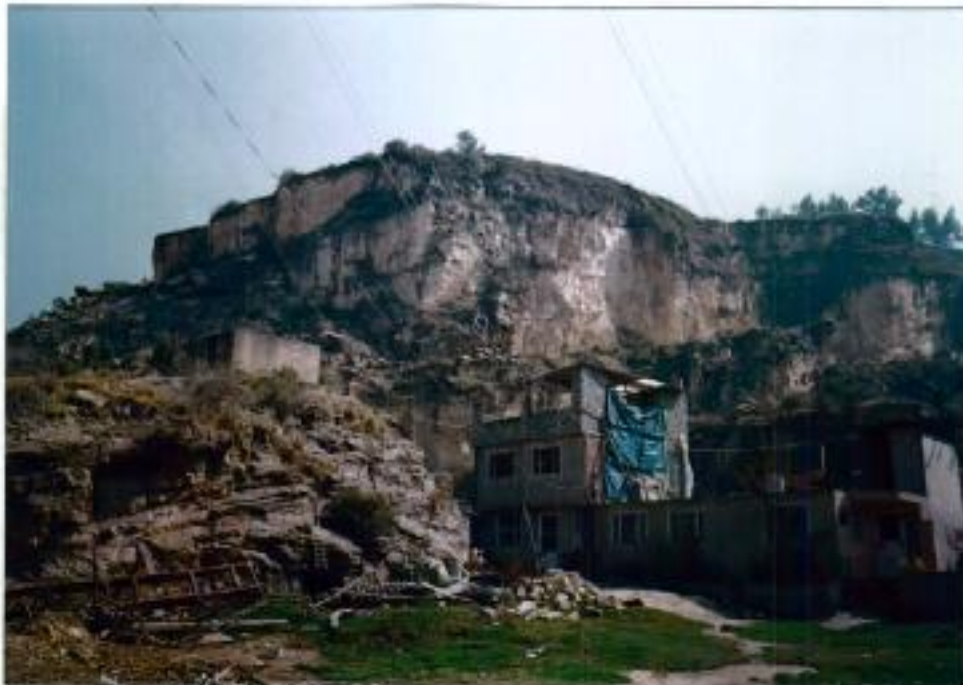
**FOTOGRAFIA 30:**

La casa que se observa en la Fotografía 30, ubicada en la pata del escarpe del barrio la Cita se encuentra en grave riesgo por caída de bloques.

Vista anterior de la vivienda a reubicar, por hallarse en la pata del escarpe del barrio La Cita.

- También es muy importante reubicar la familia que se encuentra en la pata del escarpe (Fotografía 30).

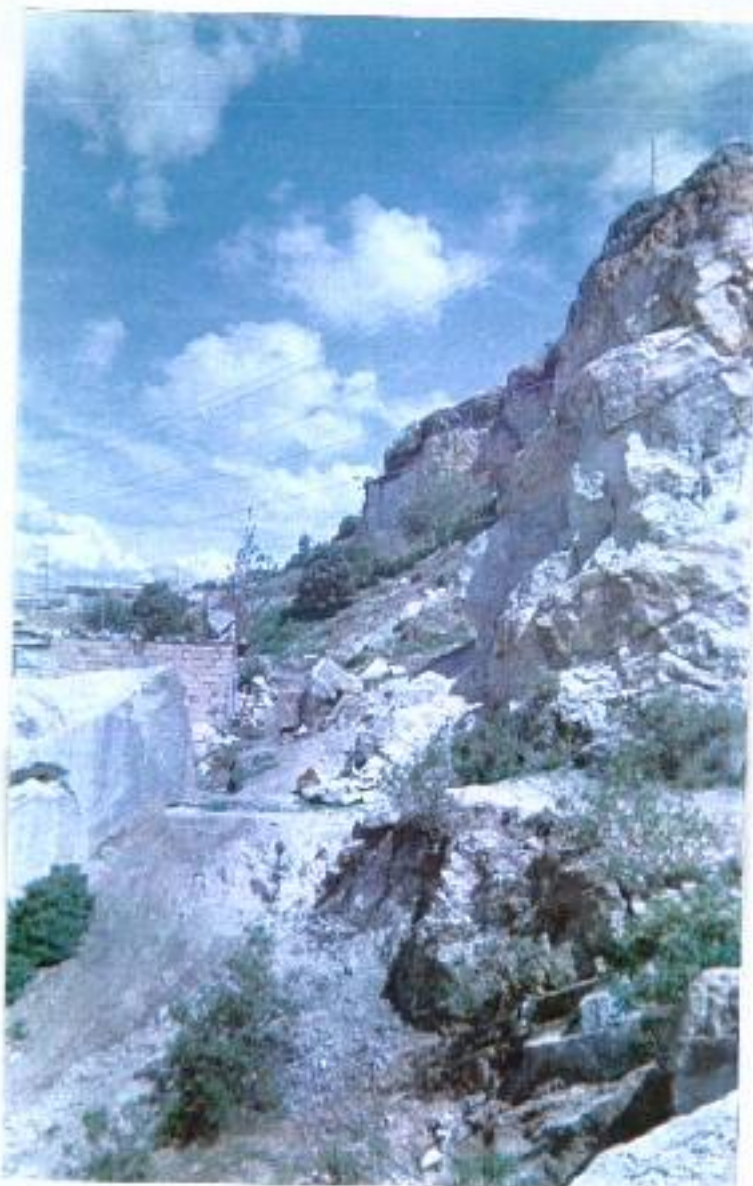
**FOTOGRAFIA 33:**

El barrio se encuentra asentado sobre una zona de antigua actividad de explotación de materiales para construcción, razón por la cual su superficie es bastante irregular, encontrándose taludes de entre 10 y 30 m de altura, con inclinaciones de hasta 90 grados y bloques de más de 2.0 m de diámetro, lo que impide la construcción de viviendas en algunos lotes. (Fotografía 33).

Vista en sentido Sur-Norte de un escarpe rocoso al oriente del barrio EIMirador, donde se hace evidente el buzamiento del mismo.

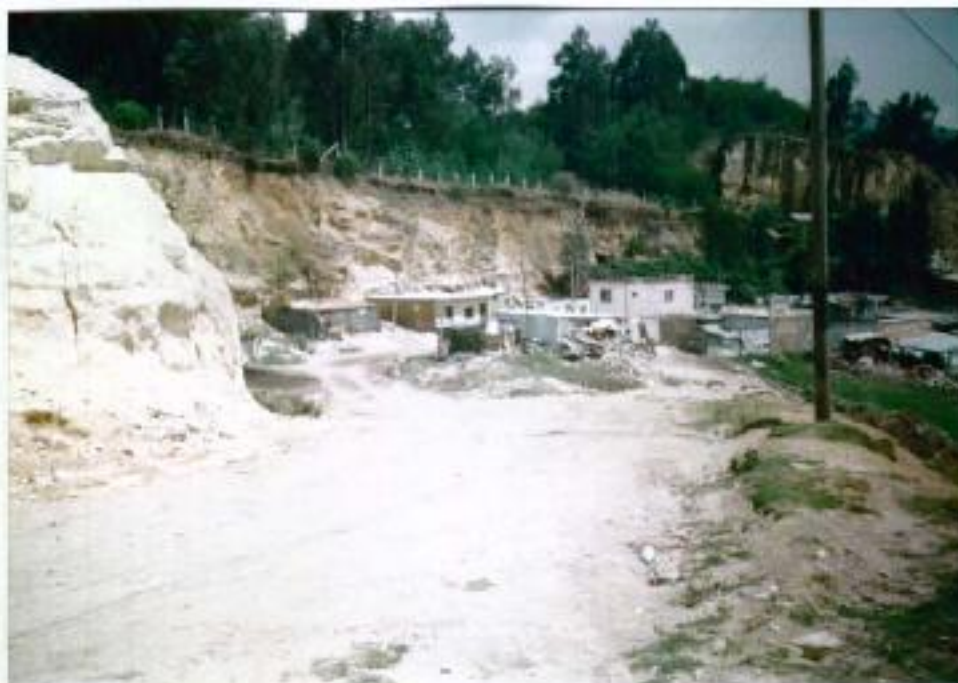
**FOTOGRAFIA 40:**

En el sector alto del Mirador existe un escarpe de aproximadamente 20 m. de altura, el cual presenta rocas meteorizadas. Es posible que haya caída de bloques durante la época de lluvias, aunque no exclusivamente durante este período (Fotografía 40).

Sector denominado Mirador Alto, localizado en el costado sur-oriental de la vía al Guavio. Existen cinco viviendas abajo de un escarpe rocoso que presenta caída de detritos, especialmente en el sector de cambio estratigráfico.

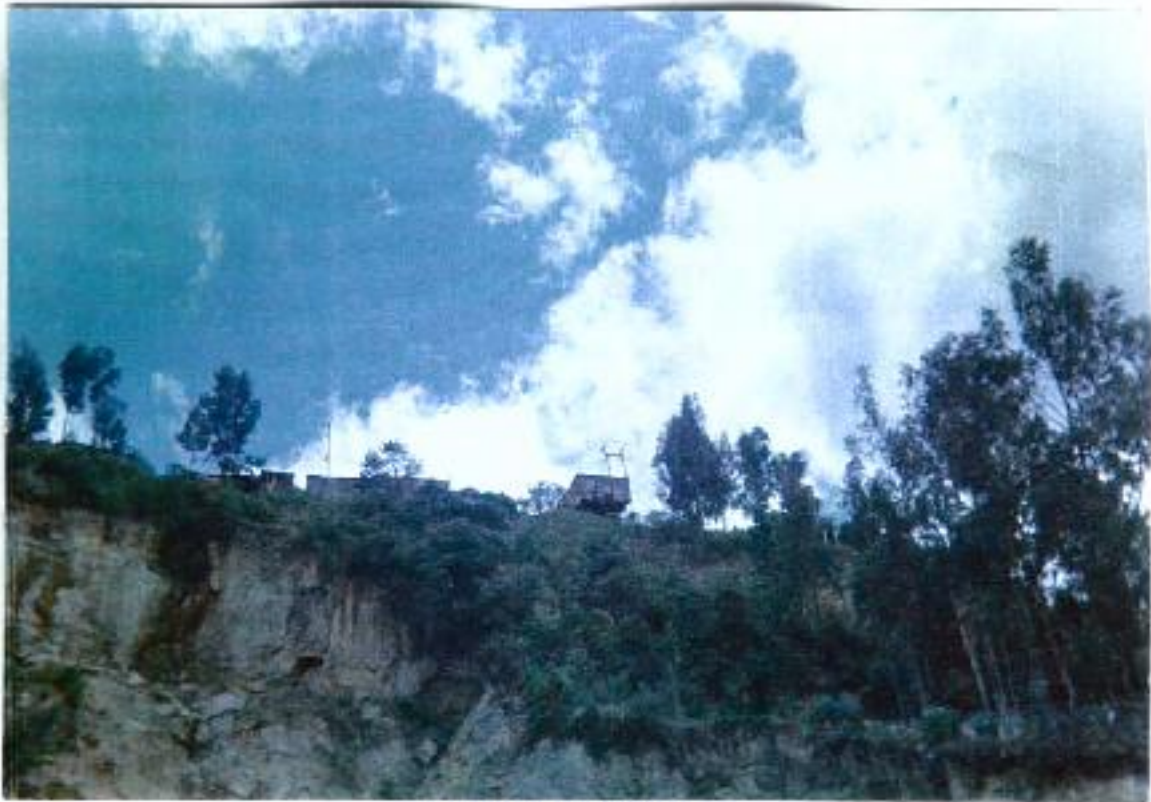
**FOTOGRAFIA 46:**

- La excepción a esta situación se presenta en la Fotografía 46 donde hay 5 viviendas que se encuentran a menos de 10.0 m del borde de los escarpes deberán ser relocalizadas.

En el barrio El Codito algunas viviendas se encuentran en la corona de los escarpes rocosos, siendo muy vulnerables al desprendimiento de bloques.

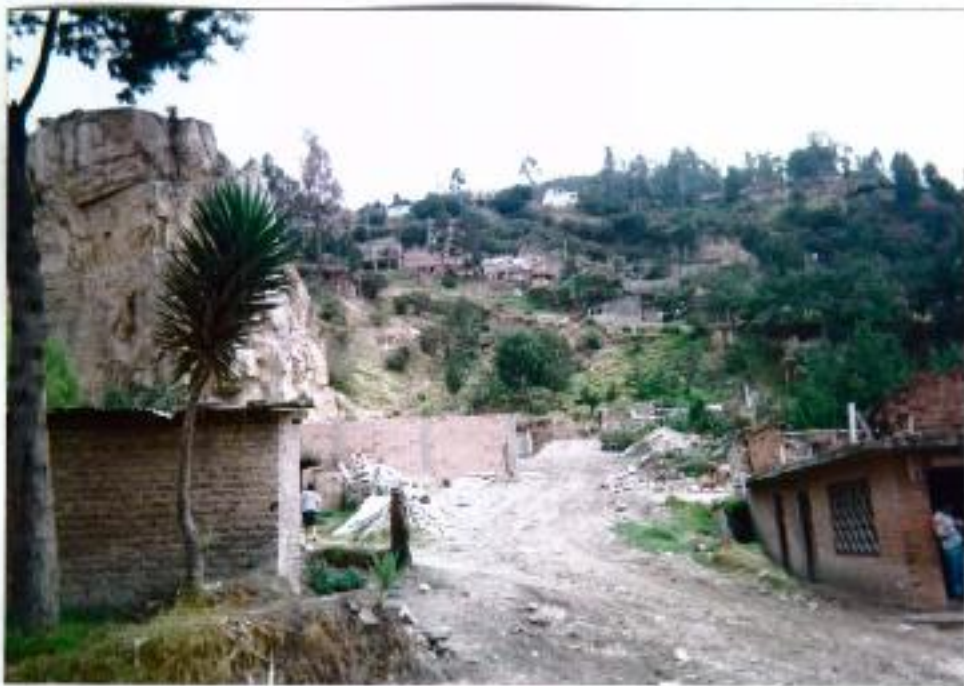
**FOTOGRAFIA 47:**

- En la calle 176A No. 25- 15 se detecto un deslizamiento de tipo rotacional, que cubre un área de 40 m de ancho por 80 m de largo; el deslizamiento se presentó por la excavación que tuvo lugar en la parte baja del lote, donde se está adecuando el terreno para la construcción de viviendas. Tanto el área del deslizamiento como el terreno localizado en la base del talud, son de propiedad del señor Prisciliano Niño, el cual según el testimonio de los habitantes esta vendiendo lotes para autoconstrucción de viviendas, sin que existan las condiciones de accesos y servicios públicos. (Fotografía 47).

Deslizamiento de tipo rotacional, localizado e la calle 176 N0 25-15.

- Como medida correctiva para el deslizamiento localizado en la calle 176A No. 25 - 15 (Figura 6), se plantea la construcción de un muro de gaviones de 4.0 m de altura y 50 m de longitud, localizado en la pata del deslizamiento, una trinchera drenante (Figura 9) que bordeé el deslizamiento por el franco derecho y la construcción de una berma en la parte intermedia del talud. (Fotografía 47).

Para la implementación de esta medida se requiere de un levantamiento topográfico del área y un estudio geotécnico detallado.

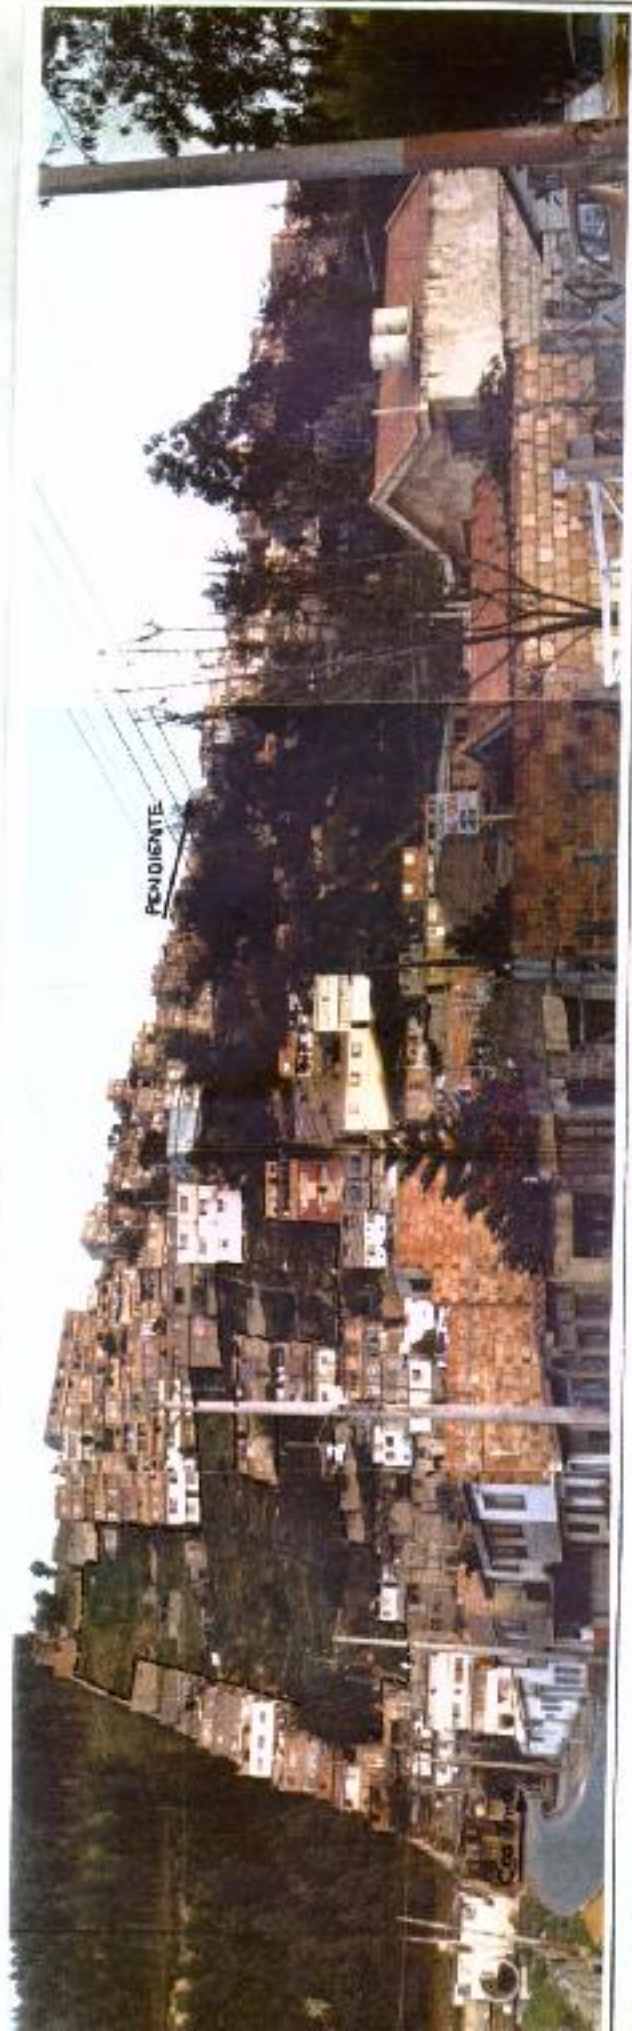
**FOTOGRAFIA 50:**

Vista del costado norte del barrio Buenavista, en donde la pendiente Oriente-Occidente es bastante alta, disminuyendo hacia el sur. Este sector presenta alto riesgo. Las áreas en donde aún no se ha construido, se recomienda utilizar sistemas de implantación de especies nativas.

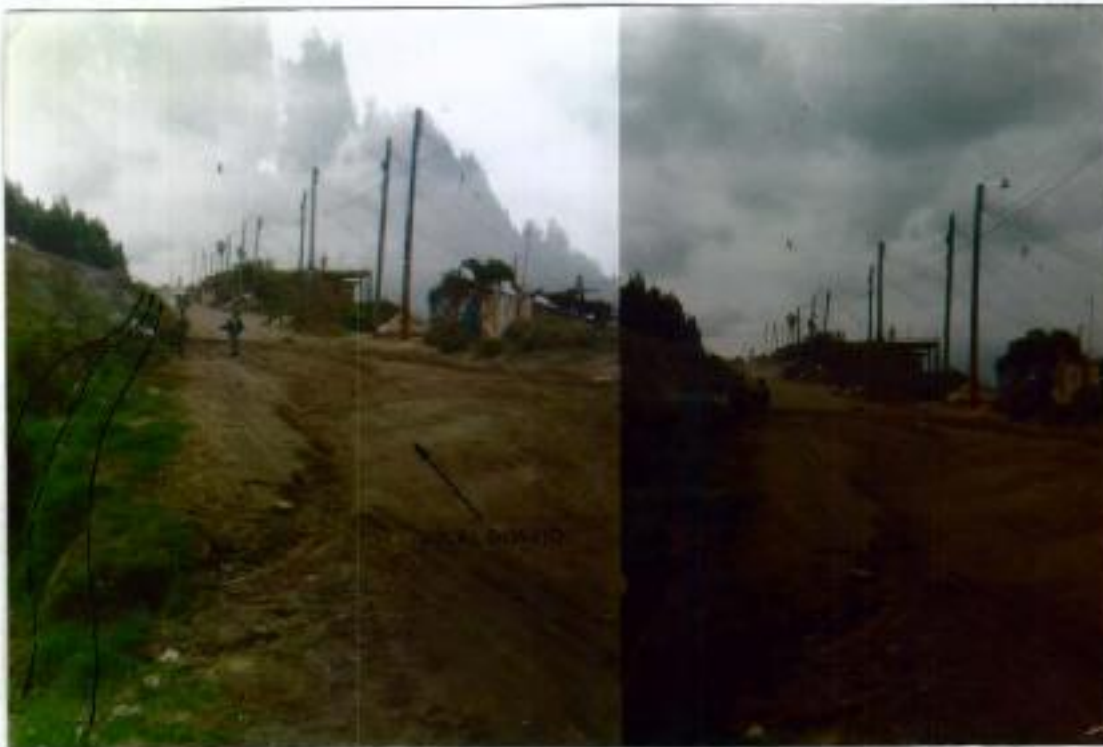
**FOTOGRAFIA 57:**

Carrera 24, parte más alta del Desarrollo La Estrellita, en donde se hace necesaria la construcción de andenes y sardineles, recubrimiento de a zanja perimetral entre el barrio y la cantera, construcción de las losas del pavimento y construcción del sistema de alcantarillado.

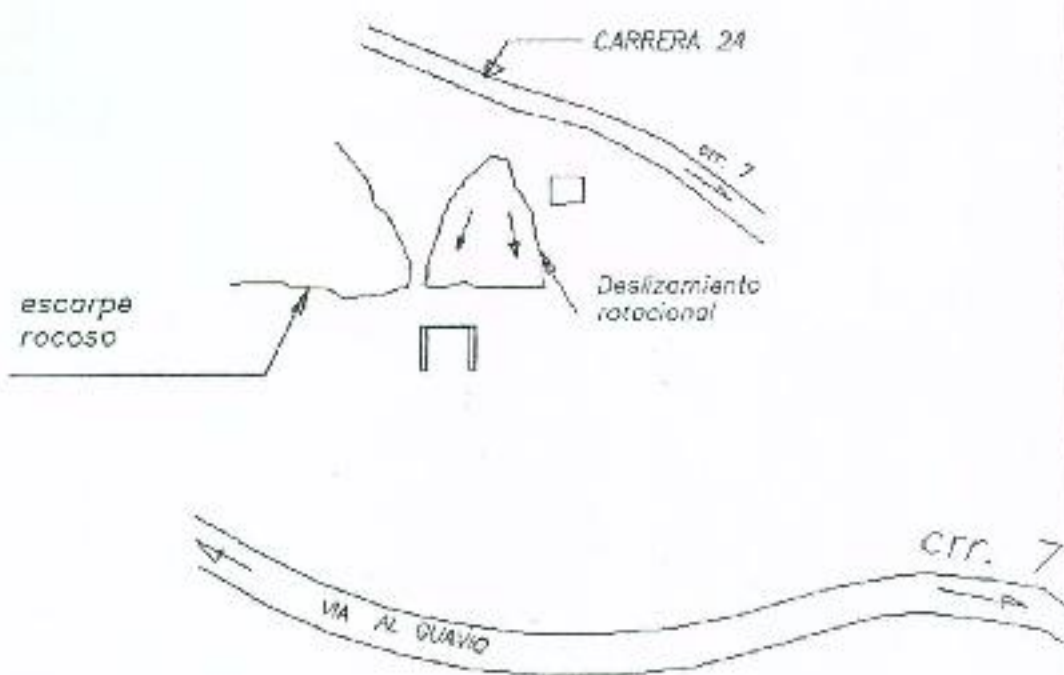
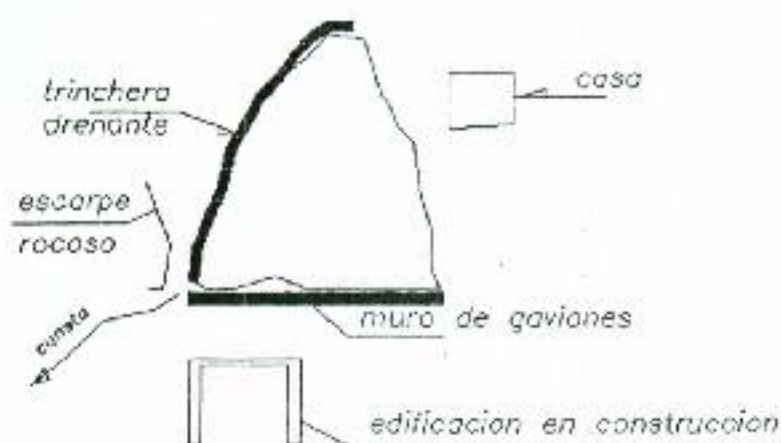
FIGURA 6

DESlizAMIENTO CALLE 176 A - 25-15

DETALLE DESlizAMIENTO Y  
MEDIDAS CORRECTIVAS

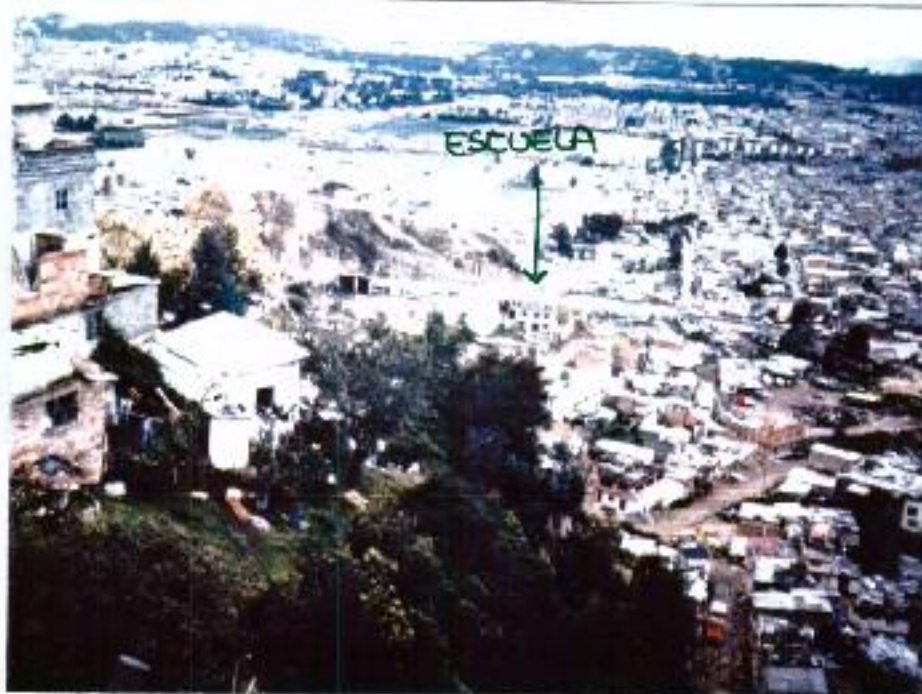
**FOTOGRAFIA 1:**

La cantera Bradford Rodríguez se encuentra limitada por viviendas y una escuela, la carencia de linderos como cerca y letreros, incrementan el riesgo para los pobladores ante la caída de bloques.

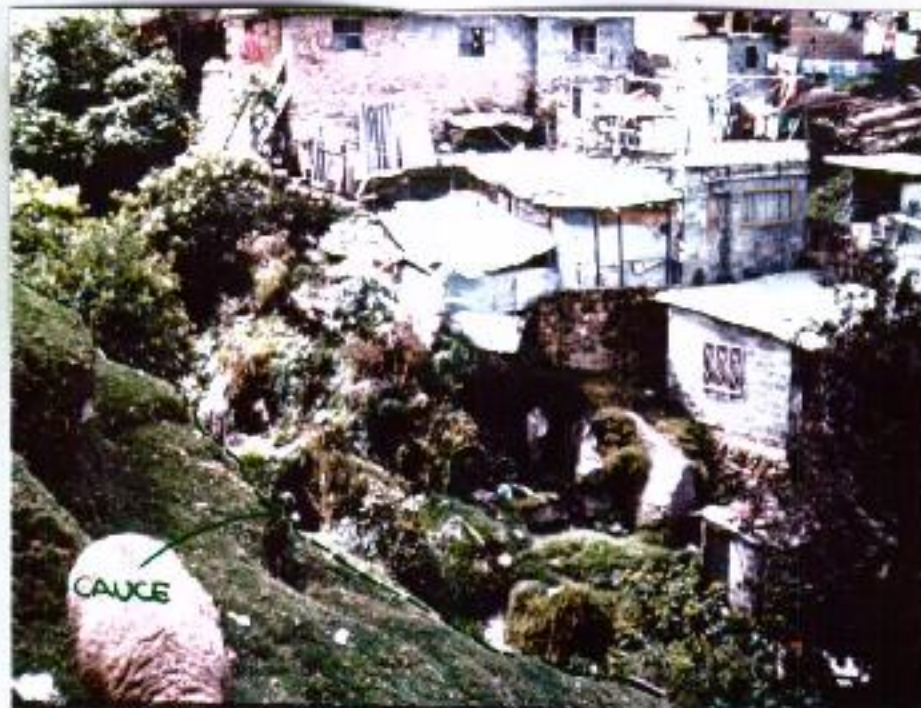
**FOTOGRAFIA 2:**

Las viviendas se construyen en el borde de escarpes rocosos diaclasados, los cuales pueden fallar sin previo aviso. (barrio Arauquita)

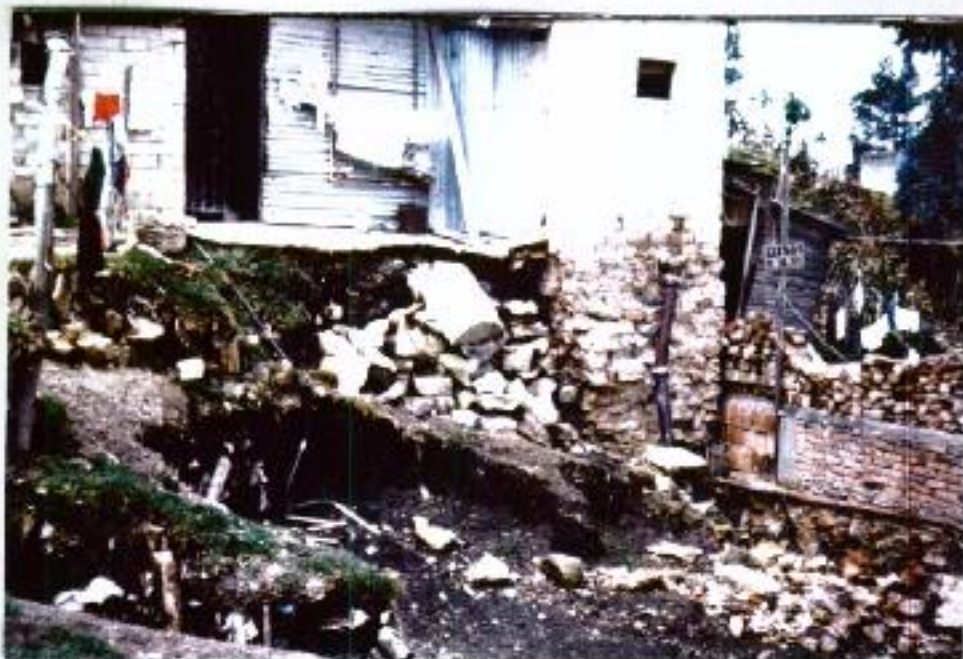
**FOTOGRAFIA 3:**

Las viviendas invaden las rondas de las quebradas y se hacen vulnerables a las avalanchas en época invernal.

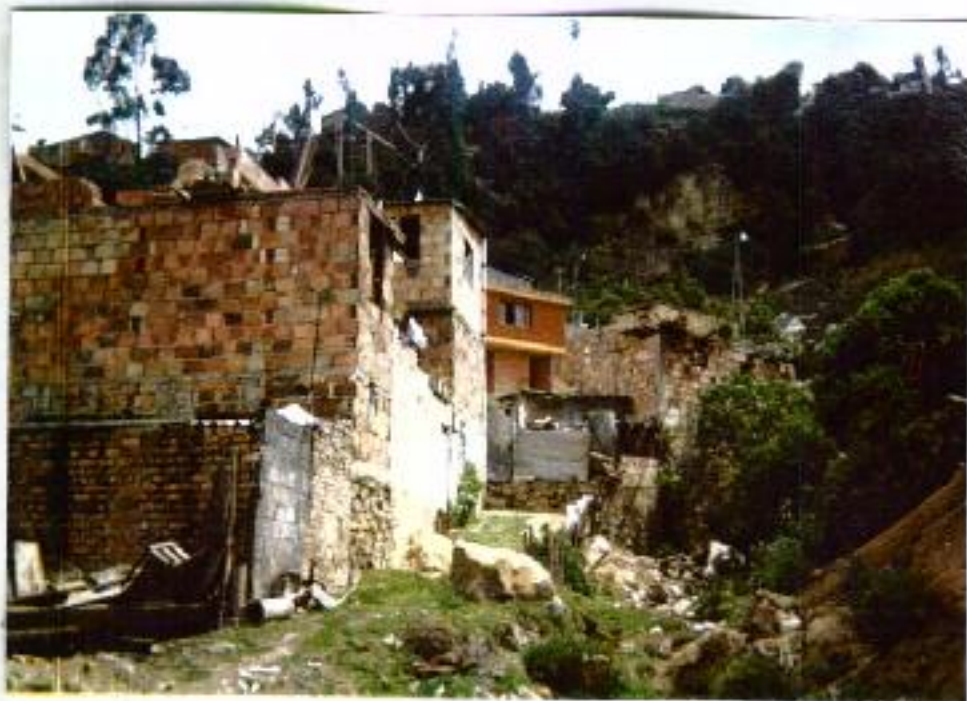
**FOTOGRAFIA 4:**

La cimentación de las viviendas se hace con piedra pegada sin alcanzar en muchos casos los estratos competentes. No existen sistemas estructurales que permitan garantizar su estabilidad ante un sismo.

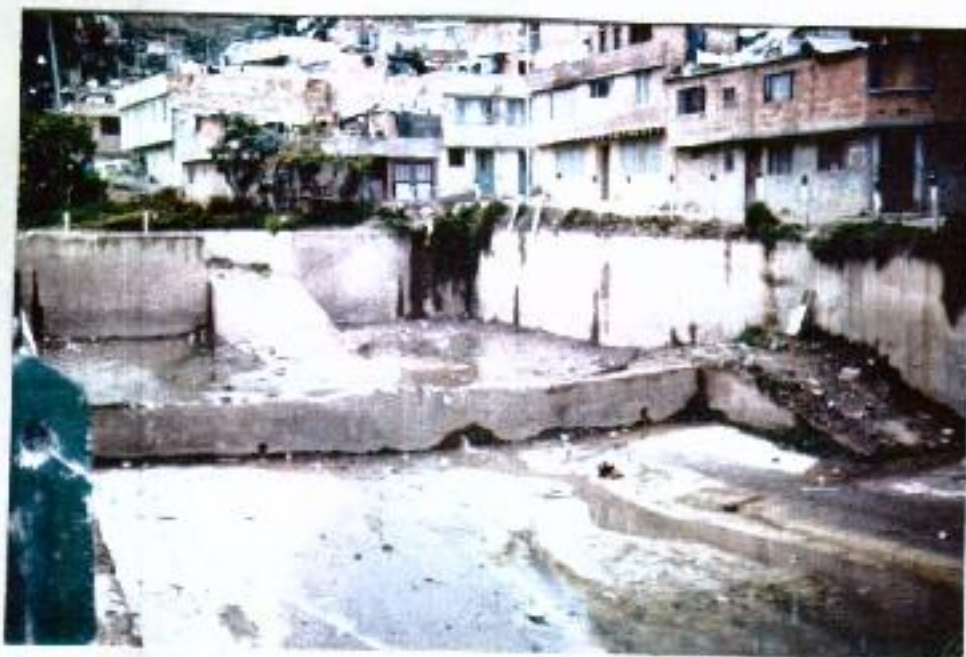
**FOTOGRAFIA 5:**

Las rondas de las quebradas están invadidas por viviendas que es necesario relocalizar.

Como anteriormente se indico la invasión de la ronda de caños y quebradas es un fenómeno generalizado, el cual se manifiesta con especial intensidad en el costado oriental de la carrera 9ª entre las calles 162c y 163, donde en la actualidad se encuentran 7 casas que deberán ser relocalizadas, para permitir la reconfiguración del terreno como zona verde. Esta situación se repite para tres viviendas localizadas entre la calle 162c por el norte, la quebrada por el sur, la carrera 10ª por el occidente y la carrera 9ª por el oriente, (fotografía 5).

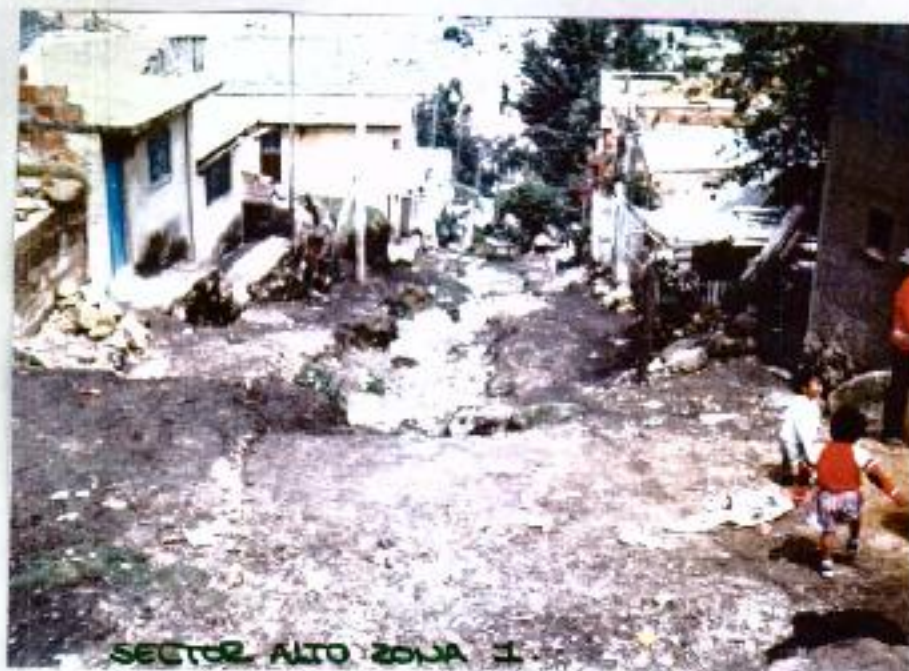
**FOTOGRAFIA 6:**

Como consecuencia de lo anterior se facilitan el transporte del suelo, dejando surcos y cárcavas en las partes altas y depósitos de suelo en las partes bajas, (fotografías 6 y 7).

En ésta fotografía se aprecia cómo se construyen obras muy importantes para controlar el paso de material erosionado hacia los barrios localizados al occidente de la Carrera 7a., pero no se controla la erosión con cunetas y alcantarillas en la parte alta.

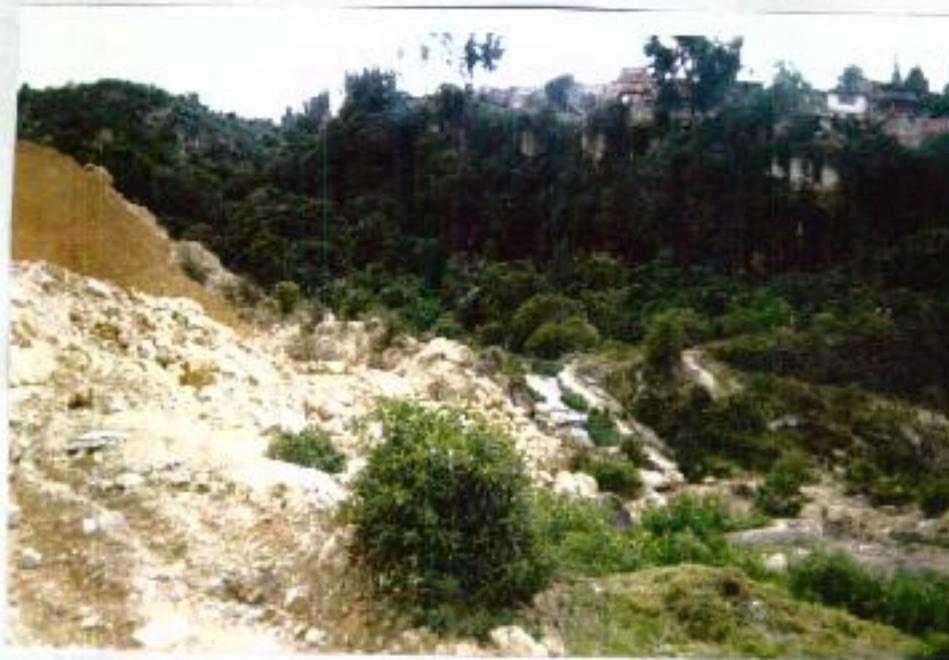
**FOTOGRAFIA 8:**

En el barrio Santa Cecilia Baja, las casas localizadas en la calle 165A Nos. 4 -04, 4-08 y 4-10 fueron construidas frente a un esparpe rocoso de altura variable entre 5 m y 10 m. Este macizo esta conformado por estratos de arenisca de diferente grado de dureza. Con el paso de los años los estratos más debiles se han meteorizado y bloques relativamente paqueños han caído a los patios de las viviendas, (fotografía 8).

La caída de material es impredecible y de baja frecuencia. Los propietarios de las viviendas construyeron muros de piedra y concreto pobre con una altura no superior a 1.5 m y fueron rellenados en su espaldar con material granular; al no permitirse el drenaje mediante "lloraderos", estos muros tienden a fallar.

Vista de la parte posterior de la casa localizada en la calle 165 N0. 4-08. La diferencia en la resistencia de los materiales involucrados permite la caída de cuñas a los patios de la casa.

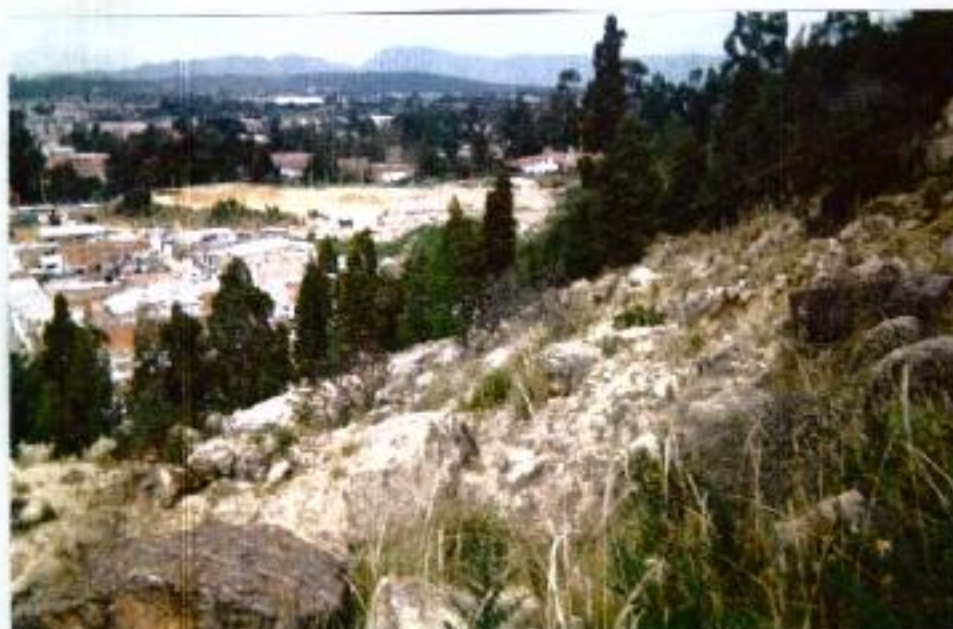
**FOTOGRAFIA 9:**

El barrio Arauquita se encuentra localizado en el borde superior de un escarpe rocoso de más de 20 m de altura dejado por un antiguo frente de explotación. El escarpe rocoso se observa con un

diaclasamiento espaciado del orden de 2.0 m, el cual genera cuñas relativamente estables. La presencia de cavernas en la base del talud es otro factor que hace muy difícil determinar el riesgo que tiene la población en el momento. Para su localización en el plano 2, el sector se resalta con color naranja y en el anexo B se presenta la fotografía 9.

Vista de la Quebrada Santa Cecilia y en la parte superior derecha el barrio Arauquita. El escarpe rocoso es de más de 20.0 m. de altura y hay viviendas construidas en el borde del talud.

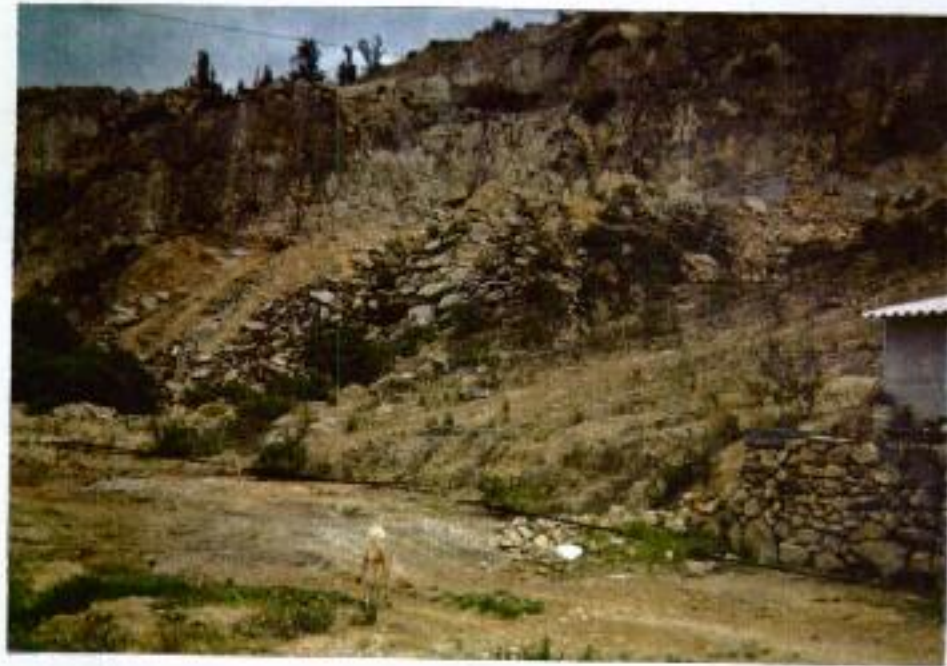
**FOTOGRAFIA 10:**

Costado oriental del barrio Santa Cecilia Baja. El sector se encuentra en etapa de revegetalización. Es necesario controlar el flujo de aguas lluvias, puesto que se están generando cárcavas.

Para el control de las aguas lluvias mencionado en la fotografía anterior, se requiere la construcción de cunetas revestidas, separadas en promedio cada 30.0 m.

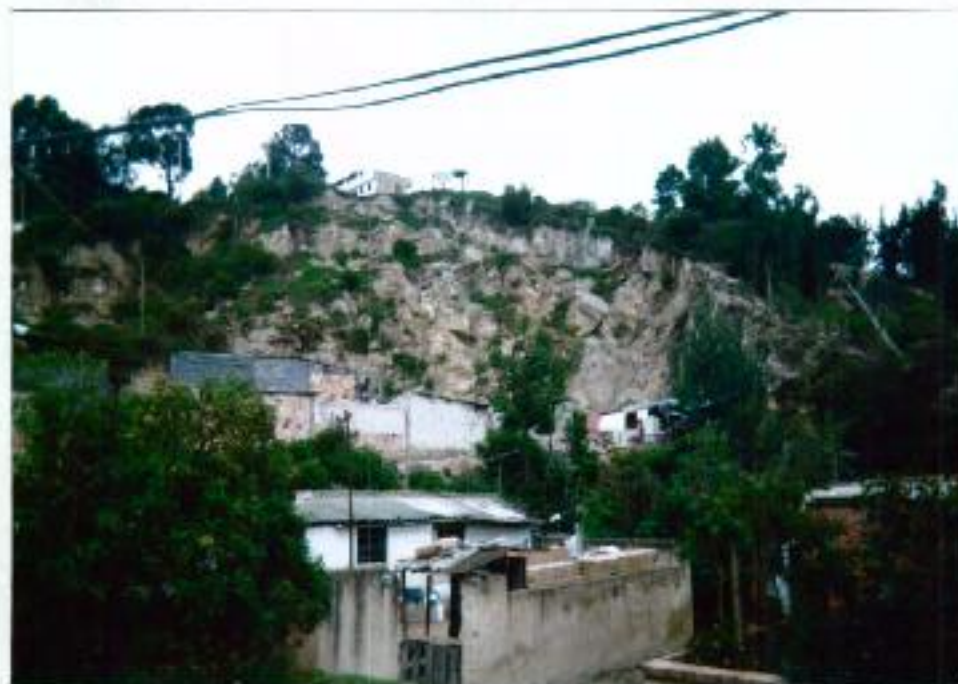
**FOTOGRAFIA 13:**

Talud prácticamente vertical, expuesto a los agentes atmosféricos y factores antrópicos.

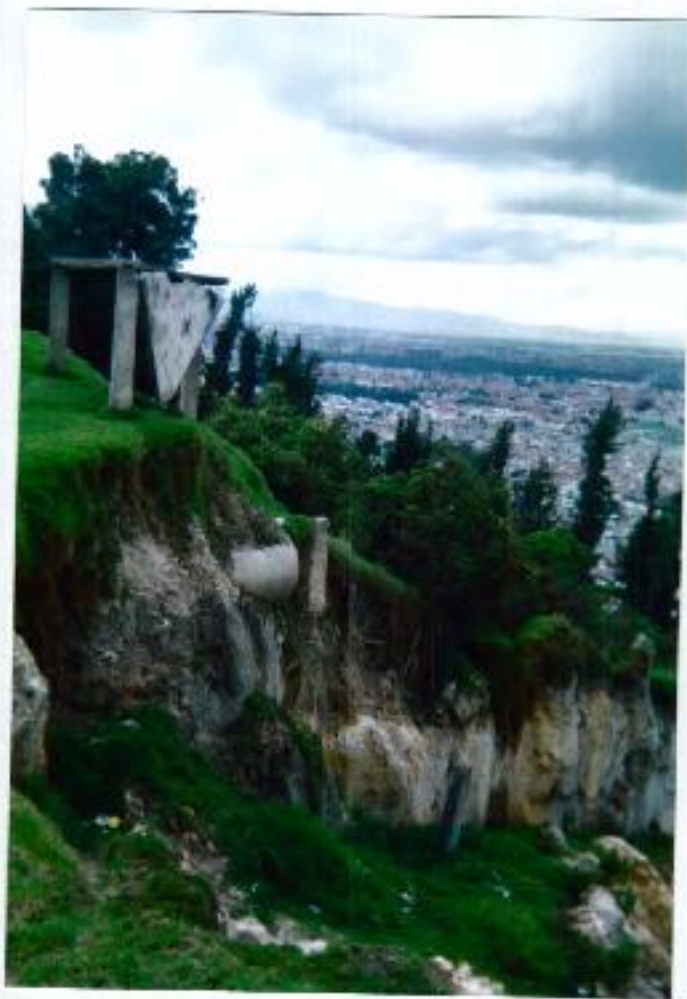
**FOTOGRAFIA 14:**

Entre las Carreras 7ª y 8ª, se observa un deslizamiento de tipo rotacional que afecta una casa de dos niveles ubicada en la parte superior (aparentemente abandonada) y siete casas ubicadas en la parte inferior. En las Fotografías 14 a 16, se presenta el caso expuesto.

Vista desde la parte inferior del movimiento rotacional ubicado entre las carreras 7 y 8.

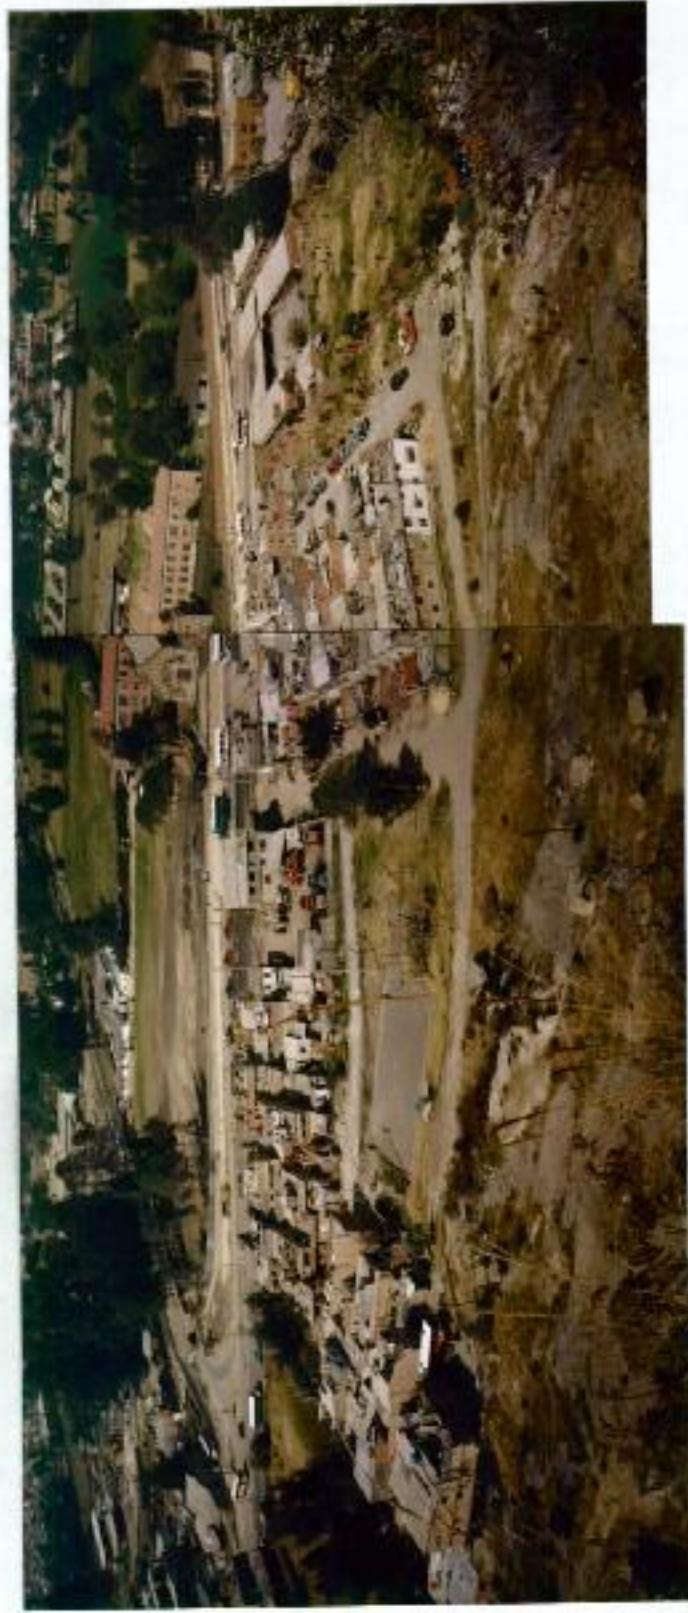
**FOTOGRAFIA 18:**

escurrimiento superficial de agua lluvias, pendiente del talud, exposición de material a los agentes atmosféricos y la falta de confinamiento del talud; las viviendas existentes pierden el apoyo en su cimentación, originando gravísimos problemas de riesgo a las personas que habitan en ella (Fotografía 18).

Entre las carreras 3 y 4, se aprecia una serie de casas al borde del barranco.

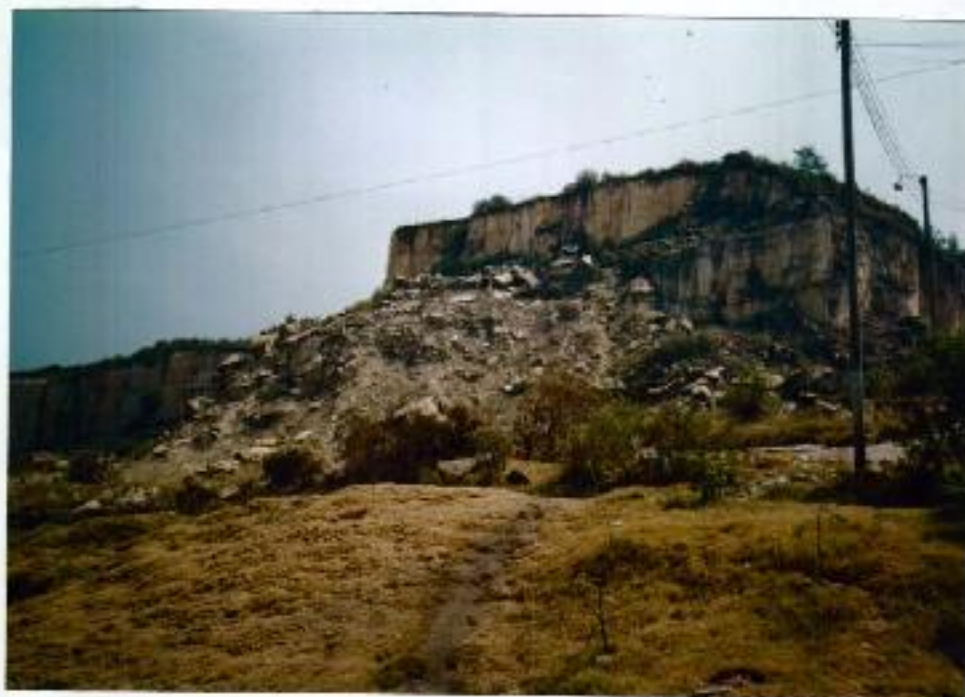
**FOTOGRAFIA 23:**

Vista en sentido Sur-Norte de un escarpe rocoso al oriente del barrio El Mirador, donde se hace evidente el buzamiento del mismo.

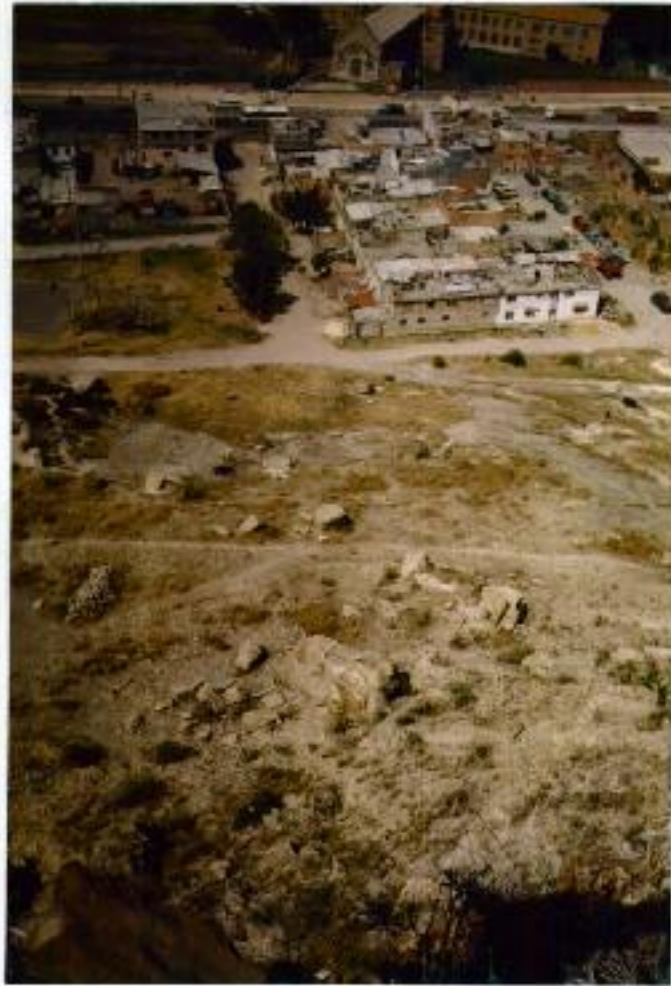
**FOTOGRAFIA 24:**

Los desplazamientos en masa del Barrio La Cita, se clasifican como volcamientos y caídas de bloques (Varnes 1978), con tamaños que pueden variar entre los 0.2 y 8 m<sup>3</sup> (Ver Fotografías 26 y 27) por tal razón la zona se cataloga como de alto riesgo por deslizamiento (Ver Fotografías 23, 24 y 25). Como causa real de estos fenómenos podemos considerar la susceptibilidad geomórfica, es decir que, la geoforma en la cual se emplaza el movimiento es en sí misma vulnerable (fotografías 28 y 29), debido a la pendiente casi vertical que presenta el escarpe. Como causas antrópicas inmediatas determinantes en el movimiento tenemos, en orden de importancia, las excavaciones producidas en las canteras que rodean el barrio, así mismo el mal empleo de los explosivos utilizados en las canteras y la deforestación paulatina de los cerros nororientales.

Vista en sentido Sur-Norte del escarpe del barrio La Cita, obsérvese el coluvión con una pendiente de aproximadamente  $25^\circ$  y el tamaño de los fragmentos de roca desprendidos en la cara del escarpe, los cuales pueden alcanzar hasta los 8 m<sup>3</sup>.

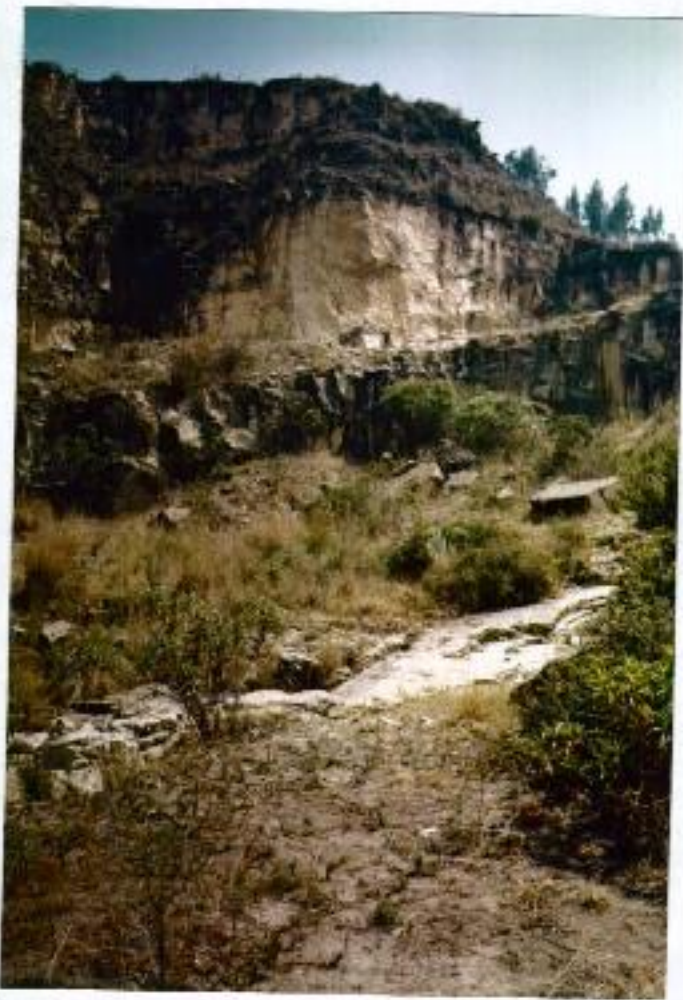
**FOTOGRAFIA 25:**

Panorámica del escarpe mencionado en la fotografía anterior, aquí se aprecia claramente el área de influencia de las rocas desprendidas en caso de un posible volcamiento o desplazamiento.

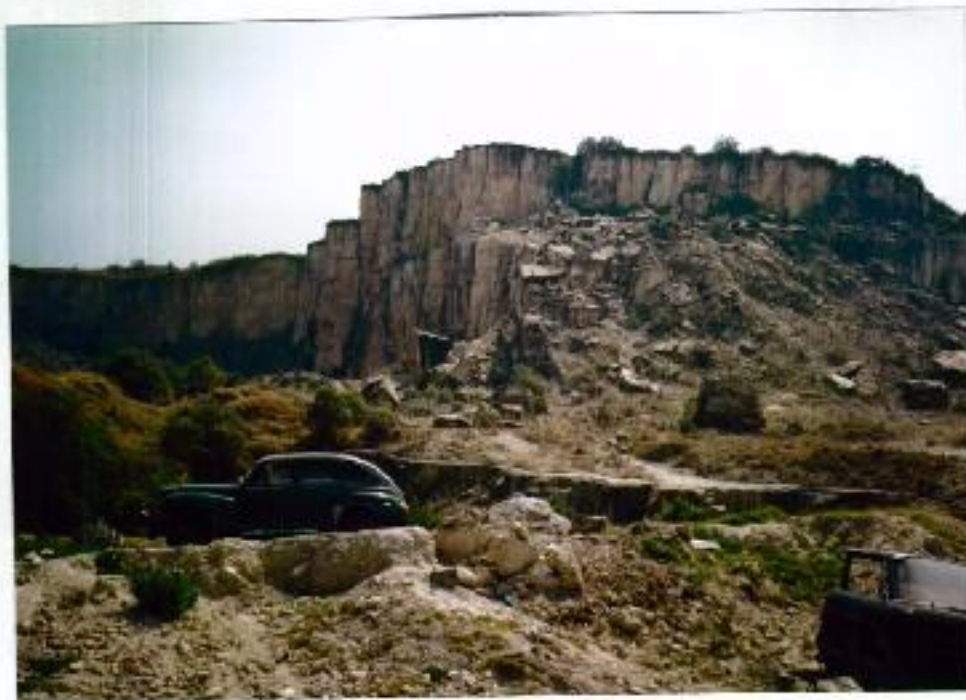
**FOTOGRAFIA 26:**

Areniscas fracturadas de la formación Arenisca Tierna, intercaladas con bacos de arcillolitas. Los estratos tienen u rumbo y buzamiento N-S/15°W.

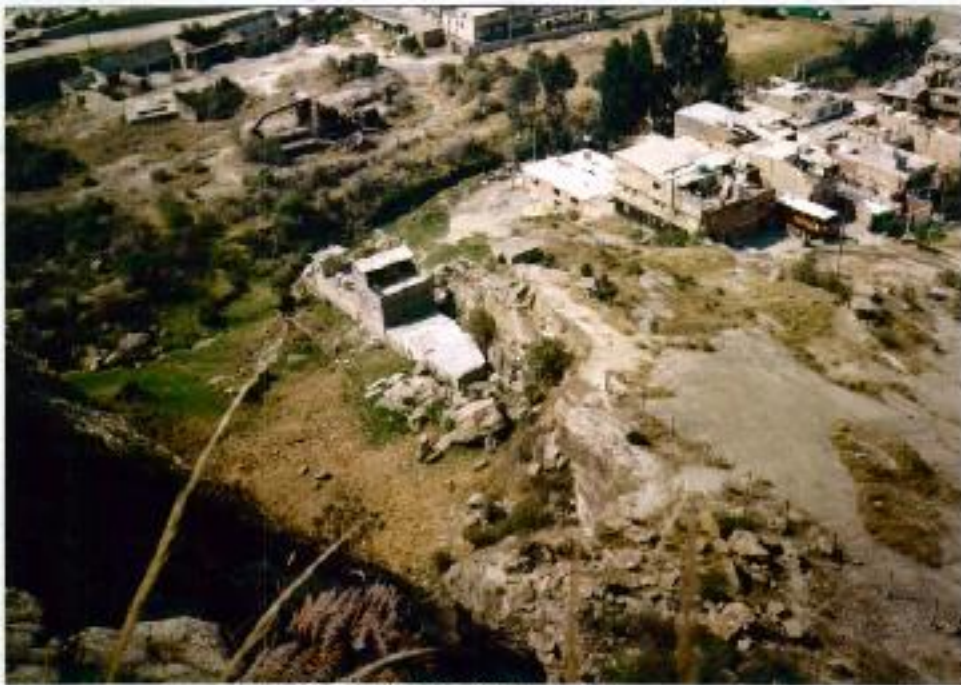
**FOTOGRAFIA 30:**

La casa que se observa en las Fotografías 30 y 31, ubicada en la pata del escarpe del barrio la Cita se encuentra en grave riesgo por caída de bloques.

Vista anterior de la vivienda a reubicar, por hallarse en la pata del escarpe del barrio La Cita.

- También es muy importante reubicar la familia que se encuentra en la pata del escarpe, (Ver Mapa de obras de ingeniería y fotografías 30 y 31).

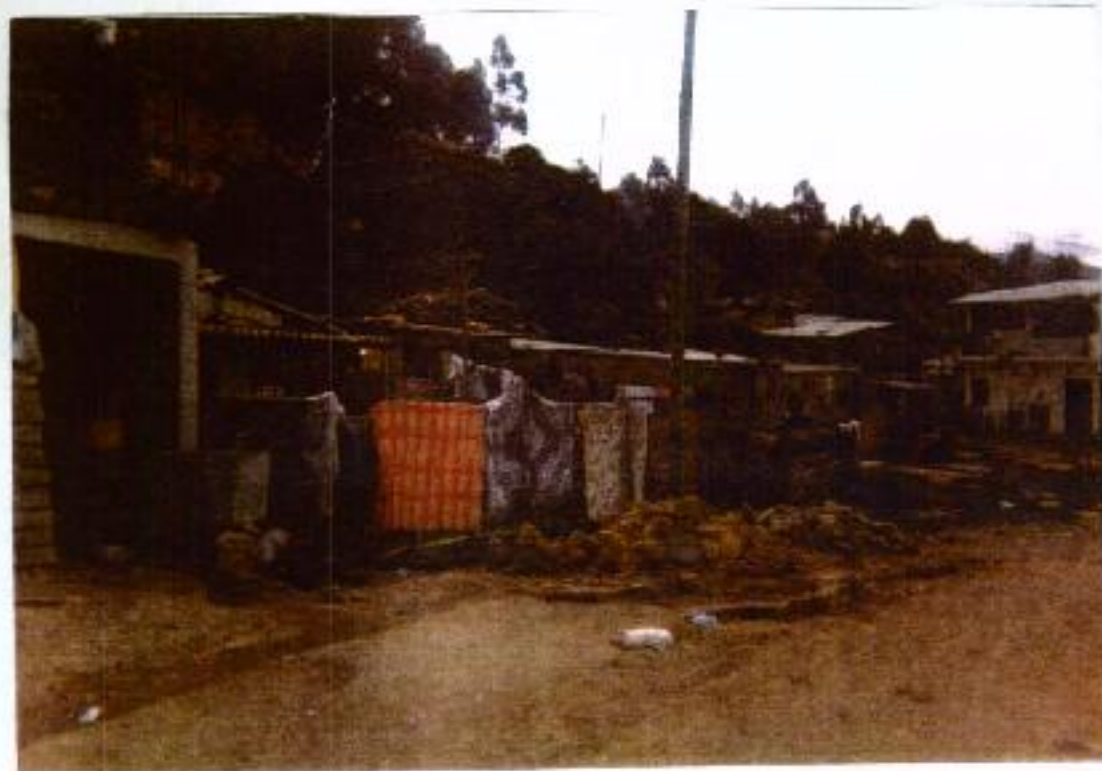
**FOTOGRAFIA 33:**

El barrio se encuentra asentado sobre una zona de antigua actividad de explotación de materiales para construcción, razón por la cual su superficie es bastante irregular, encontrándose taludes de entre 10 y 30 m de altura, con inclinaciones de hasta 90 grados y bloques de más de 2.0 m de diámetro, lo que impide la construcción de viviendas en algunos lotes, (fotografías 33 y 34).

Vista en sentido Sur-Norte de un escarpe rocoso al oriente del barrio El Mirador, donde se hace evidente el buzamiento del mismo.
