ALCALDIA MAYOR DE SANTAFE DE BOGOTA D.C.  
OFICINA PARA LA PREVENCION DE EMERGENCIAS, OPES

DESARROLLO Y PUESTA EN MARCHA  
DE ACCIONES PARA MITIGACION  
DE RIESGOS EN LA LOCALIDAD  
DE USAQUEN

INFORME CONSOLIDADO

Santafé de Bogotá, D.C., Marzo de 1995

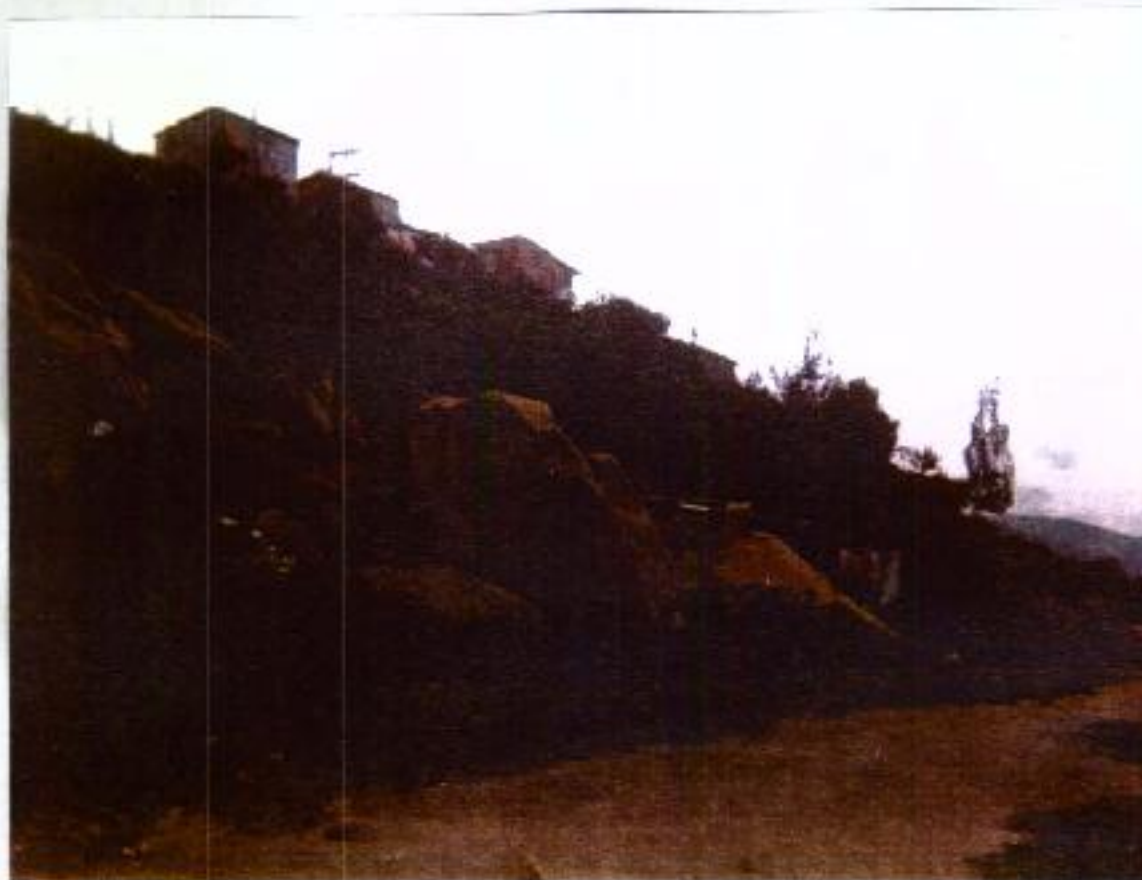
**FOTOGRAFIA 34:**

Barrio El Mirador, carrera 23. Taludes que deberán ser conformados y en lo posible revegetalizados para evitar que allí se establezcan viviendas.

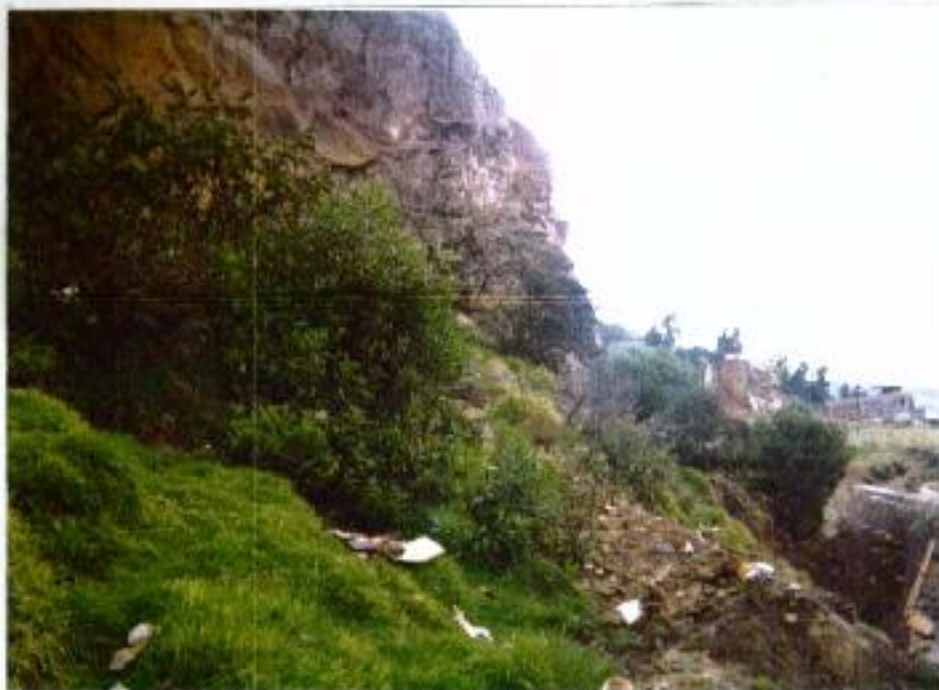
**FOTOGRAFIA 34:**

El principal factor de riesgo son los escarpes rocosos, conformados por areniscas fracturadas y con un buzamiento oriente-occidente, lo que se ha traducido en caídas de bloques, factor de amenaza para las casas localizadas a menos de 10 m de distancia de dichos escarpes, (manzanas 9 a 15), razón por la cual la zona se clasifica como de riesgo alto, (fotografía 35).

Barrio El Mirador, carrera 22. Al fondo se observa el escarpe rocoso que por estar fracturado presenta un riesgo alto para las viviendas localizadas en la parte baja.

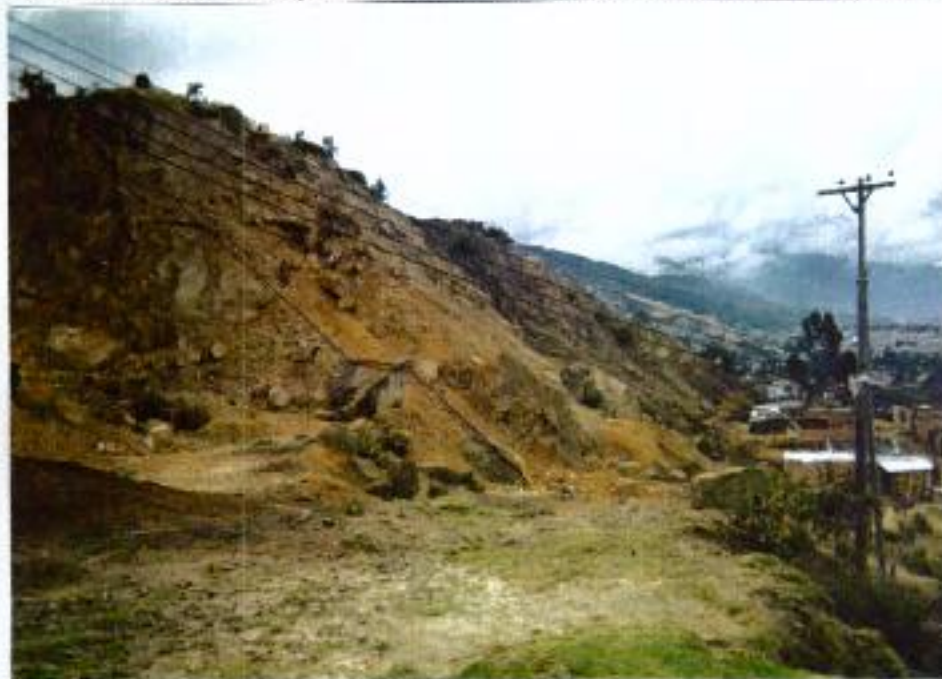
**FOTOGRAFIA 36:**

En la actualidad se construye un muro en concretococlópeo, con el cual se controlará la caída de bloques y se conformará el talud en la mañana 15.

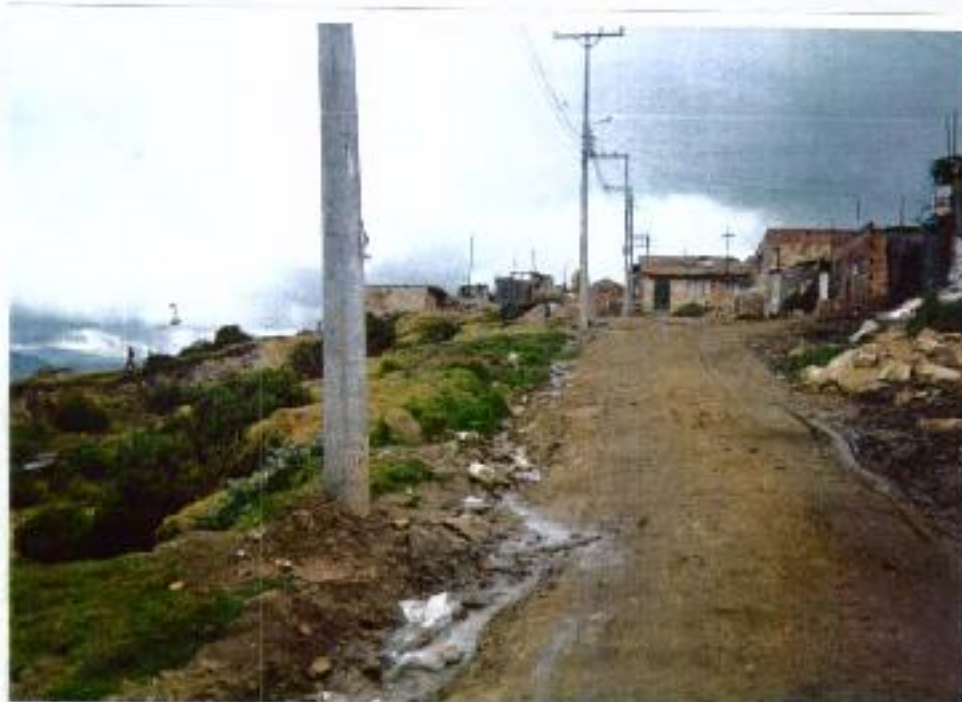
**FOTOGRAFIA 37:**

Vista desde la carrera 23 entre calles 184 y 185 (dirección aproximada por cuanto no existe nomenclatura), donde se hay un escarpe muy cernano a las viviendas del barrio El Mirador.

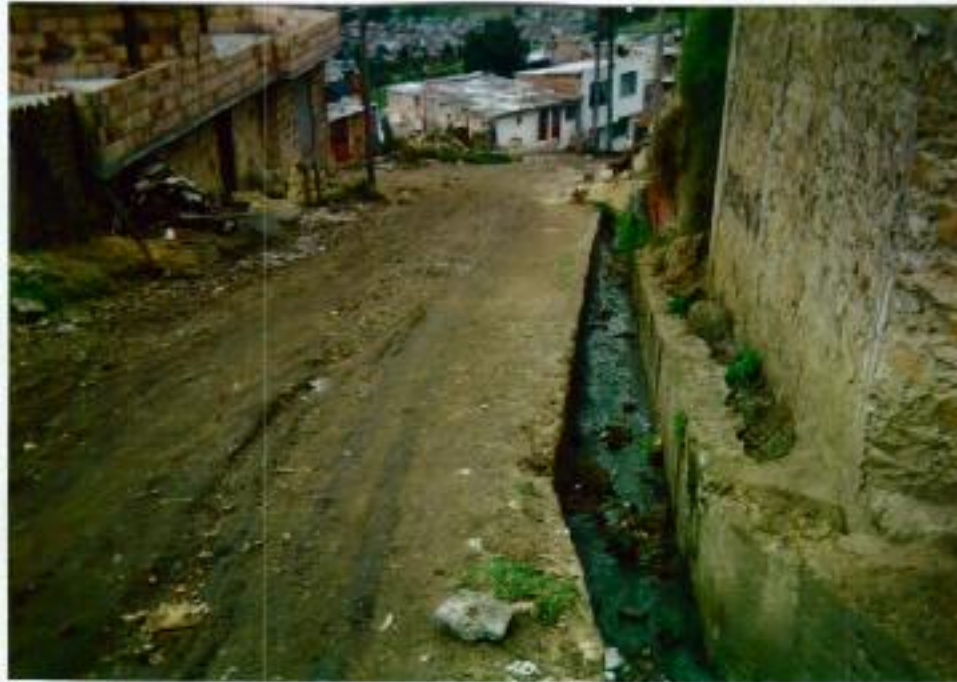
**FOTOGRAFIA 39:**

El acceso a la zona se puede hacer por dos vías que conducen al Guavio; las principales Carreras del barrio Chaparral se encuentran pavimentadas y con cunetas, con lo cual se ejerce el control de las aguas lluvias (fotografía 39).

Vista desde la carrera 24 entre calles 185 y 186, en el barrio El Chaparral, donde algunas de sus vías están pavimetadas, protegiendo el suelo de agentes erosivos.

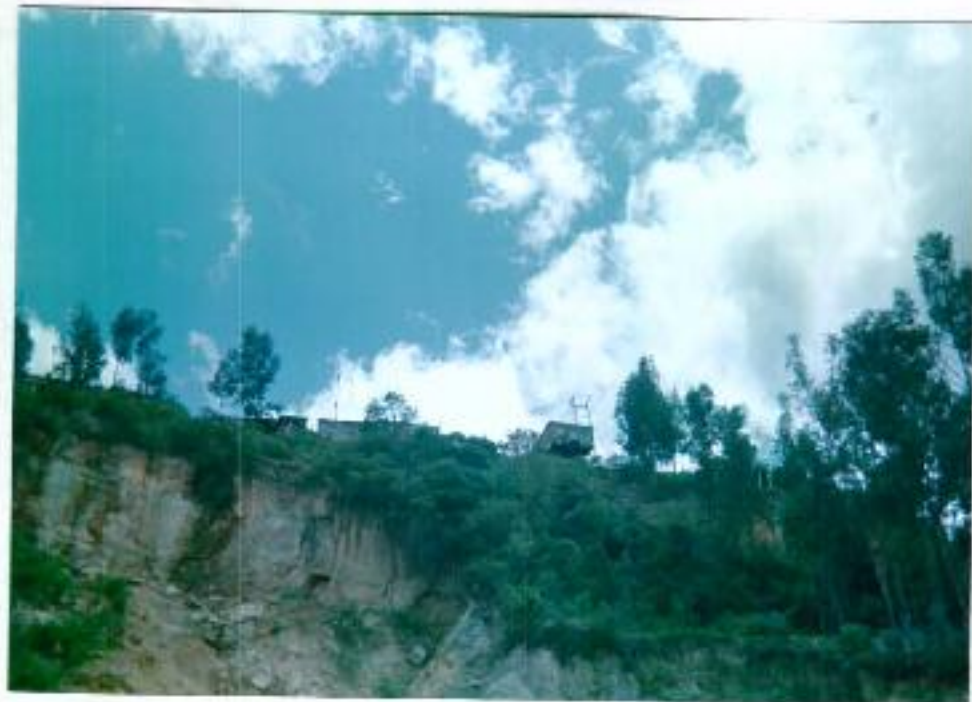
**FOTOGRAFIA 42:**

El barrio el Codito se encuantra localizado en el costado oriental de la zona. En el se encuantran taludes de más de 20.0 m de altura, conformados por rocas algo fracturadas, que eventualmente podrían sufrir caídas de bloques (fotografía 42). El riesgo para los habitantes del barrio es moderado a bajo, ya que en general las casas se encuentran a más de 20 m de distancia de los escarpes.

Las viviendas en el barrio El Codito se encuentran a más de 20.0 m. de distancia de los escarpes rocosos, lo que hace que el riesgo de pérdidas por la caída de bloques sea bajo.

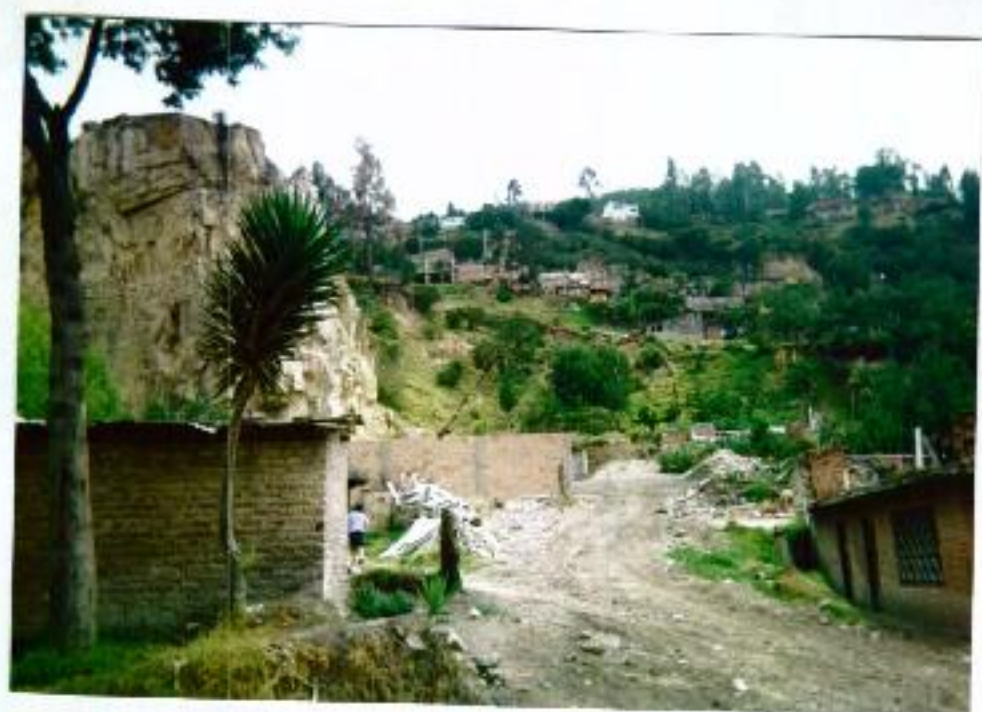
**FOTOGRAFIA 43:**

En el barrio El Codito algunas viviendas se encuentran en la corona de los escarpes rocosos, siendo muy vulnerables al desprendimiento de bloques.

La escepción a esta situación se presenta en la fotografía 43, y en el plano 4; las casas que se encuentren a menos de 10.0 m del borde de los escarpes deberán ser relocalizados.

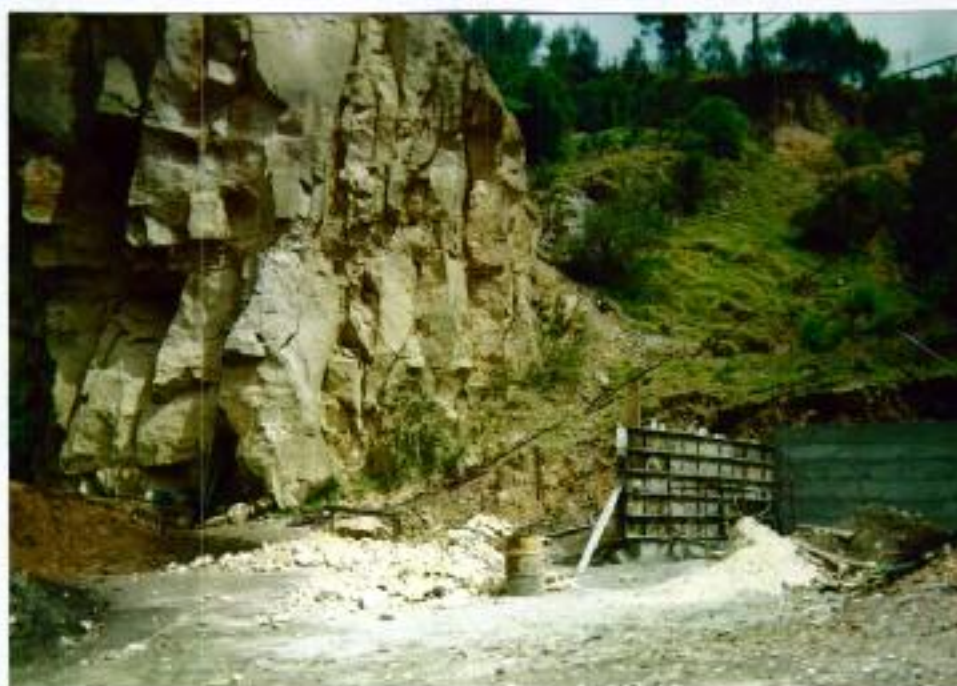
**FOTOGRAFIA 45:**

En la calle 176A No. 25- 15 se detecto un deslizamiento de tipo rotacional, que cubre un área de 40 m de ancho por 80 m de largo; el deslizamiento se presento por la excavación que tuvo lugar en la parte baja del lote, donde se esta adecuando el terreno para la construcción de viviendas. Tanto el área del deslizamiento como el terreno localizado en la base del talud, son de propiedad del señor Priciliano Niño, el cual según el testimonio de los habitantes esta vendiendo lotes para autocostrucción de viviendas, sin que existan las condiciones de accesos y servicios públicos, (fotografías 44 y 45).

Detalle del deslizamiento de la calle 176A No 25-15. En el costado derecho de la fotografía se aprecian las grietas que es necesario sellar.

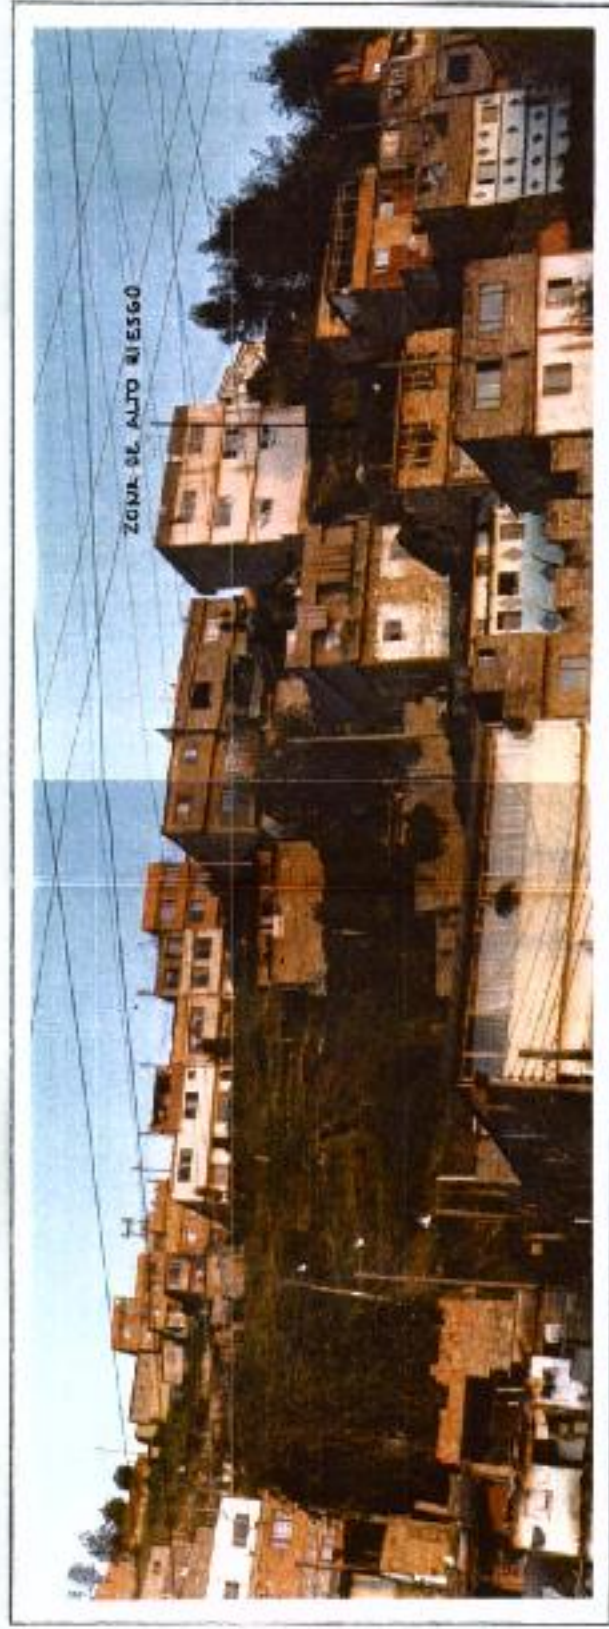
**FOTOGRAFIA 47:**

Sobre el costado nor-occidental del barrio Buenavista y en límites con SILICAL, existe un sector de aproximadamente 8000 m<sup>2</sup> o más con pendiente del 75 %, en donde no existen viviendas (Fotografía 47).

Vista del costado norte del barrio Buenavista, en donde la pendiente Oriente-Occidente es bastante alta, disminuyendo hacia el sur. Este sector presenta alto riesgo. Las áreas en donde aún no se ha construido, se recomienda utilizar sistemas de implantación de especies nativas.

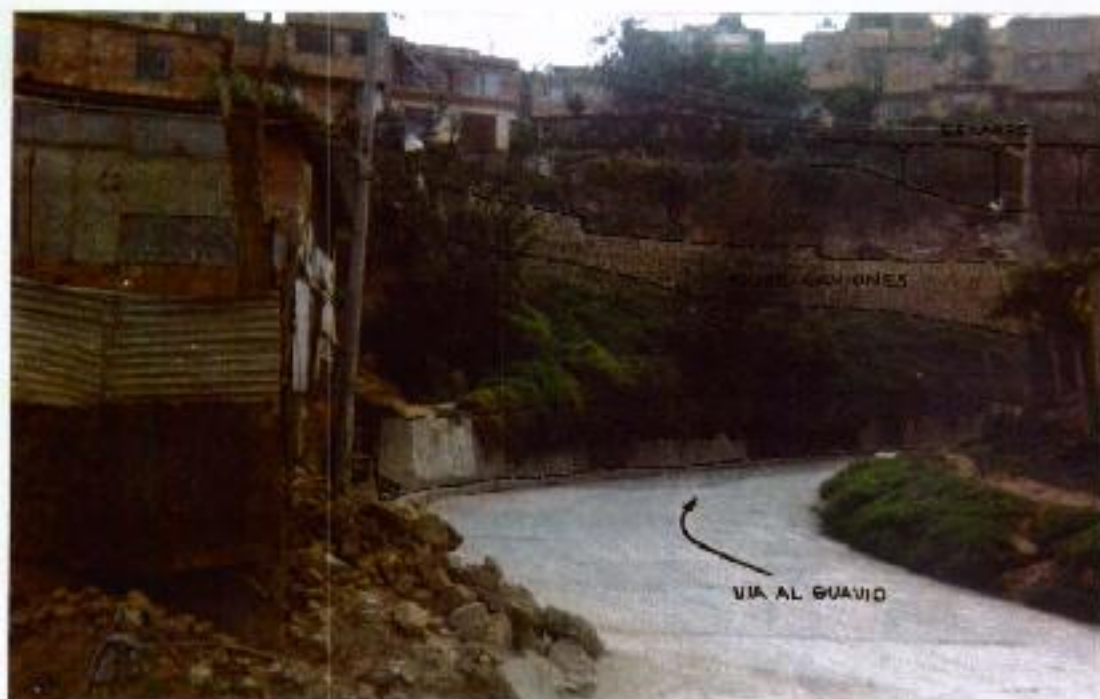
**FOTOGRAFIA 48:**

En algunos sitios se hace muy difícil la construcción de nuevas viviendas debido al alto riesgo y la pendiente, tal es el caso que se ilustra en la fotografía, en donde efectuar algún tipo de excavación implicaría problemas en la cimentación de la estructura superior.

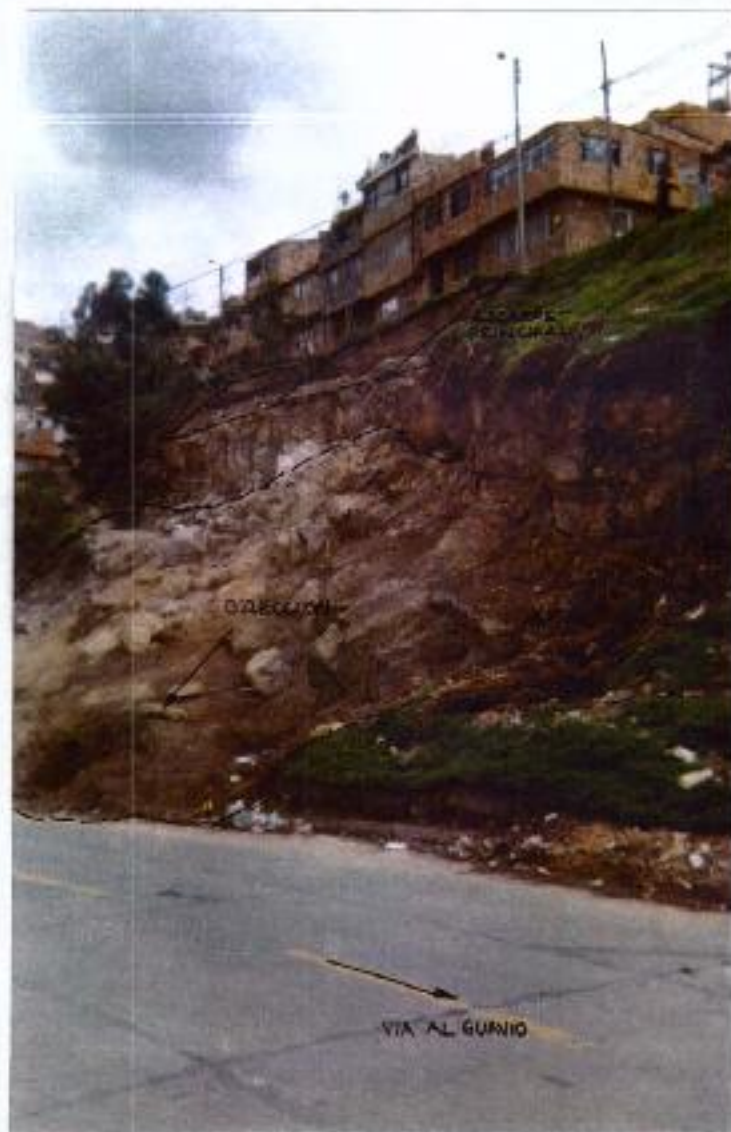
**FOTOGRAFIA 49:**

Sobre el costado norte y según la fotografía 49, se aprecian ya algunas obras de protección geotécnica, tales como un muro de contención en la pata y un muro intermedio de gaviones en aproximadamente 4 niveles. Se observa que entre el muro en gavión y el de contención existe un pequeño flujo de agua, el cual se hace evidente y oxida tanto los materiales como el muro de contención.

Vista desde la carrera 28 hasta la carrera 27F con calle 189, en donde se ha presentado un deslizamiento superficial puntual. Los materiales constitutivos se encuentran intercalados por los estratos de arenisca y arcillolita muy meteorizada.

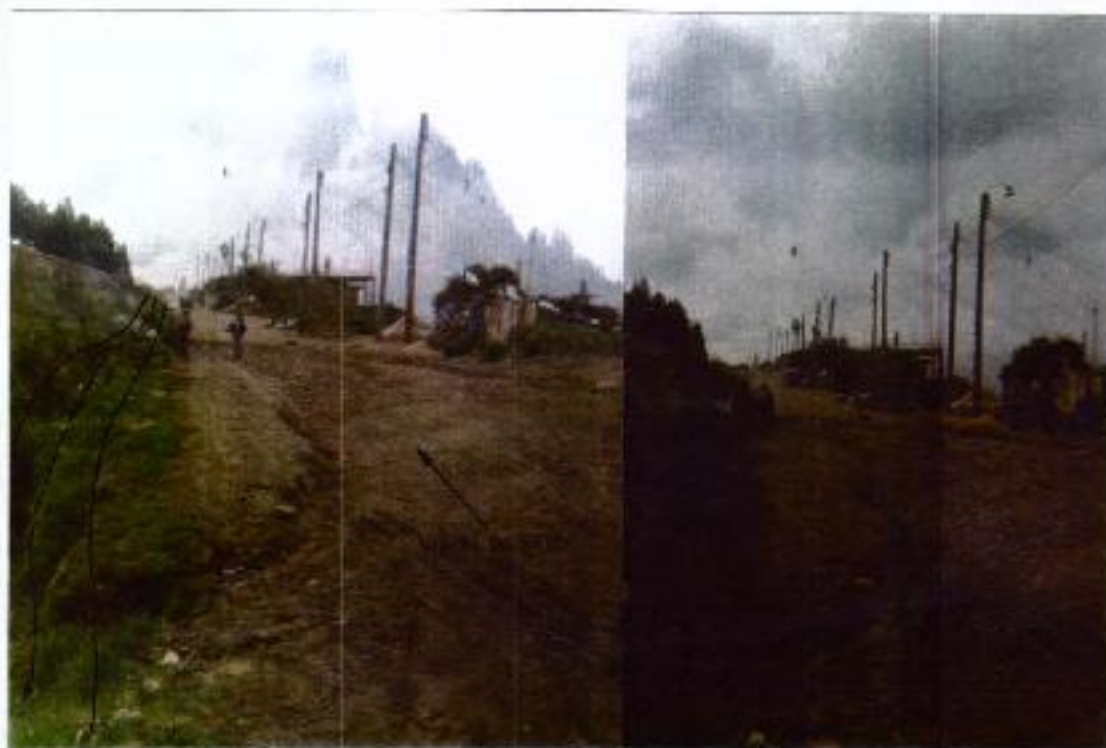
**FOTOGRAFIA 53:**

Talud a media ladera sobre la carrera 26D, que aparentemente se encuentra estable. Sin embargo y debido a su alta pendiente, se aconseja no construir en ésta área y más bien emplear programas de revegetalización con especies nativas del sector.

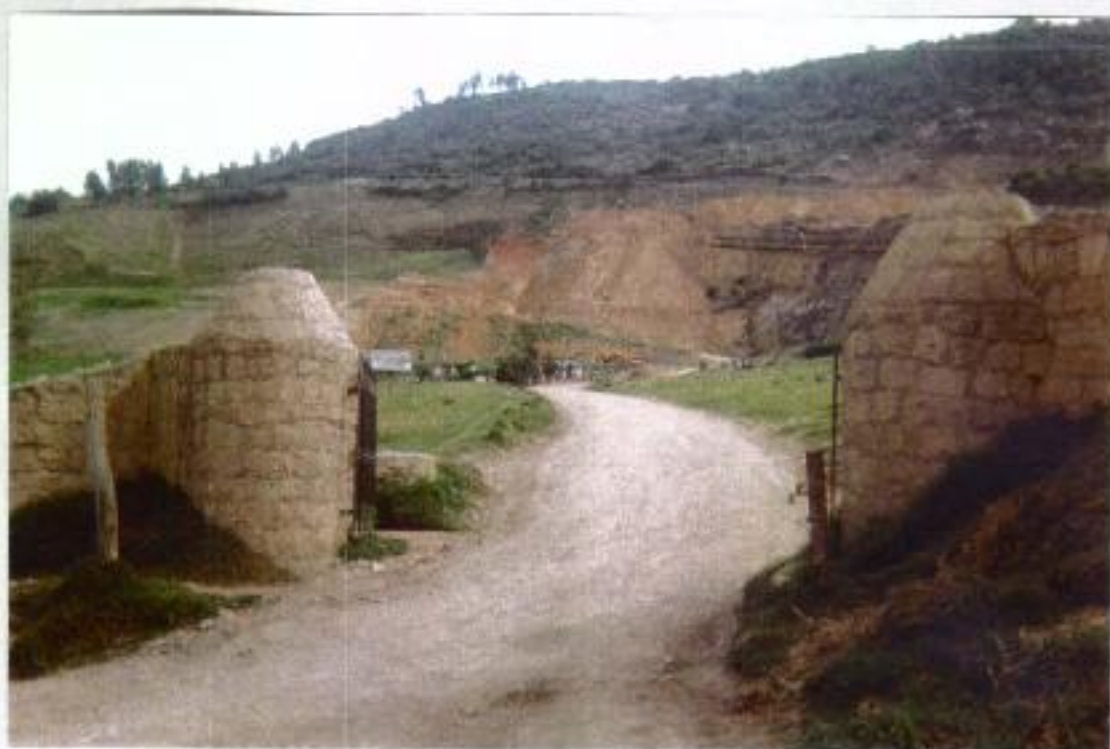
**FOTOGRAFIA 54:**

Carrera 24, parte más alta del Desarrollo La Estrellita, en donde se hace necesaria la construcción de andenes y sardineles, recubrimiento de a zanja perimetral entre el barrio y la cantera, construcción de las losas del pavimento y construcción del sistema de alcantarillado.

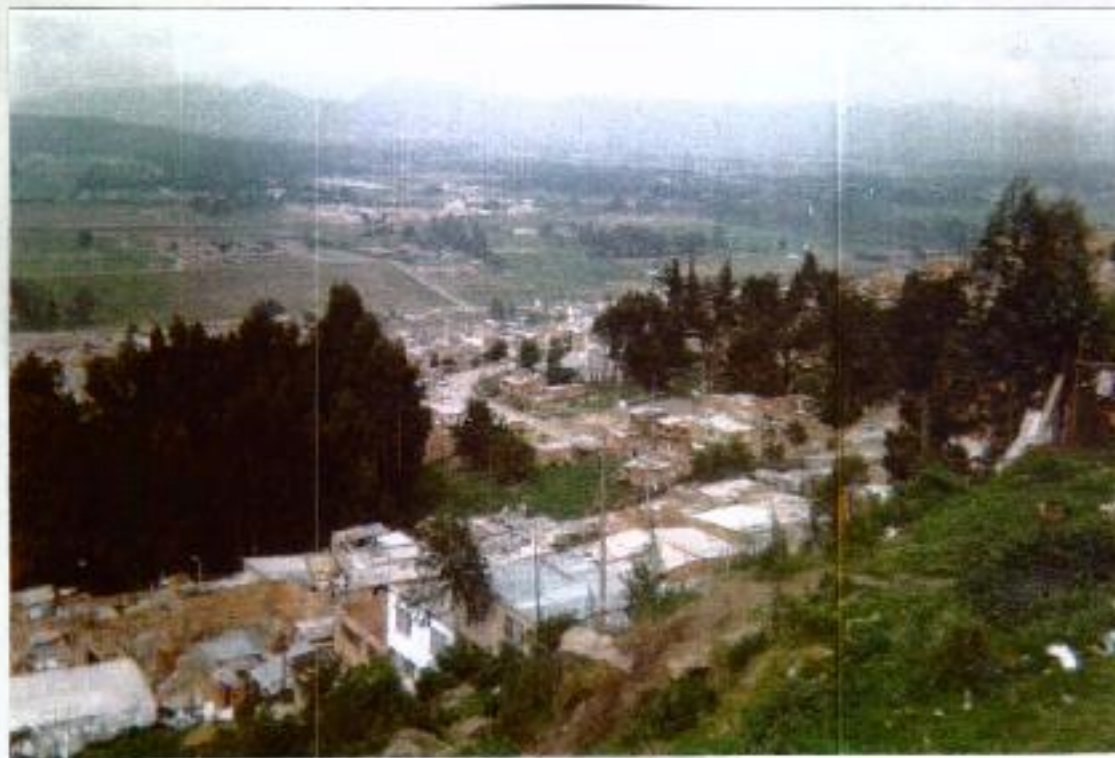
**FOTOGRAFIA 56:**

Vista desde el barrio El Mirador hacia el barrio El Chaparral, obsérvese el inadecuado uso de zonas verdes como botaderos de basura.

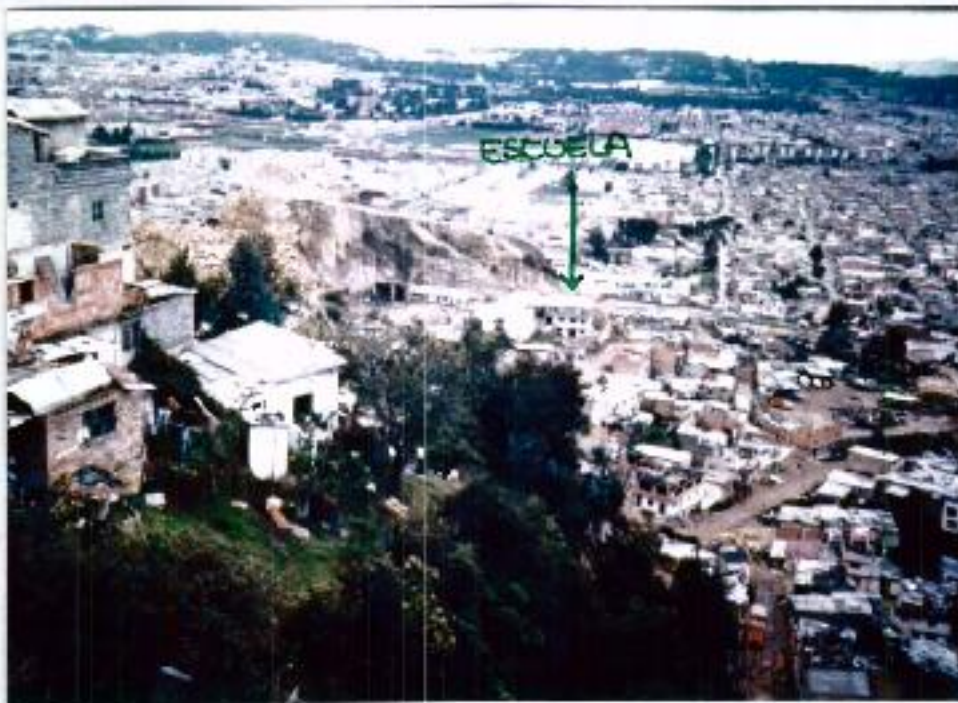
**FOTOGRAFIA 2:**

Las viviendas se construyen en el borde de escarpes rocosos diaclasados, los cuales pueden fallar sin previo aviso. (barrio Arauquita)

En el barrio Arauquita como medida preventiva se recomienda la evacuación de las viviendas localizadas a menos de 10.0 m del borde del escarpe, entre las carreras 8 Bis y 6ª al norte de la calle 163A. Esto tiene por objeto evitar que el macizo rocosa sea alterado por factores externos y que la eventual caída de bloques no traiga consecuencias graves.

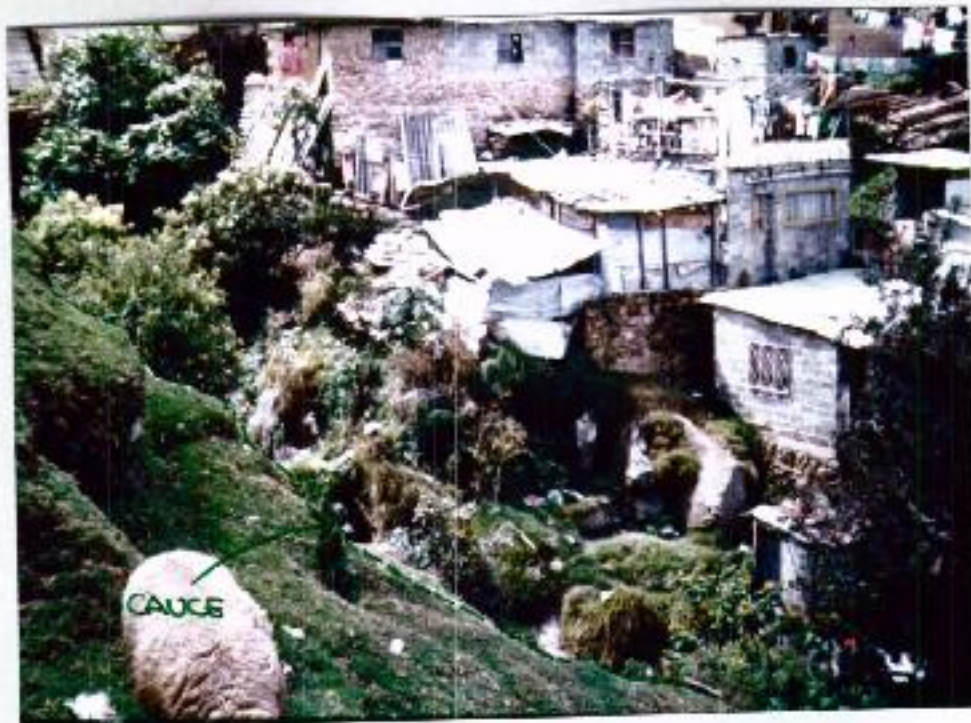
**FOTOGRAFIA 3:**

Las viviendas invaden las rondas de las quebradas y se hacen vulnerables a las avalanchas en época invernal.

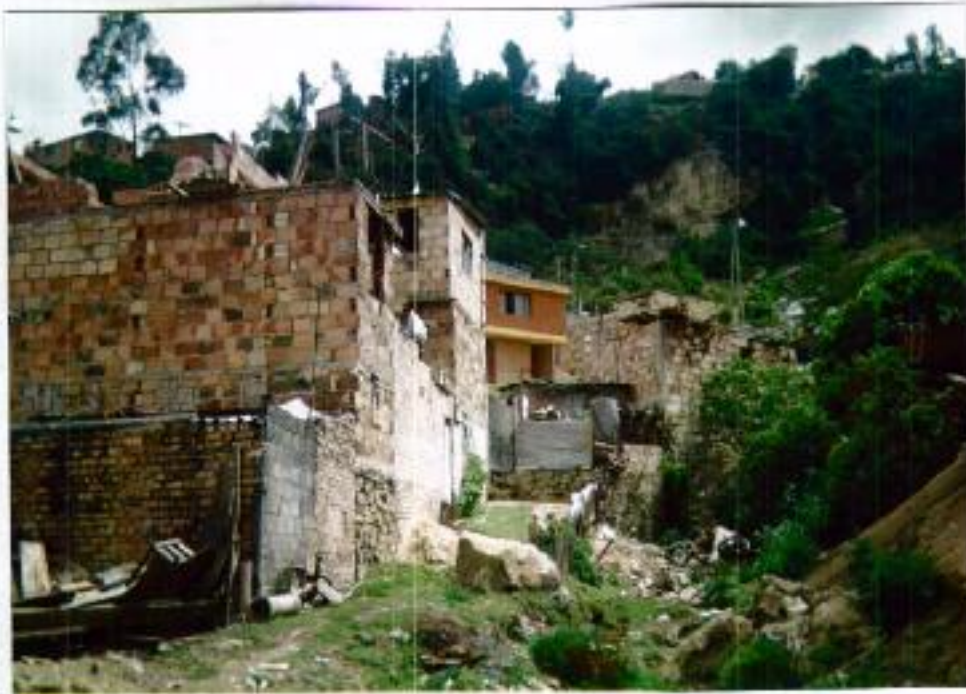
**FOTOGRAFIA 4:**

La cimentación de las viviendas se hace con piedra pegada sin alcanzar en muchos casos los estratos competentes. No existen sistemas estructurales que permitan garantizar su estabilidad ante un sismo.

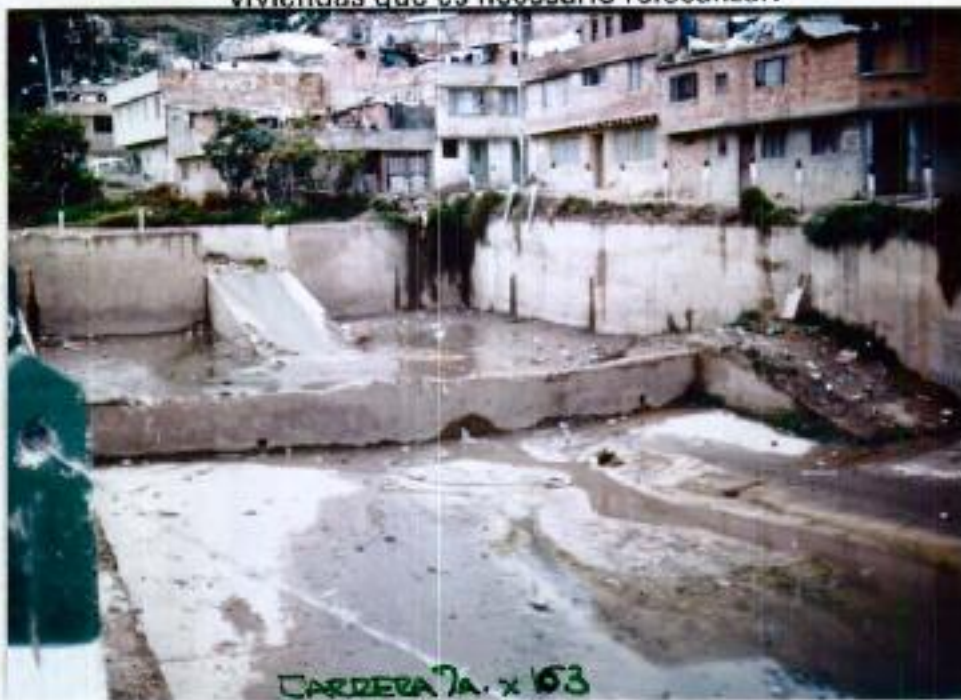
**FOTOGRAFIA 5:**

Las rondas de las quebradas están invadidas por viviendas que es necesario relocalizar.

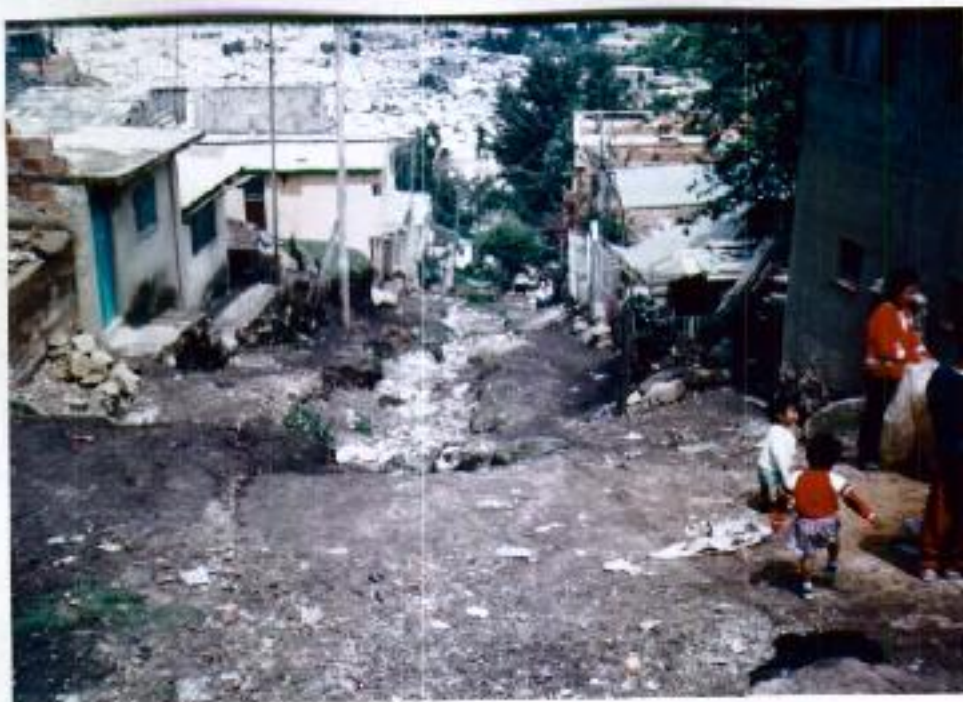
**FOTOGRAFIA 6:**

En ésta fotografía se aprecia cómo se construyen obras muy importantes para controlar el paso de material erosionado hacia los barrios localizados al occidente de la Carrera 7a., pero no se controla la erosión con cunetas y alcantarillas en la parte alta.

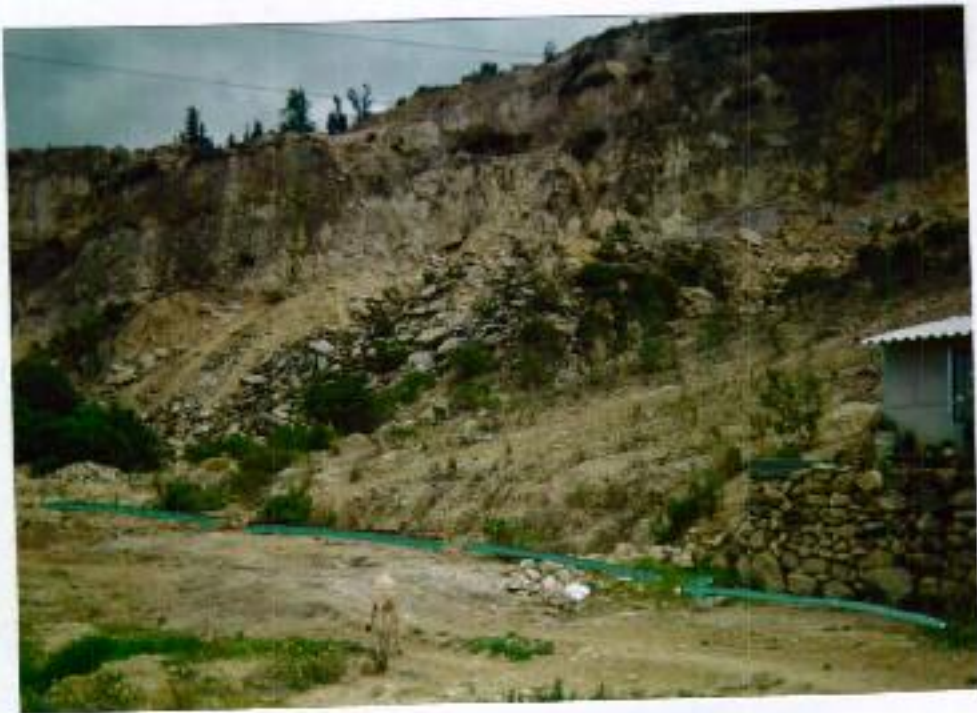
**FOTOGRAFIA 10:**

Costado oriental del barrio Santa Cecilia Baja. El sector se encuentra en etapa de revegetalización. Es necesario controlar el flujo de aguas lluvias, puesto que se están generando cárcavas.

Para el control de las aguas lluvias mencionado en la fotografía anterior, se requiere la construcción de cunetas revestidas, separadas en promedio cada 30.0 m.

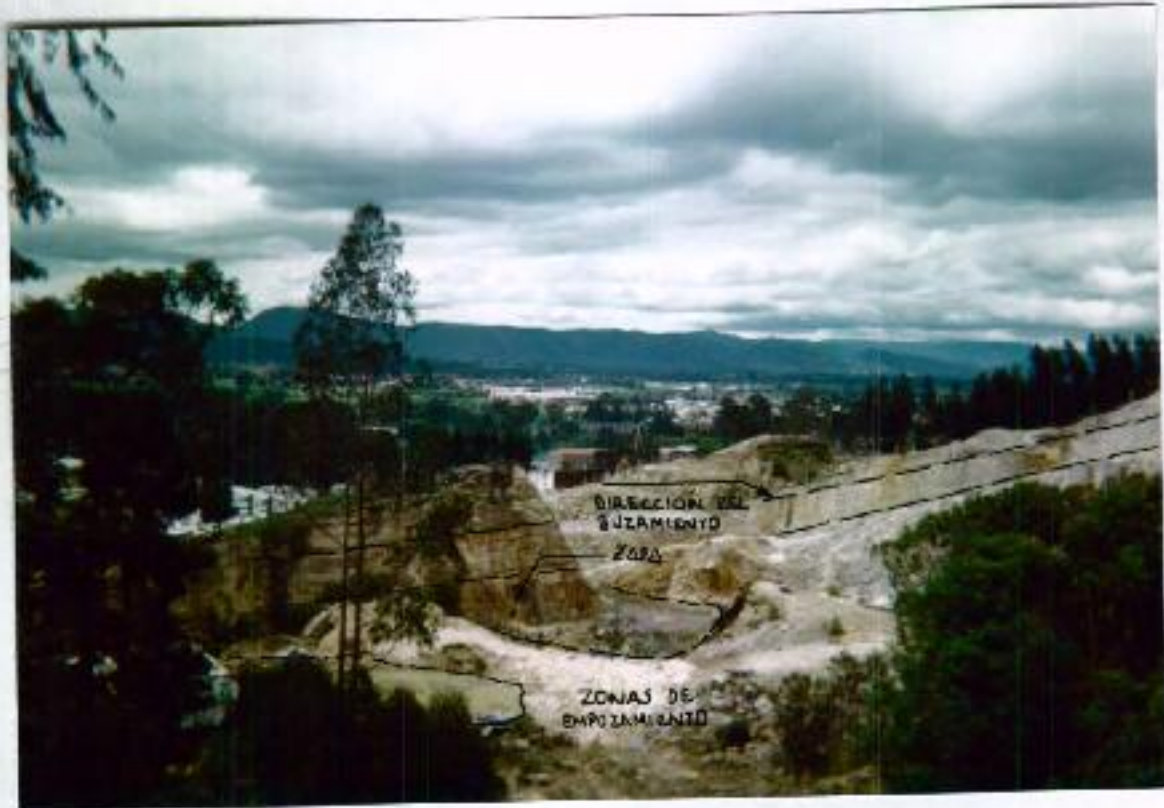
### FOTOGRAFIA 12:

En la Fotografía 12 se aprecia los socavones o "zapas" realizados en una de las canteras. Esto origina la formación de empozamientos temporales y de invierno en estos sitios.

Cantera conocida con el nombre de "La Esperanza", en donde actualmente se realizan explotaciones de material de cantera. Obsérvese los socavones realizados y las zonas de empozamiento de las aguas lluvias.

- Es importante mantener un estricto control y vigilancia sobre las canteras vecinas "La Esperanza - Komauco", ya que las explotaciones que se vienen adelantando se efectúan de forma inadecuada (ver Fotografía 22).
- Prohibir la extracción de material de la pata y zona intermedia de los taludes de arenisca friable, tal es el caso de las carrera 5ª (Ver Fotografía 17).

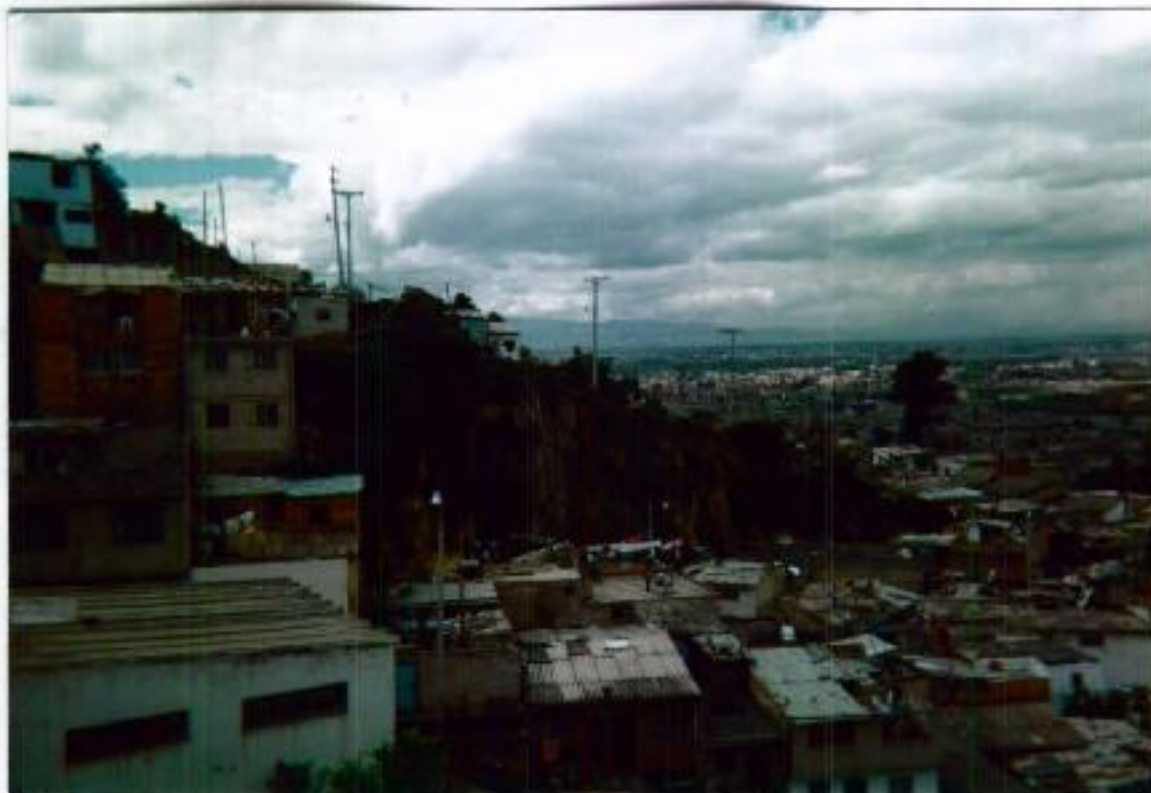
**FOTOGRAFIA 13:**

Talud prácticamente vertical, expuesto a los agentes atmosféricos y factores antrópicos.

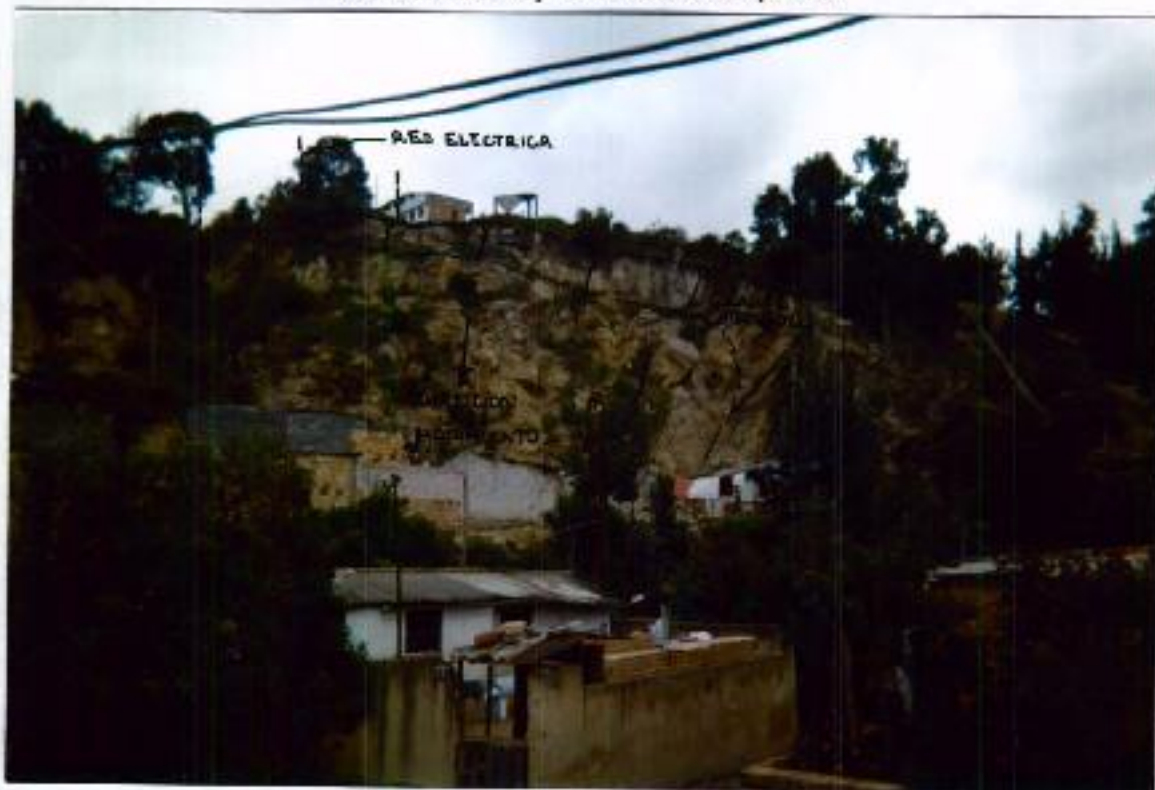
Entre las Carreras 7ª y 8ª, se observa un deslizamiento de tipo rotacional que afecta una casa de dos niveles ubicada en la parte superior (aparentemente abandonada) y; críticamente (7 casas) y directamente (34 casas), a un total de 41 viviendas ubicadas en la parte inferior. En las Fotografías 14 a 16, se presenta el caso expuesto.

Vista desde la parte inferior del movimiento rotacional ubicado entre las carreras 7 y 8.

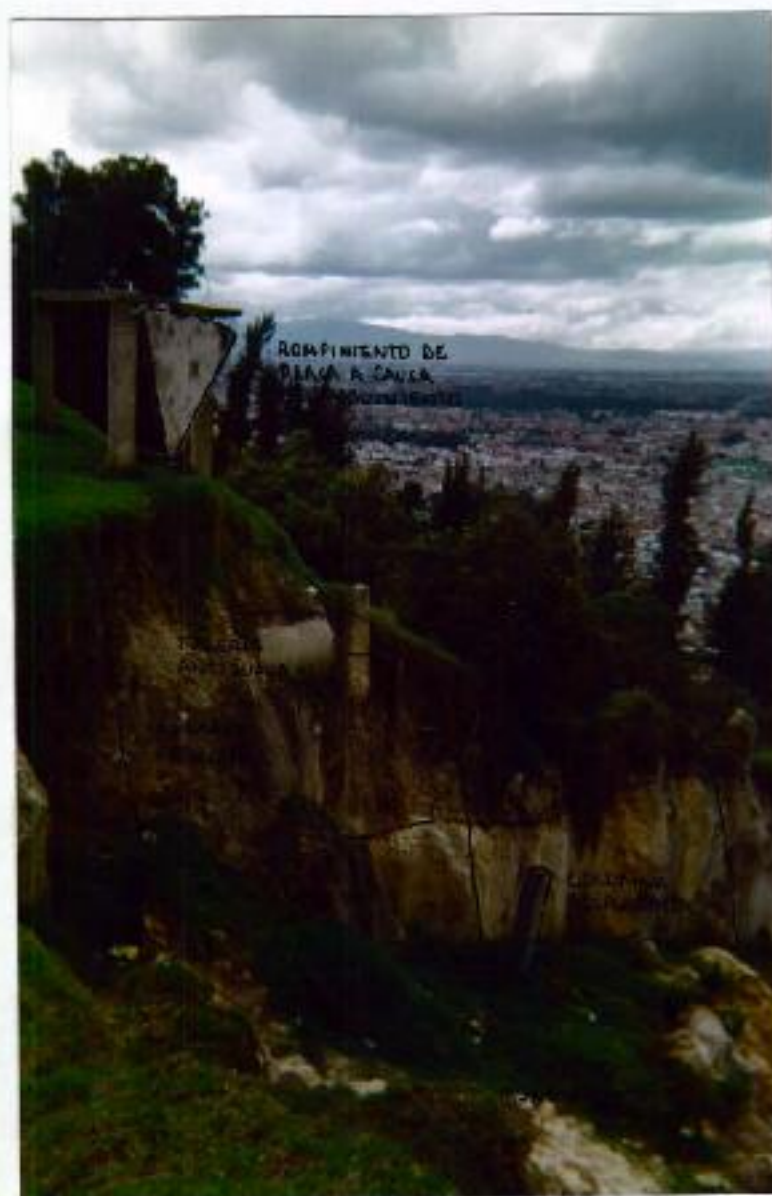
**FOTOGRAFIA 15:**

Observese el rompimiento de la placa sobre la caseta existente y el desplazamiento de la columna, asimismo, la tubería de aguas negras que por allí circula, actualmente cancelada.

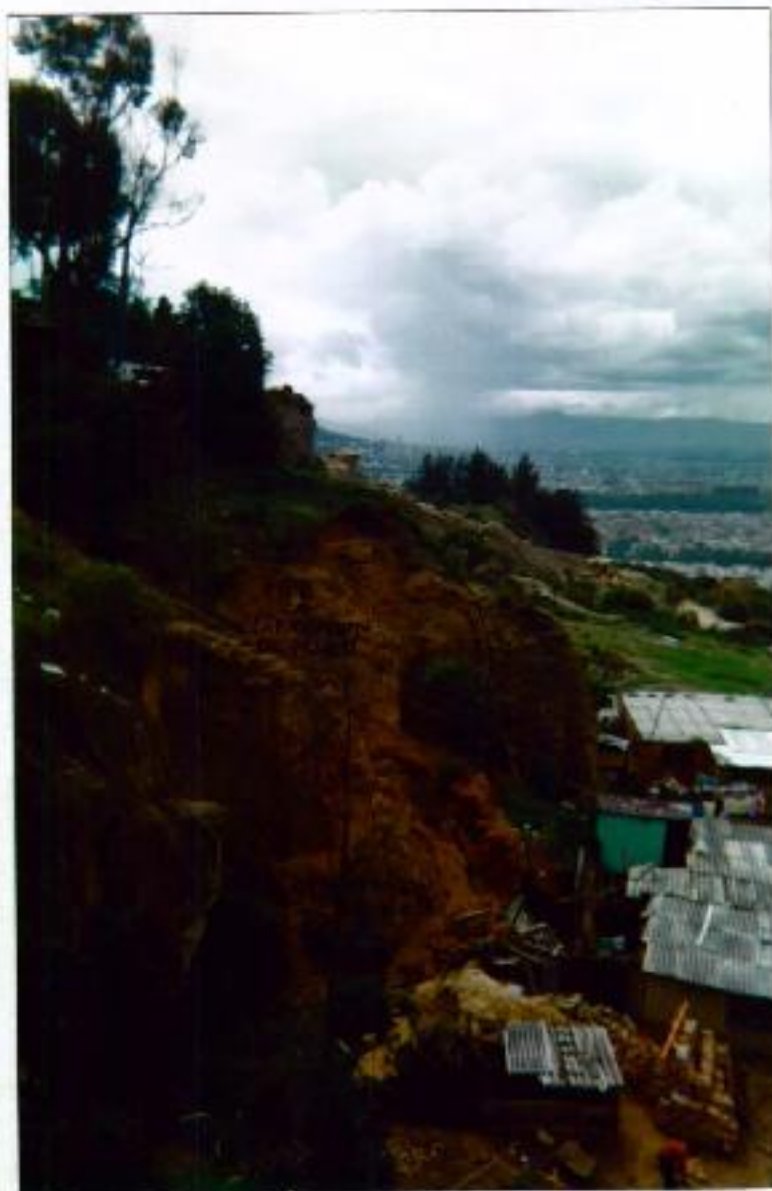
**FOTOGRAFIA 17:**

Explotación indebida de material friable sobre la zona intermedia y baja del talud.

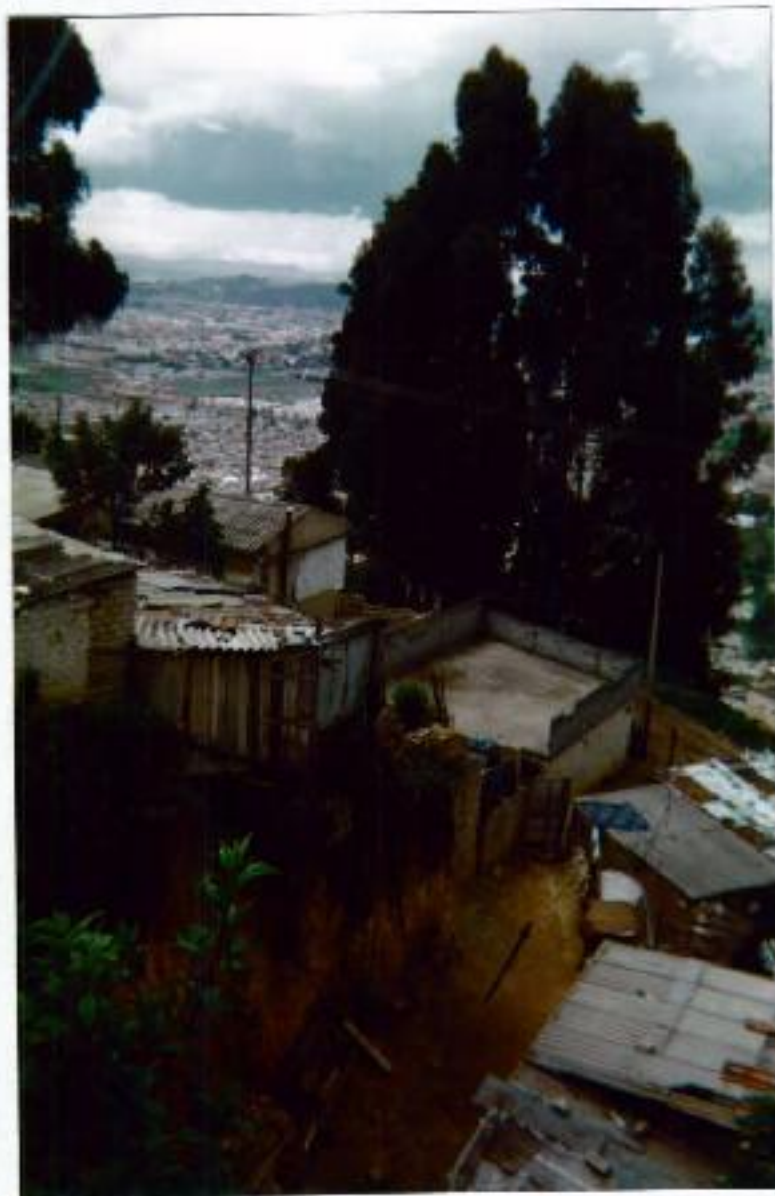
**FOTOGRAFIA 18:**

Sobre las Carreras 3ª y 4ª, el talud expuesto está conformado por material de depósito de ladera arcilloso y arenoso, con una capa superficial de material orgánico. Debido a la no protección de estos, al escurrimiento superficial de agua lluvias, pendiente del talud, exposición de material a los agentes atmosféricos y la falta de confinamiento del talud; las 3 viviendas existentes pierden el apoyo en su cimentación, originando gravísimos problemas de riesgo a las personas que habitan en ellas (Fotografía 18).

Entre las carreras 3 y 4, se aprecia una serie de casas al borde del barranco. Según sus habitantes, hasta el momento no han presentado inestabilidad pero podría ocurrir. Como se aprecia el espacio del corredor s mínimo para imntentar cualquier obra para protección del talud.
