ALCALDIA MAYOR DE SANTAFE DE BOGOTA D.C.  
OFICINA PARA LA PREVENCION DE EMERGENCIAS, OPES

DESARROLLO Y PUESTA EN MARCHA  
DE ACCIONES PARA MITIGACION  
DE RIESGOS EN LA LOCALIDAD  
DE USAQUEN

INFORME CONSOLIDADO

Santafé de Bogotá, D.C., Marzo de 1995

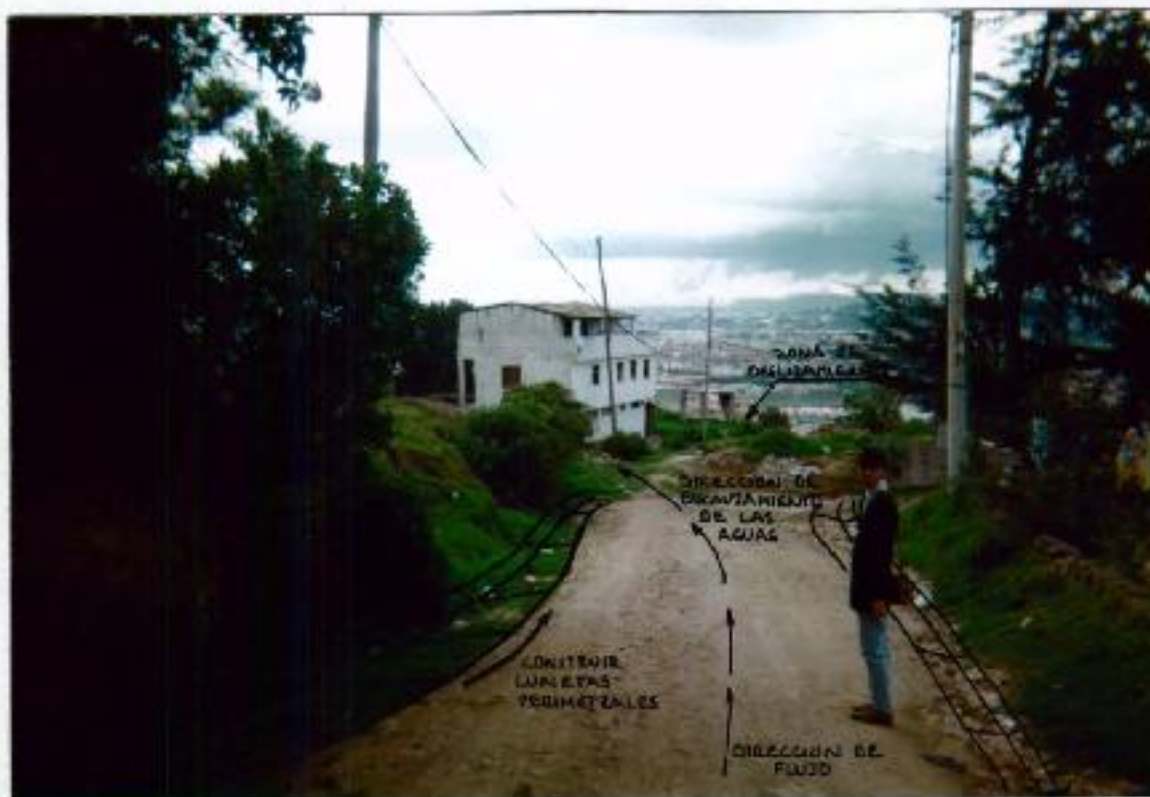
### FOTOGRAFIA 19:

Tomada desde la carrera 6, donde las aguas deben ser canalizadas y conducidas en la dirección en que se presenta la fotografía.

- Encauzar las aguas superficiales que escurren por la Carrera 6ª, tal como se presenta en la Fotografía 19, y llevarlas hacia la cantera vecina, desaguandolas en el trincho ubicado en el costado sur Oriental de la cantera Komauco (Ver Fotografía 20).  
Para el caso de la vía, aprovechar los surcos existentes, con el fin de canalizar las aguas y recubrirlos por medio de cunetas perimetrales.

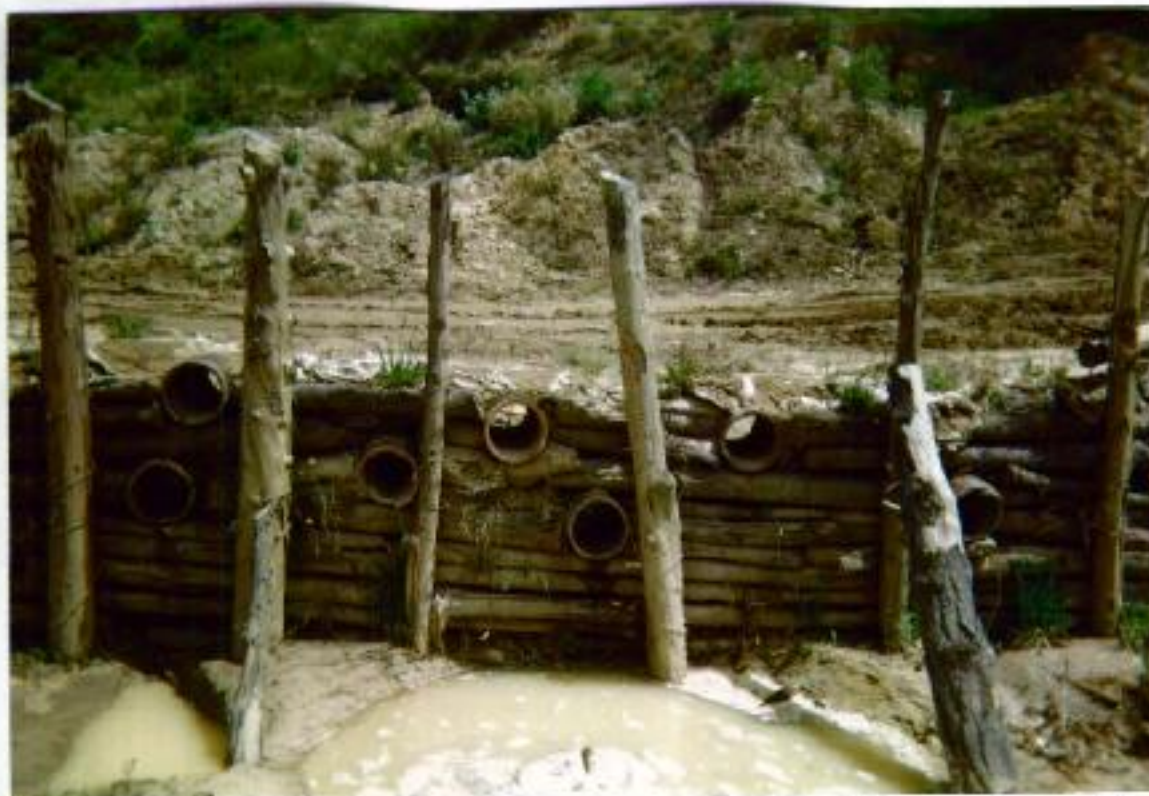
Trinchos típicos constituídos sobre el costado sur-oriental (Cantera Komauko).

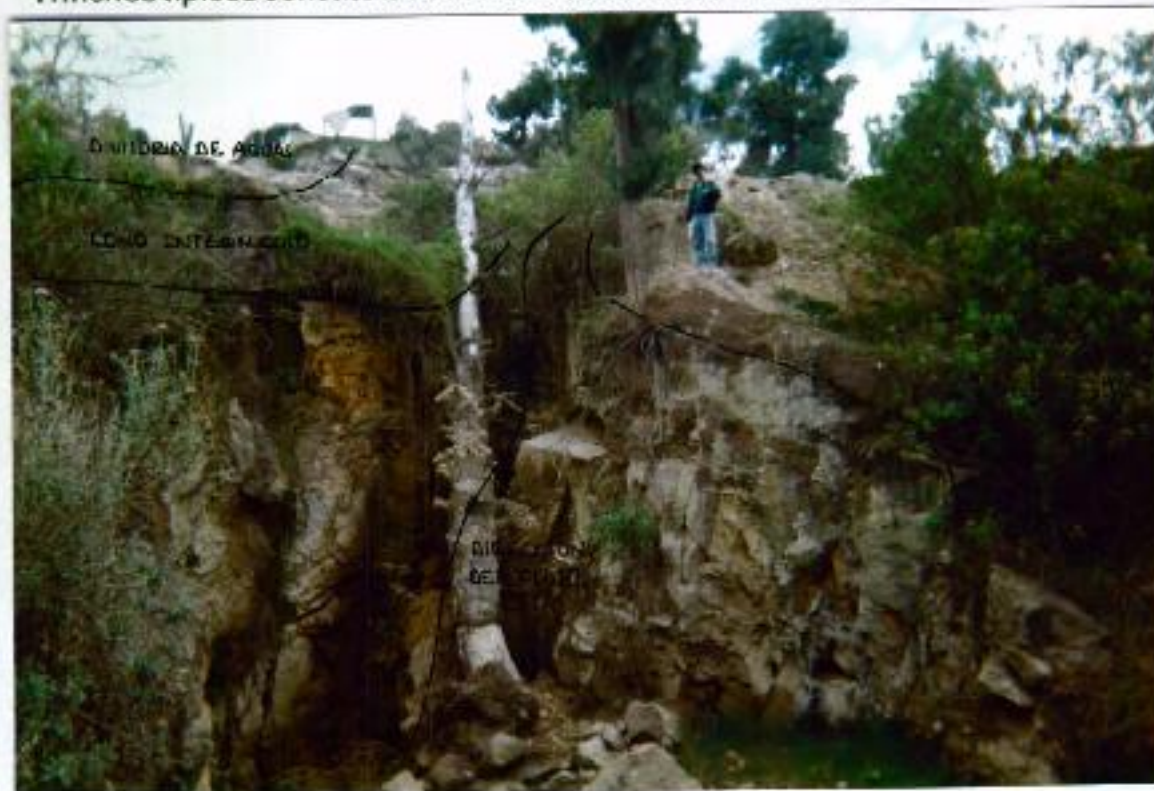
**FOTOGRAFIA 21:**

de agua. En la Fotografía 21, se observa el canal, el cual tiende a formar una "cascada", socavando los costados laterales y el fondo. En la Fotografía 20, se presenta un caso típico de ellos.

Canal ubicado sobre el costado sur-oriental del barrio y que sirve de límite con la Cantera Komauko. Observese la fuerte caída que tiene el agua y la cantidad de materiales que arrastra en invierno, especialmente árboles.

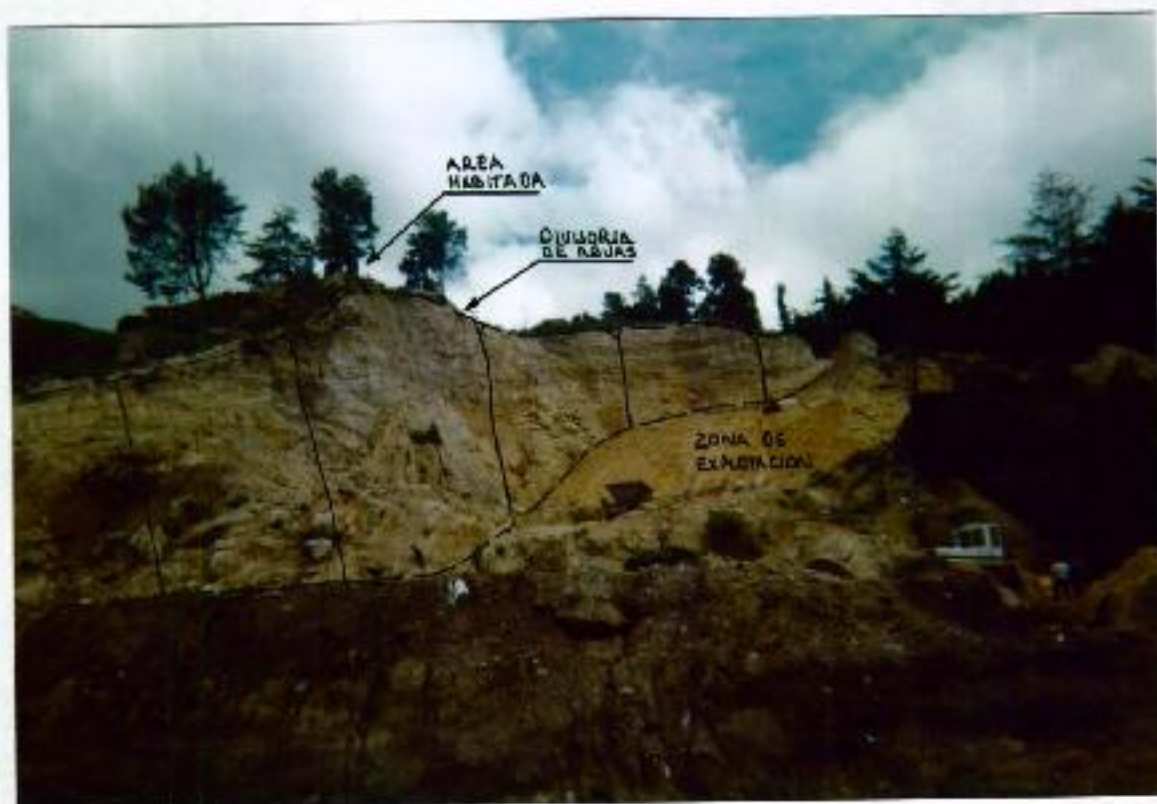
### FOTOGRAFIA 22:

Vista de la cantera Komauko desde la carrera 7. Obsérvese en la parte superior "área habitada", que existe inminente riesgo sobre las personas que allí habitan.

- Es importante mantener un estricto control y vigilancia sobre las canteras vecinas "La Esperanza - Komauco", ya que las explotaciones que se vienen adelantando se efectúan de forma inadecuada (ver Fotografía 22).
- Prohibir la extracción de material de la pata y zona intermedia de los taludes de arenisca friable, tal es el caso de las carrera 5ª (Ver Fotografía 17).

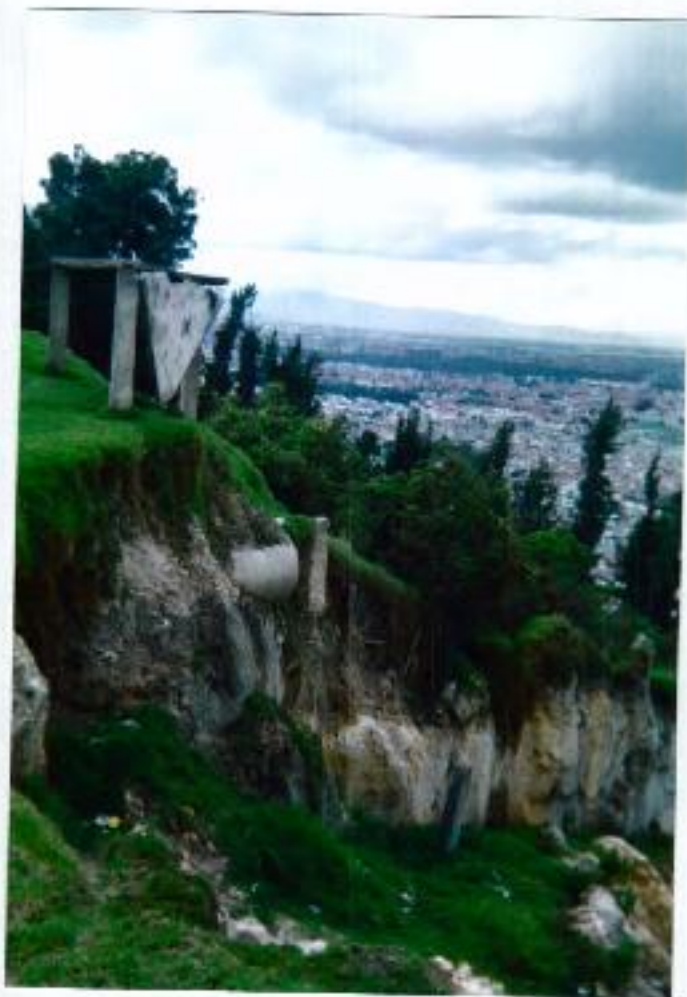
**FOTOGRAFIA 15:**

Observese el rompimiento de la placa sobre la caseta existente y el desplazamiento de la columna, asimismo, la tubería de aguas negras que por allí circula, actualmente cancelada.

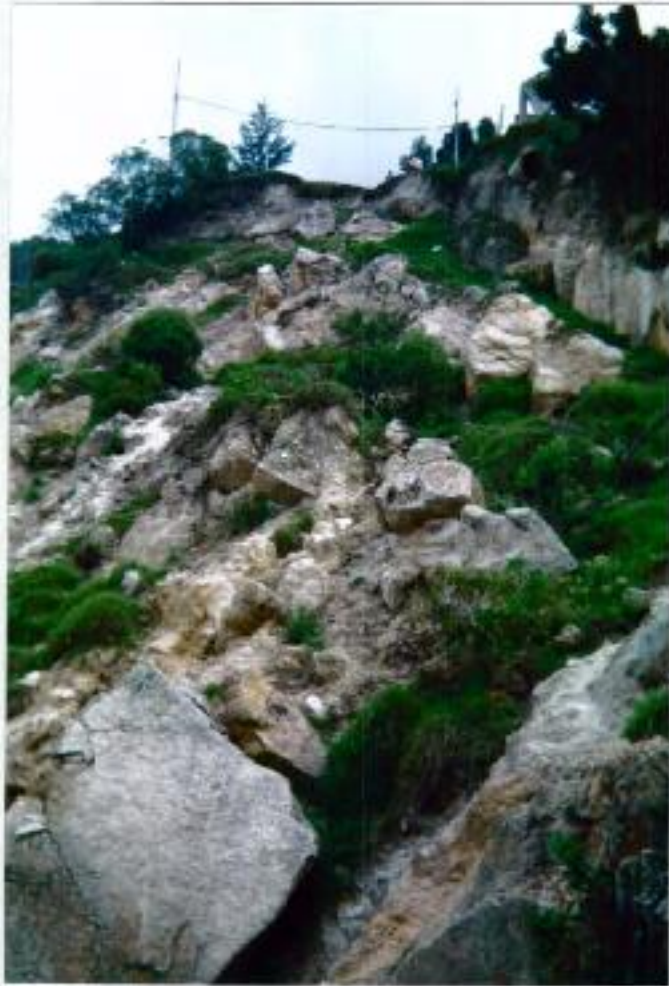
**FOTOGRAFIA 16:**

Material típico de depósito coluvial, conformado por bloques de gran tamaño y embebidos en matriz arcillo-limosa.

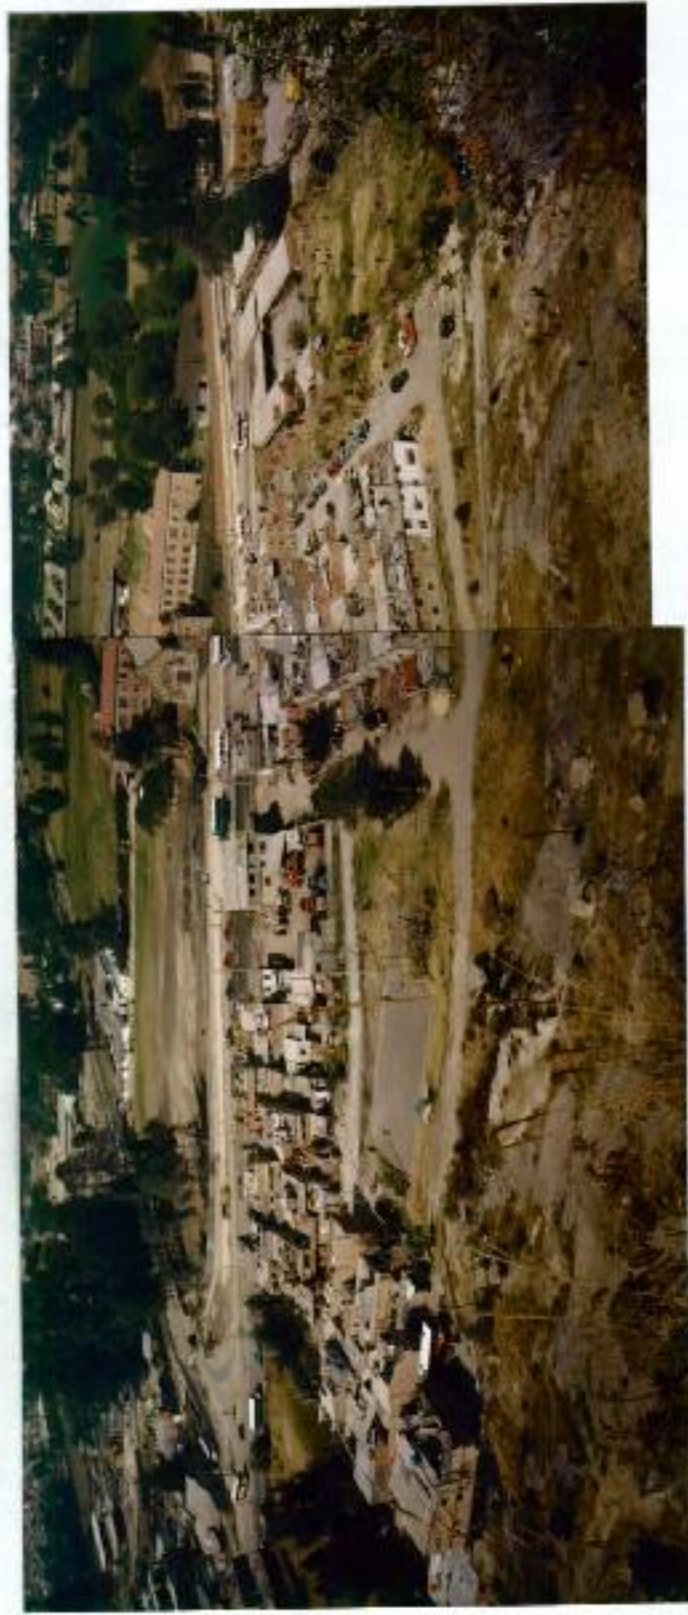
**FOTOGRAFIA 23:**

Vista en sentido Sur-Norte de un escarpe rocoso al oriente del barrio El Mirador, donde se hace evidente el buzamiento del mismo.

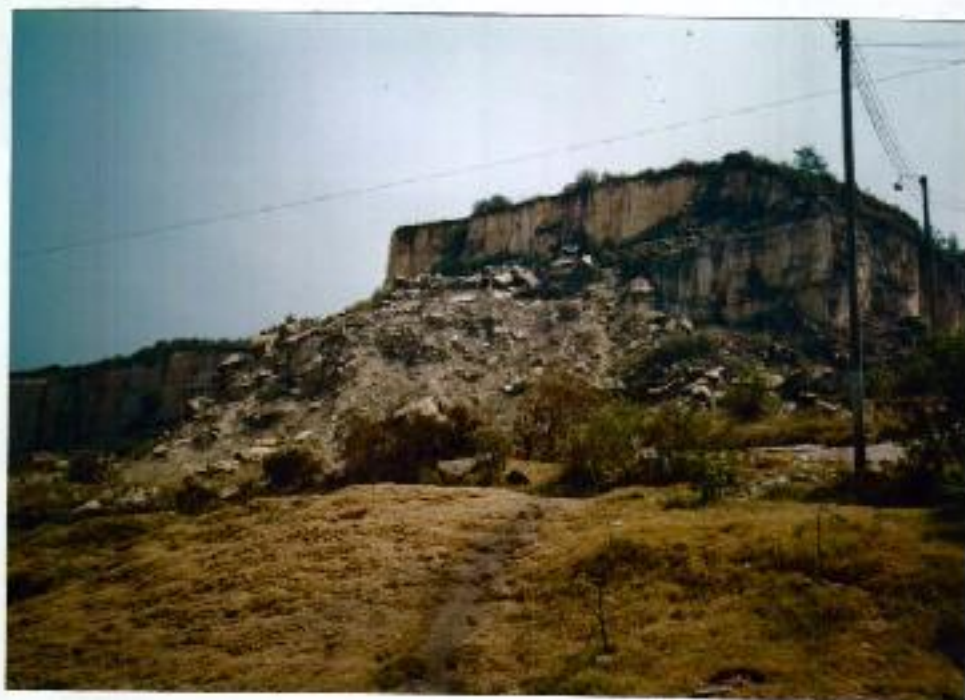
**FOTOGRAFIA 24:**

Vista en sentido Sur-Norte del escarpe del barrio La Cita, obsérvese el coluvión con una pendiente de aproximadamente  $25^\circ$  y el tamaño de los fragmentos de roca desprendidos en la cara del escarpe, los cuales pueden alcanzar hasta los 8 m<sup>3</sup>.

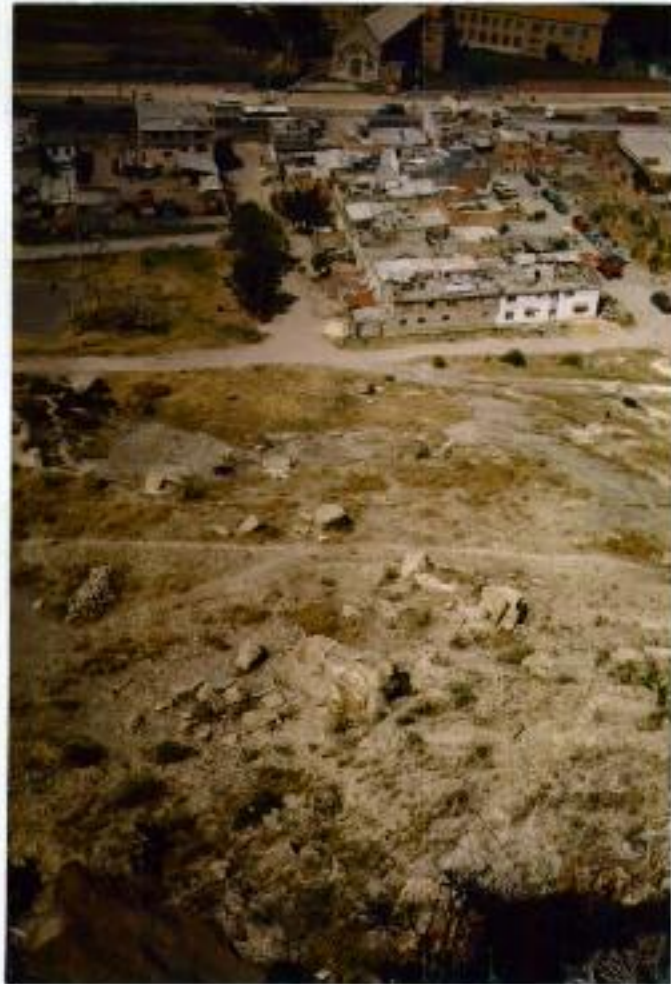
**FOTOGRAFIA 25:**

Panorámica del escarpe mencionado en la fotografía anterior, aquí se aprecia claramente el área de influencia de las rocas desprendidas en caso de un posible volcamiento o desplazamiento.

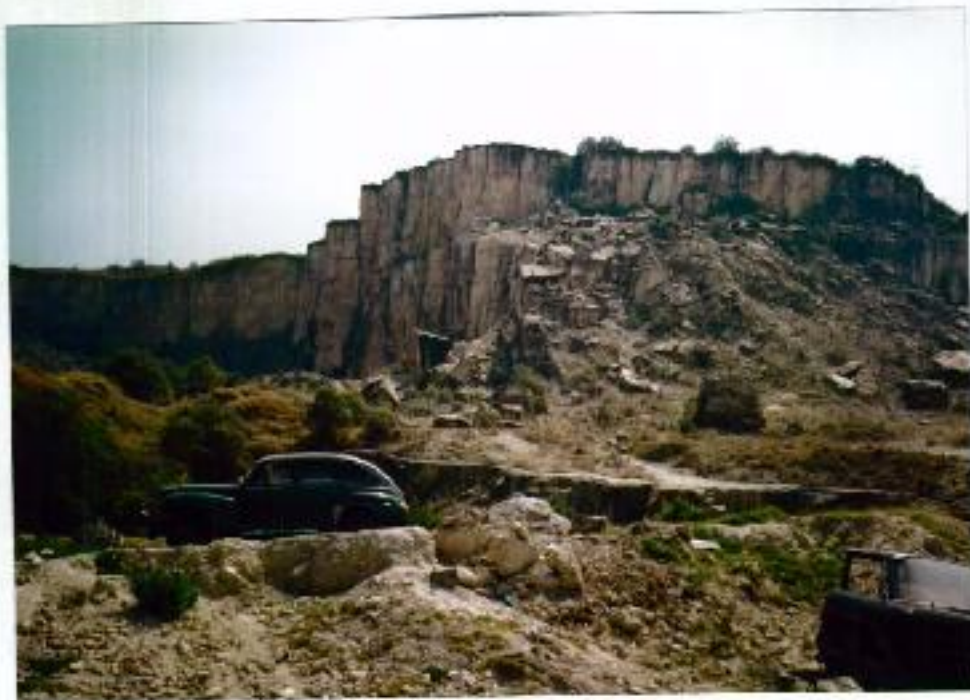
**FOTOGRAFIA 27:**

Vista de la parte norte del escape del barrio La Cita, obsérvese el tamaño de los fragmentos desprendidos en comparación con el carro.

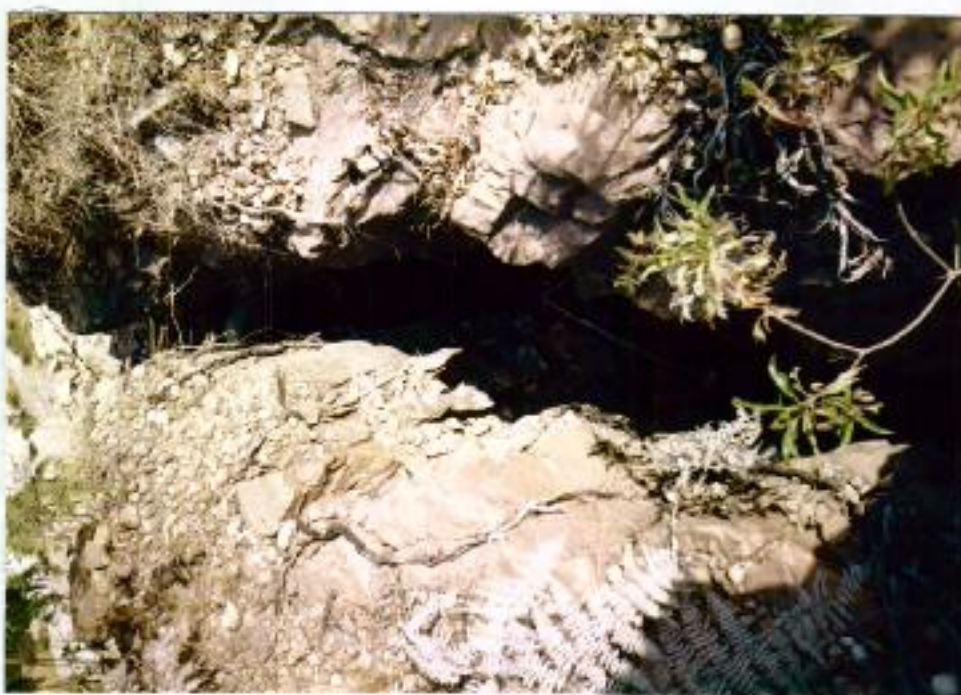
**FOTOGRAFIAS 28 - 29:**

Fotografías de una de las fracturas que se encuentran en la parte superior del escarpe, a unos 0.5 m. de la cara del mismo. representa el proceso activo de volcamiento en el talud del barrio La Cita.

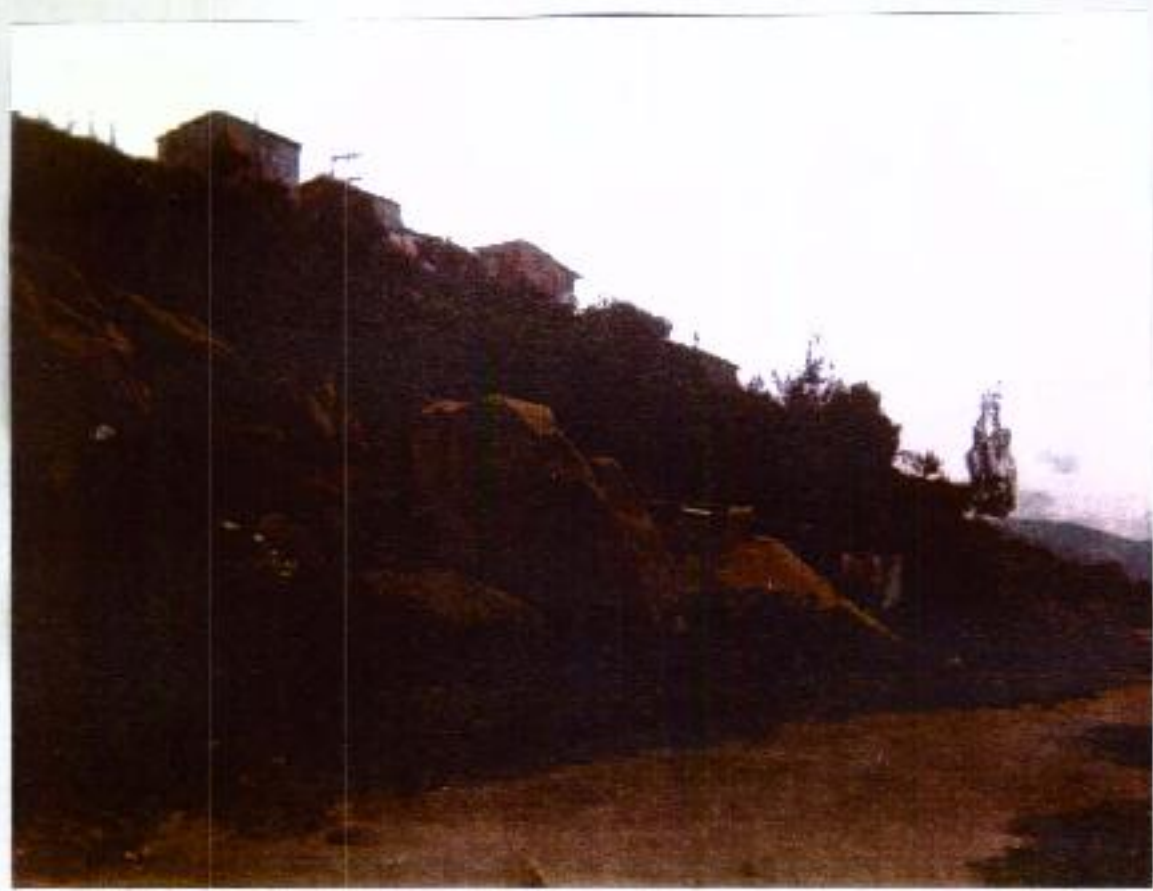
**FOTOGRAFIA 34:**

Barrio El Mirador, carrera 22. Al fondo se observa el escarpe rocoso que por estar fracturado presenta un riesgo alto para las viviendas localizadas en la parte baja.

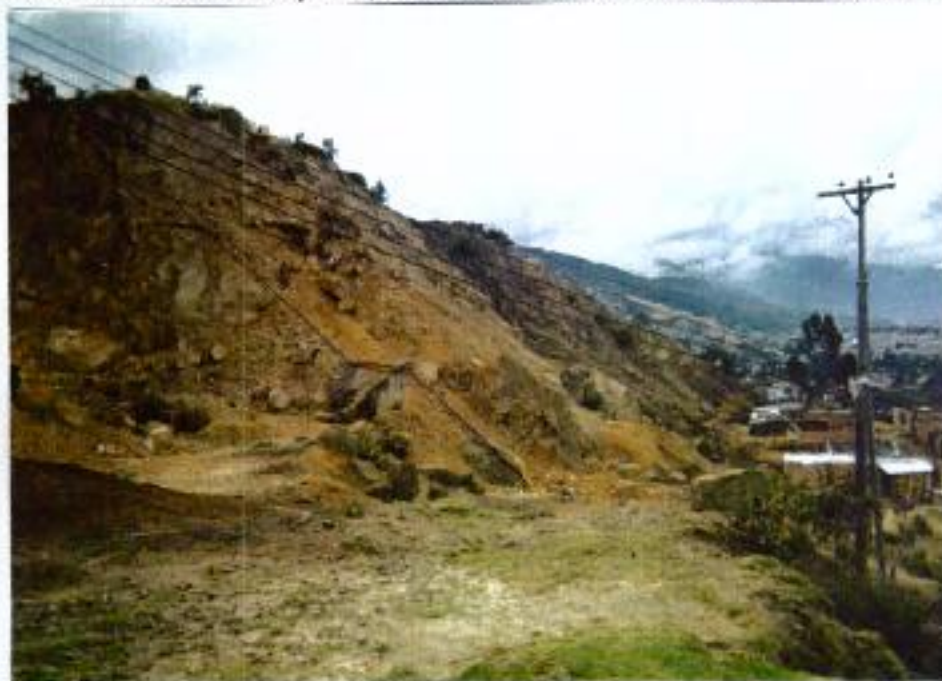
**FOTOGRAFIA 37:**

Vista desde la carrera 23 entre calles 184 y 185 (dirección aproximada por cuanto no existe nomenclatura), donde se hay un escarpe muy cernano a las viviendas del barrio El Mirador.

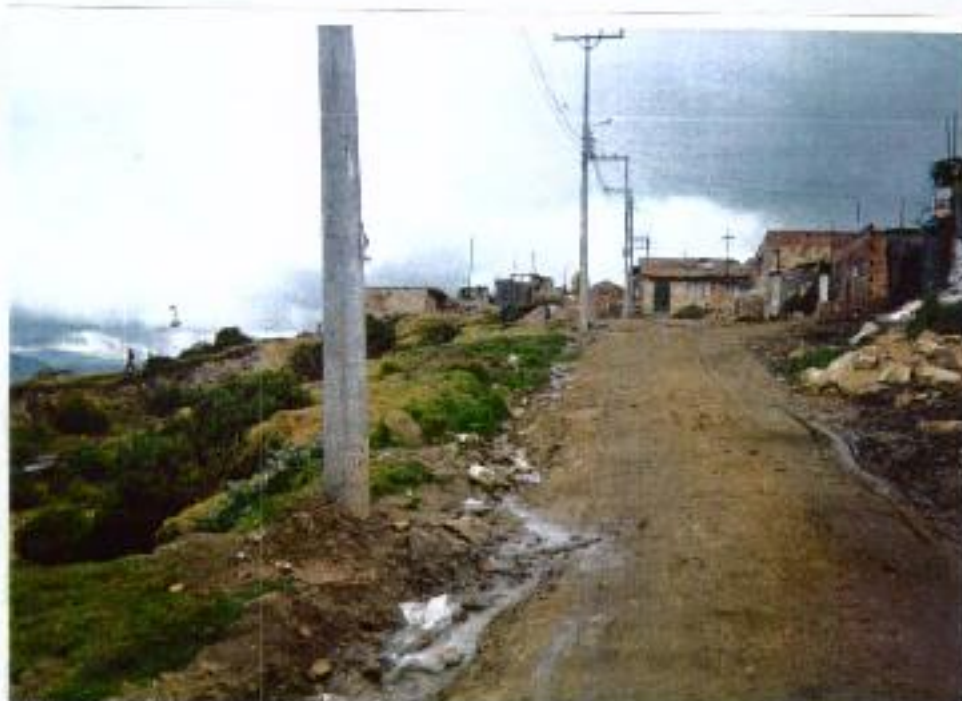
**FOTOGRAFIA 38:**

El barrio El Mirador no posee sistemas de alcantarillado ni obras de drenaje que permitan el flujo de agua controlado.

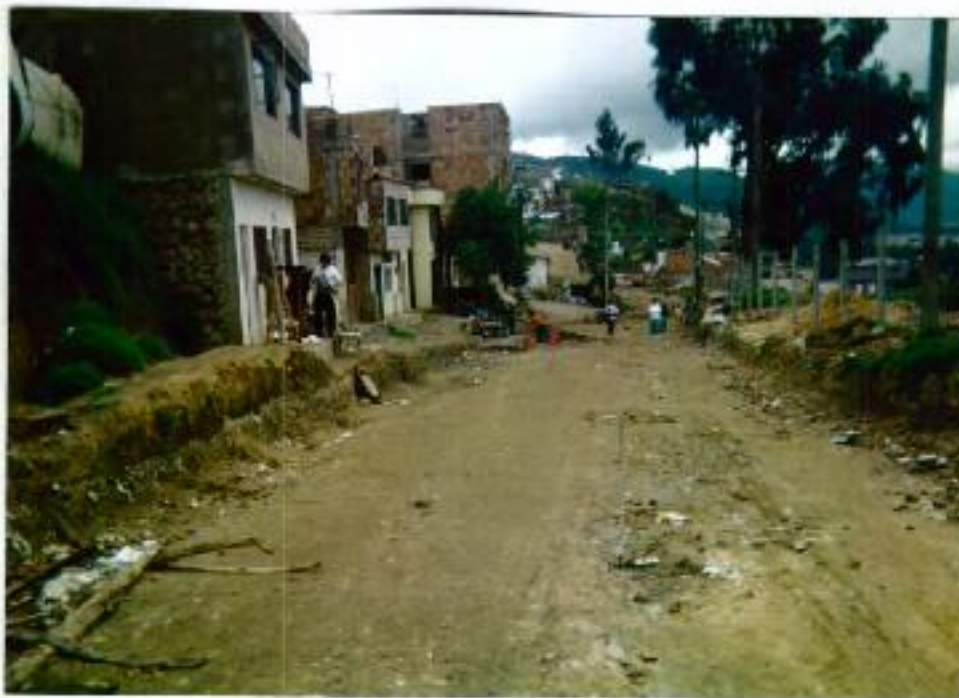
**FOTOGRAFIA 41:**

Vía al Guavio, la cual se encuentra en etapa de pavimentación.

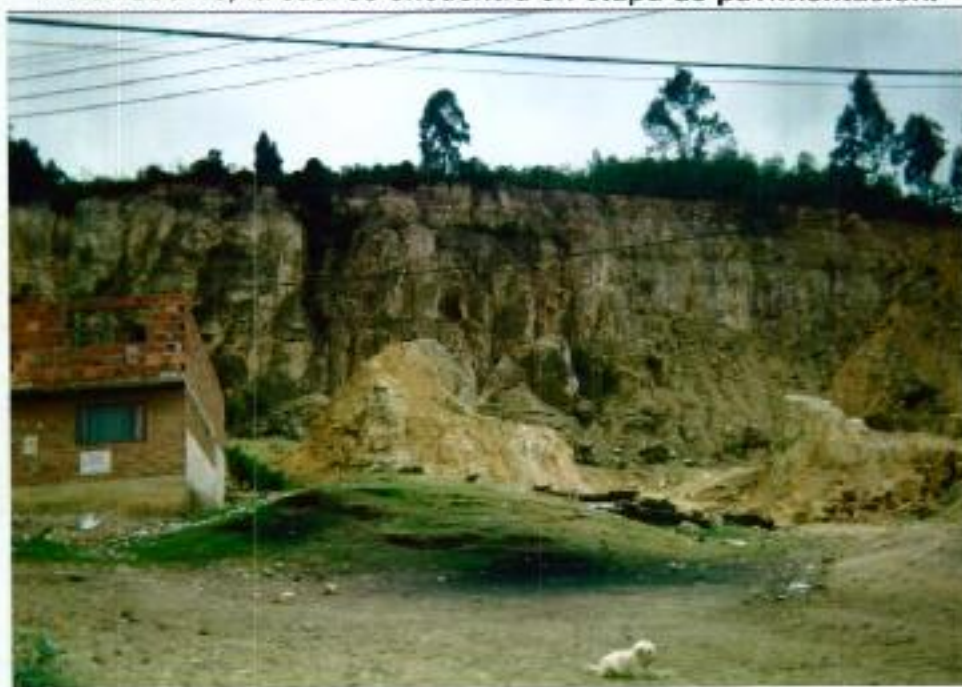
**FOTOGRAFIA 42:**

El barrio el Codito se encuantra localizado en el costado oriental de la zona. En el se encuantran taludes de más de 20.0 m de altura, conformados por rocas algo fracturadas, que eventualmente podrían sufrir caídas de bloques (fotografía 42). El riesgo para los habitantes del barrio es moderado a bajo, ya que en general las casas se encuentran a más de 20 m de distancia de los escarpes.

Las viviendas en el barrio El Codito se encuentran a más de 20.0 m. de distancia de los escarpes rocosos, lo que hace que el riesgo de pérdidas por la caída de bloques sea bajo.

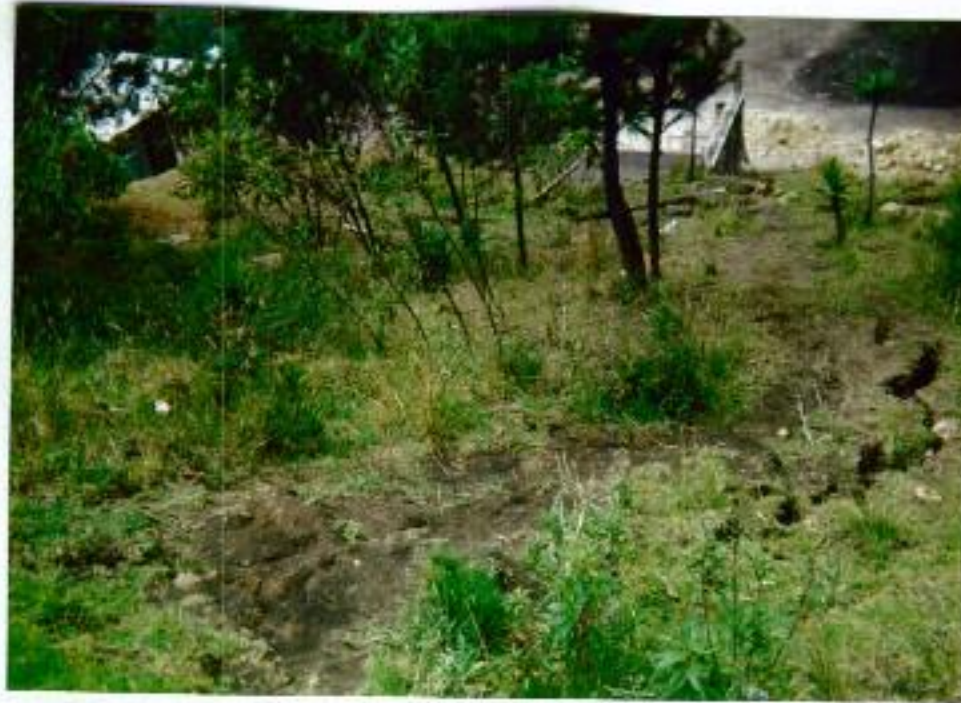
**FOTOGRAFIA 45:**

En la calle 176A No. 25- 15 se detecto un deslizamiento de tipo rotacional, que cubre un área de 40 m de ancho por 80 m de largo; el deslizamiento se presento por la excavación que tuvo lugar en la parte baja del lote, donde se esta adecuando el terreno para la construcción de viviendas. Tanto el área del deslizamiento como el terreno localizado en la base del talud, son de propiedad del señor Priciliano Niño, el cual según el testimonio de los habitantes esta vendiendo lotes para autocostrucción de viviendas, sin que existan las condiciones de accesos y servicios públicos, (fotografías 44 y 45).

Detalle del deslizamiento de la calle 176A No 25-15. En el costado derecho de la fotografía se aprecian las grietas que es necesario sellar.

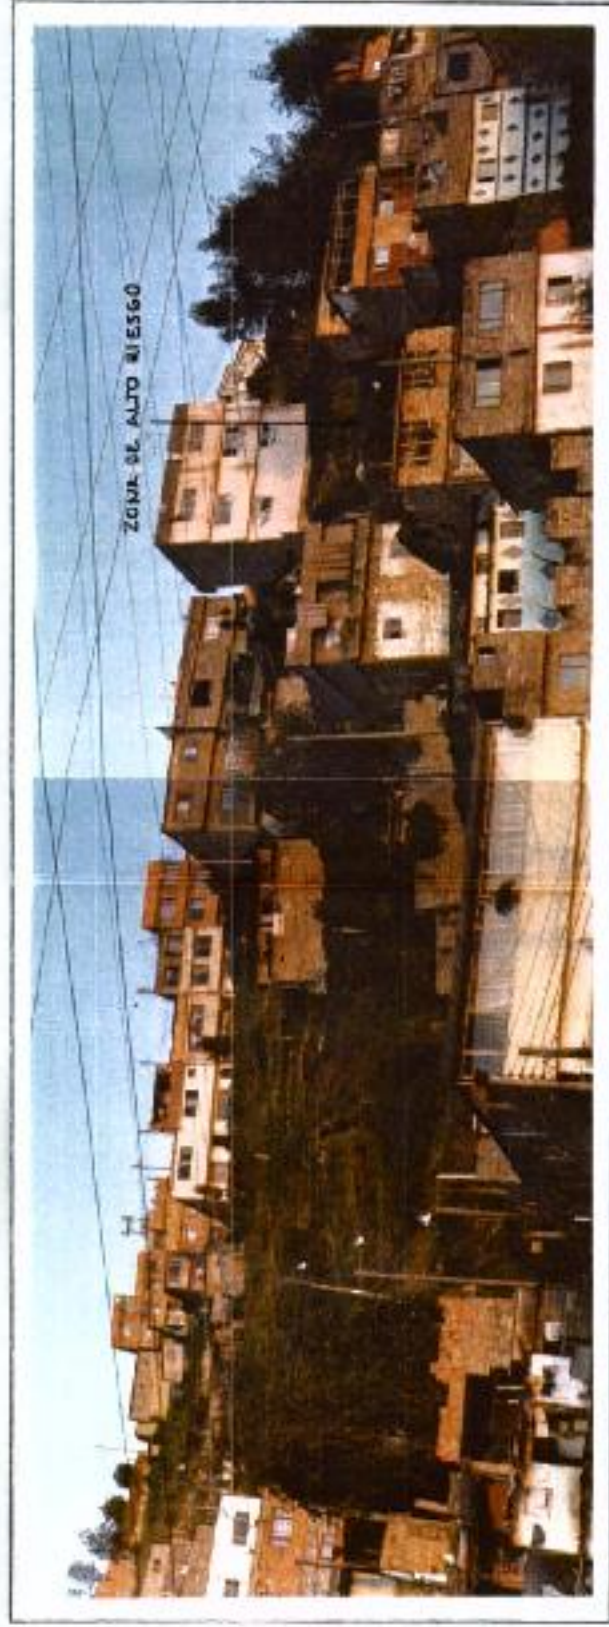
**FOTOGRAFIA 47:**

Sobre el costado nor-occidental del barrio Buenavista y en límites con SILICAL, existe un sector de aproximadamente 8000 m<sup>2</sup> o más con pendiente del 75 %, en donde no existen viviendas (Fotografía 47).

Vista del costado norte del barrio Buenavista, en donde la pendiente Oriente-Occidente es bastante alta, disminuyendo hacia el sur. Este sector presenta alto riesgo. Las áreas en donde aún no se ha construido, se recomienda utilizar sistemas de implantación de especies nativas.

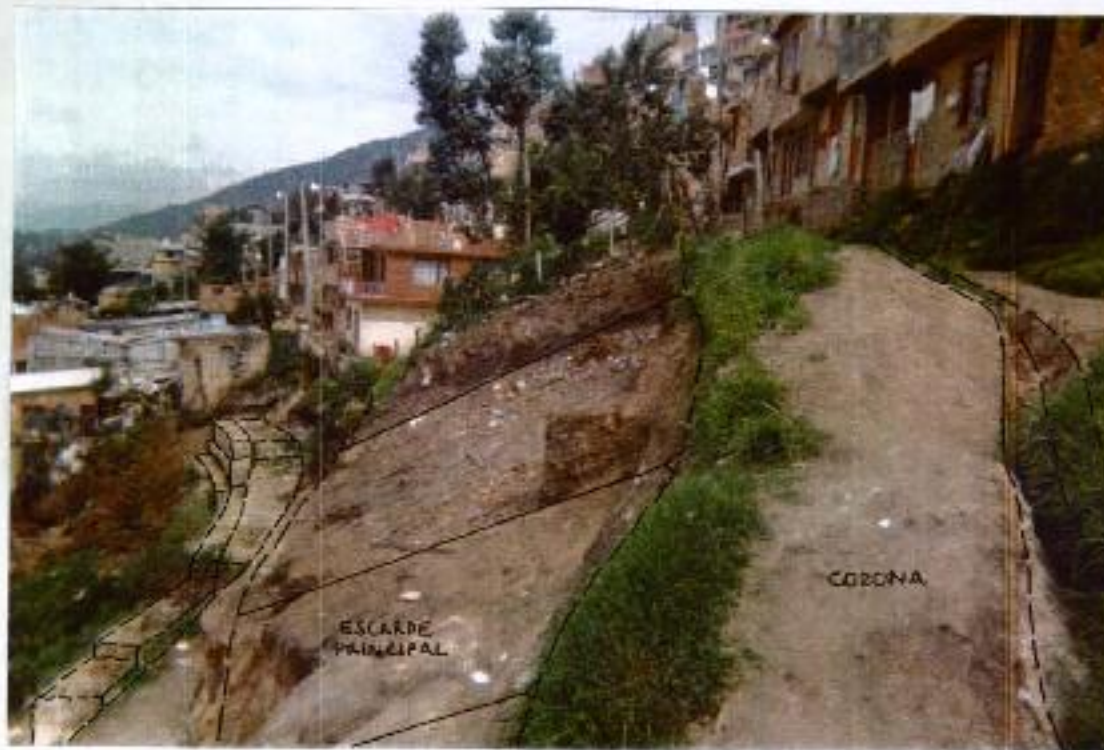
#### FOTOGRAFIA 50:

En el contacto de la arenisca y la arcillolita, se observa la oxidación del material (ver fotografía 50), lo que indica que muy seguramente por aquí han circulado niveles colgados de agua. Con esta apreciación es muy probable que el material de arcillolita permanezca constantemente húmedo en épocas de invierno, mientras que en verano se seca, ocurriendo por lo tanto un agrietamiento en la estructura de material, presentando entonces la falla sobre los materiales que lo rodean y originando así los desprendimientos hacia la vía.

Obsérvese el escarpe principal e intermedio dejado por el movimiento. Los materiales remanentes se depositan sobre la vía, obstruyéndola. Las quejas de los habitantes de la zona inferior son continuas, ya que a mediados del año 1994 se presentó un deslizamiento de materiales que la taponó por un día aproximadamente. En la actualidad se está realizando una obra de control con cemento lanzado, pero se recomienda monitorearla para determinar si se hacen o no necesarias medidas complementarias como las indicadas en las alternativas 1 y 2.
