INESTABILIDAD DE TALUD EN EL BARRIO BUENAVISTA

ESTUDIO GEOTECNICO

INFORME No. 035 - 95 - ES

Santafé de Bogotá, Enero 19 de 1995

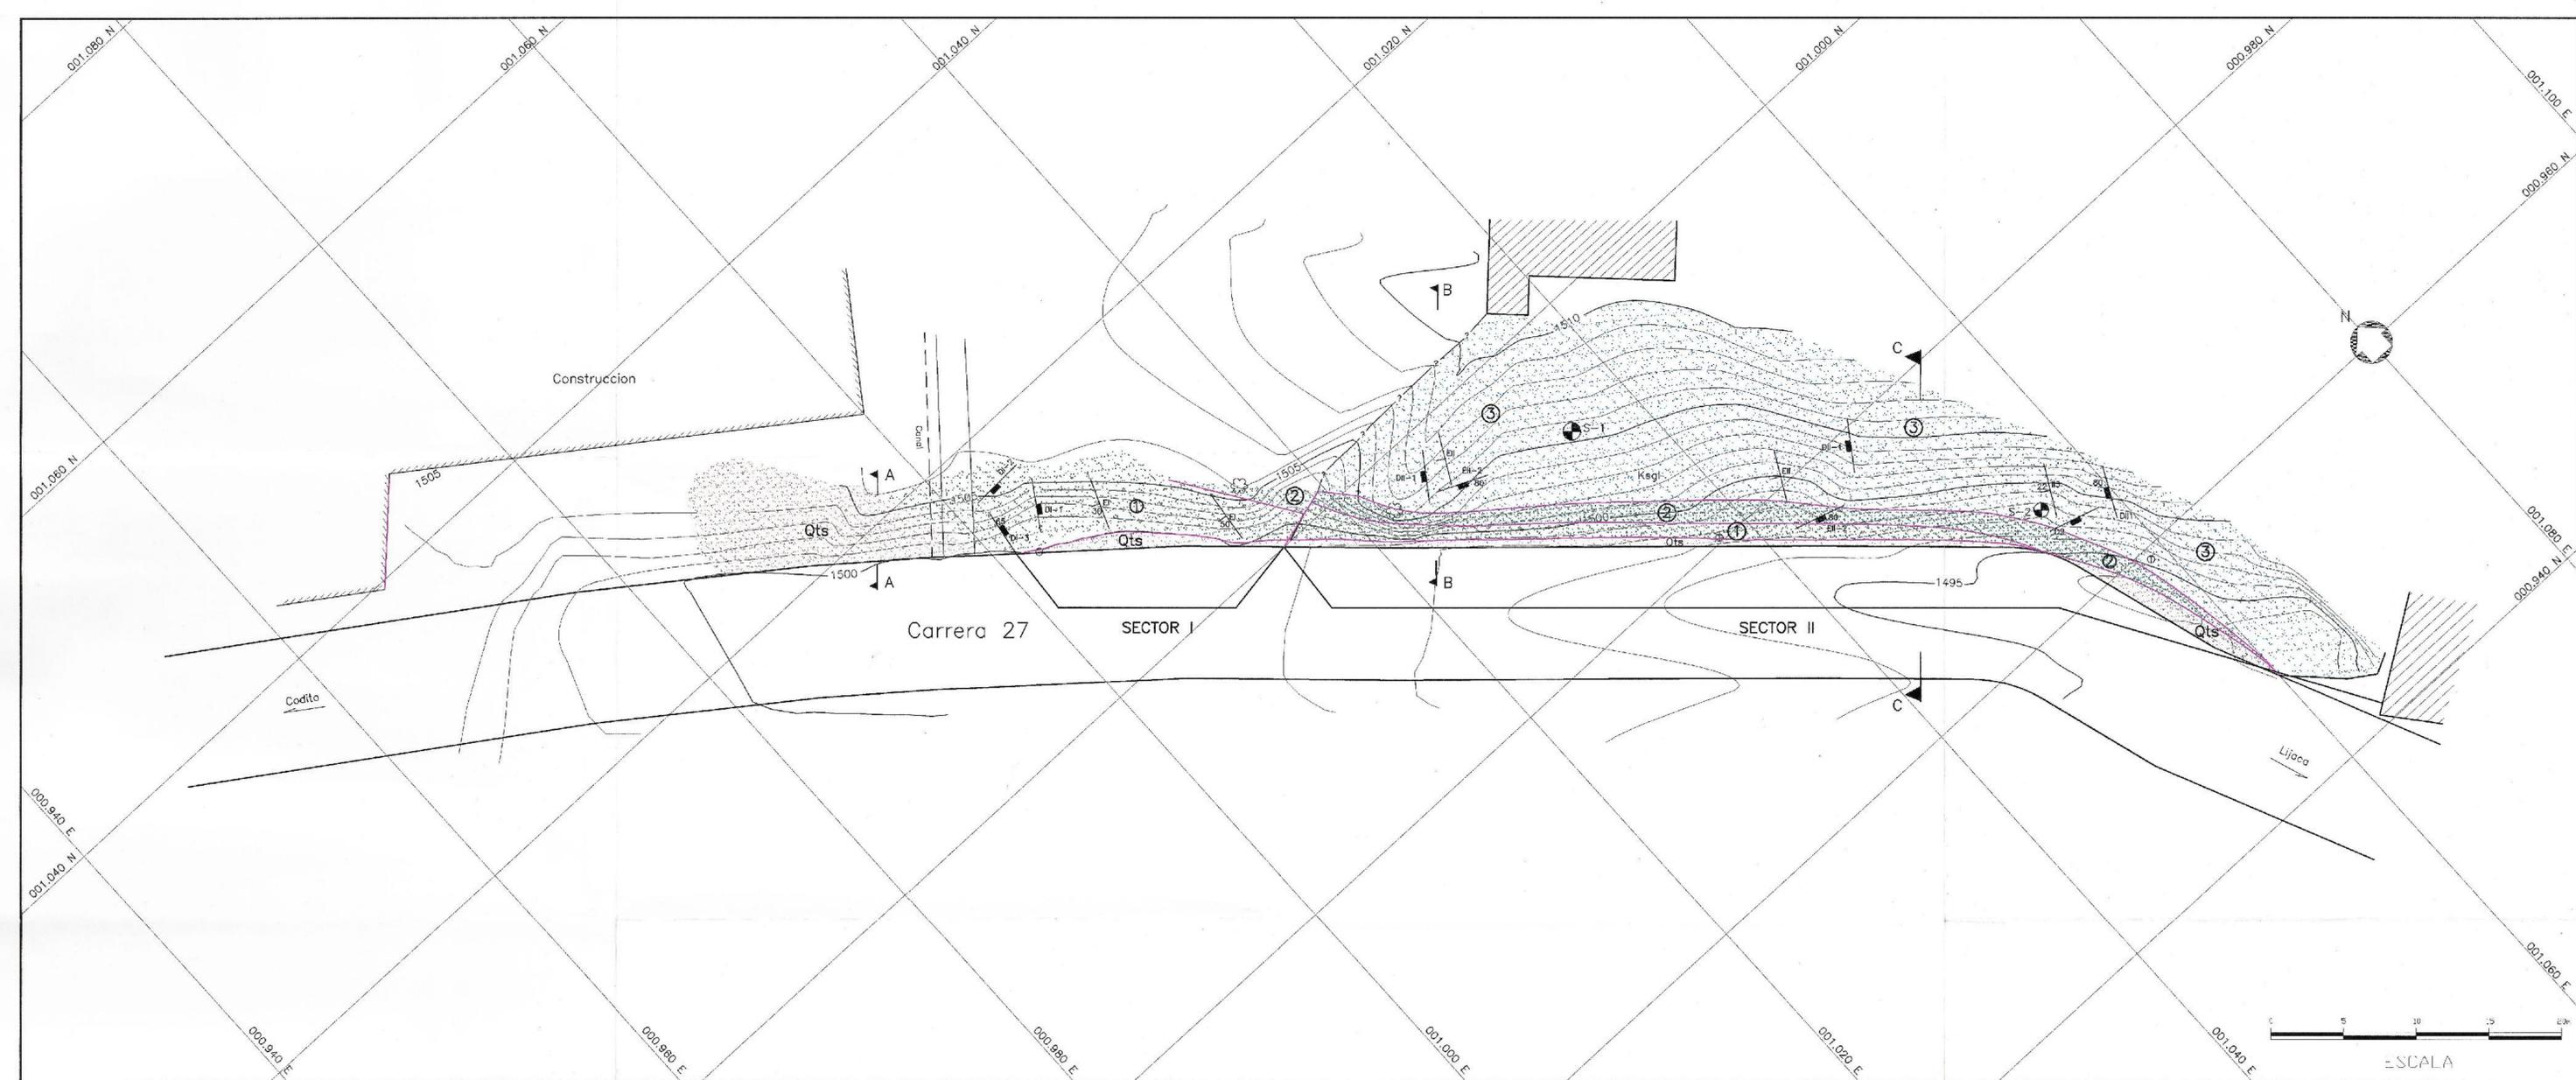
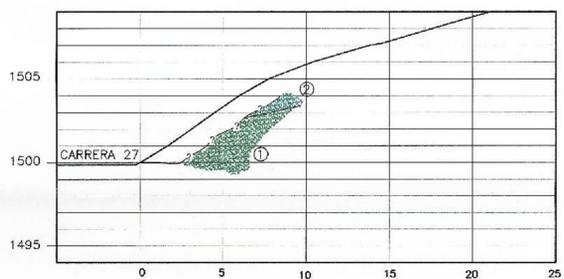
CORTE A - A

Deposito de talus: bloques y fragmentos de arenisca en matriz arena limosa y limo organico.
	Grupo Guadalupe - Arenisca de labor.
	1- Paquete 1: Arenisca litico cuarzosa, grano medio a grueso, friable, moderadamente fracturada, escasas y delgadas intersecciones de arcillolita.
	2- Paquete 2: Arenisca de grano fino a medio, dureza media friable, fracturada en capas de 0.10-0.50 cm con intersecciones de limolita y arcillolita de 0.5-0.2cm de espesor.
	3- Paquete 3: Arenisca grano grueso, matriz arcillosa, friable, moderadamente fracturada.
	Curva de nivel
	Canal
	Construccion
	Sondeo
	Poste
	Estratificacion
	Diaclasa
	Contacto entre paquetes de roca
	Limite entre el sector I y el sector II
	Arenisca
	Arcillolita
	Recubrimiento con mortero y malla
