SECRETARIA DE OBRAS PUBLICAS BOGOTA., D. E.

ESTUDIO GEOLOGICO Y GEOTECNICO ENTRE CALLES 154 Y 157
Y BARRIO SORATAMA NORTE DE BOGOTA

INGEVEL Y CIA. LTDA.

1.990

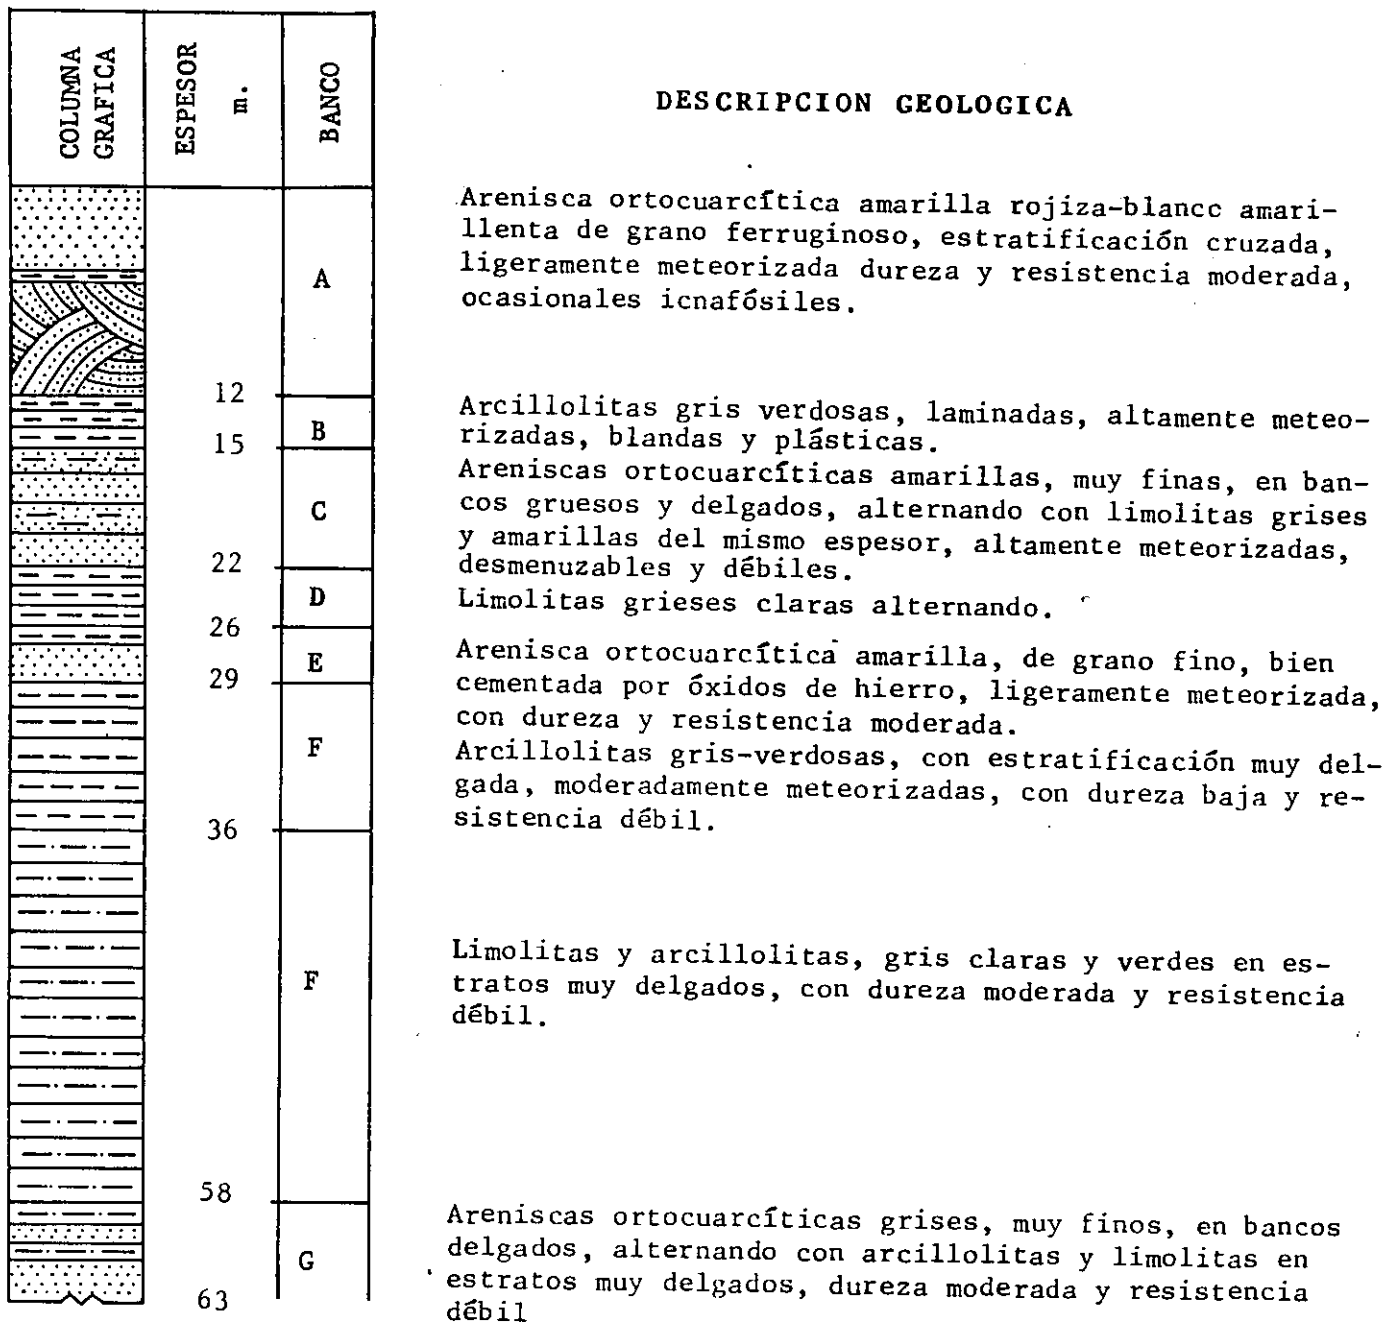
FIGURA 2. Columna estratigráfica de la cantera El Cedro tomada de Loboguerrero, 1983.

Constituída por areniscas cuarzosas de color amarillo, oxidadas, de grano fino a medio y grueso hacia el techo de la secuencia y pobremente cementadas, afloran en estratos de pocos centímetros de espesor hasta de 12 metros (Figura No. 2 columna estratigráfica tomada de Lobo-Guerrero 1.983). Estas areniscas se alternan con limolitas silíceas de color gris o violeta y arcillolitas con restos de bivalvos (Figura No. 3, columna estratigráfica levantada en la cantera Olano y Fotografía No. 11).

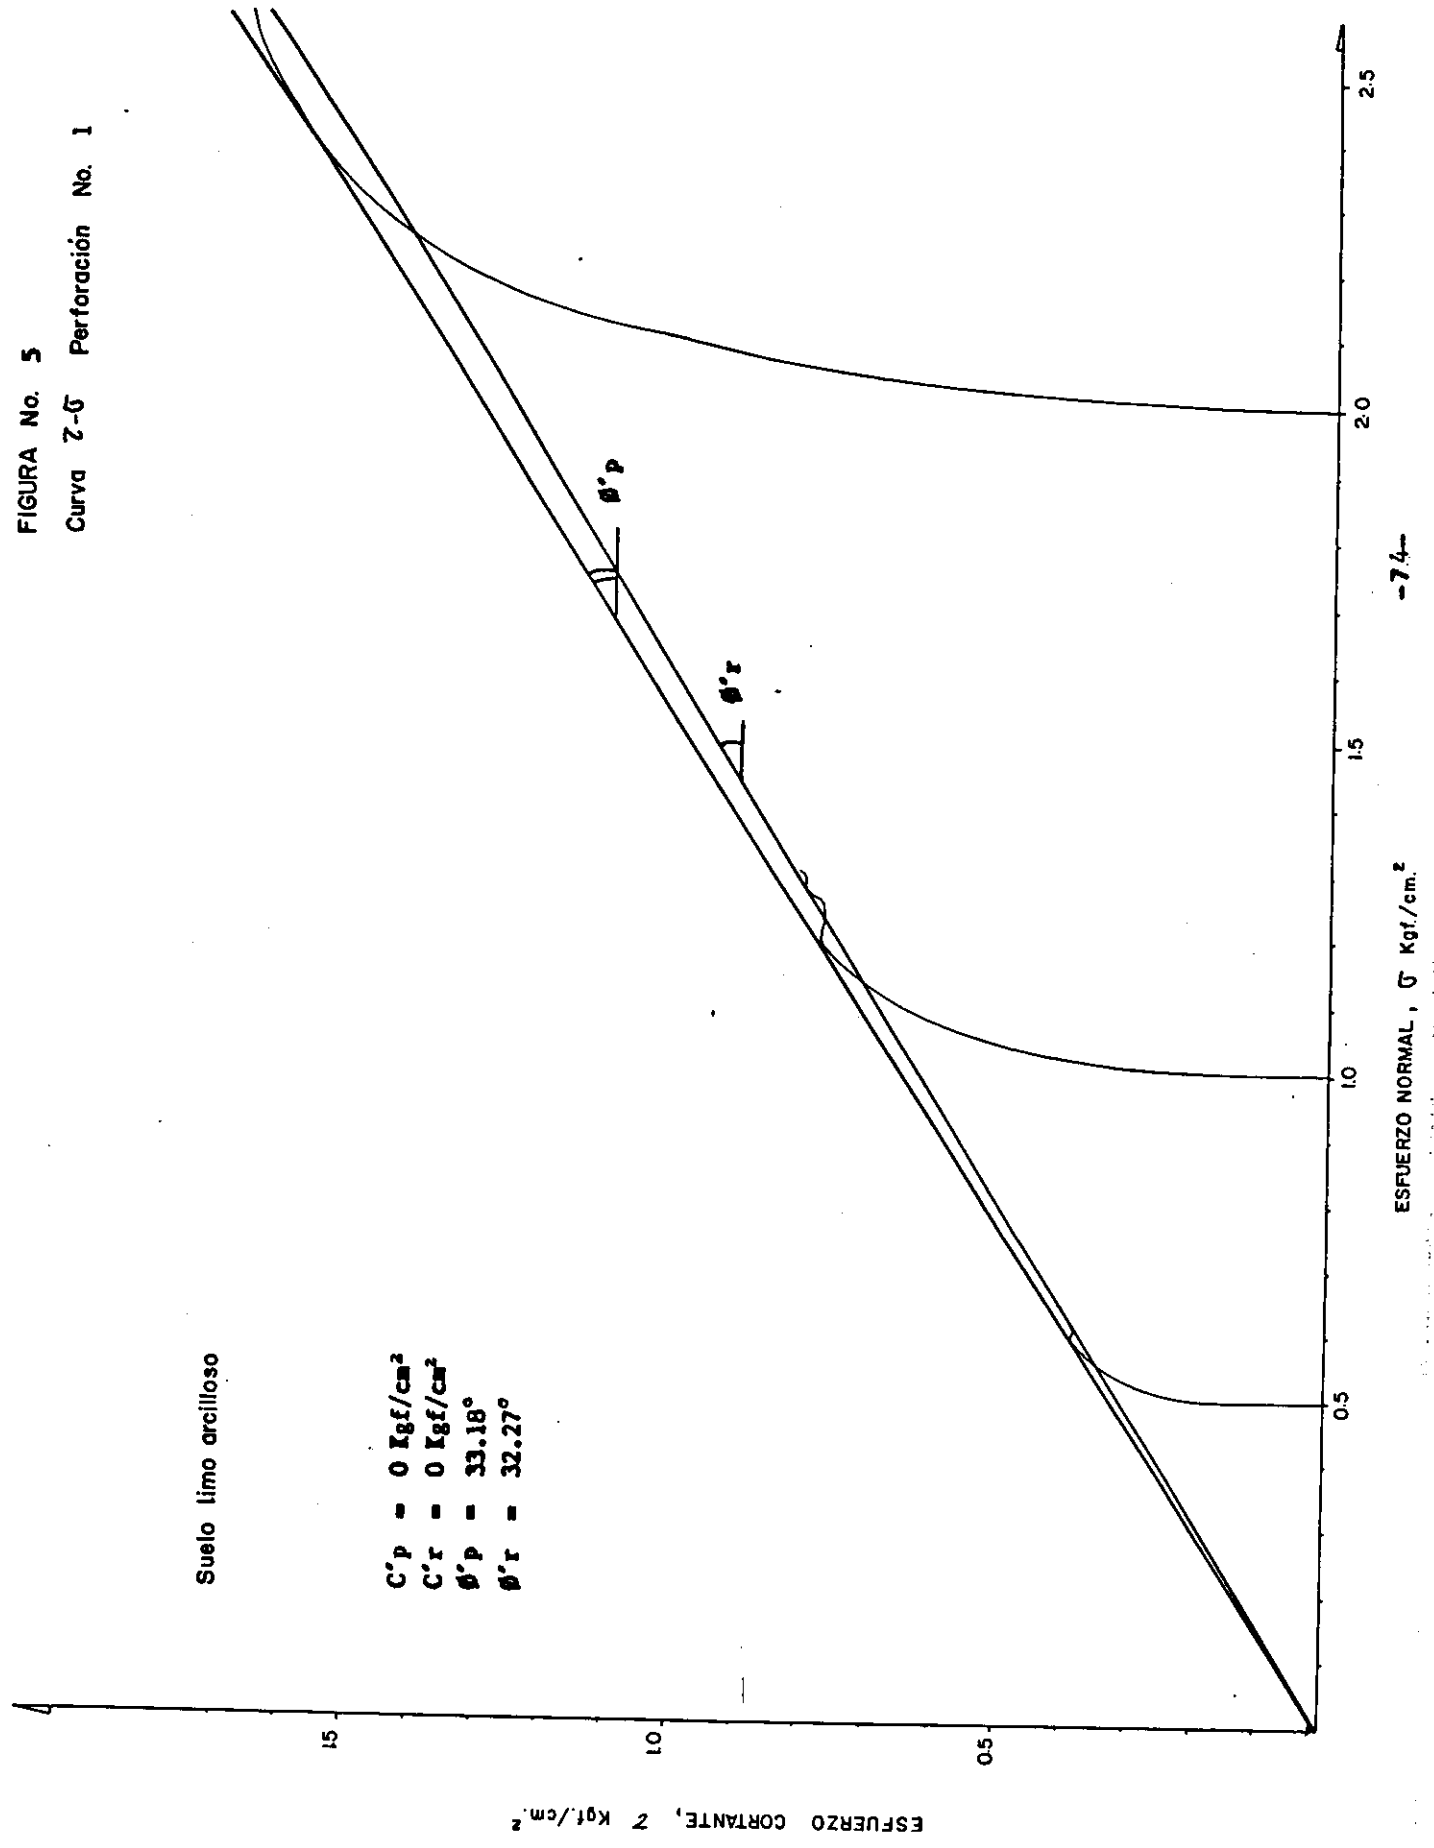
FIGURA No. 5
Curva 7-G Perforación No. 1

Los resultados de los ensayos de corte se muestran en las anteriores tablas a partir de las cuales se levantaron las figuras 5, 6, 7, 8 y 9 en donde se enseñan los parámetros de cohesión y fricción interna corres-

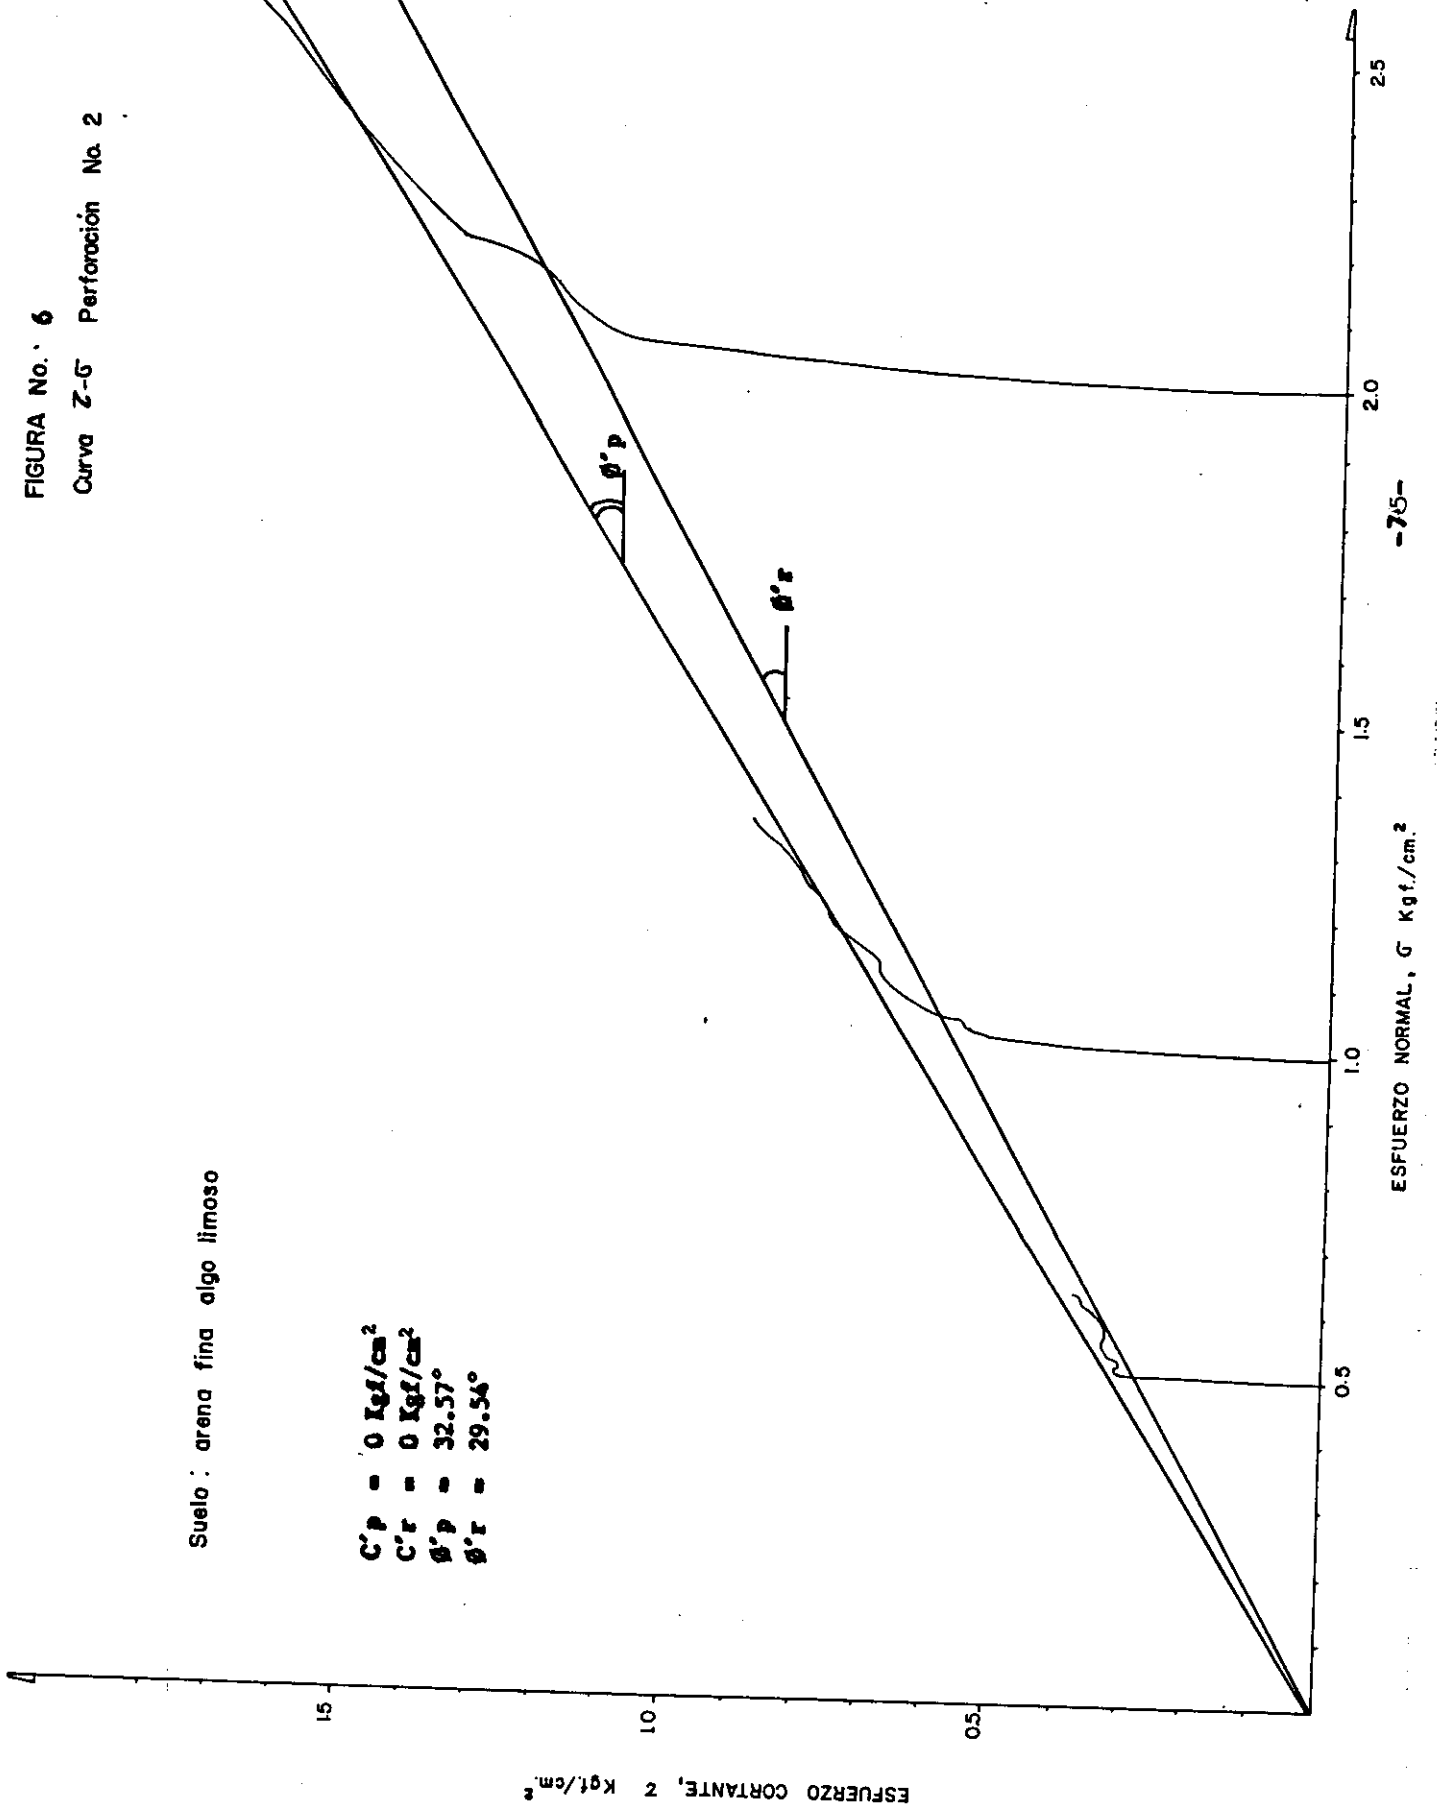
FIGURA No. 6
 Curva Z-σ Perforación No. 2

Suelo : arena fina algo limoso

- $C'p = 0 \text{ Kgf/cm}^2$
- $C'r = 0 \text{ Kgf/cm}^2$
- $\phi'p = 32.57^\circ$
- $\phi'r = 29.56^\circ$

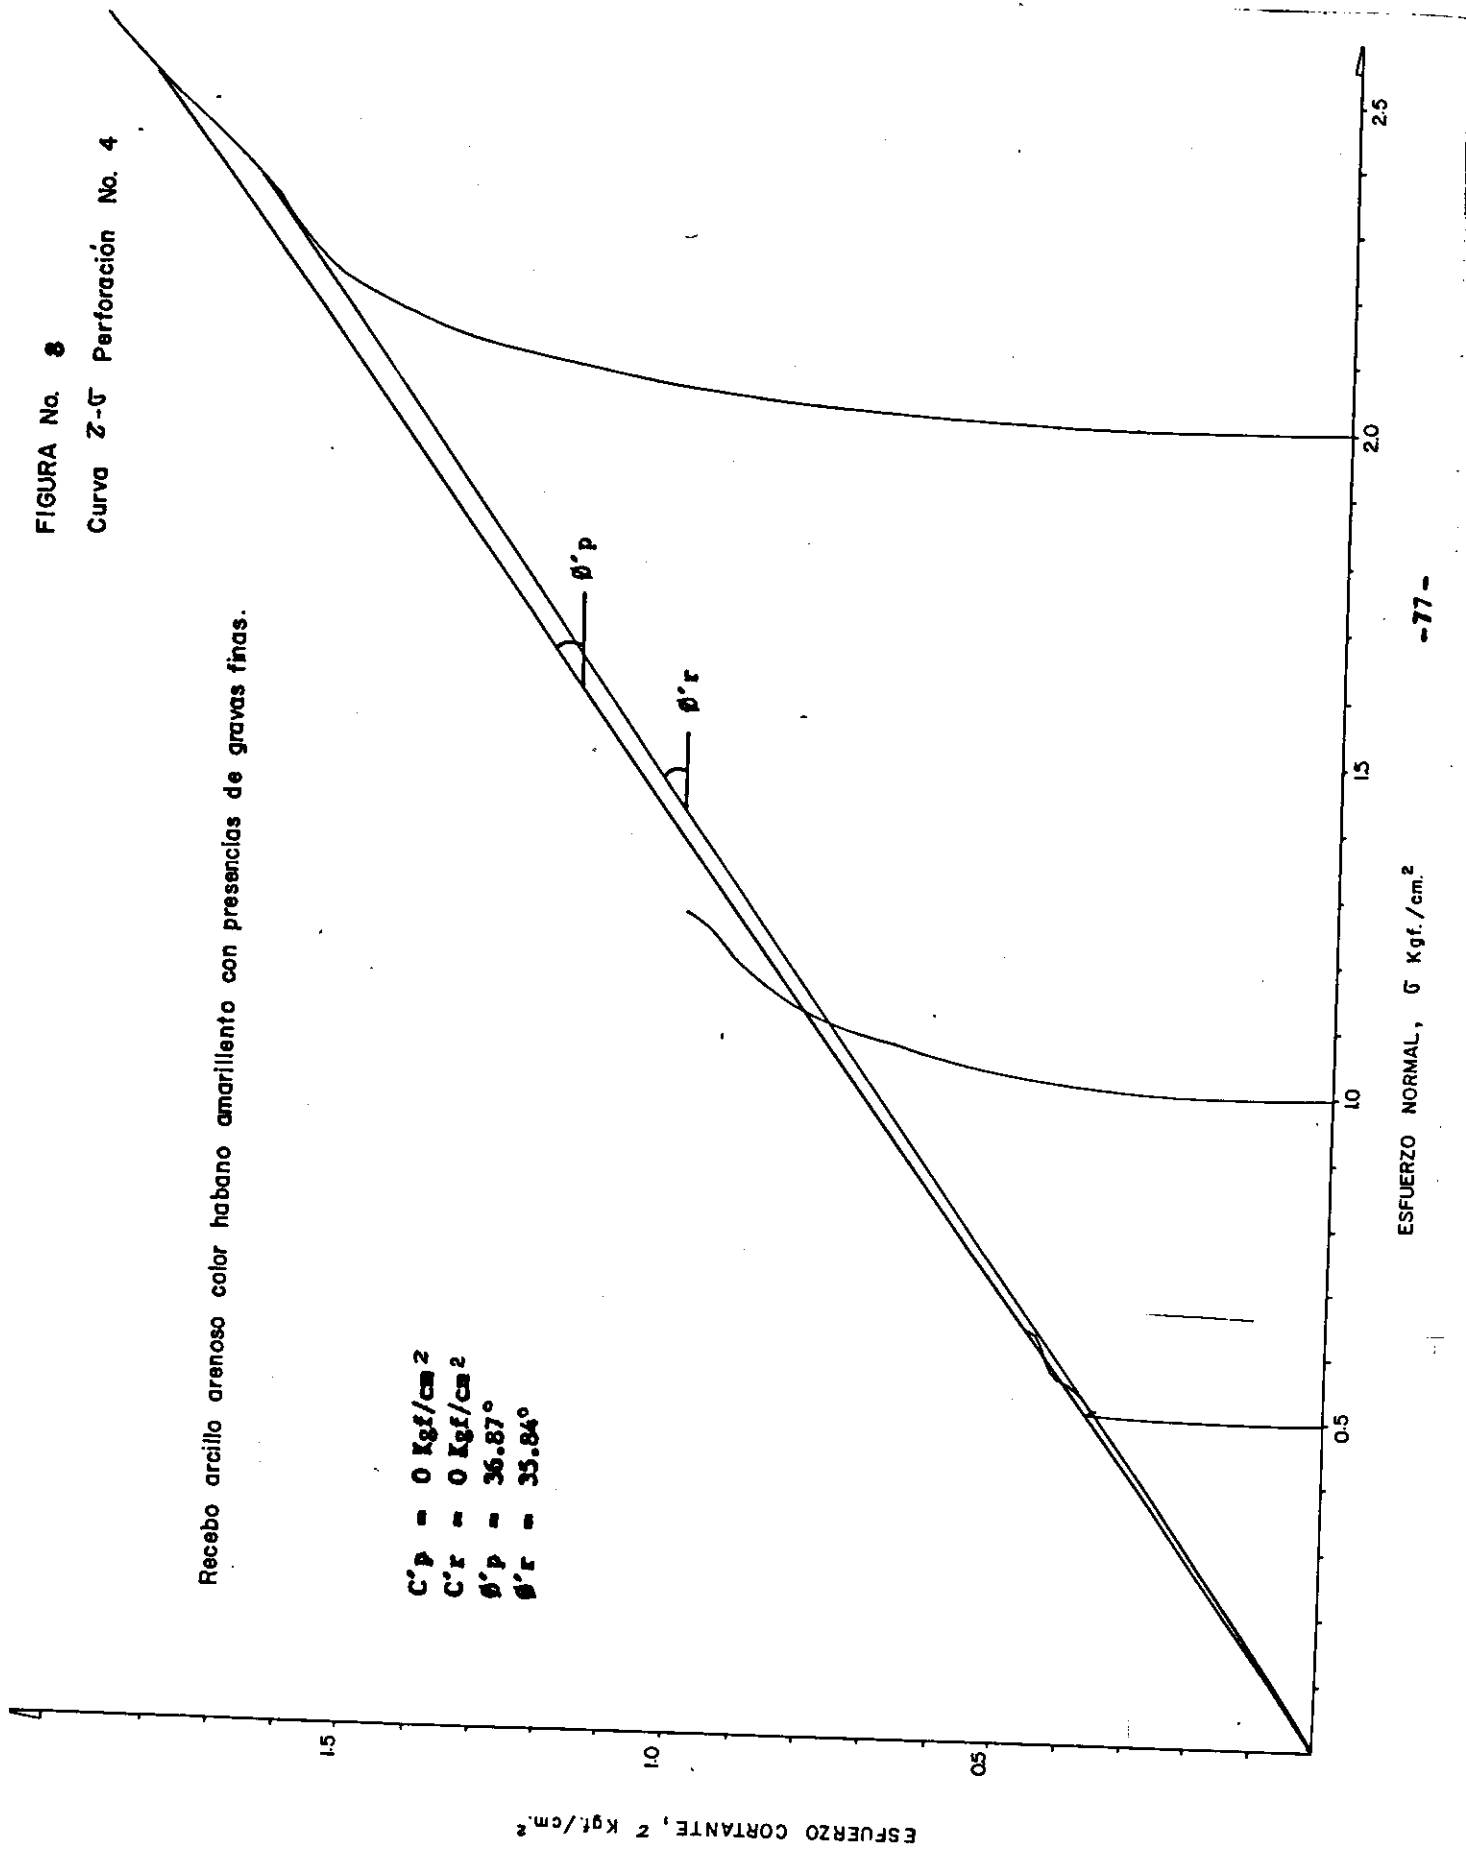
FIGURA No. 8
Curva τ - σ Perforación No. 4

Recebo arcillo arenoso color habano amarillento con presencias de gravas finas.

- $C'p = 0 \text{ Kgf/cm}^2$
- $C'r = 0 \text{ Kgf/cm}^2$
- $\phi'p = 36.87^\circ$
- $\phi'r = 35.84^\circ$

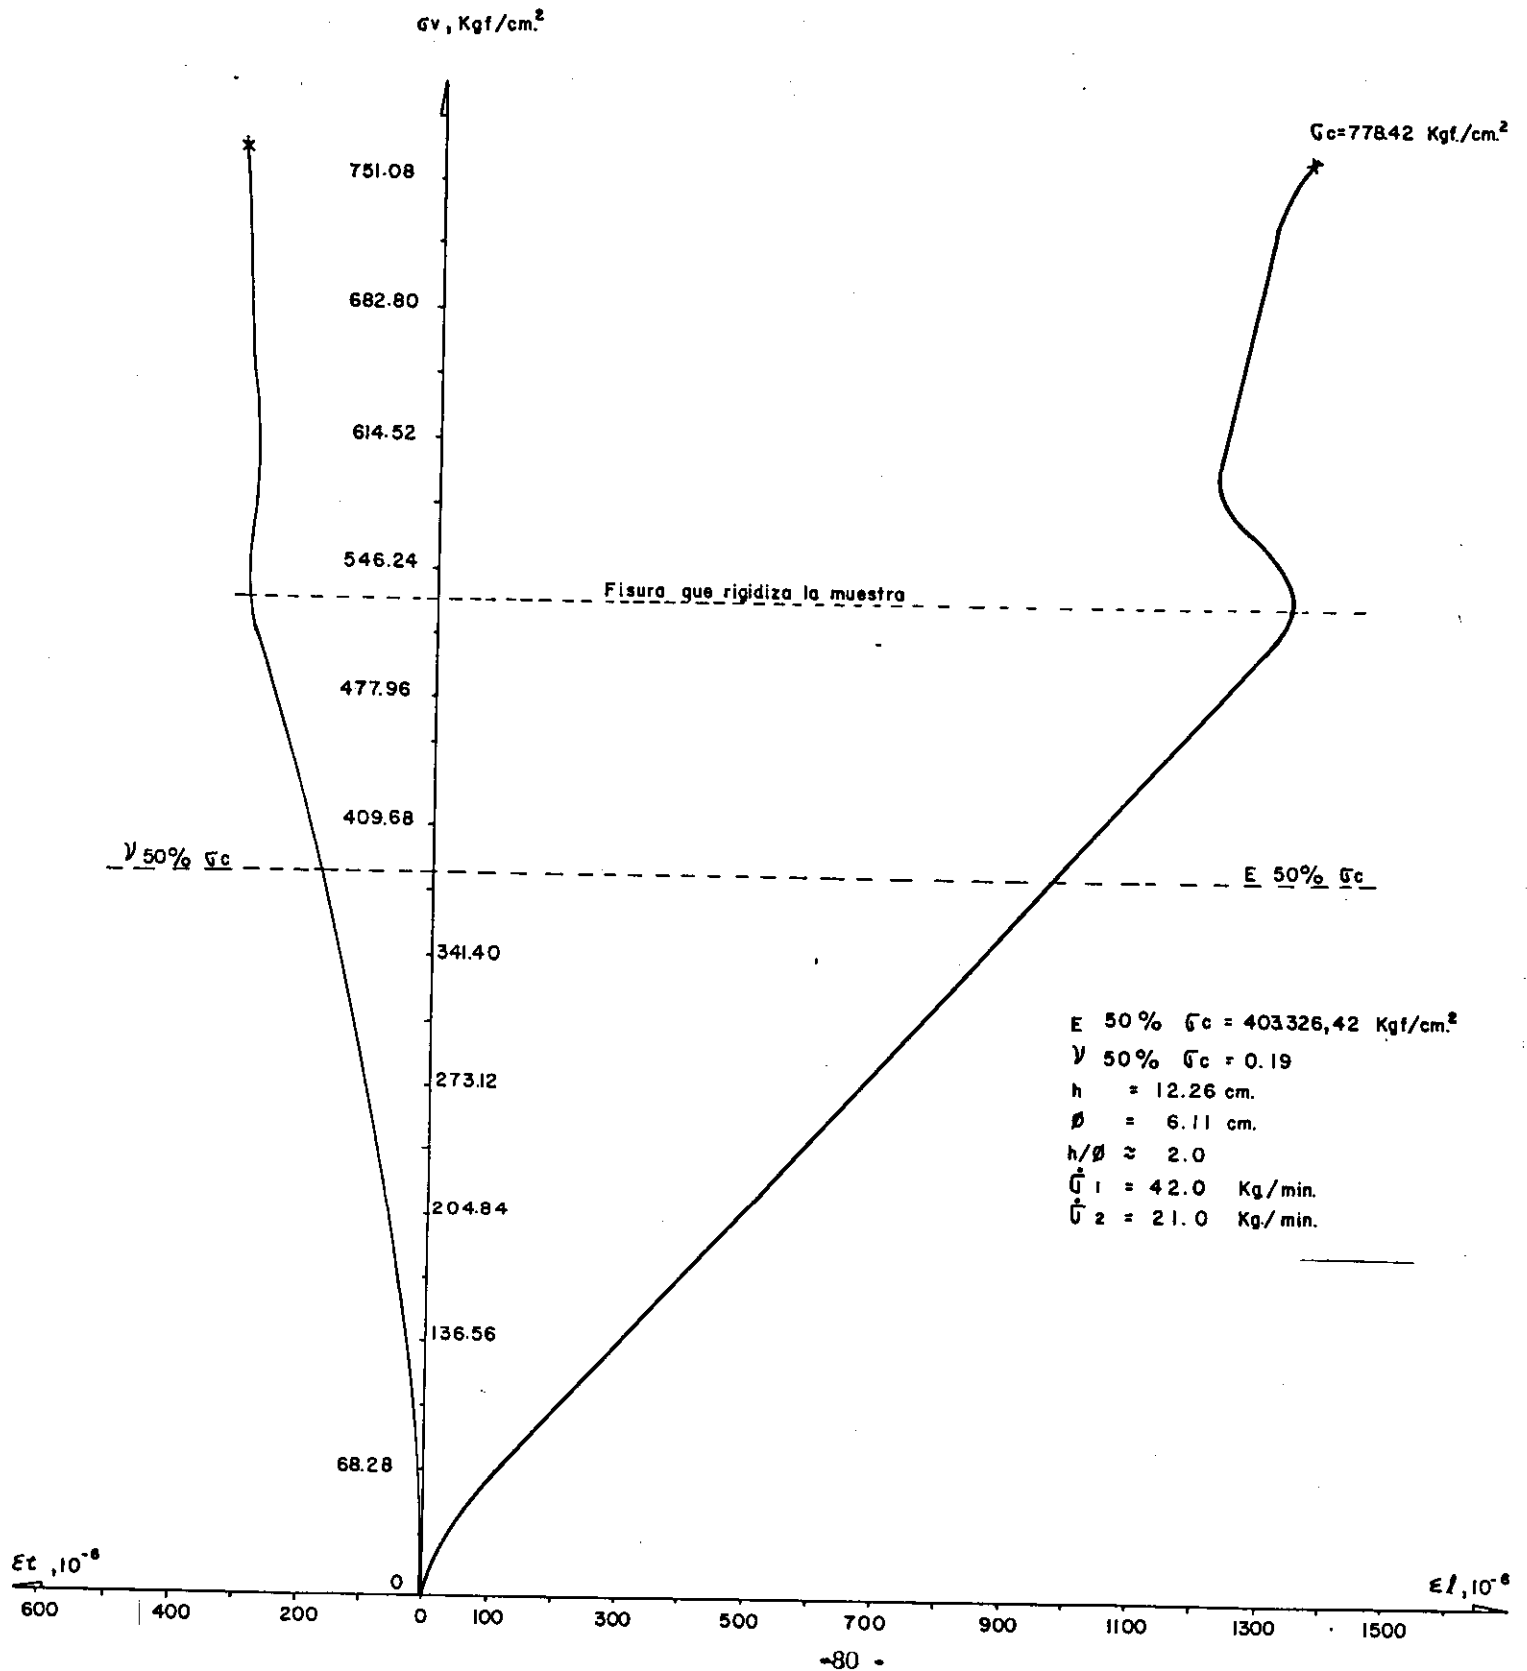
FIGURA No. 10

Esta prueba se realizó en una muestra de roca, arenisca, tomada del corte cercano al sitio de la perforación 2. con sus resultados se levantó la figura 10 en donde se muestran las características geomecánicas deducidas.

Ensayo a la compresión simple.

Arenisca habana amarillenta de grano fino sitio aledaño a la perforación No. 2

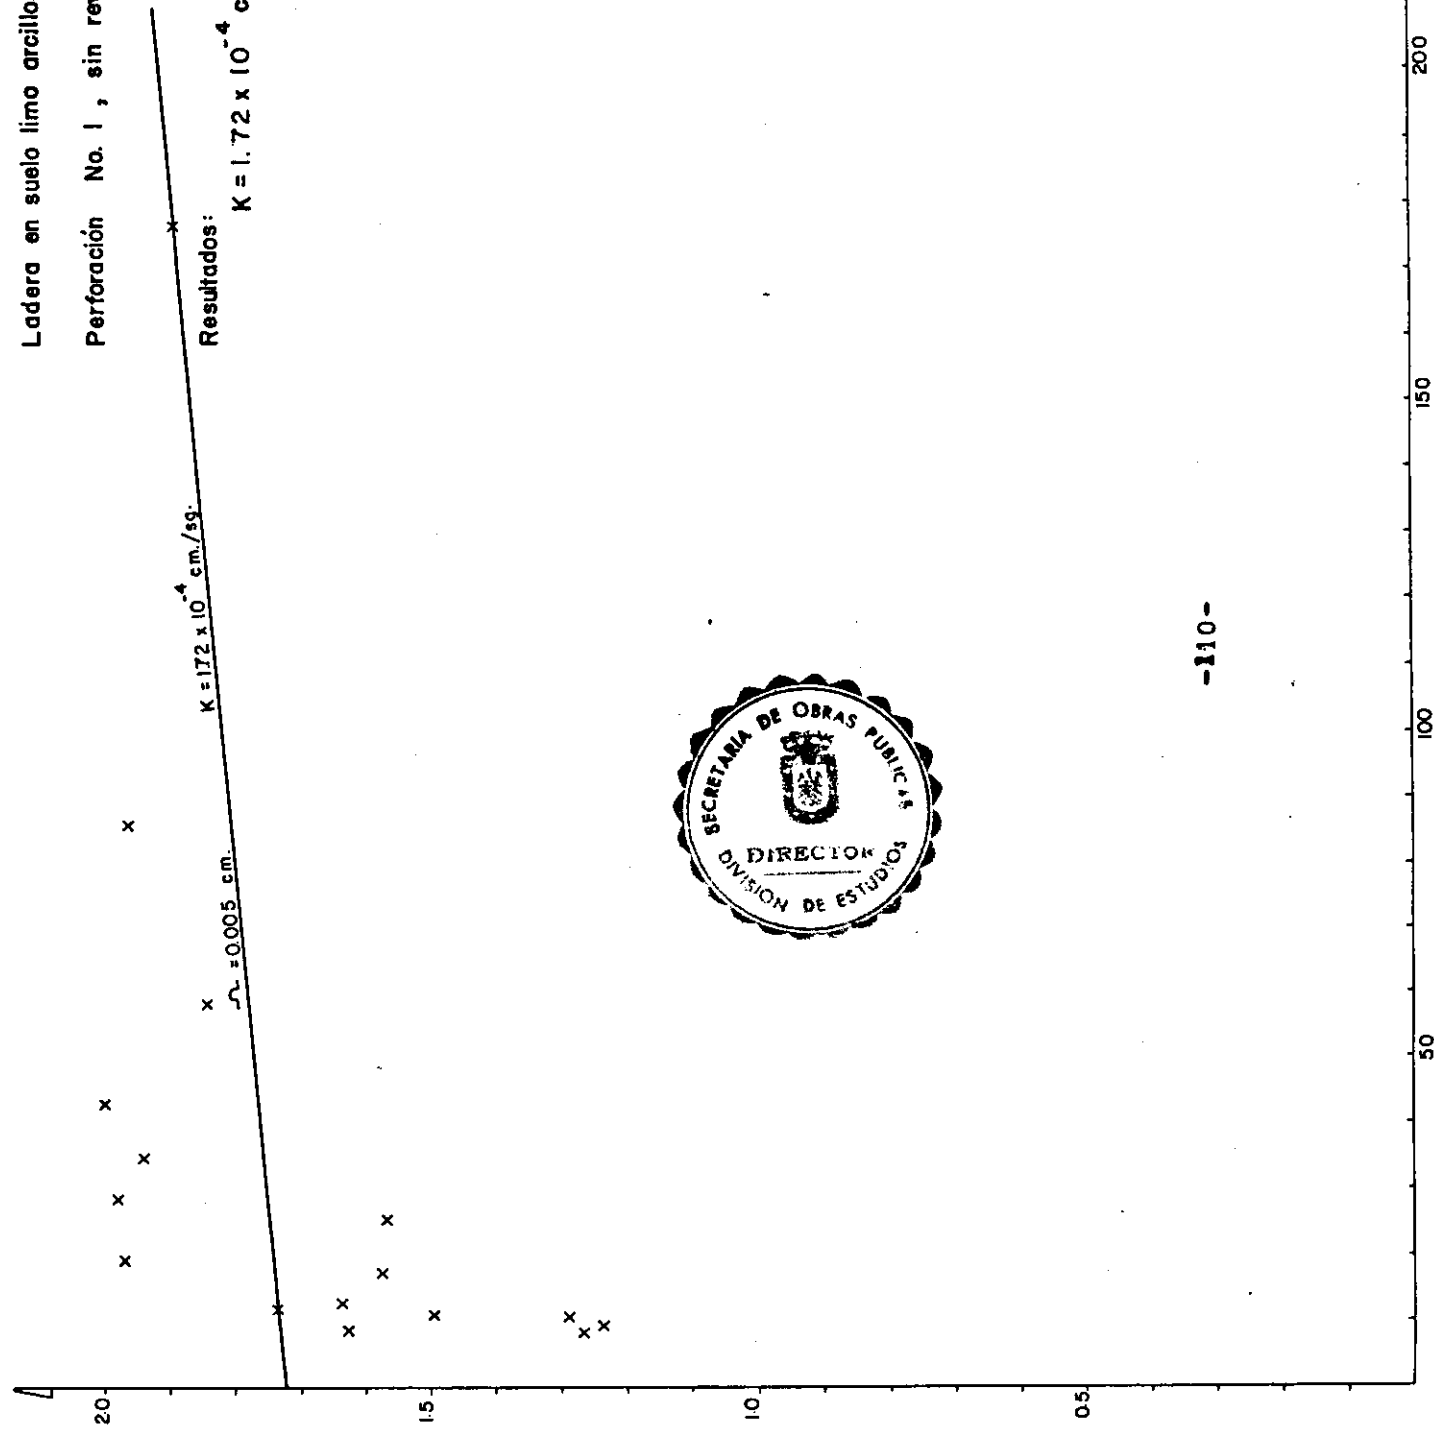
Figura 18 Ensayo de Permeabilidad
 Ladera en suelo limo arcilloso
 Perforación No. 1, sin revestir.

Tal como se enuncia en las figuras 18 y 19 , la permea-

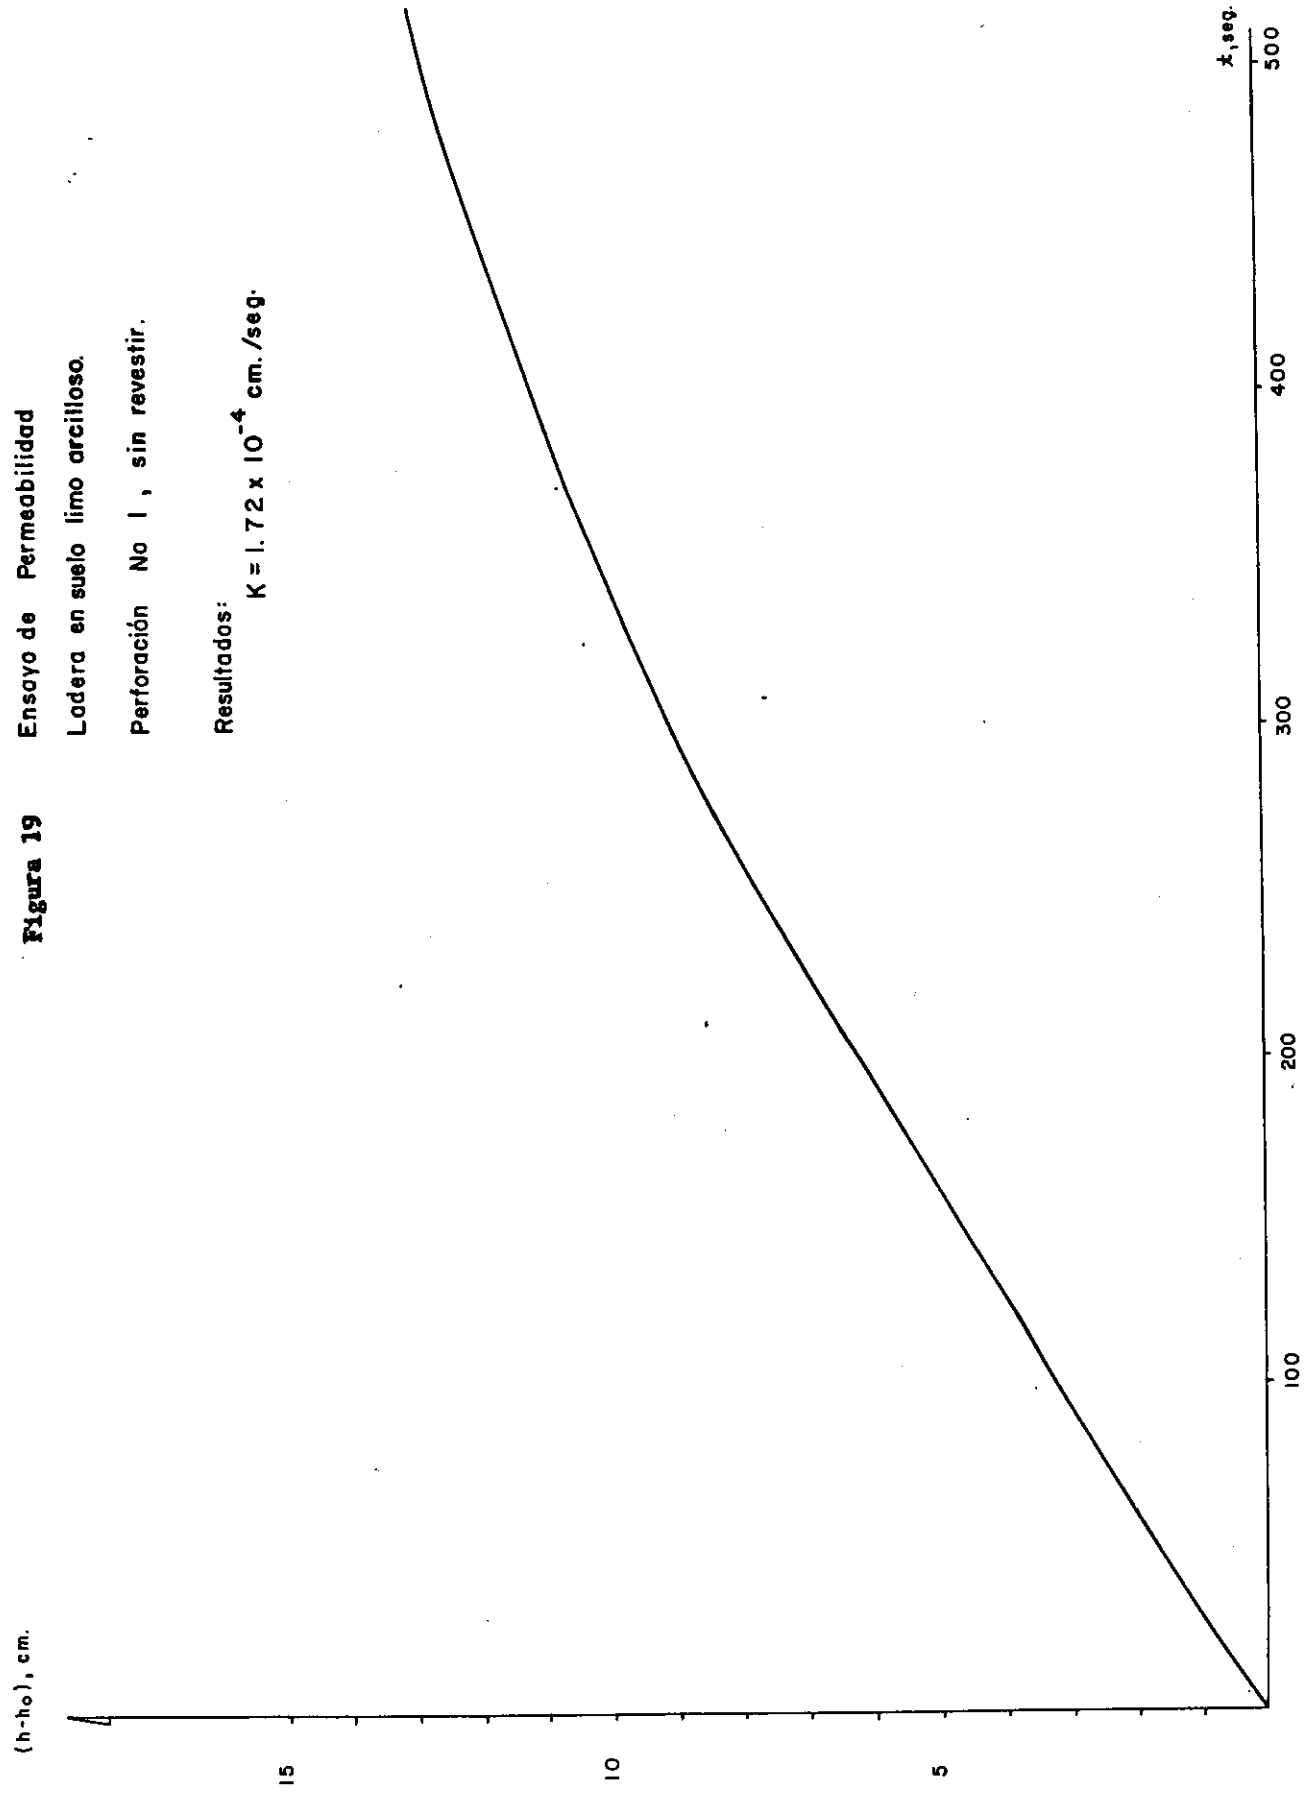
Figura 19 Ensayo de Permeabilidad

Ladera en suelo limo arcilloso.

Perforación No 1, sin revestir.

Resultados:
 $K = 1.72 \times 10^{-4}$ cm./seg.

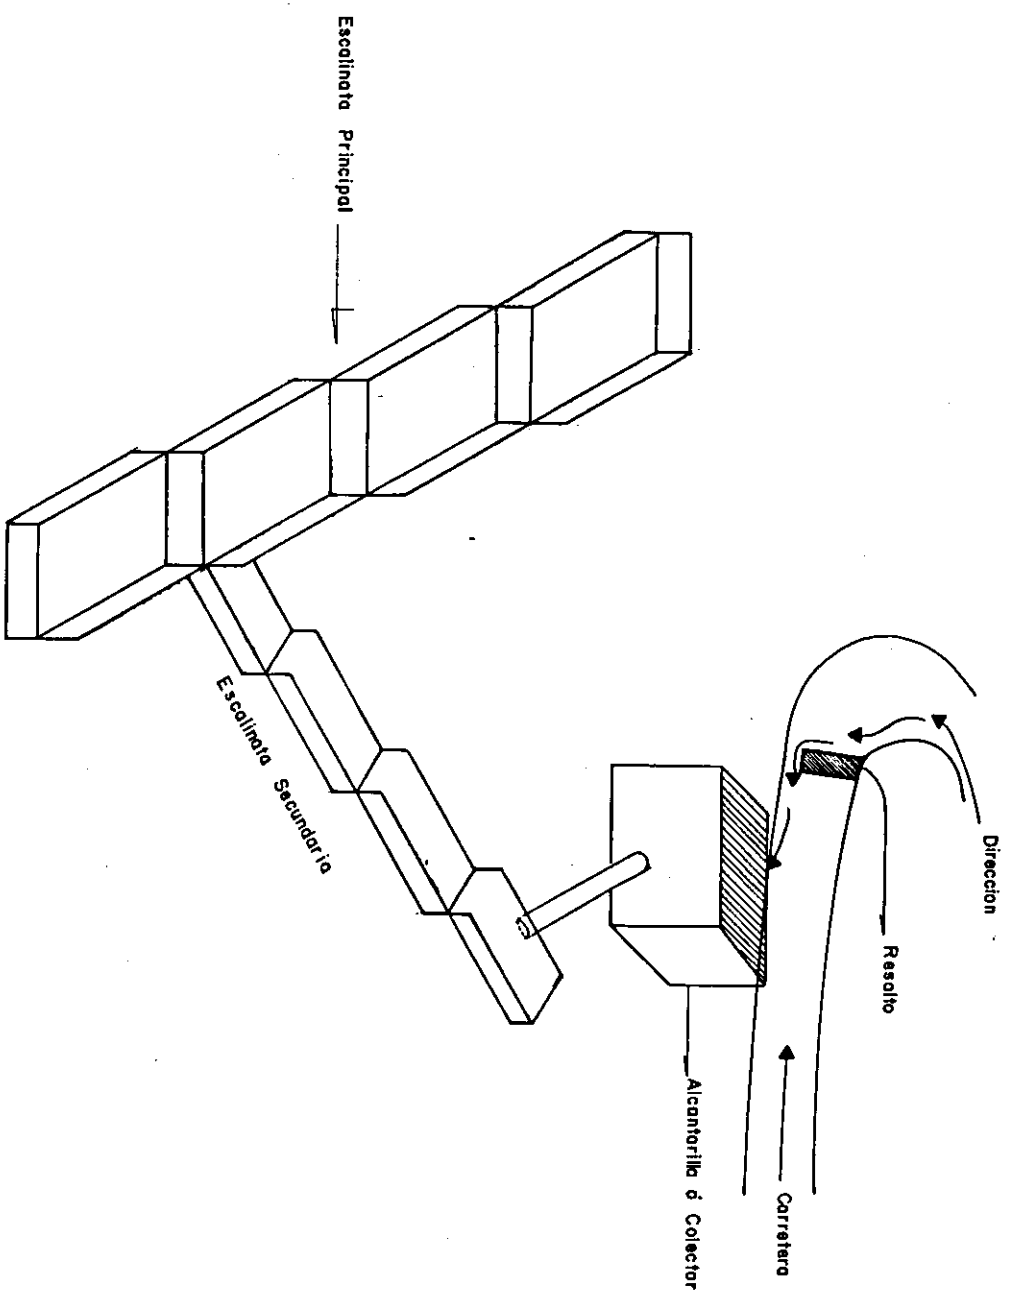
Esquema de Escalinas, Resaltos y Alcantarillas colectoras.

2- Encauzar las aguas que recorren el Barrio Soratama, para lo cual parece que el mejor sistema es el de escalinatas (Figura 24), adecuando

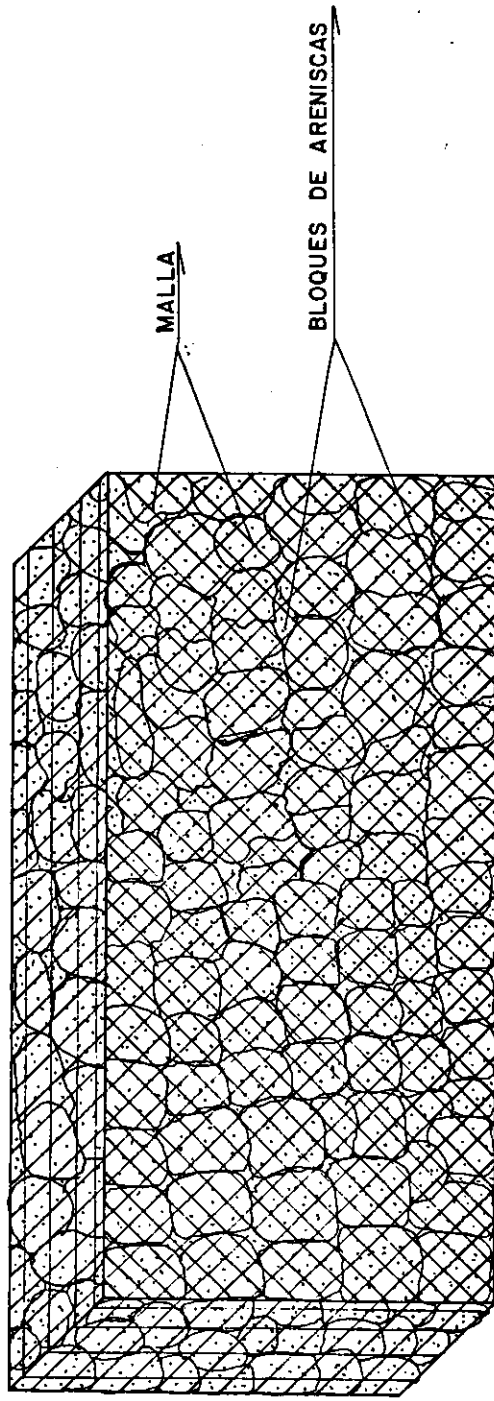
Modelo de gavi3n que puede construirse con bloques extraidos de las canteras cercanas .

- 1- Construir gaviones protectores de taludes (Fi
