ALCALDIA MAYOR DE SANTAFE DE BOGOTA, D.C.

UNIDAD PARA LA PREVENCION Y ATENCION DE EMERGENCIAS - UPES
FONDO PARA LA PREVENCION Y ATENCION DE EMERGENCIAS - FOPAE

REVISION DE ESTUDIOS EXISTENTES Y LA ACTUALIZACION
DE LOS DISEÑOS DE LAS OBRAS REQUERIDAS, HASTA
EL NIVEL DE PLANOS DE CONSTRUCCION, ESPECIFICACIONES
TECNICAS Y PRESUPUESTO DE OBRA, PARA EL PROYECTO
DENOMINADO: SORATAMA, EN LA LOCALIDAD DE USAQUEN,
UBICADO EN LA CARRERA 11 CON CALLE 166 EN
SANTAFE DE BOGOTA

INFORME FINAL

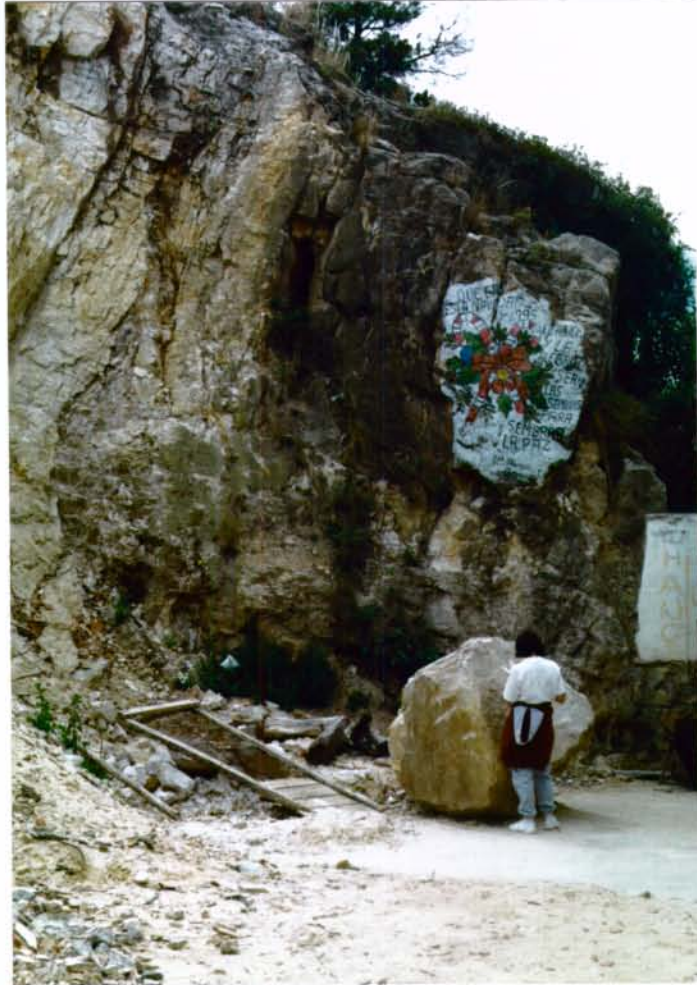
Foto N° 2

El conjunto de areniscas presenta fracturas verticalizadas especialmente en E y F. En F las fracturas han independizado bloques de variados tamaños, de pocos centímetros a más de 1.0 metro de diámetro (Fotos 2 y 3). El bloque de mayor tamaño está limitado por un conjunto de fracturas a lo largo de las cuales se ha desarrollado una intensa erosión dándole al bloque la apariencia de forma redondeada. Localmente en la parte superior del talud a lo largo de una fractura verticalizada la erosión concentrada ha generado una oquedal larga, verticalizada y profunda.

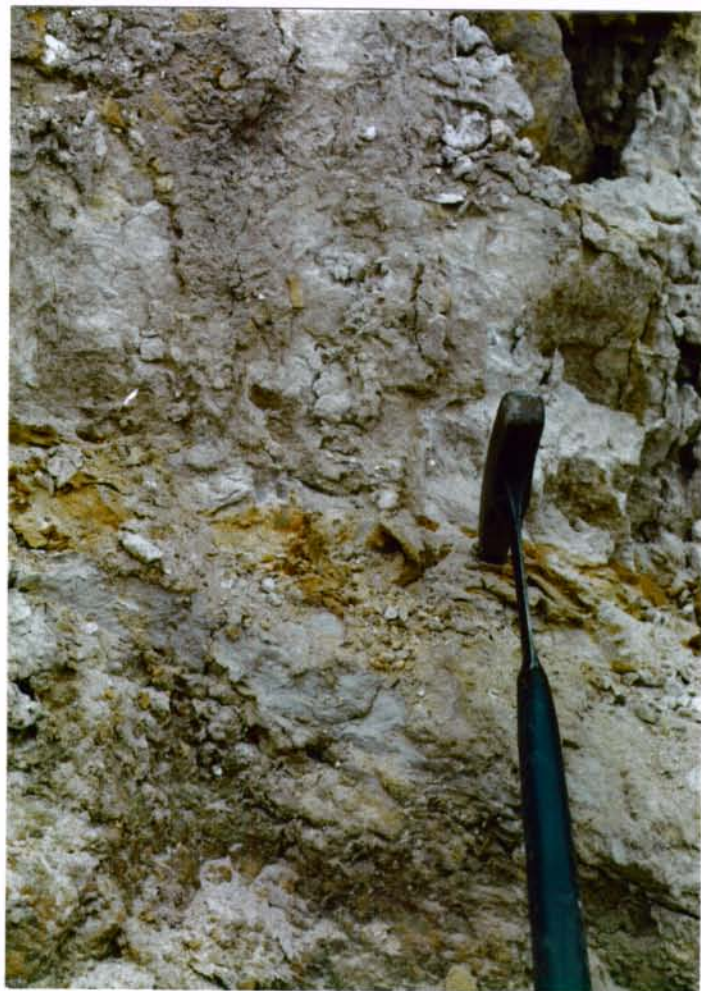
Foto N° 9

Aspecto de la intensa desintegración del material del talud

La franja amarilla corresponde a un estrato de arcillolita de alta plasticidad. En los niveles infra y suprayacente a la arcillolita afloran areniscas cuarzosas friables.

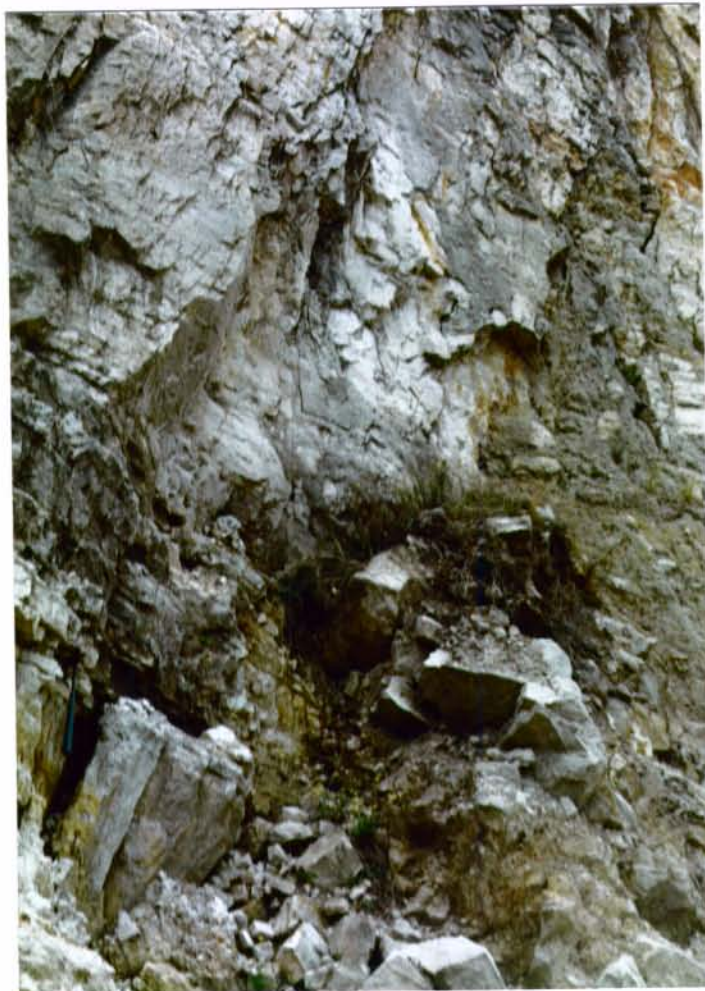
Foto N° 14

Aspecto detallado del proceso de desprendimiento de material

Por erosión de tipo socavación hay corrimiento y volcamiento de bloques y colapso del material adyacente a ellos.

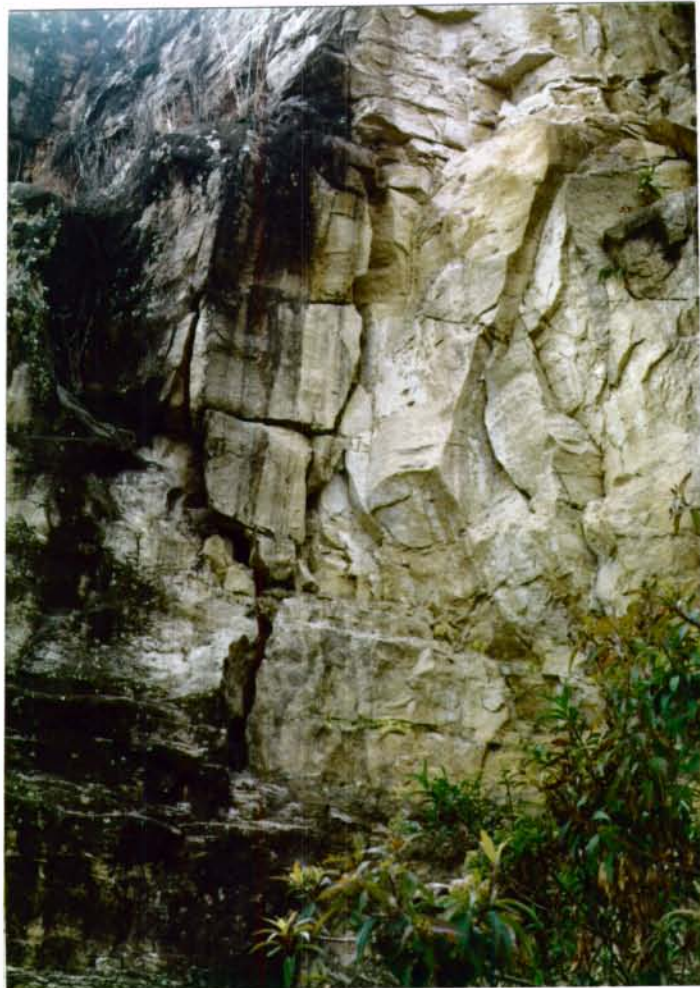
Foto N° 17

Extremo oriental del sector

Nótense los bloques de roca independizados por discontinuidades abiertas originando un estado de inestabilidad crítica del talud. El desprendimiento de bloques ha generado pendientes negativas.

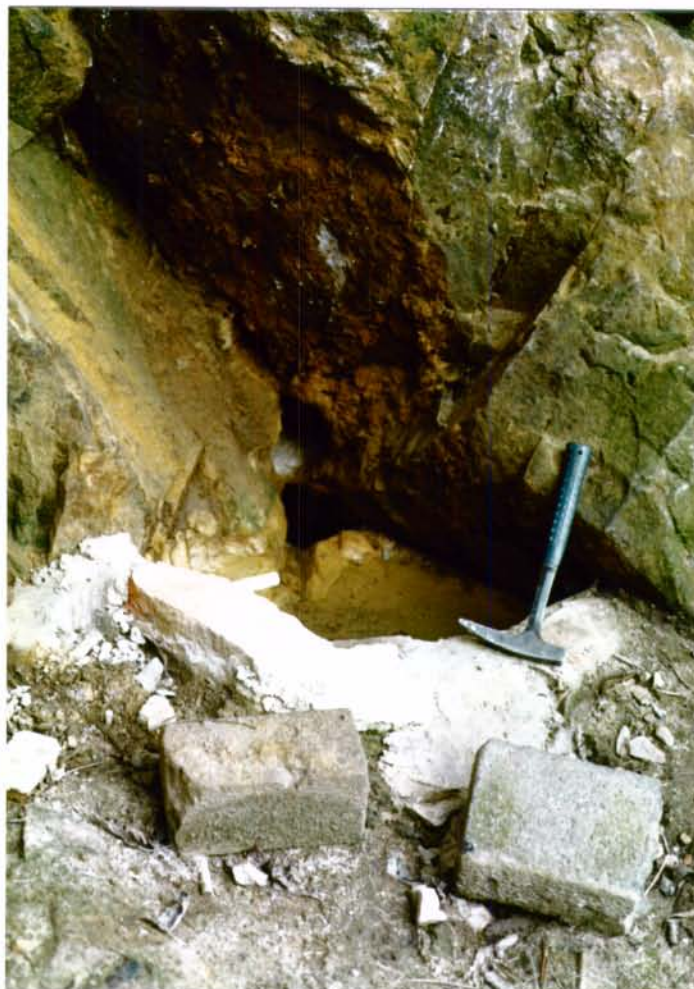
Foto N° 23

Resurgencia de aguas subterráneas

Obsérvese su magnitud y forma de retención.

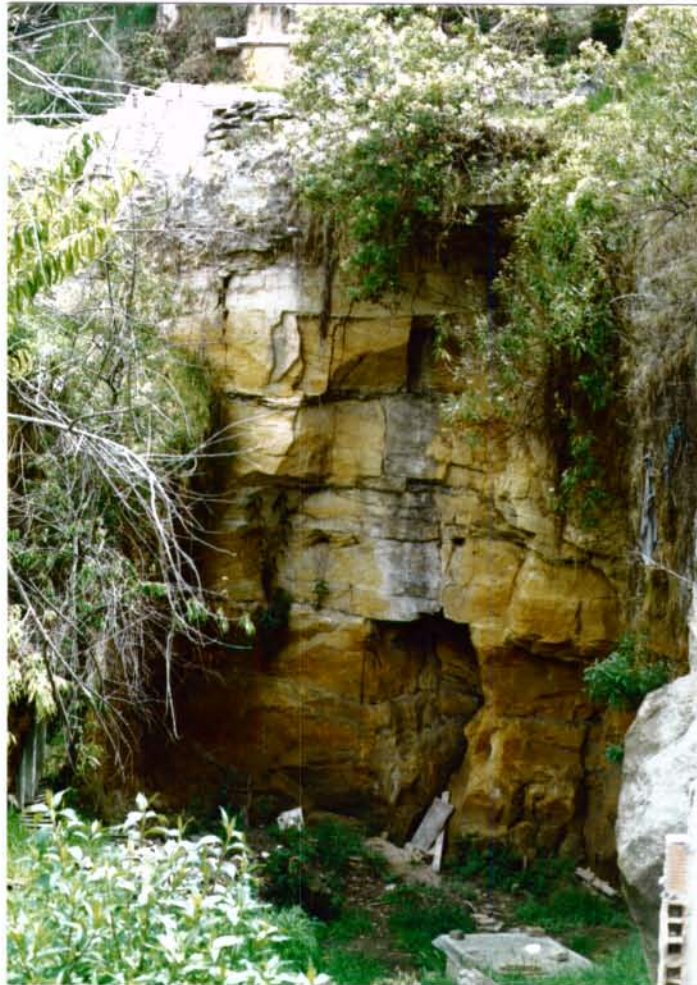
Foto N° 24

Zona de resurgencia de agua subsuperficial

Talud verticalizado y/o con pendientes negativas.

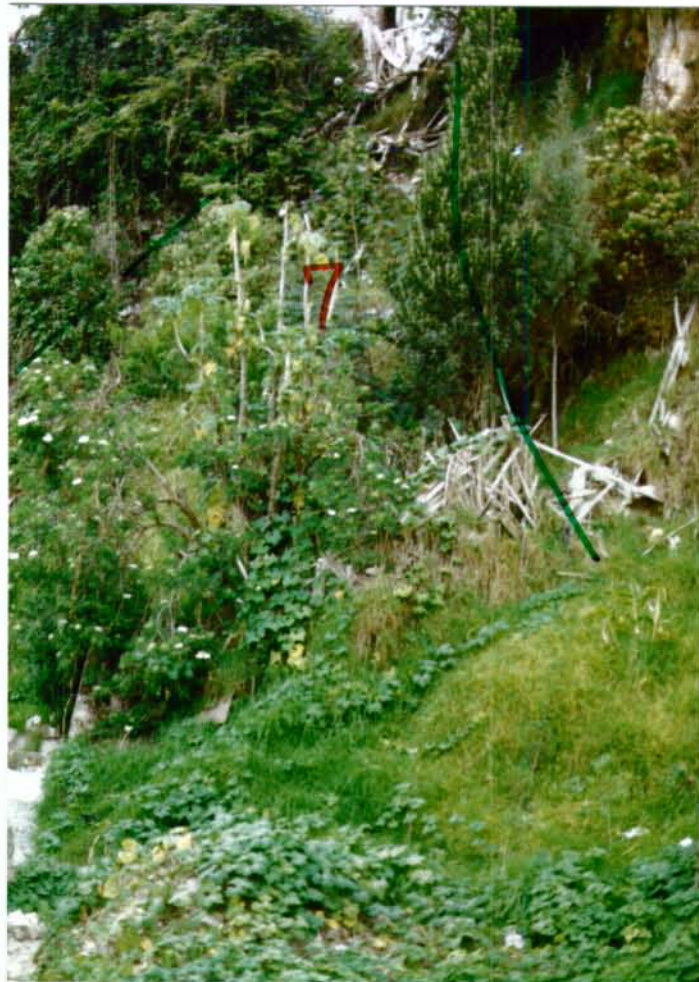
Foto N° 32

Cobertura vegetal sobre material de depósito

Obsérvese la geoforma acanalada estrecha arriba y amplia abajo. La pendiente longitudinal es suave hacia la parte inferior y mas fuerte hacia la superior. El material superficial en la zona de menor pendiente es predominantemente de depósito.

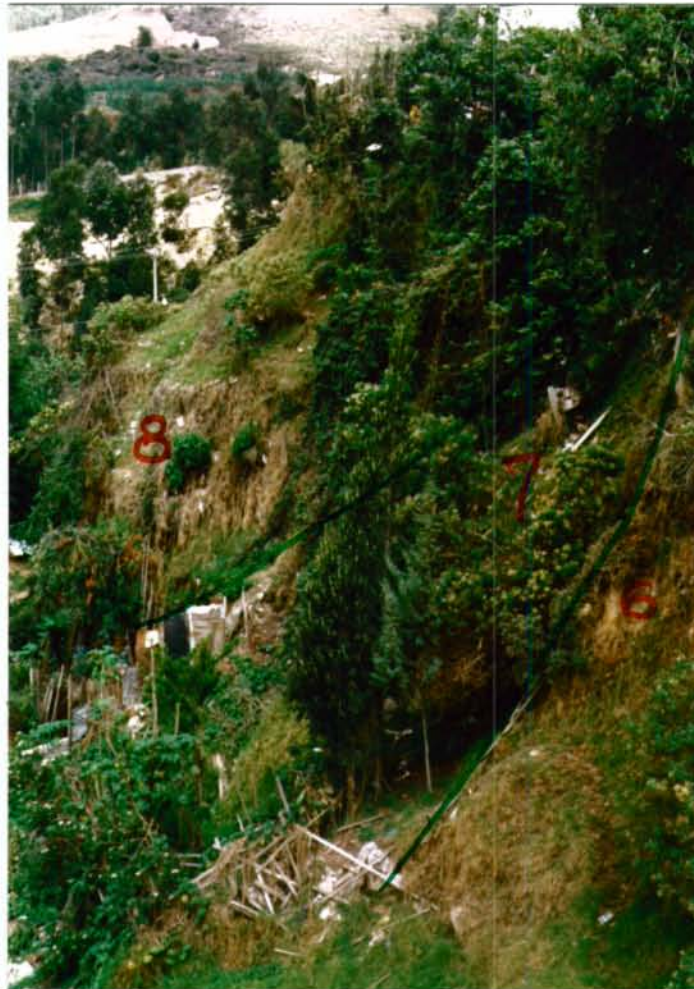
Foto N° 33

Geoforma depresiva con cobertura de suelos

Obsérvese mayor concentración de vegetación en el sector 7.

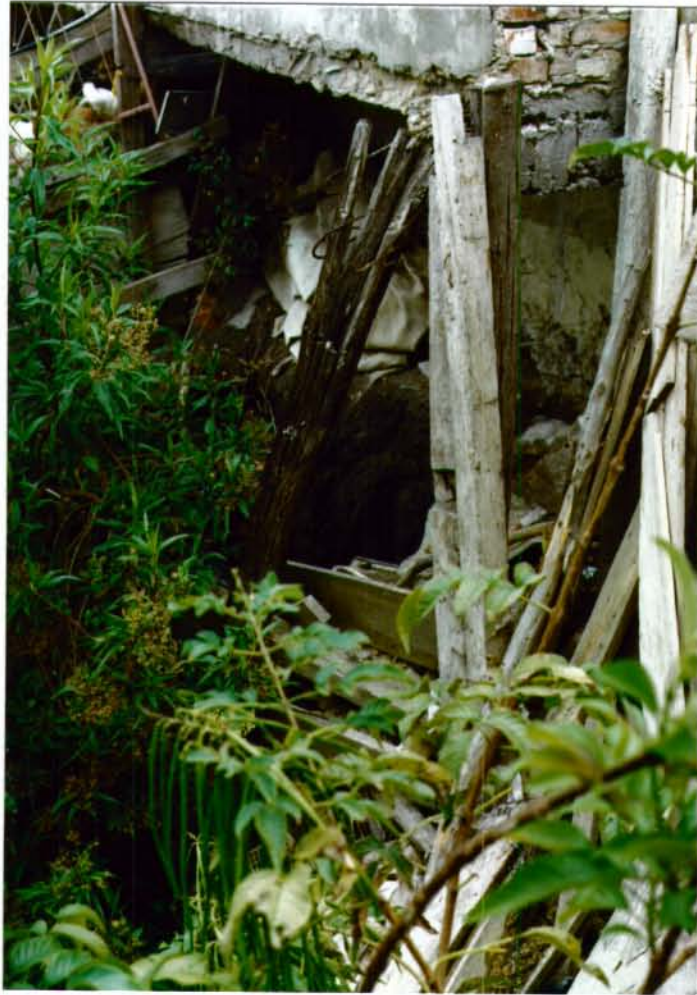
Foto N° 35

Extremo superior izquierdo de la geoforma acanalada del sector 7

El estrato de arenisca sobre el cual esta apoyada la casa pierde su continuidad hacia la derecha donde comienza la superficie depresiva.

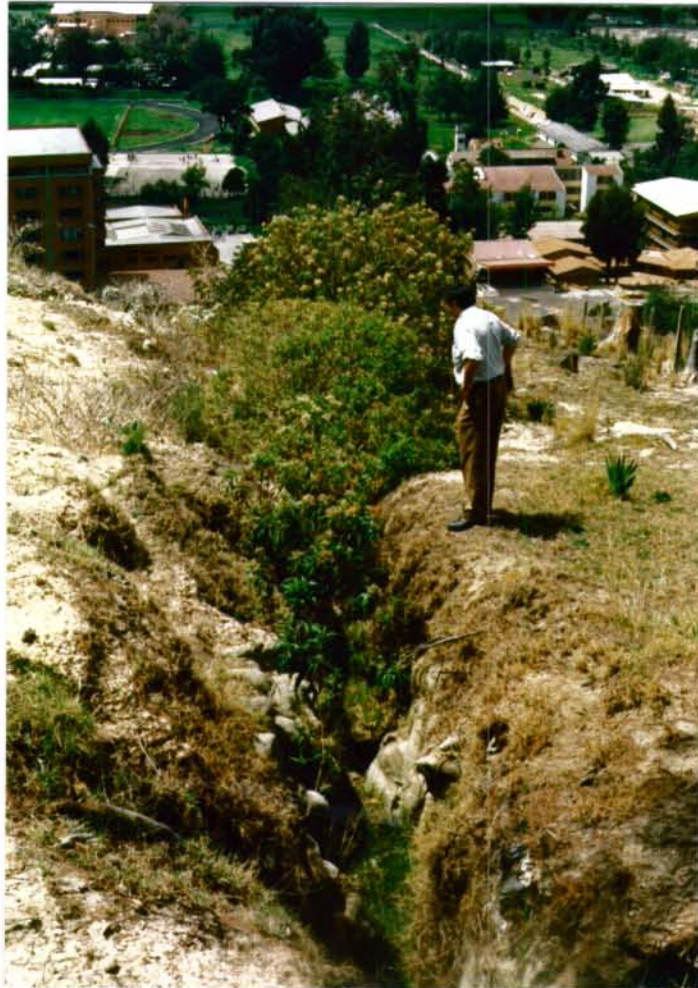
Foto N° 43

Aspecto del drenaje visto en la foto N° 43, hacia aguas abajo

Nótese la verticalidad de los taludes y del desarrollo de vegetación a lo largo del drenaje.
