**DISTRITO ESPECIAL DE BOGOTA
SECRETARIA DE OBRAS PUBLICAS**

**ESTUDIOS GEOLOGICOS Y GEOTECNICOS DE LOS BARRIOS
LA PAZ-SAN DIONISIO-LOS LACHES Y GIRARDOT**

INFORME DE DIAGNOSTICO

BOGOTA D.E. MARZO 1988

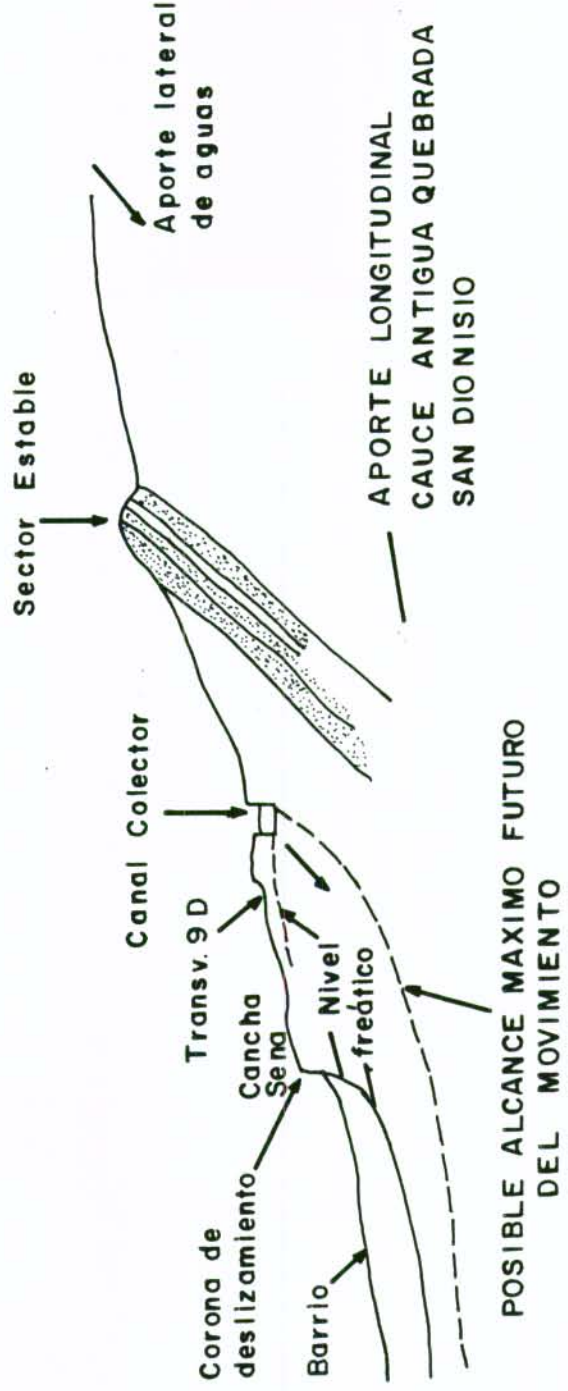
FIG.
3

- . La Litología, por tratarse de suelos superficiales de carácter arcilloso.
- . La parte geológica estructural por cuanto los buzamientos del material arcilloso son coincidentes con la pendiente del terreno, de aproximadamente 10° , con lo cual se favorece la acción negativa del agua tanto de escorrentía como la de posibles filtraciones. Figura No.3

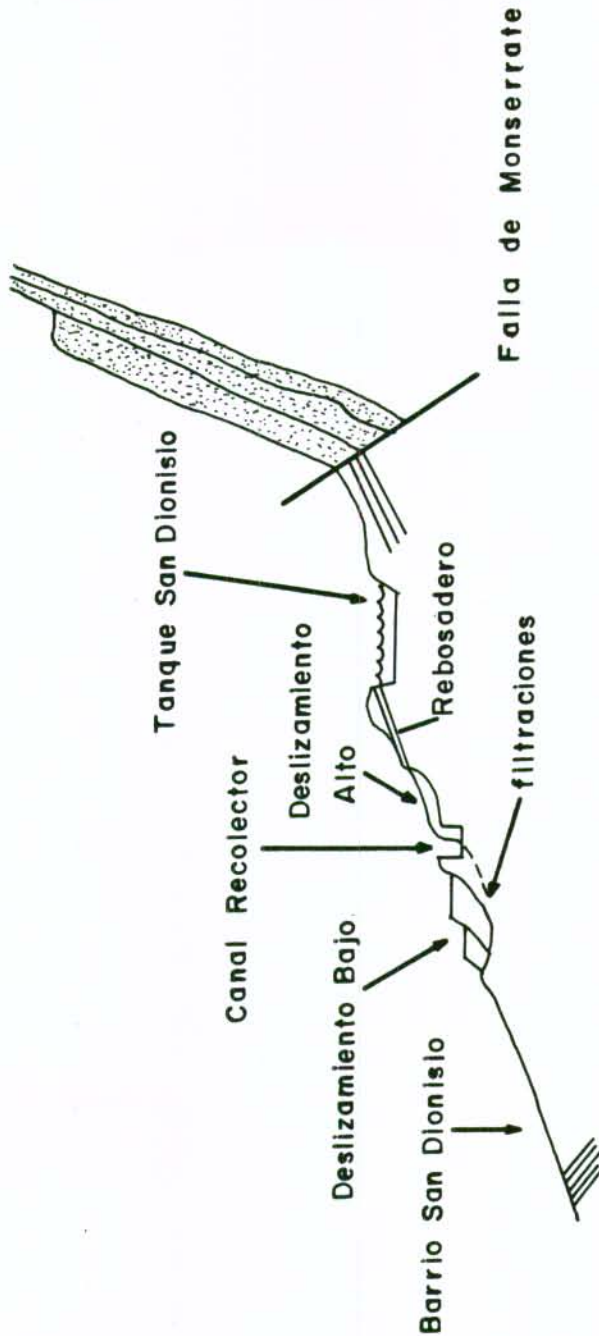
FIG.
5

Las condiciones que promueven y facilitan la ines-
tabilidad en el sector, son los aspectos litológi-
cos y estructurales de los materiales presentes.
Litológicamente, se detecta superficialmente un
suelo arcilloso, sin mayor cobertura vegetal y ex-
puestos a los agentes climáticos, especialmente
las lluvias. Estructuralmente se presenta en el
sitio una orientación de los estratos arcillosos
en el sentido de la pendiente del terreno; otra
condición estructural que puede tener alguna inci-
dencia, es la de encontrarse al SE del tanque San
Dionisio, la falla de Monserrate, en donde el al-
to fracturamiento de la roca facilita la filtra-
ción y circulación del agua, lo cual y con el tiem-
po genera situaciones de inestabilidad. Figura No.5.

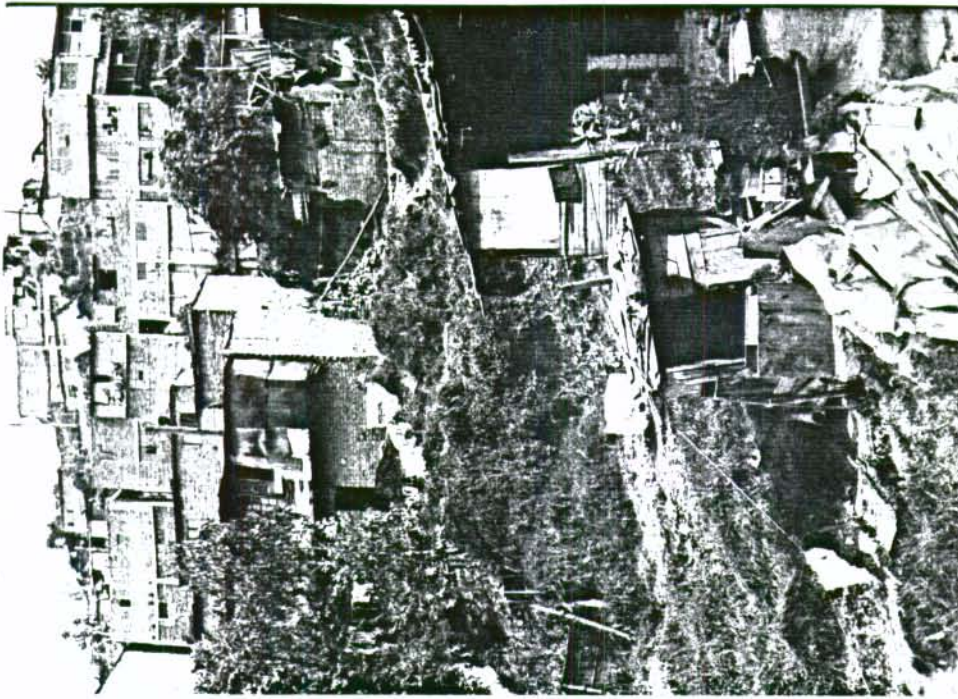
ROLLO FOTO 1 FECHA Enero /88 TOMADA POR O. Guevara.

DESCRIPCION: Vista general del sector. Características del tipo de viviendas.

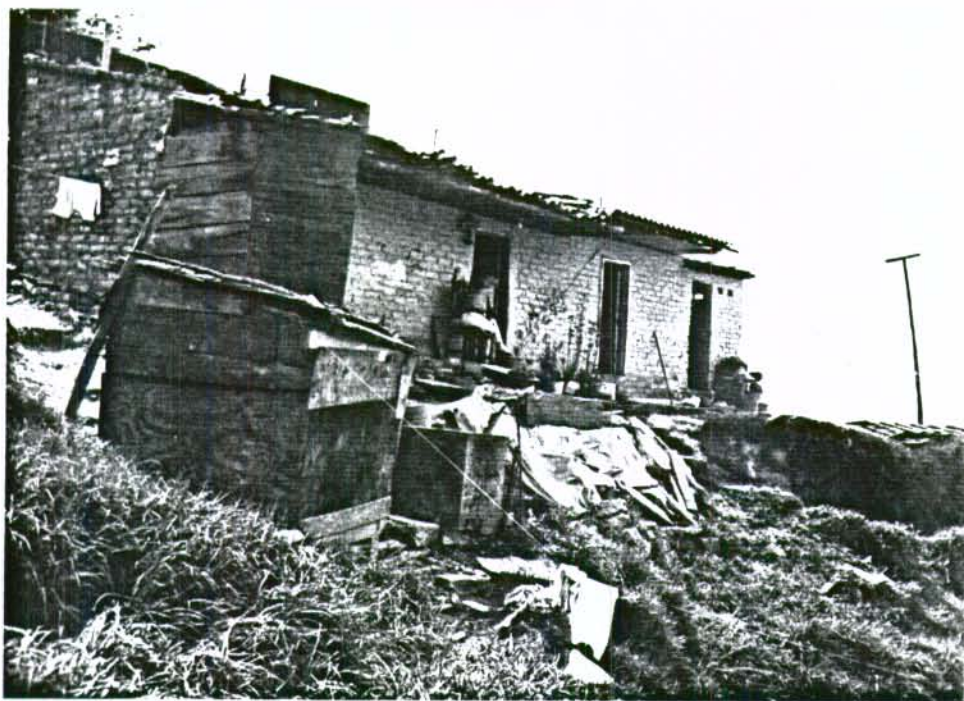
POLLO: _____ FOTO: 3 FECHA: Enero /88 TOMADA POR: O. Guevara.

DESCRIPCION: Vivienda
típica del sector; con
condiciones y caracterís-
ticas sanitarias.

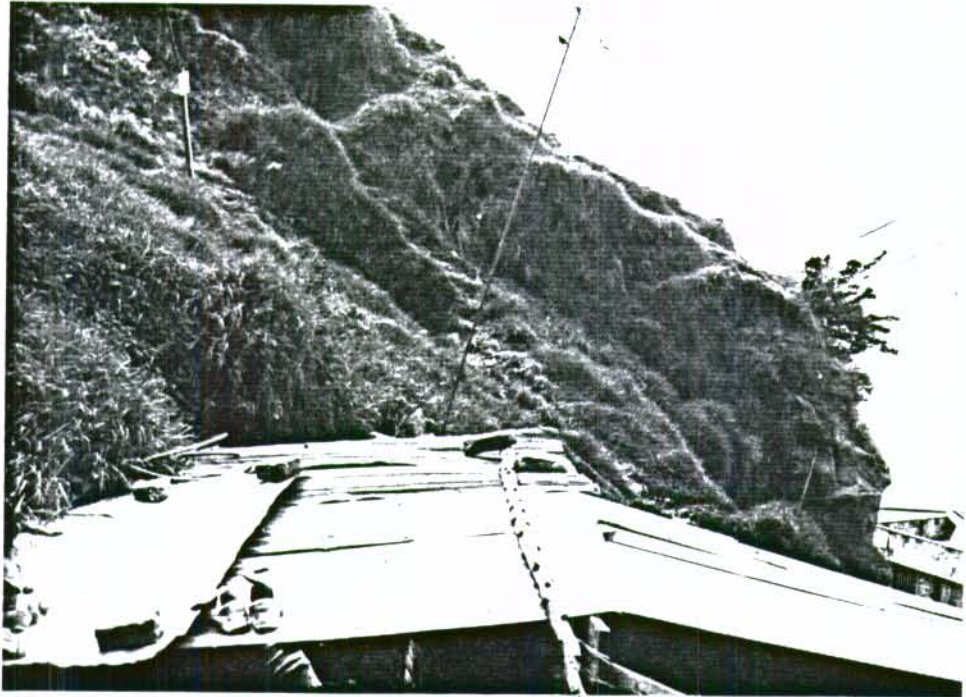
ROLLO _____ FOTO: 5 FECHA: Enero /88 TOMADA POR: O. Guevara.

DESCRIPCION: Características topográficas. El sitio indicado con flecha corresponde a un afloramiento de arenisca.

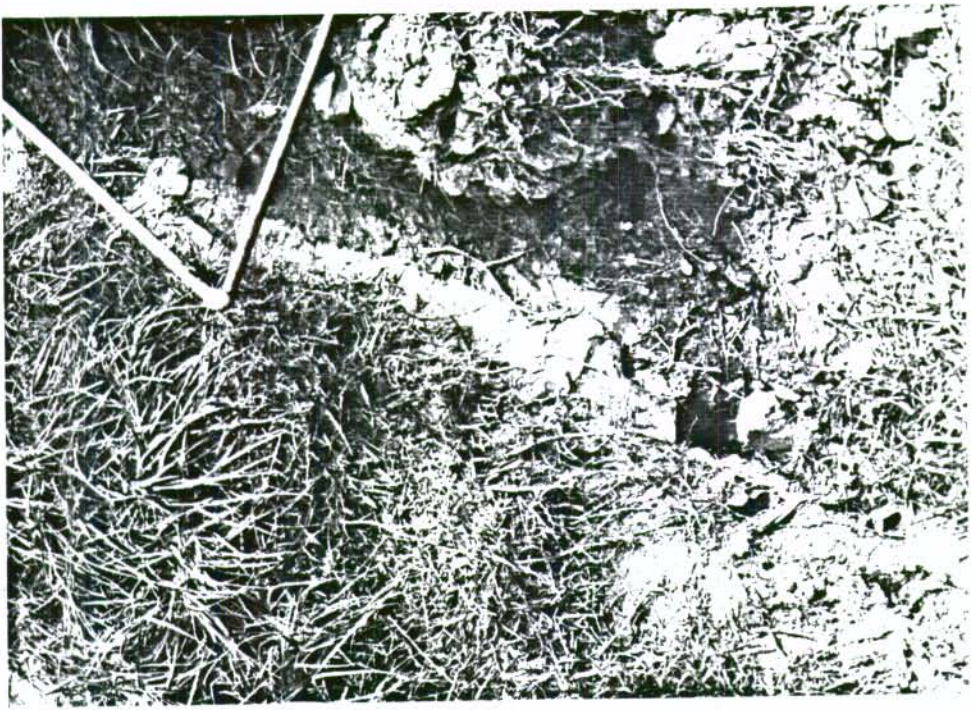
ROLLO _____ FOTO: 7 FECHA: Enero /88 TOMADA POR: O. Guevara.

DESCRIPCION: Estado y condiciones de las tuberías para desaeete.

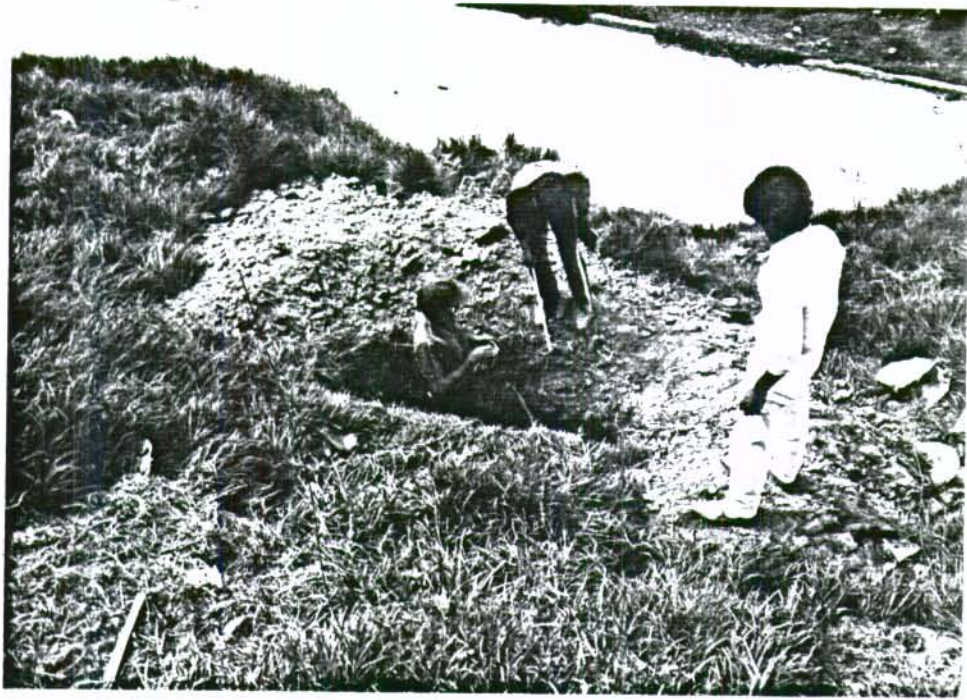
ROLLO: _____ FOTO: 9 FECHA: Enero /88 TOMADA POR: O. Guevara.

DESCRIPCION: Tipo de material encontrado en la ejecución de apiques; suelo arcilloso poco plástico

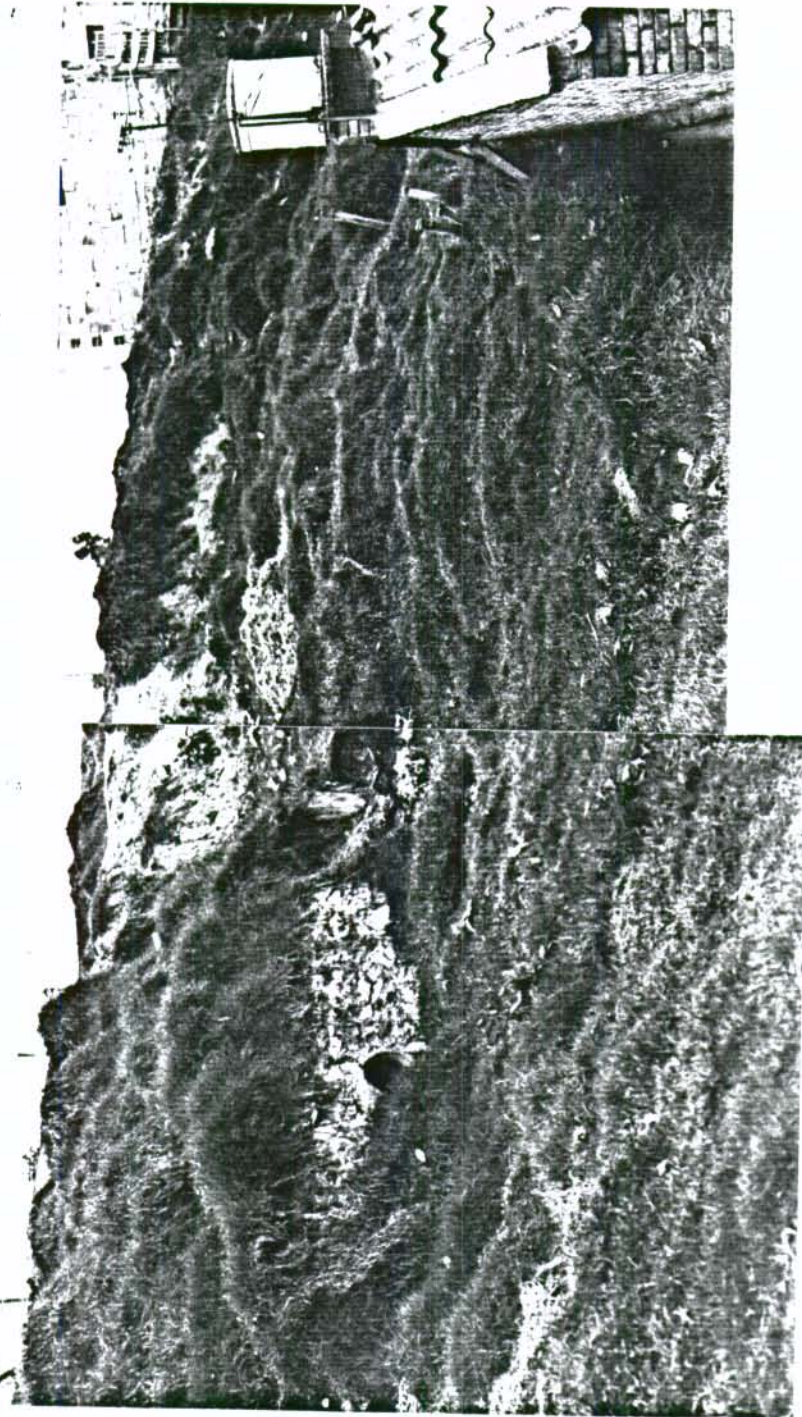
ROLLO _____ FOTOS 12 _____ FECHA Enero 88 TOMADAS POR A. Gutierrez

foto No. 12).

DESCRIPCION Características del terreno en la zona del problema y estado de la vivienda afectada. Al extremo superior se observa los escarpes de la zona fallada; quedan expuestos arcillo limosos

LOCALIZACION:
Barrio los Laches.
Zona inestable
DESCRIPCION: Sistema
de desagüe directa-
mente sobre cuerpo
de la zona afectada.
(foto No. 12). Se
aprecia también sue-
los desprotegidos.

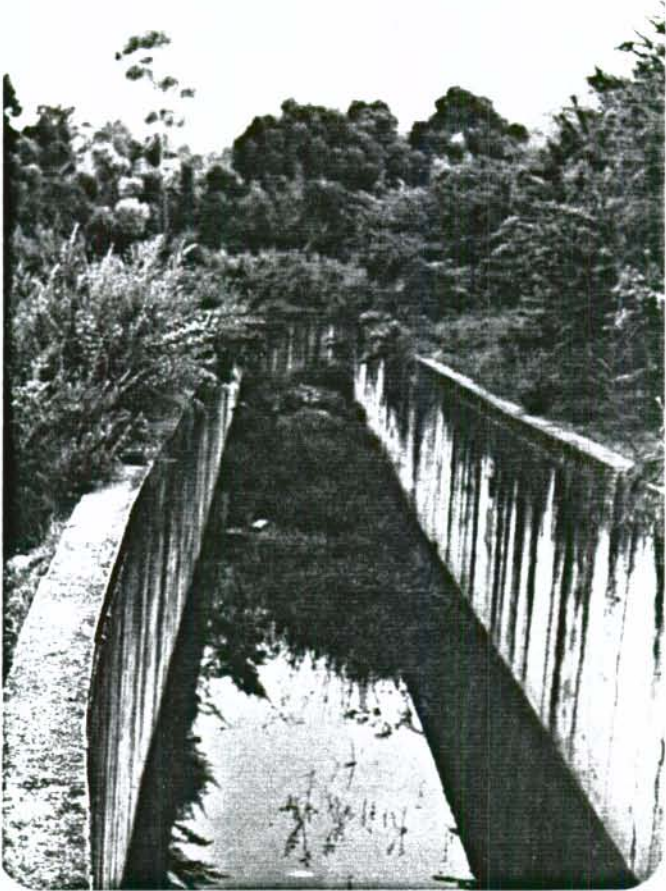
ROLLO: 20 FOTO: 20 FECHA: Feb-88 TOMADA POR: O. Guevara

Las fugas de agua observadas se presentan en el canal de aguas lluvias construido por la EAAB para interceptar las aguas de escorrentía de toda esta ladera, el cual se encuentra obstruido por el material proveniente del derrumbe activo que se presenta en la ladera superior del canal. Este problema se ha aumentado por la falta de mantenimiento y limpieza del canal (ver fotos 20 a 24).

DESCRIPCION: Estado de la losa de fondo y condiciones de operación del canal. Se observa también el estancamiento del agua.

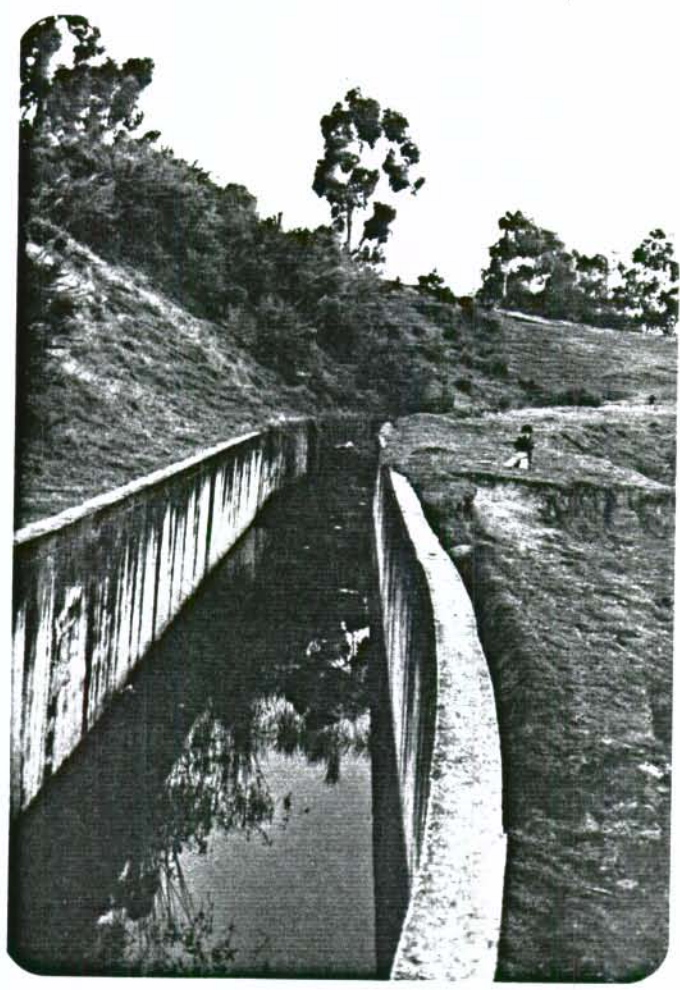
ROLLO _____ FOTO 23 FECHA Enero /88 TOMADA POR O. Guevara.

LOCALIZACION Barrio
San Dionisio, canal
colector.
 DESCRIPCION: Estado de
la losa de fondo y
condiciones de opera-
ción del canal. Se ob-
serva también el es-
tancamiento del agua.

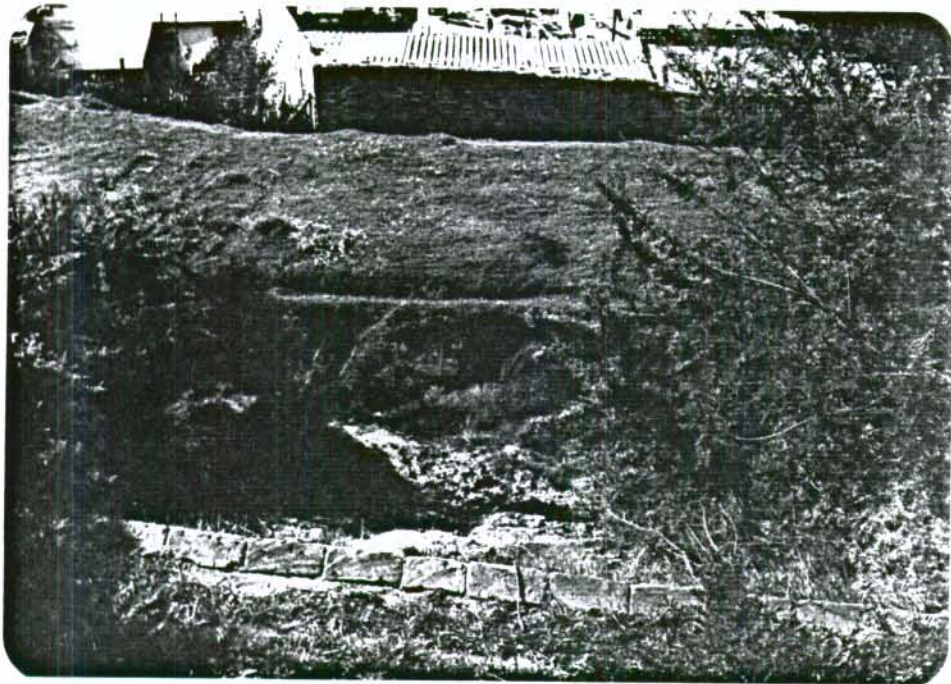
ROLLO _____ FOTO 24 FECHA Enero /88 TOMADA POR O. Guevara.

En el costado oriental del canal colector, se determina un pequeño deslizamiento superficial en donde se alcanza a apreciar un tipo de falla circular, este deslizamiento tapó inicialmente el canal, lo cual impidió el flujo libre del agua, creando un estancamiento en el canal, el cual favorece mayormente las filtraciones , (ver fotos 20 a 24 y figura No. 6).

DESCRIPCION: Obstrucción del canal por derrumbe. Suelo arcilloso.

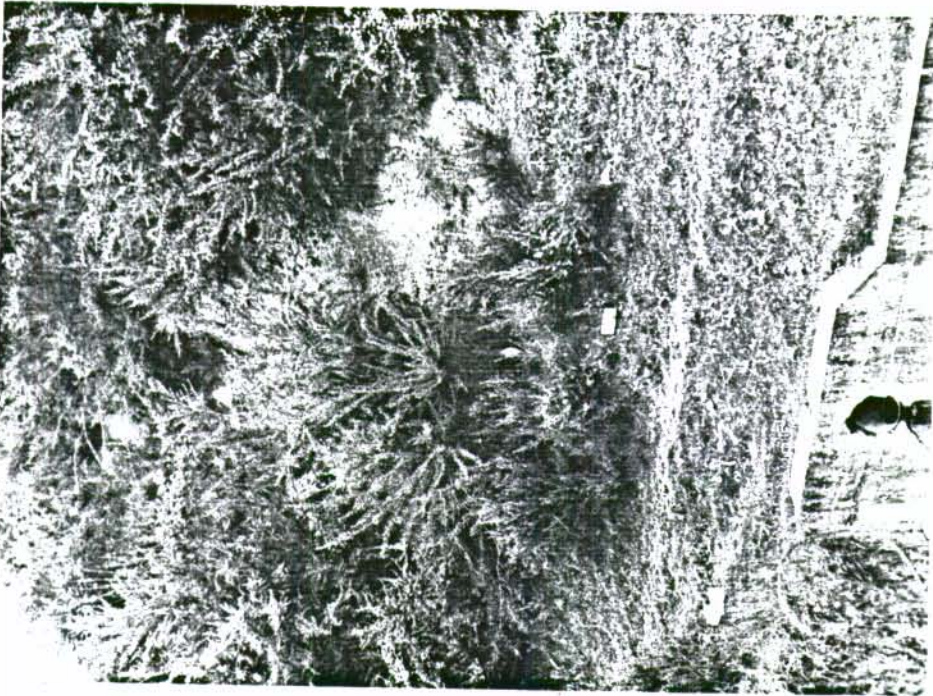
ROLLO _____ FOTO 25 FECHA Enero-88 TOMADA POR A. Gutierrez

Incidencia también en la pérdida de resistencia de los suelos residuales superficiales por acción del agua de escorrentía y facilitada por la pendiente ondulada del terreno, especialmente en el costado oriental del canal colector (ver fotos 25 a 28)

DESCRIPCION Estado de la tubería de entrega del sistema de resacaero del tanque al canal colector.

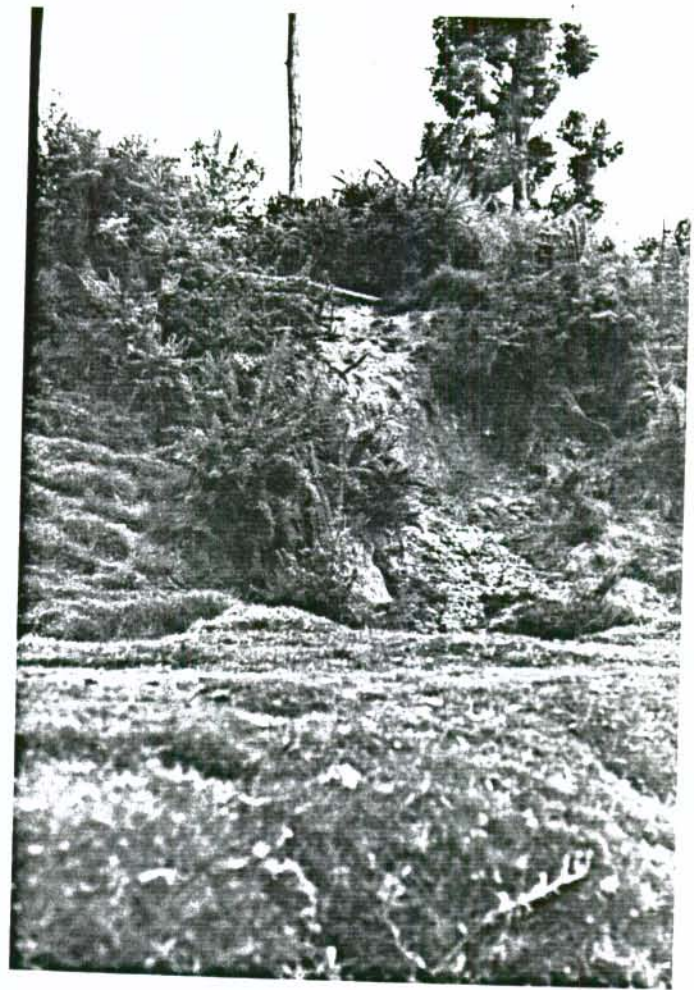
ROLLO _____ FOTO 27 FECHA Feb-88 TOMADA POR O. Guevara

Se aprecia tipo de fallas circular con remoción superficial de suelo arcilloso

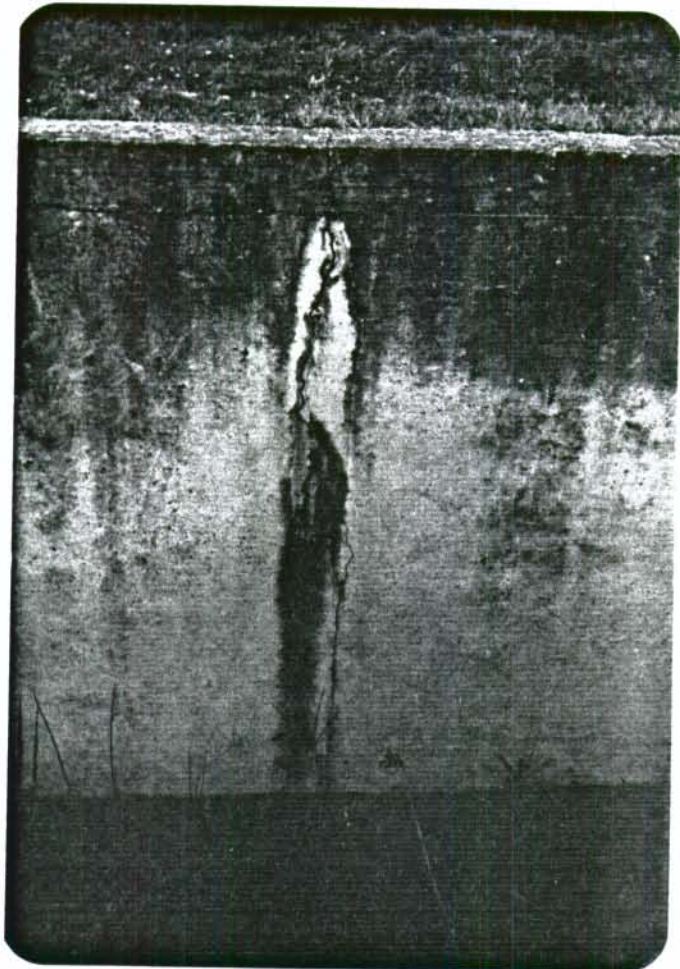
ROLLO _____ FOTO 29 FECHA Feb/88 TOMADA POR O. Guevara

Dichas fugas se presentan por grietas originadas en el canal en los muros laterales y posiblemente en la placa de fondo (ver fotos 29 a 31).

cia de las fisuras y grietas en las paredes del canal (ver fotos 29, 30 y 31).

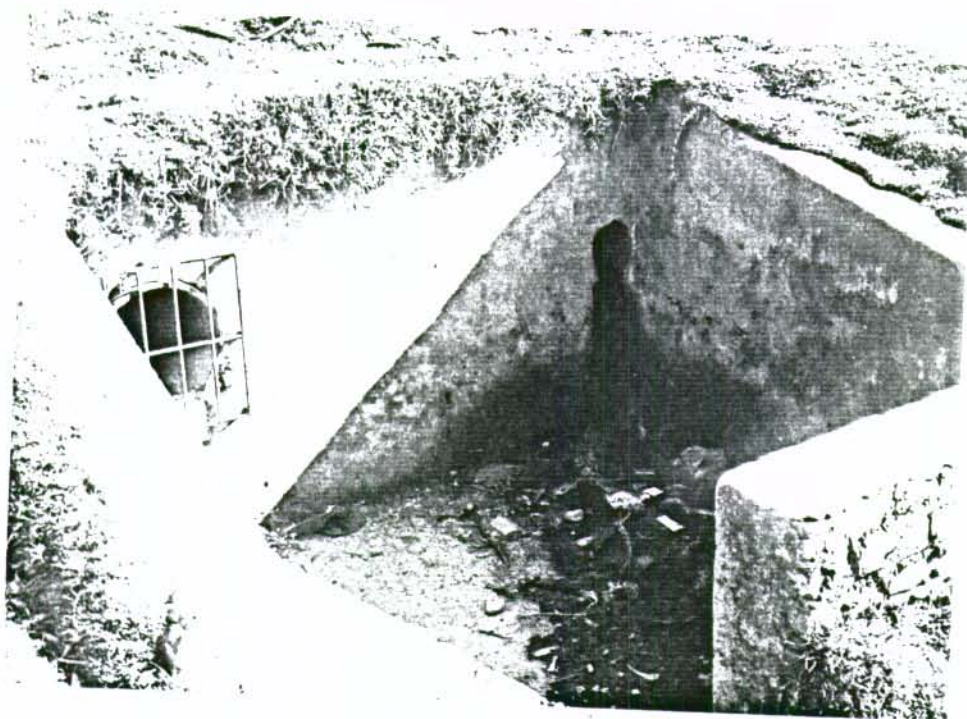
ROLLO: FOTO 33 FECHA Feb/88 TOMADA POR: L.F. Sanchez

DESCRIPCION: Estructura de captación y tubería del rebosadero del tanque de almacenamiento de la EAAB.

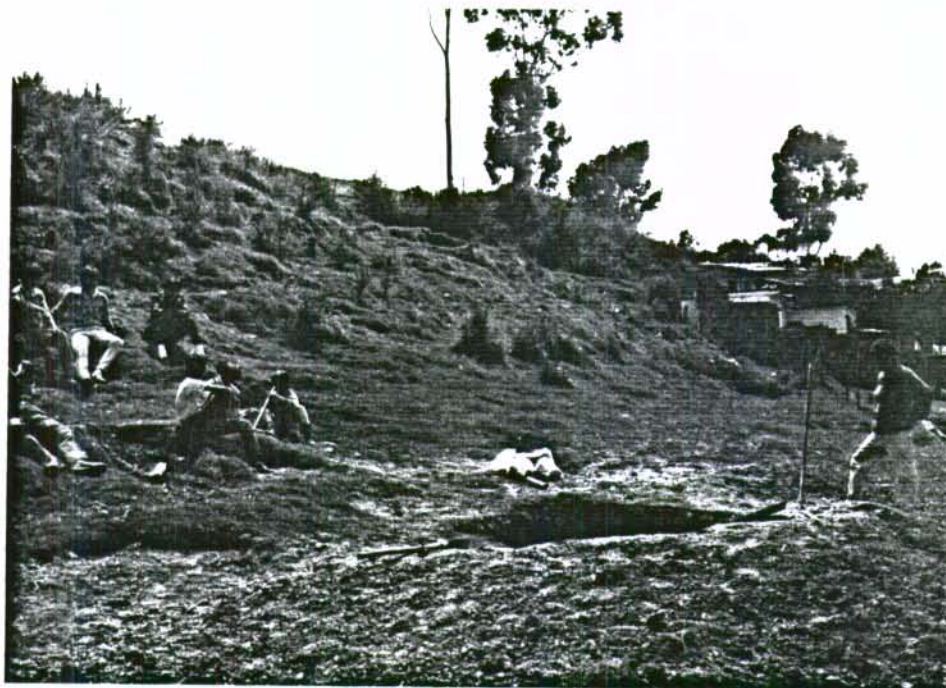
ROLLO: FOTO: 39 FECHA: Feb/88 TOMADA POR: L.F. Sanchez

DESCRIPCION: Características y tipo de material en apicue No.4, correspondiente a un suelo arcilloso poco plástico y duro.

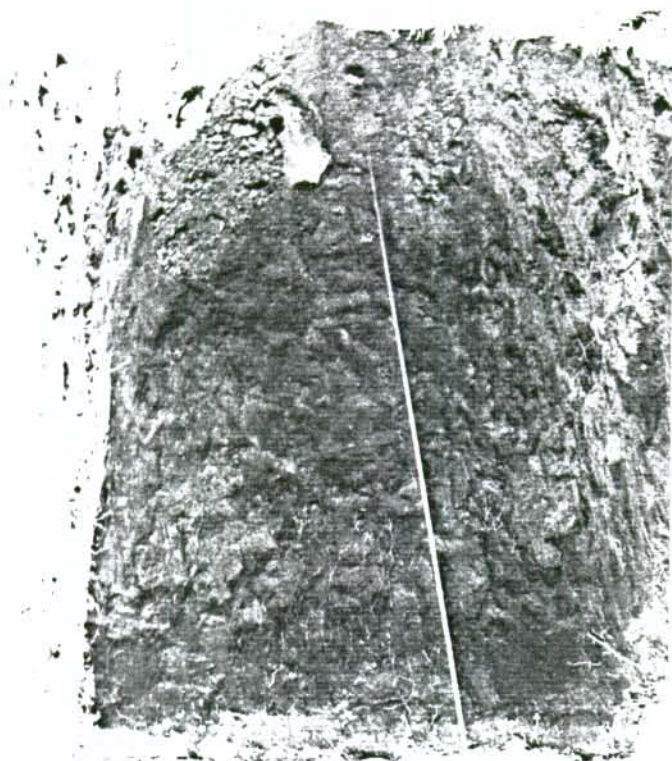
DESCRIPCION: Idem anterior. No apareció nivel freático. La consistencia del suelo arcilloso es de duro a muy duro.

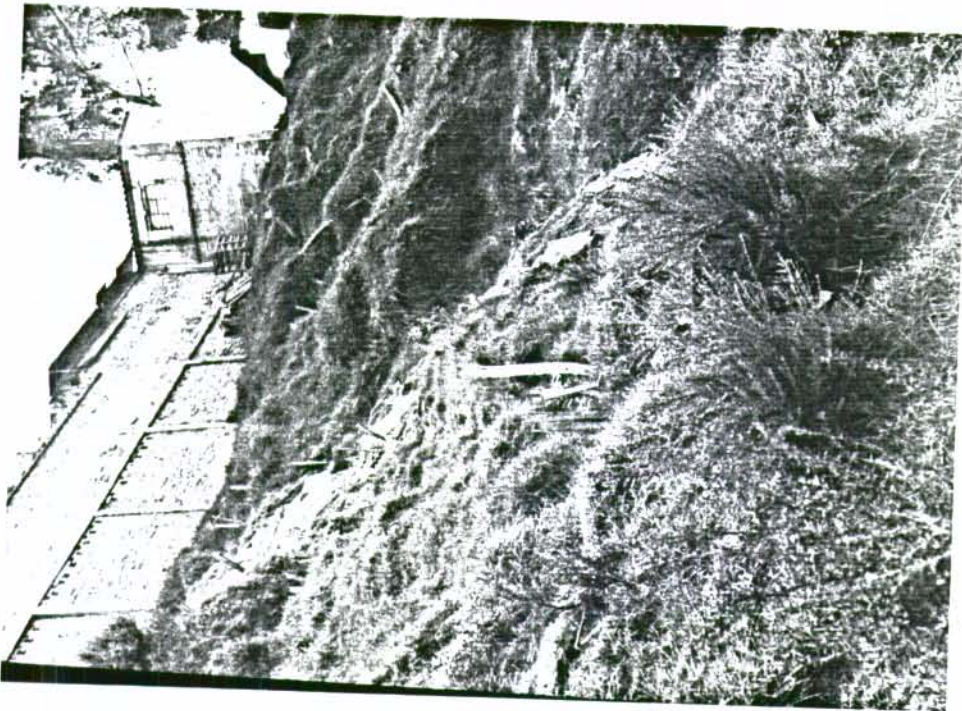
ROLLO _____ FOTO: 46 FECHA Feb / 88 TOMADA POR: A. Gutierrez

LOCALIZACION: Barrio de La Paz. Sitio de la escuela, costado occidental.
DESCRIPCION: Idem anterior.

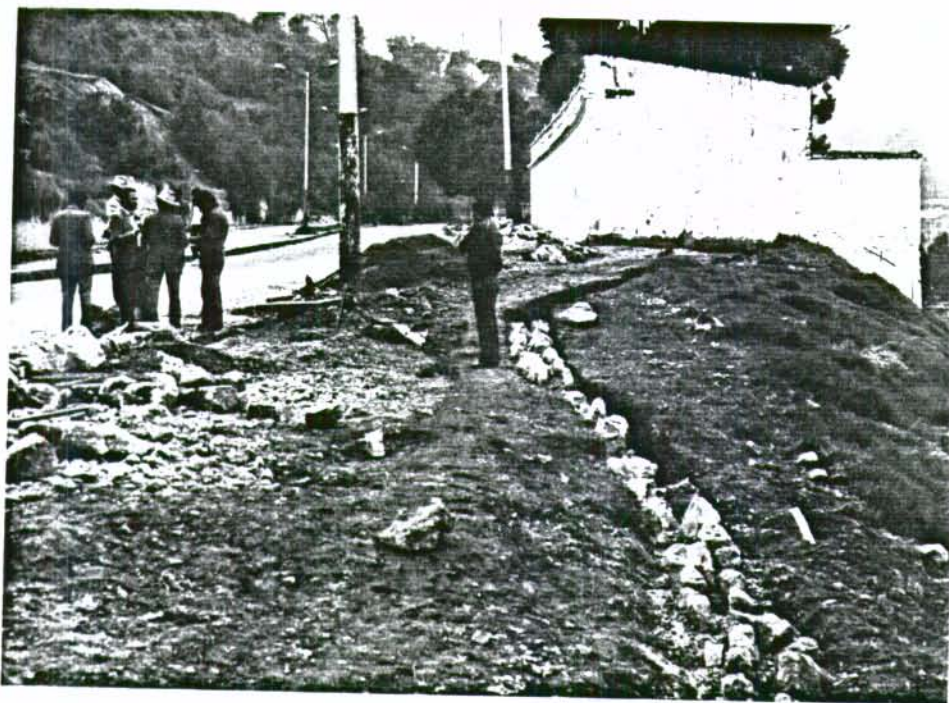
ROLLO: FOTO: 48 FECHA: Feb/88 TOMADA POR: A. Gutierrez

DESCRIPCION: Se aprecia construcción de muro en piedra pegada, ubicado en la cresta de la ladera en zona de reptación

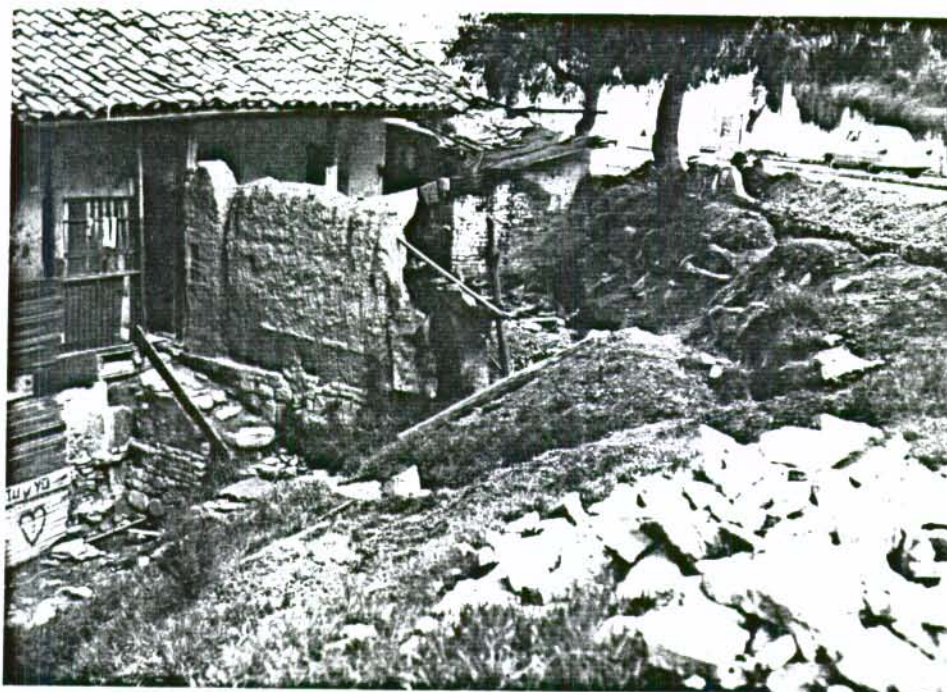
ROLLO _____ FOTO: 52 FECHA Feb/88 TOMADA POR: A. Gutierrez

DESCRIPCION: Tipo de
excavaciones para
levantar muro. Se
aprecia tambien el
tipo de vivienda.

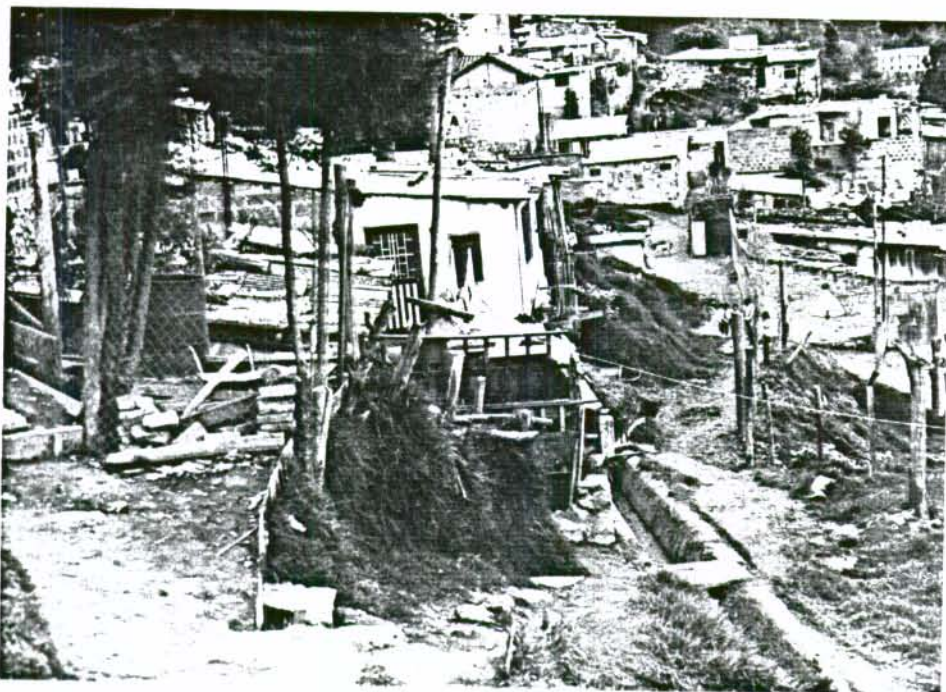
LOCALIZACION: Barrio
La Paz.

DESCRIPCION: Se apre
cia canal en ladri
llo colector de aguas
negras.

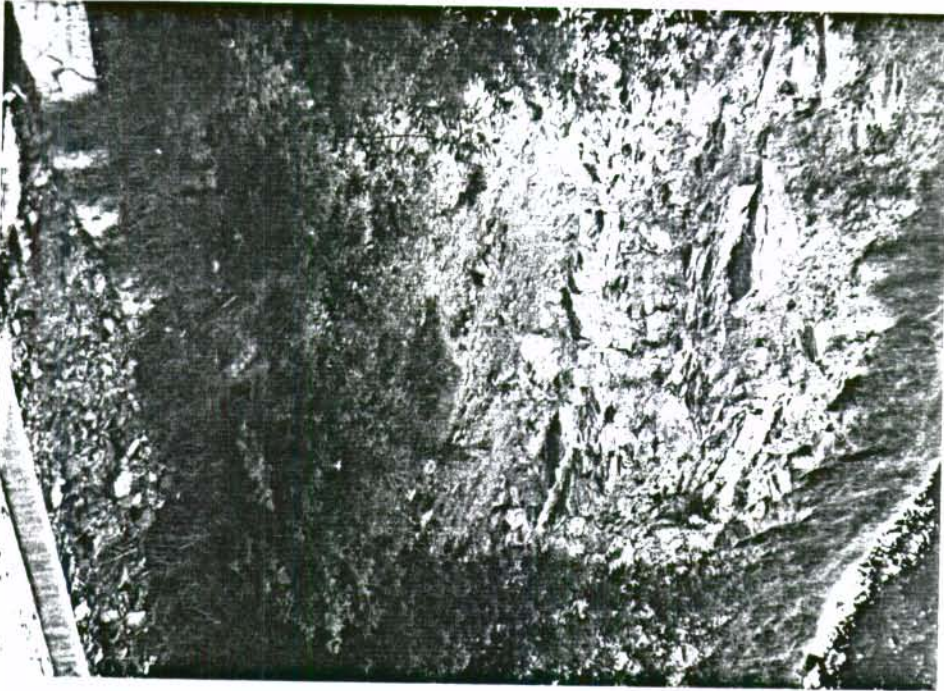
ROLLO FOTO 58 FECHA Feb/88 TOMADA POR A. Gutierrez

DESCRIPCION: Característica de muro de contención.

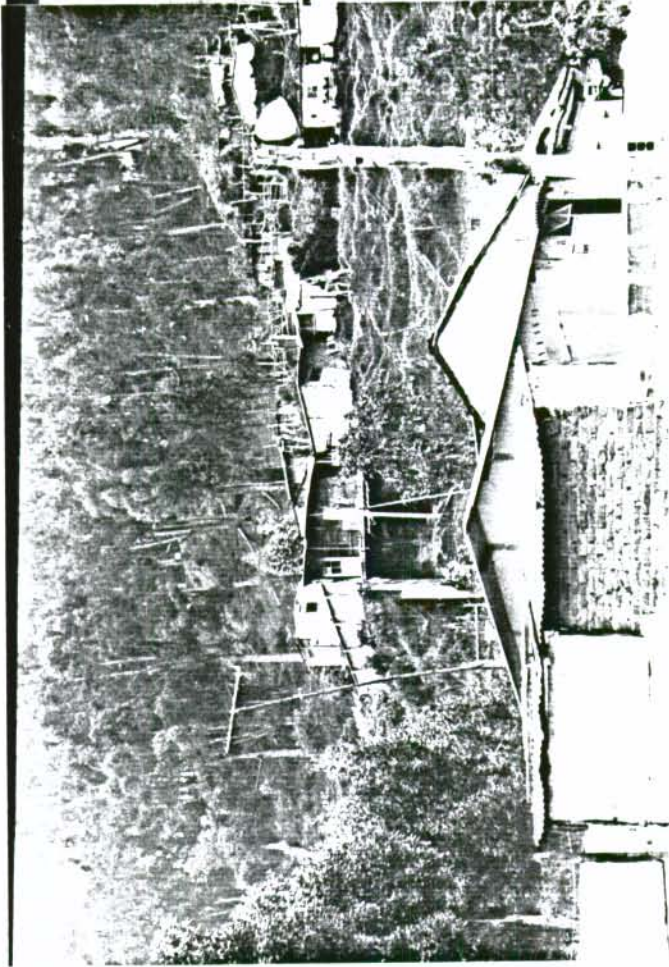
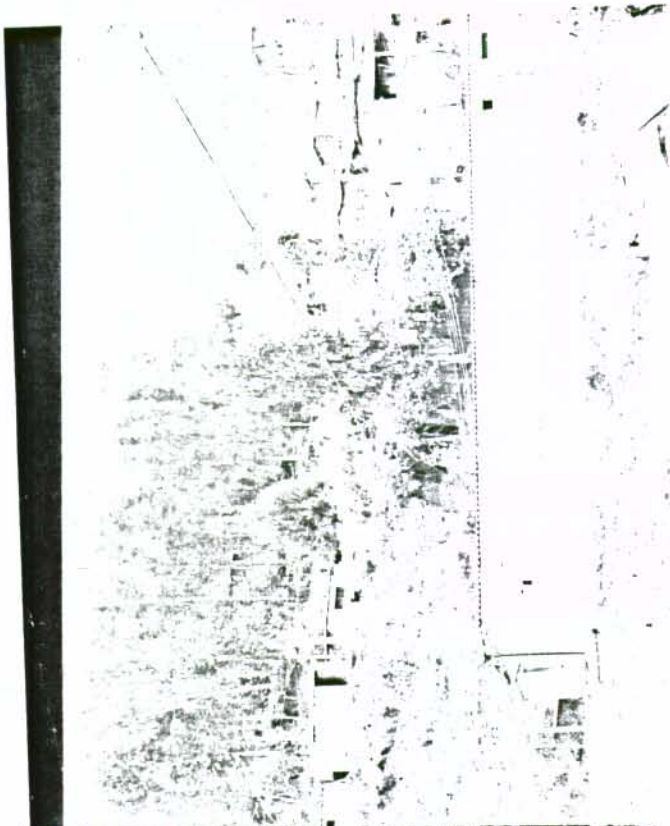
ROLLO _____ FOTOS 60 _____ FECHA Feb/88 _____ TOMADAS POR A. Gutierrez

DESCRIPCION: Tipo de cimentación a base de piedra pegada, al fondo se aprecia suelos húmedos.

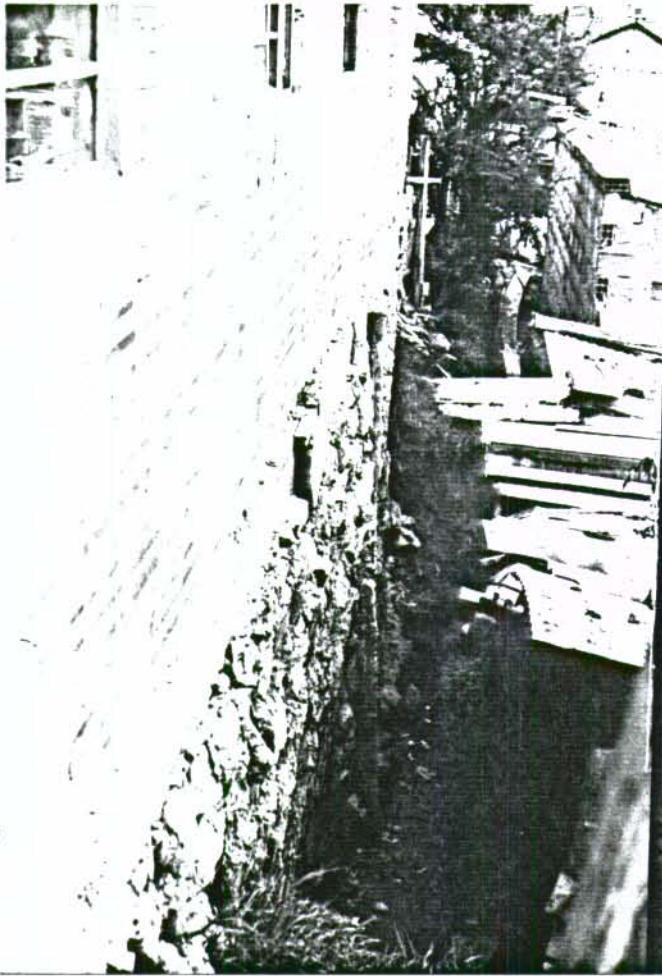
71

DESCRIPCION Se observa las características topográficas y de vegetación en predios de la EAAB; se aprecia también sitio y forma de la falla sobre talud de material arcilloso. En la parte central se muestra sitio de fallamiento del muro que separa los predios de la EAAB y el Barrio La Paz.
