**ESTUDIOS Y DISEÑOS DE ESTABILIDAD GEOTECNICA,
CONTROL DE EROSIÓN Y MANEJO DE AGUAS
PARA LA ESTABILIZACIÓN DE TALUDES**

**INFORME DE DIAGNOSTICO
SITIO LA PAZ CENTRAL (2.1)**

INGEOCIM Ltda.
Ingenieros Consultores

SANTAFE DE BOGOTÁ, MARZO DE 1998

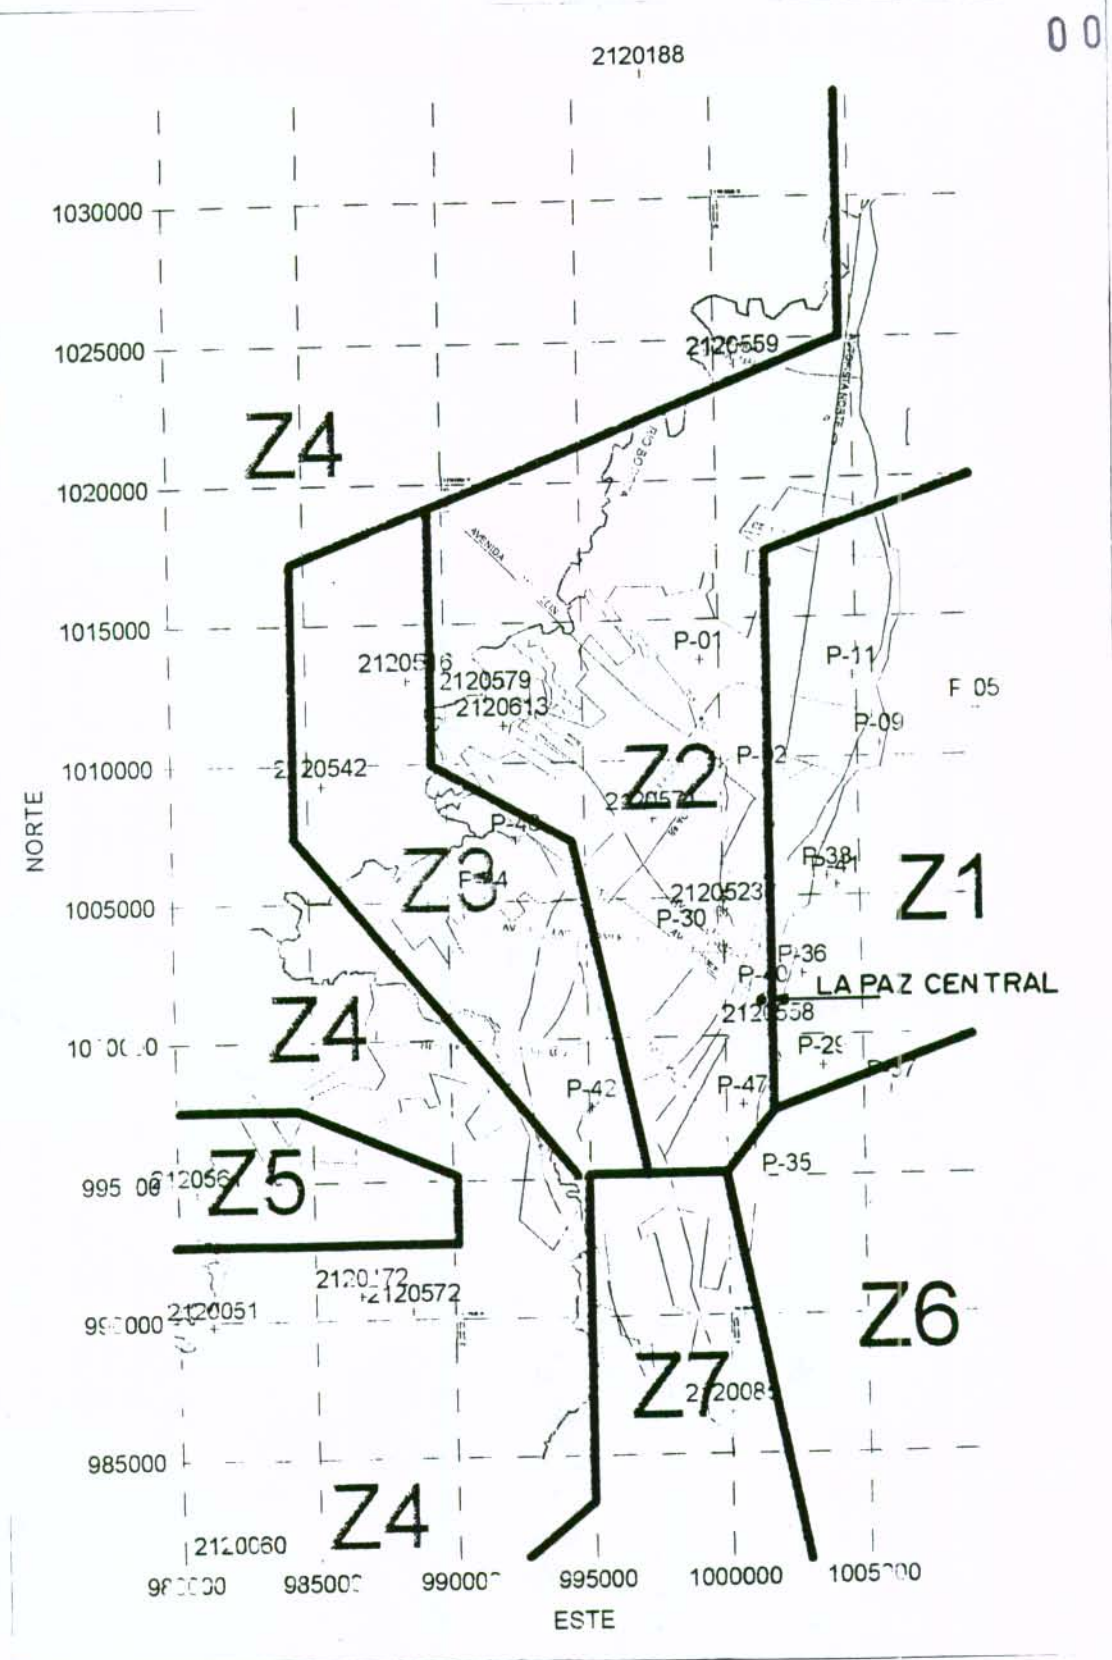
UPES - FOPAE  	ESTUDIOS Y DISEÑOS DE ESTABILIDAD GEOTECNICA, CONTROL DE EROSION Y MANEJO DE AGUAS PARA ESTABILIZACION DE TALUDES
ZONA DE ESTUDIO BARRIO LA PAZ CENTRAL (2.1) LOCALIDAD DE SANTA FE	FIGURA No 5 ZONIFICACION PLUVIOGRAFICA

El sector de análisis está ubicado en la zona 2 (ver figura 5), cuya estación representativa de la ley de frecuencias es Venado de Oro (2120558), operada por el IDEAM. En la figura 6 se presentan las curvas de intensidad - duración - frecuencia de dicha zona.

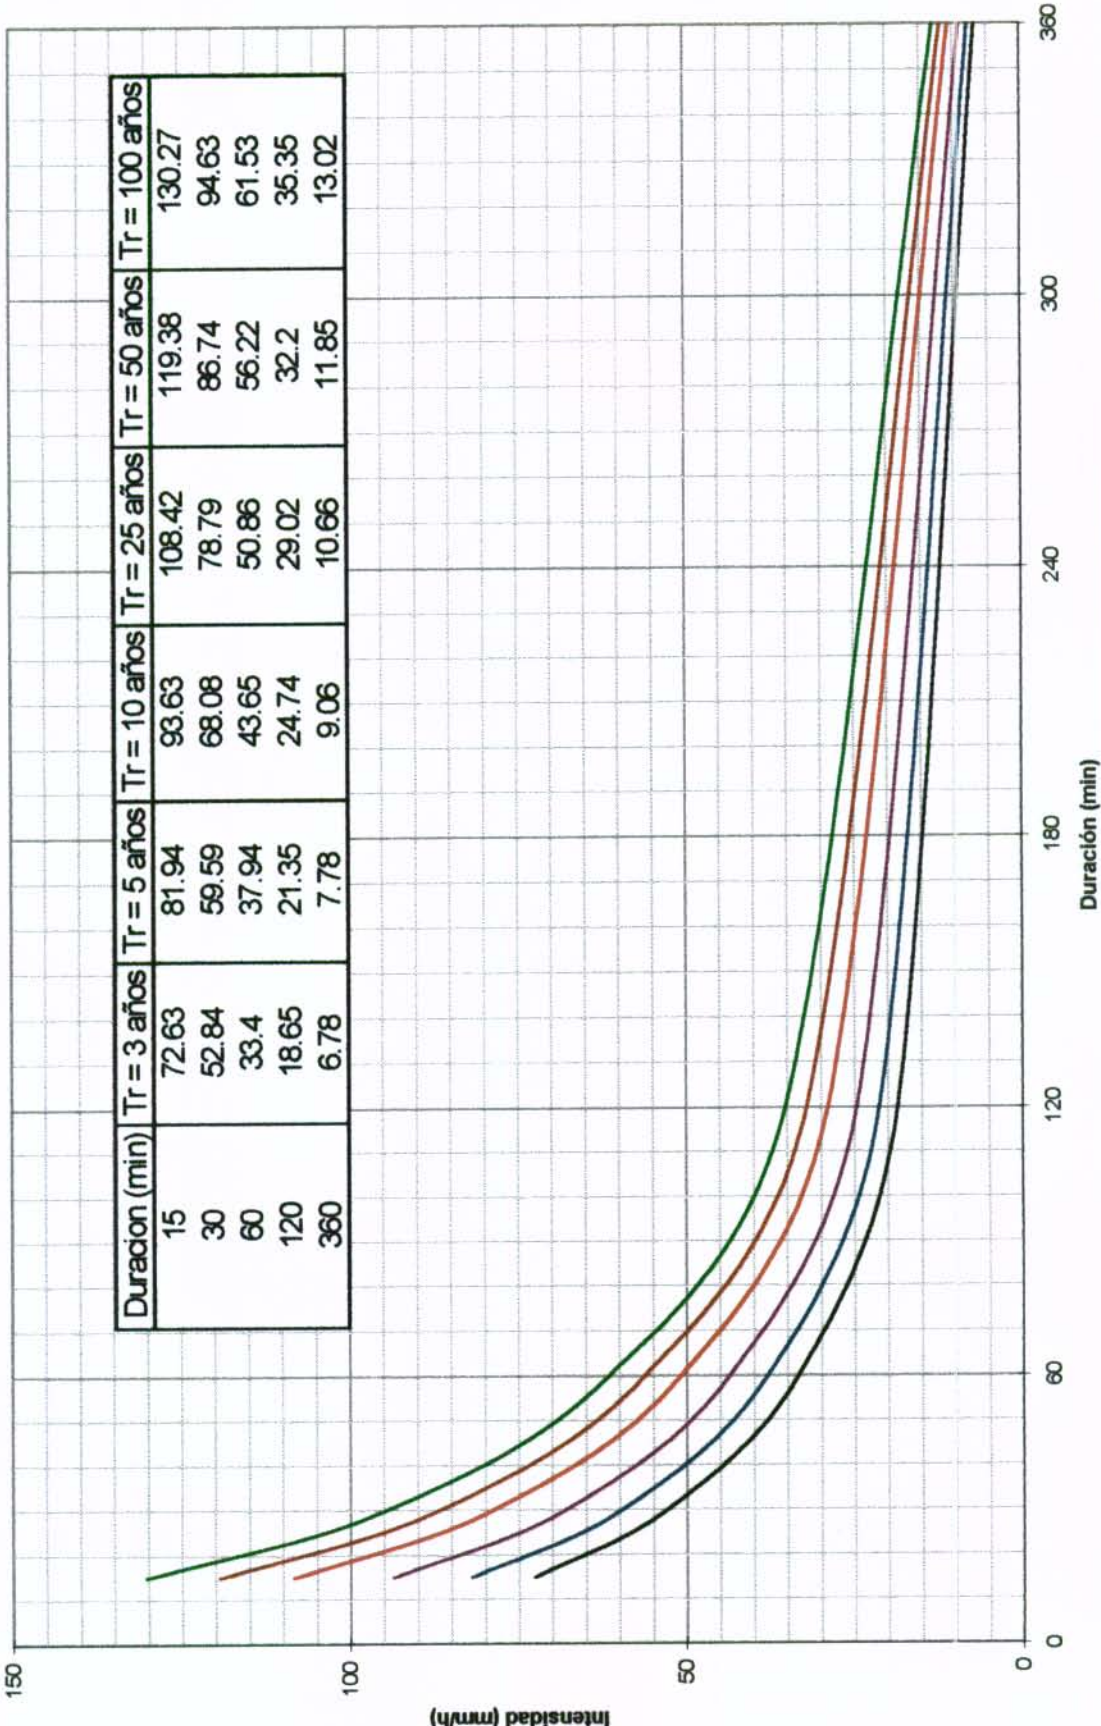
Fig. No. 6
CURVAS I.D.F.
ZONA DE ESTUDIO

Para el análisis de los aguaceros de corta duración, que son los que generan los caudales máximos, se tomó la curva IDF de la estación Venado de Oro, de acuerdo con la información del "Estudio para el Análisis y Caracterización de tormentas en la Sabana de Bogotá", la cual se muestra en la figura 6.

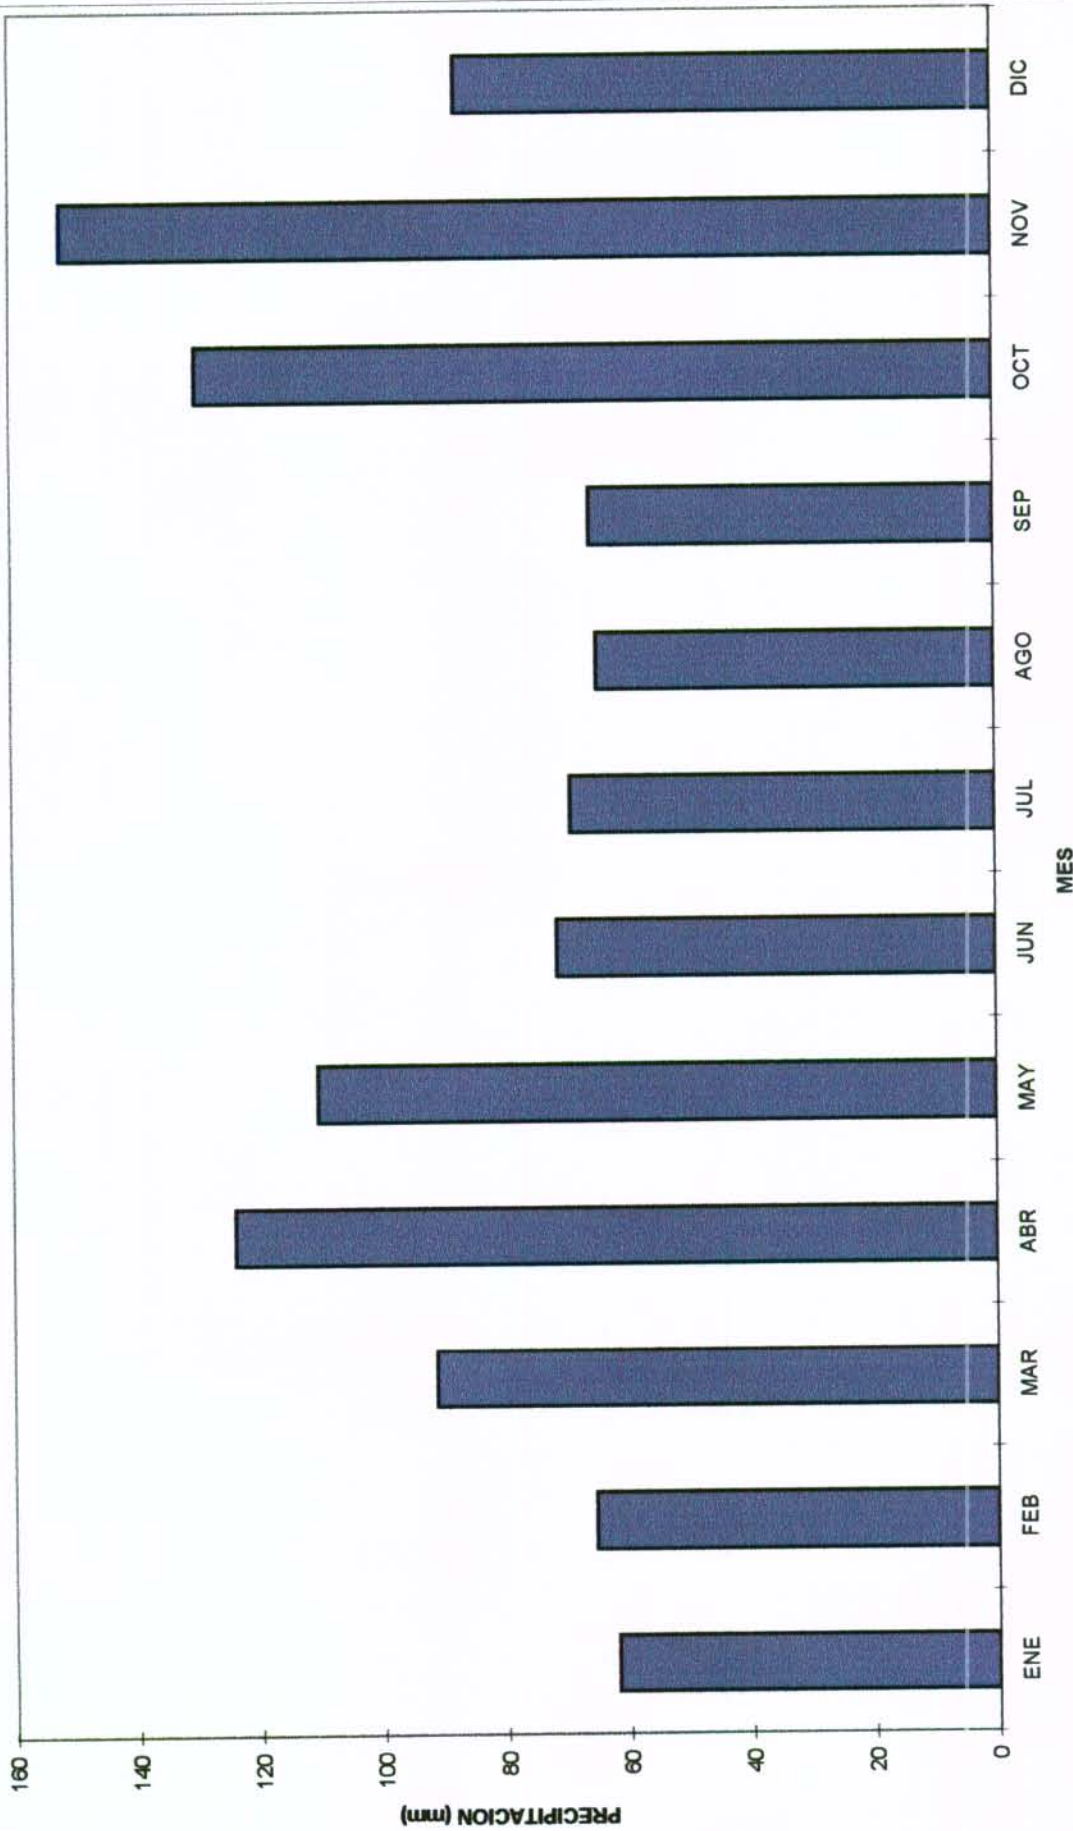
Fig. No. 7
HIETOGRAMA DE
PRECIPITACIONES

Los períodos más lluviosos son: marzo - mayo y octubre - diciembre, el pico pluviométrico corresponde al mes de noviembre. Los períodos de menor lluvia son: enero - febrero y junio - septiembre. En la figura 7 se presenta el hietograma de precipitaciones de la zona.

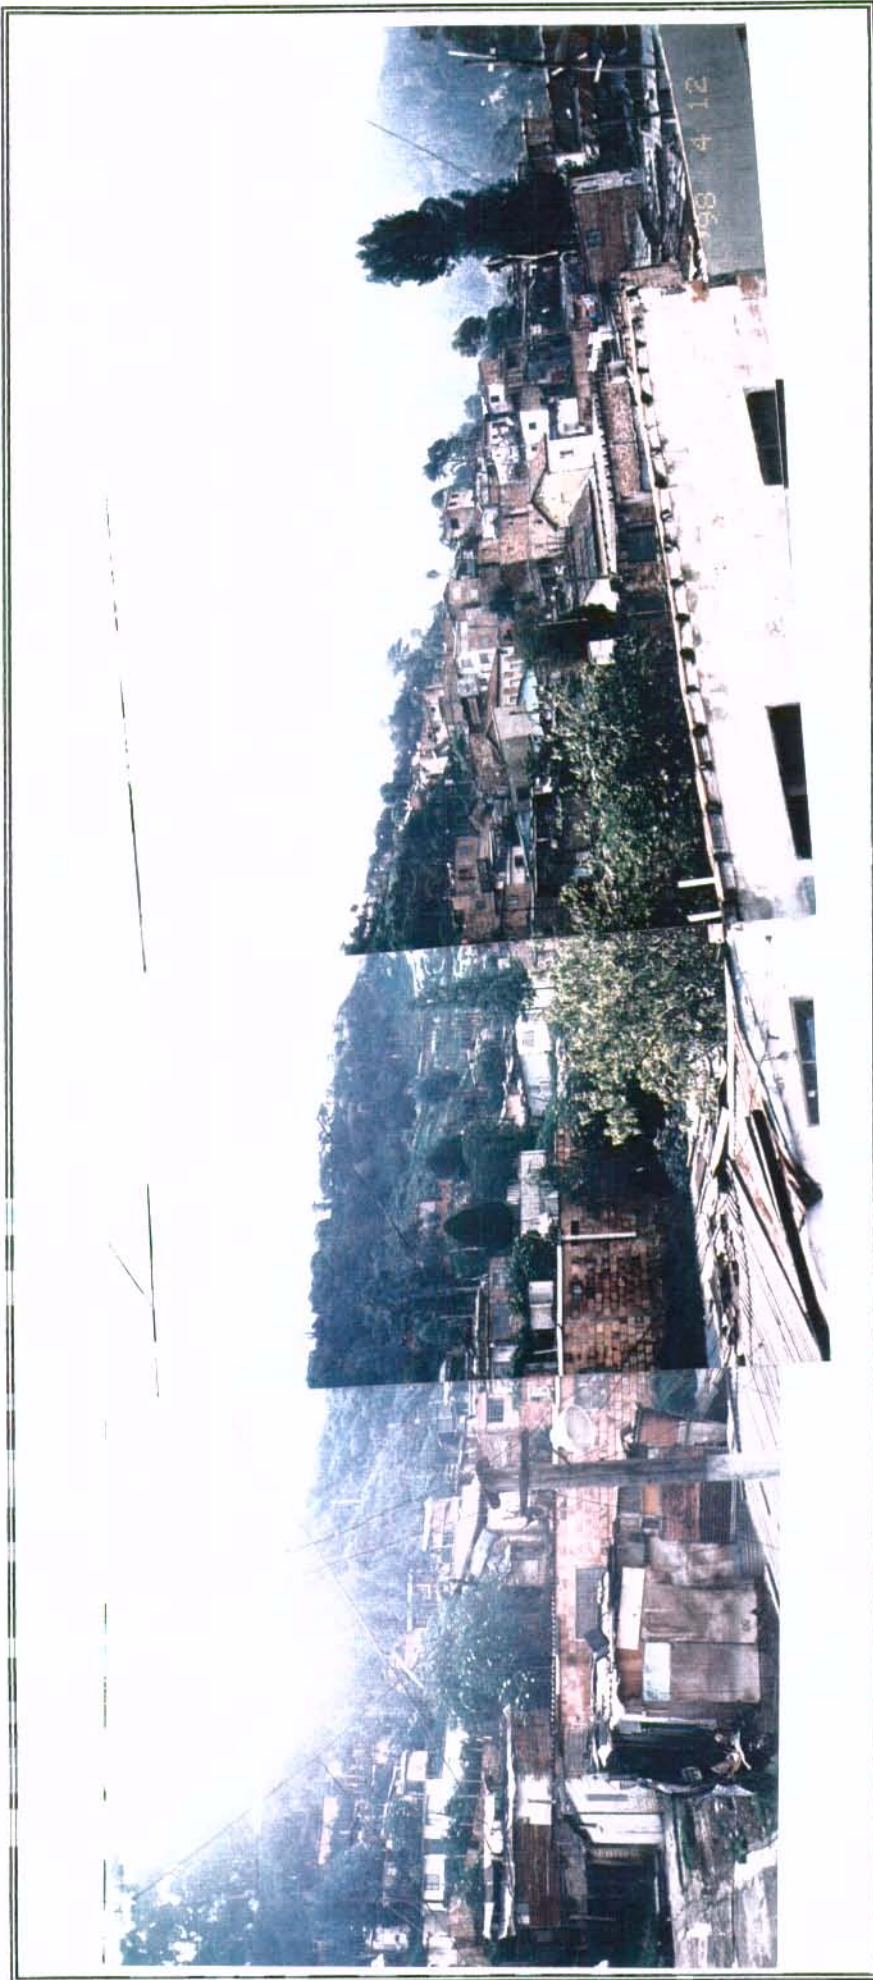
FOTO No 6
Barrio La Paz Central.

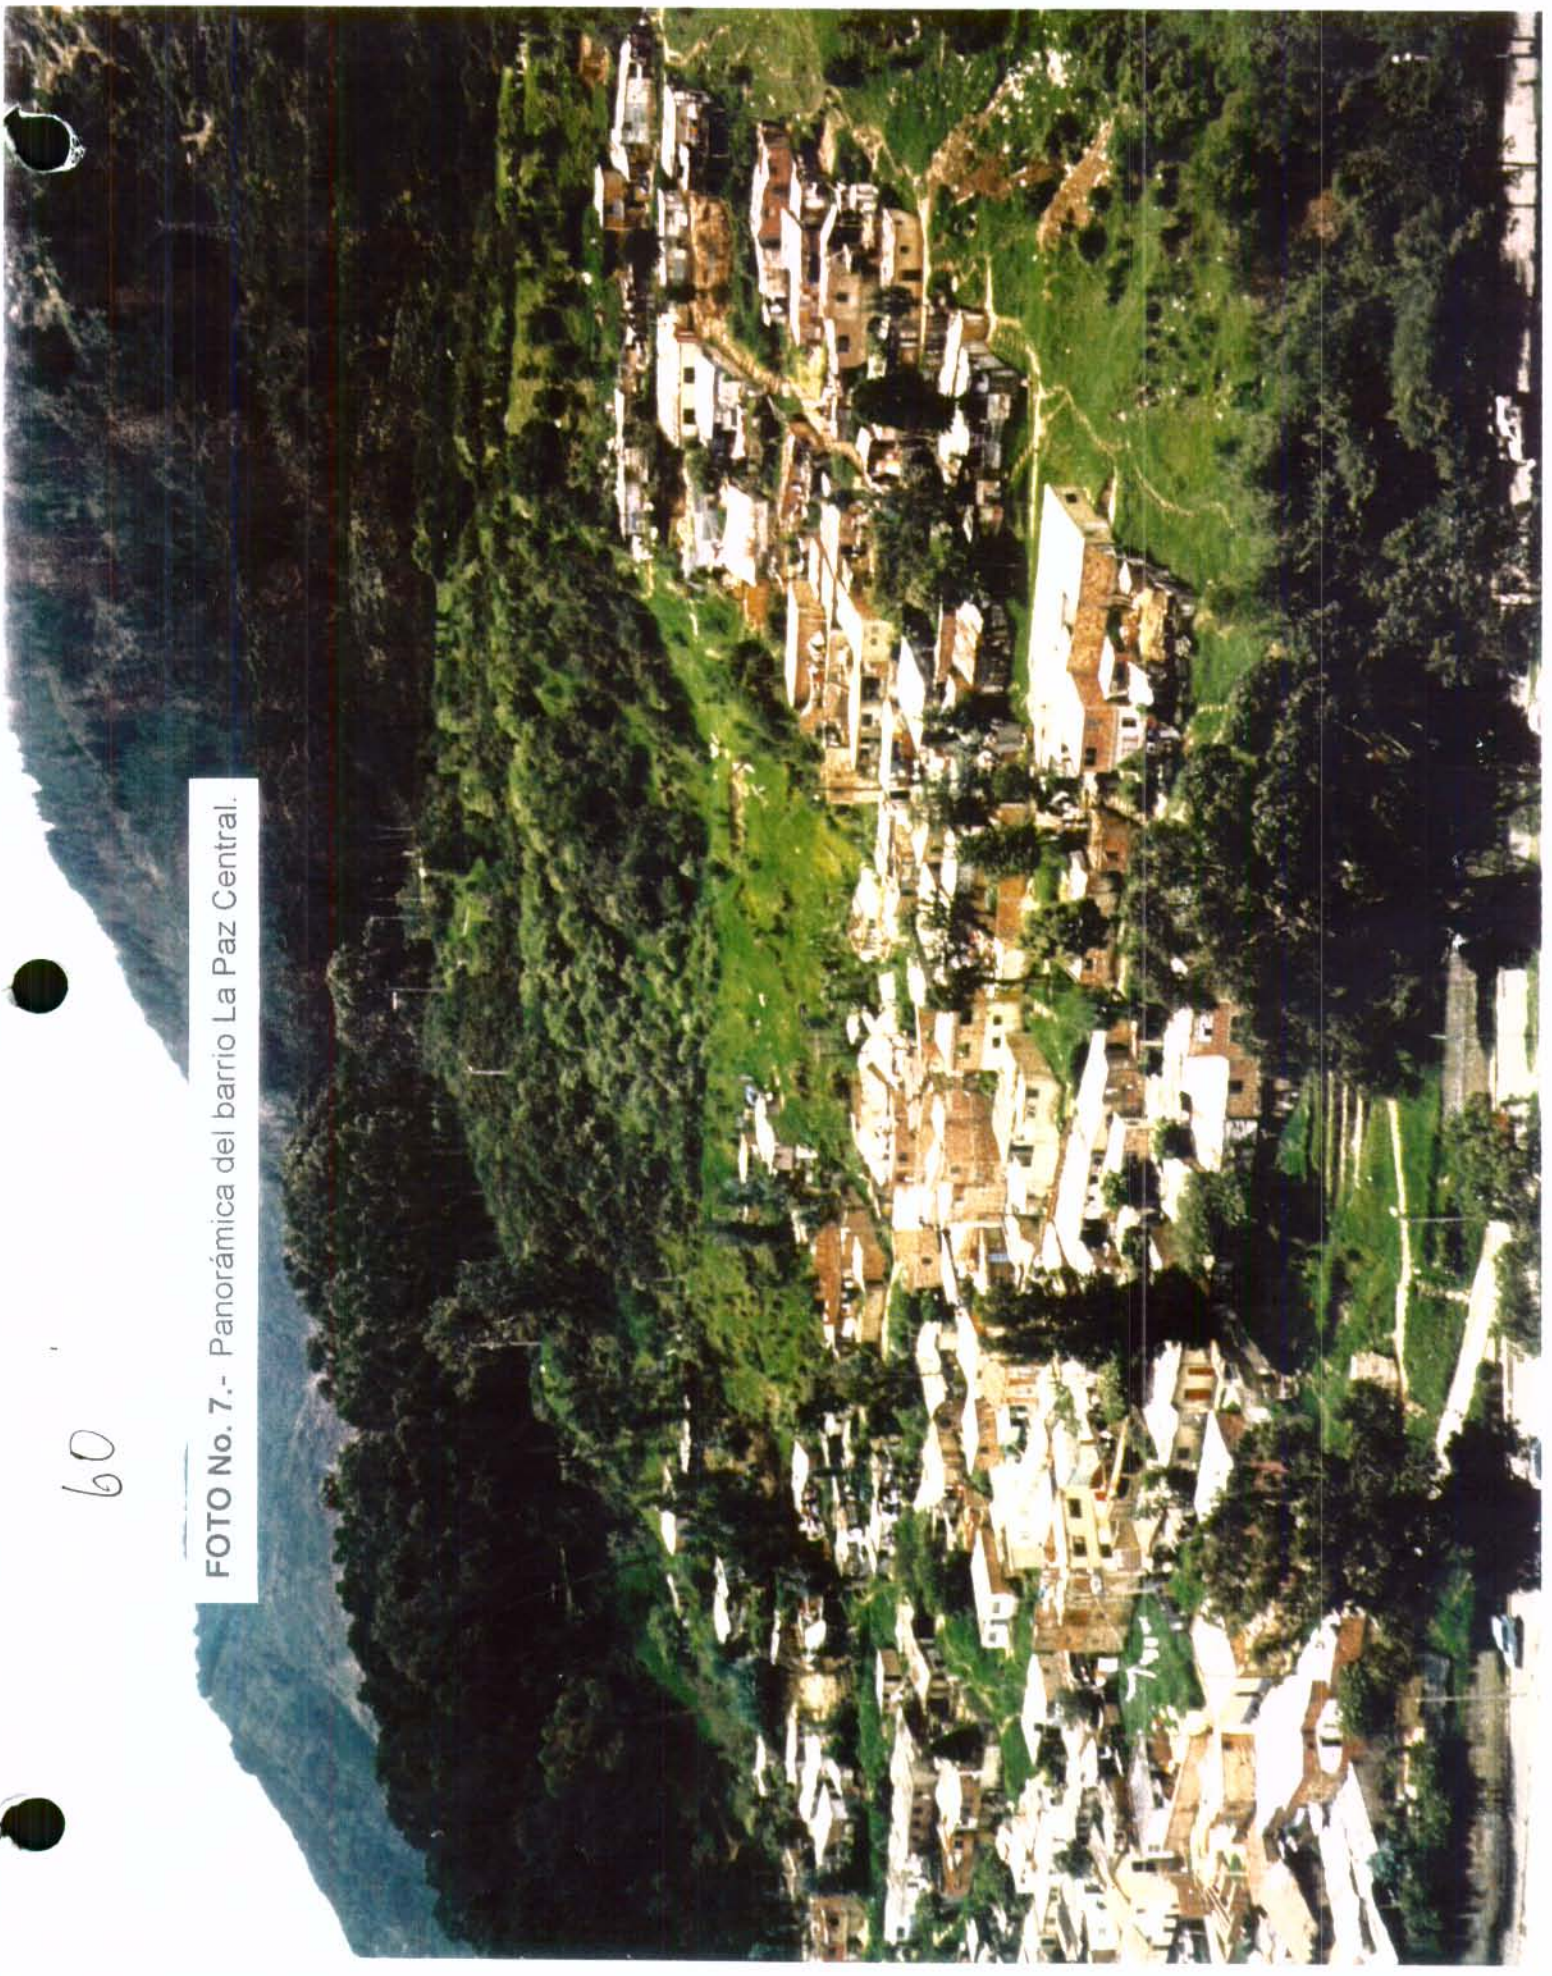
FOTO No. 7.- Panorámica del barrio La Paz Central.

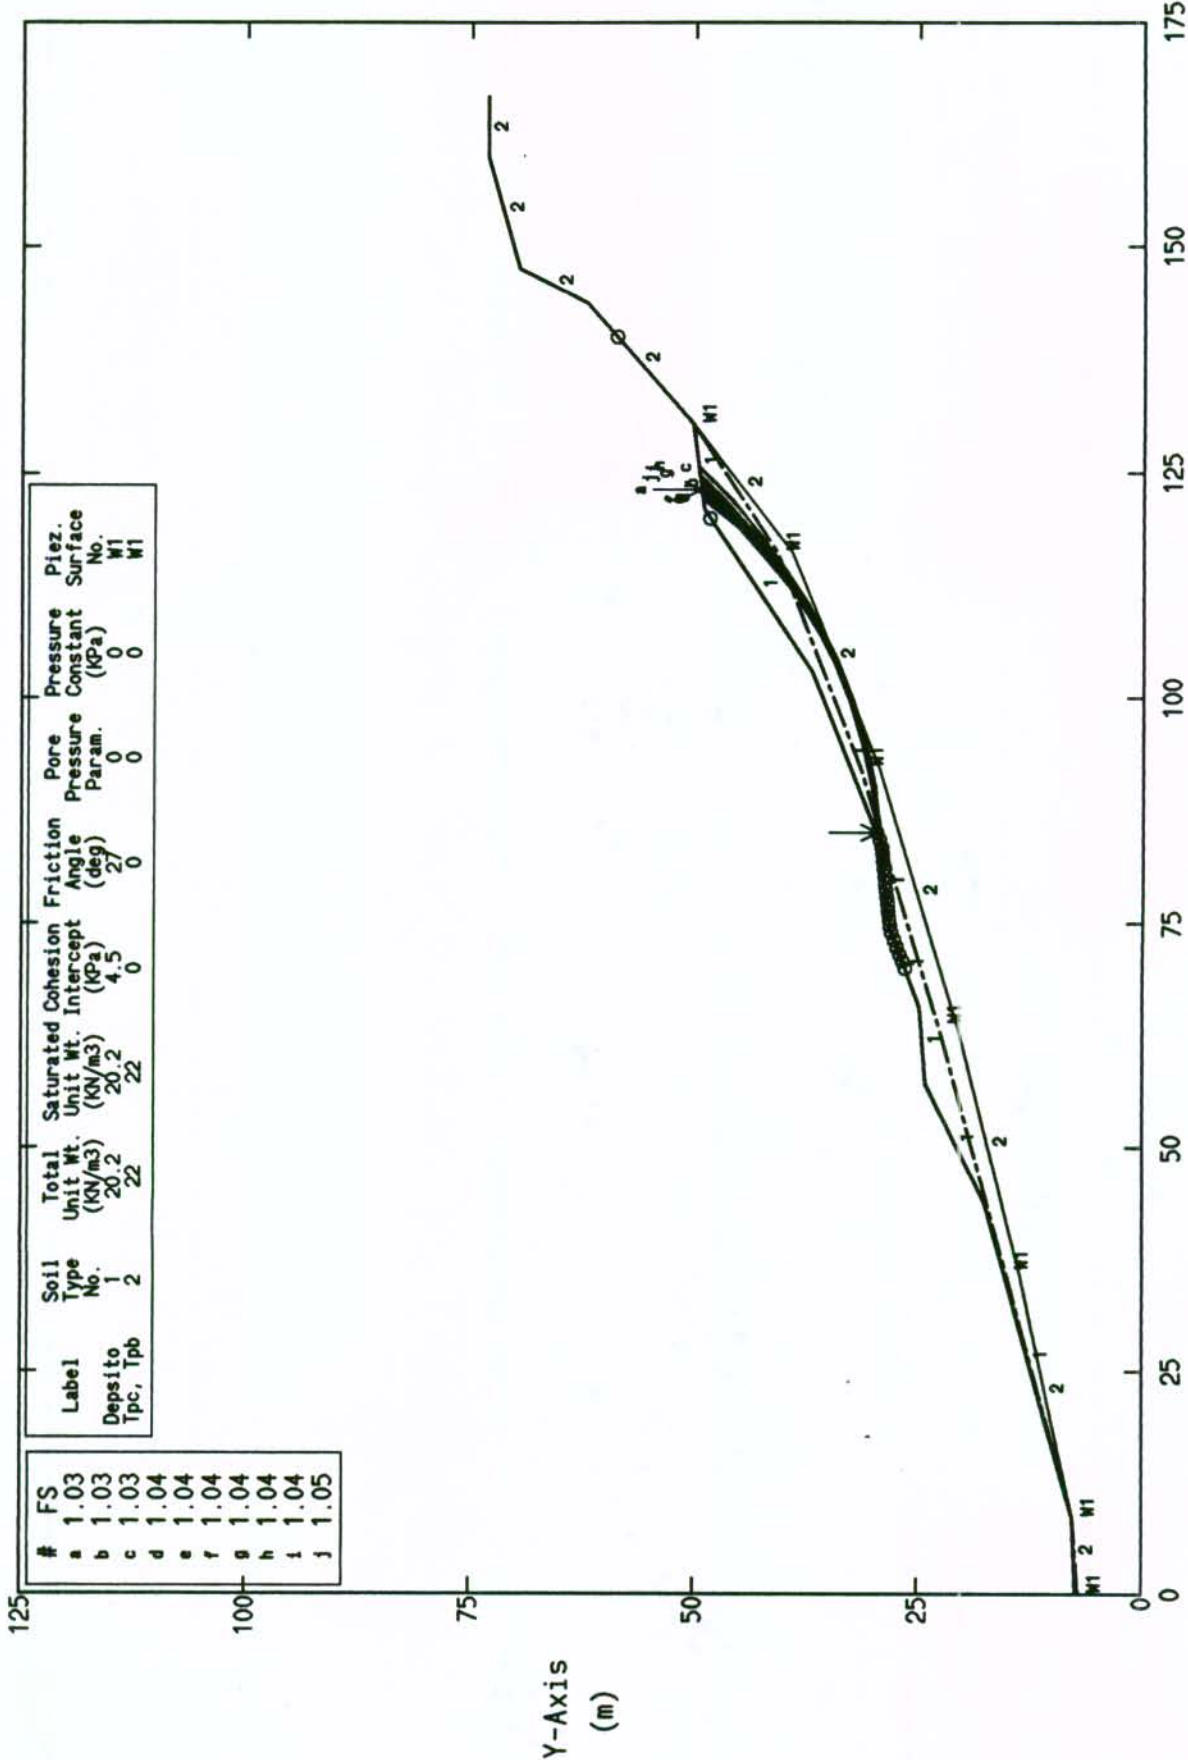
Ten Most Critical. A:LAPAZ3.PLT By: INGEOCIM LTDA 04-28-98 10:26am

#	FS
a	1.03
b	1.03
c	1.03
d	1.04
e	1.04
f	1.04
g	1.04
h	1.04
i	1.04
j	1.05

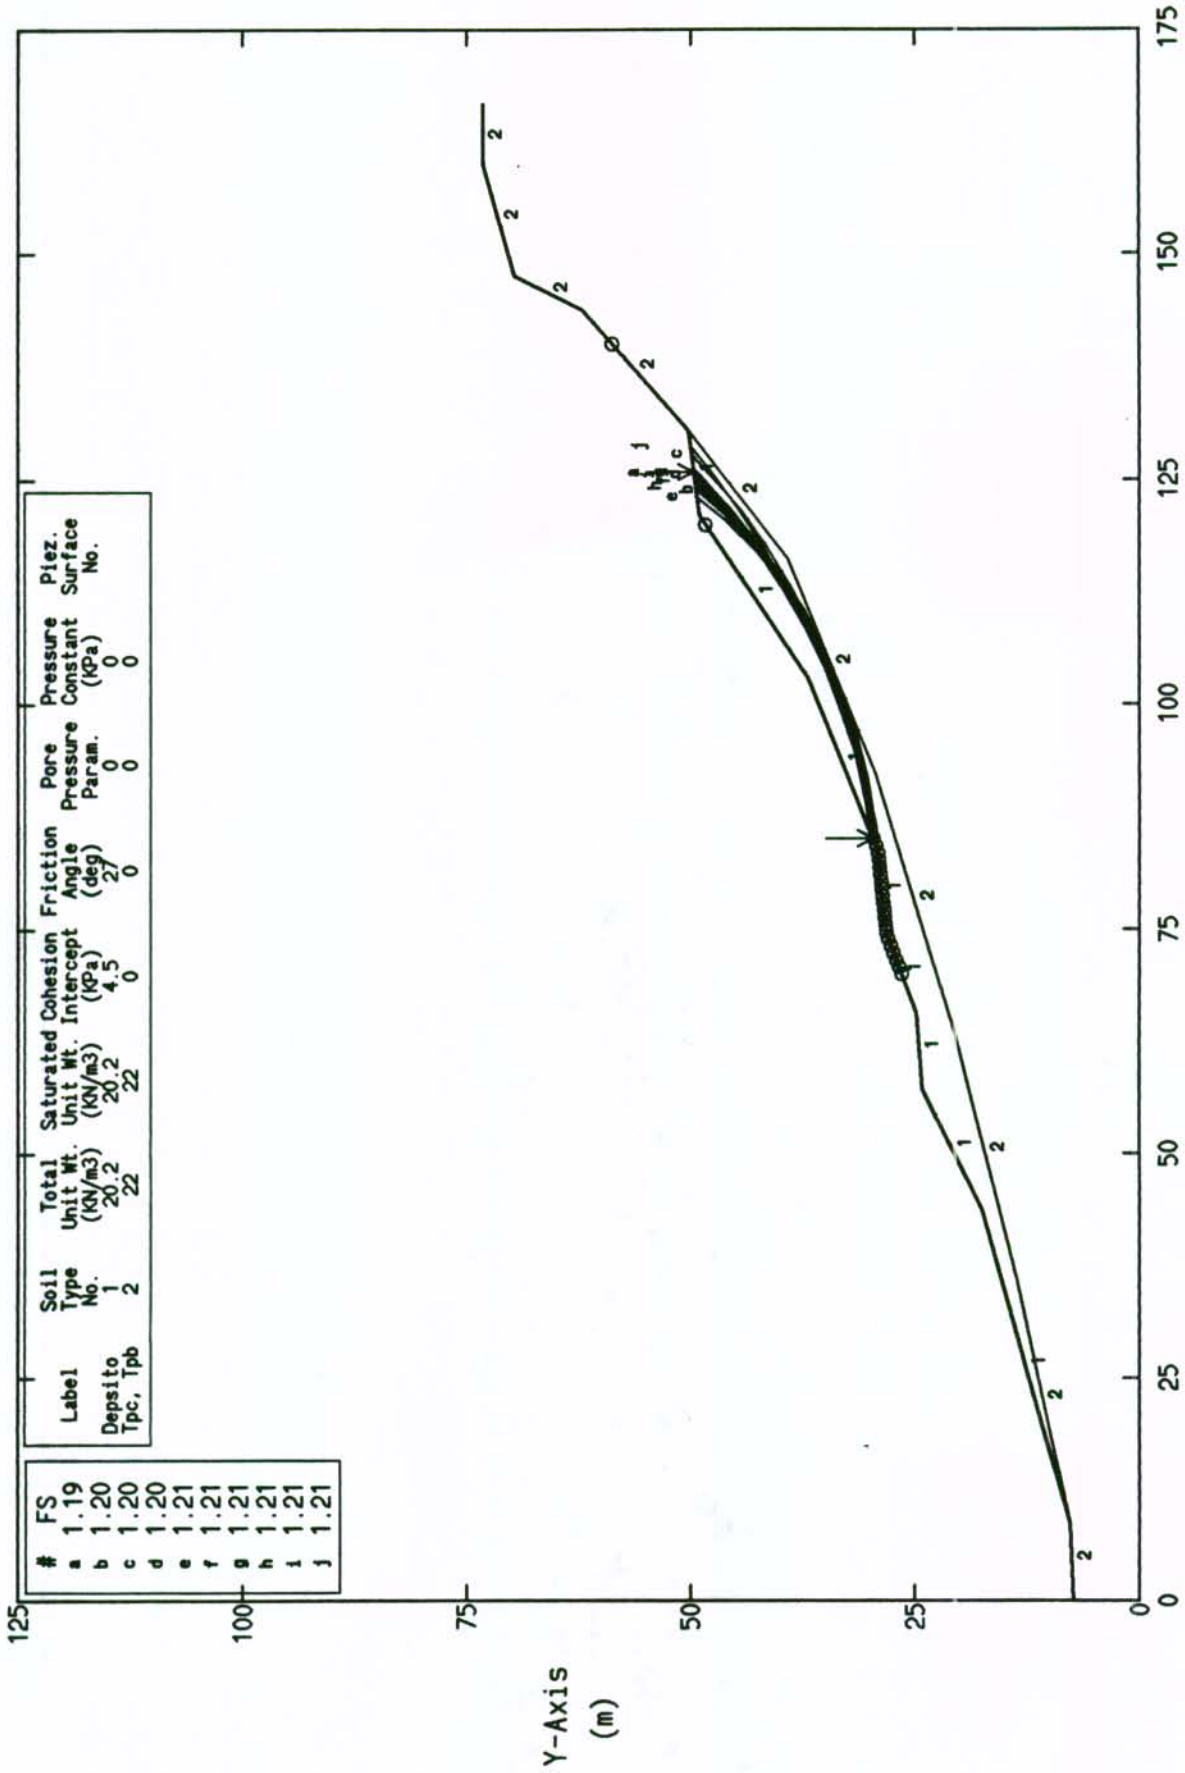
Ten Most Critical. A:LAPAZ4.PLT By: INGEOCIM LTDA 04-28-98 10:30am

#	FS
a	1.19
b	1.20
c	1.20
d	1.20
e	1.21
f	1.21
g	1.21
h	1.21
i	1.21
j	1.21
