ESTUDIO GEOTECNICO

CONJUNTO "JARDIN BELVEDERE"
TRANSVERSAL 4 No. 43-60
SANTA FE DE BOGOTA D.C.

Trabajo No. 1200
INGENIERIA Y GEOTECNIA LTDA.
Ingenieros Consultores

Santa Fe de Bogotá, Abril de 1992.

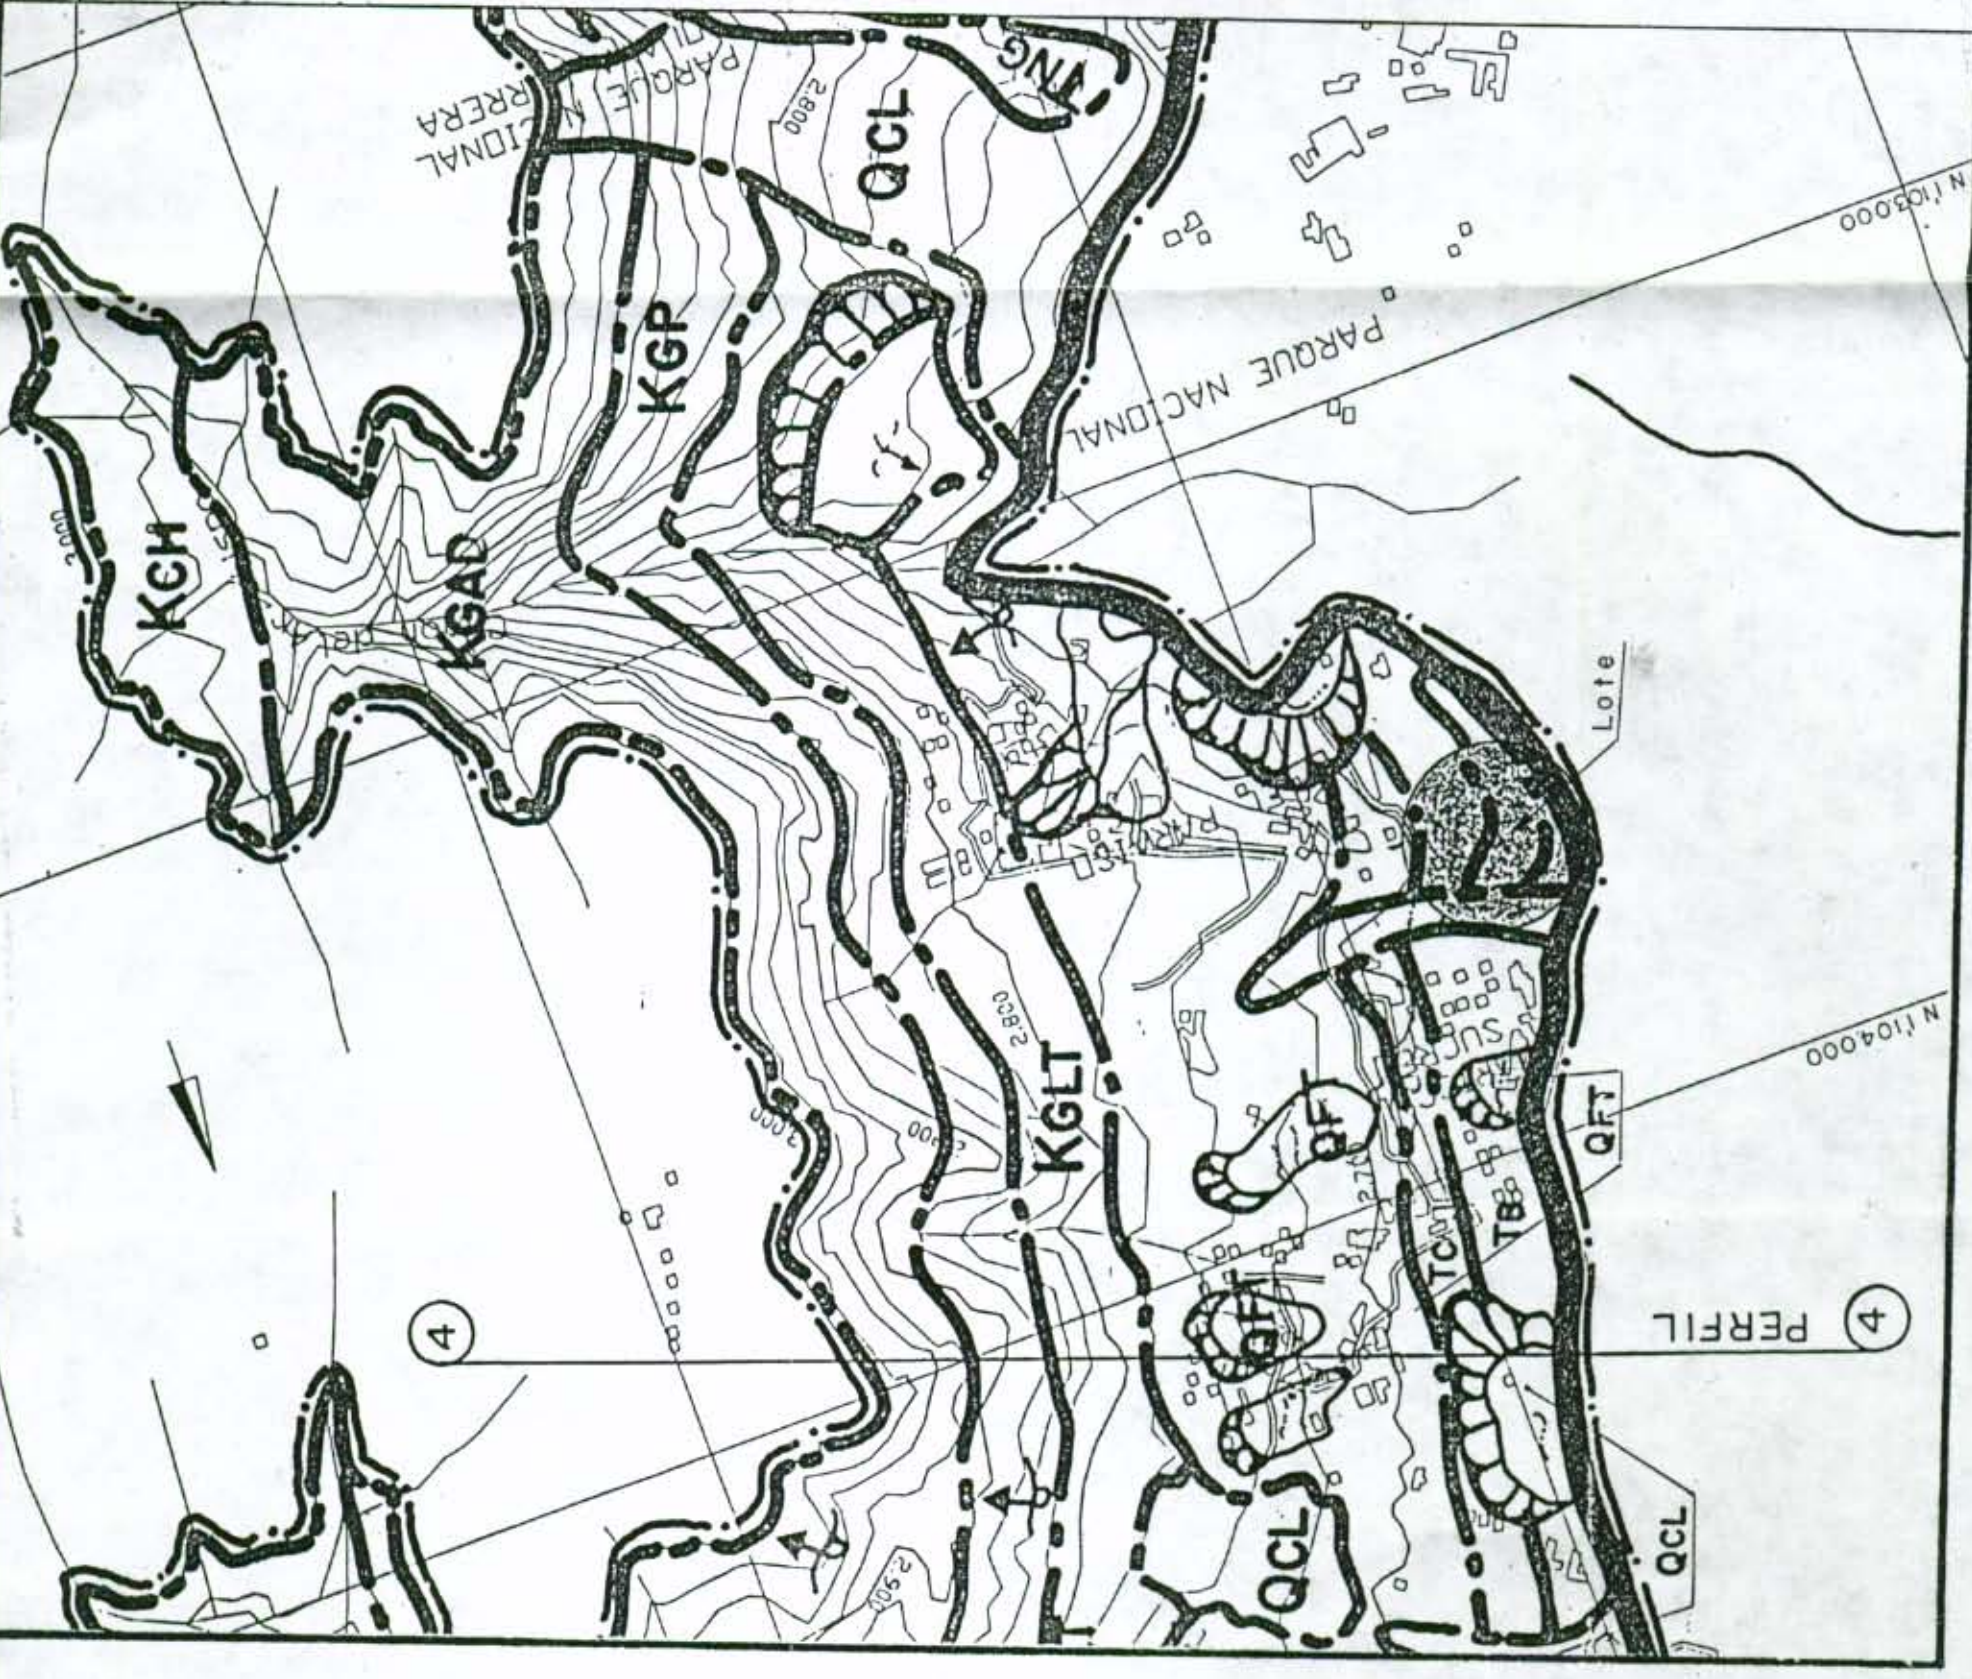
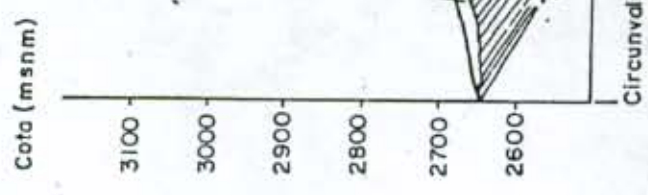
FIGURA 5 — CONJUNTO JARDIN BELVEDERE. GEOLOGIA GENERAL. ESCALA 1:10,000

Esta Formación de edad Cretáceo Superior - Terciario Inferior es especialmente arcillosa y aflora en el piedemonte de los cerros orientales de Bogotá; aparece hacia el oriente del lote estudiado (ver las figuras 5 y 6).

Así como las anteriores formaciones, ésta constituye en el sector estudiado una franja amplia en sentido N-S en el piedemonte de los cerros orientales de Bogotá y sobre ella se ubica el lote motivo del presente estudio (ver las figuras 5 y 6 y fotografías 1, 5 y 11).

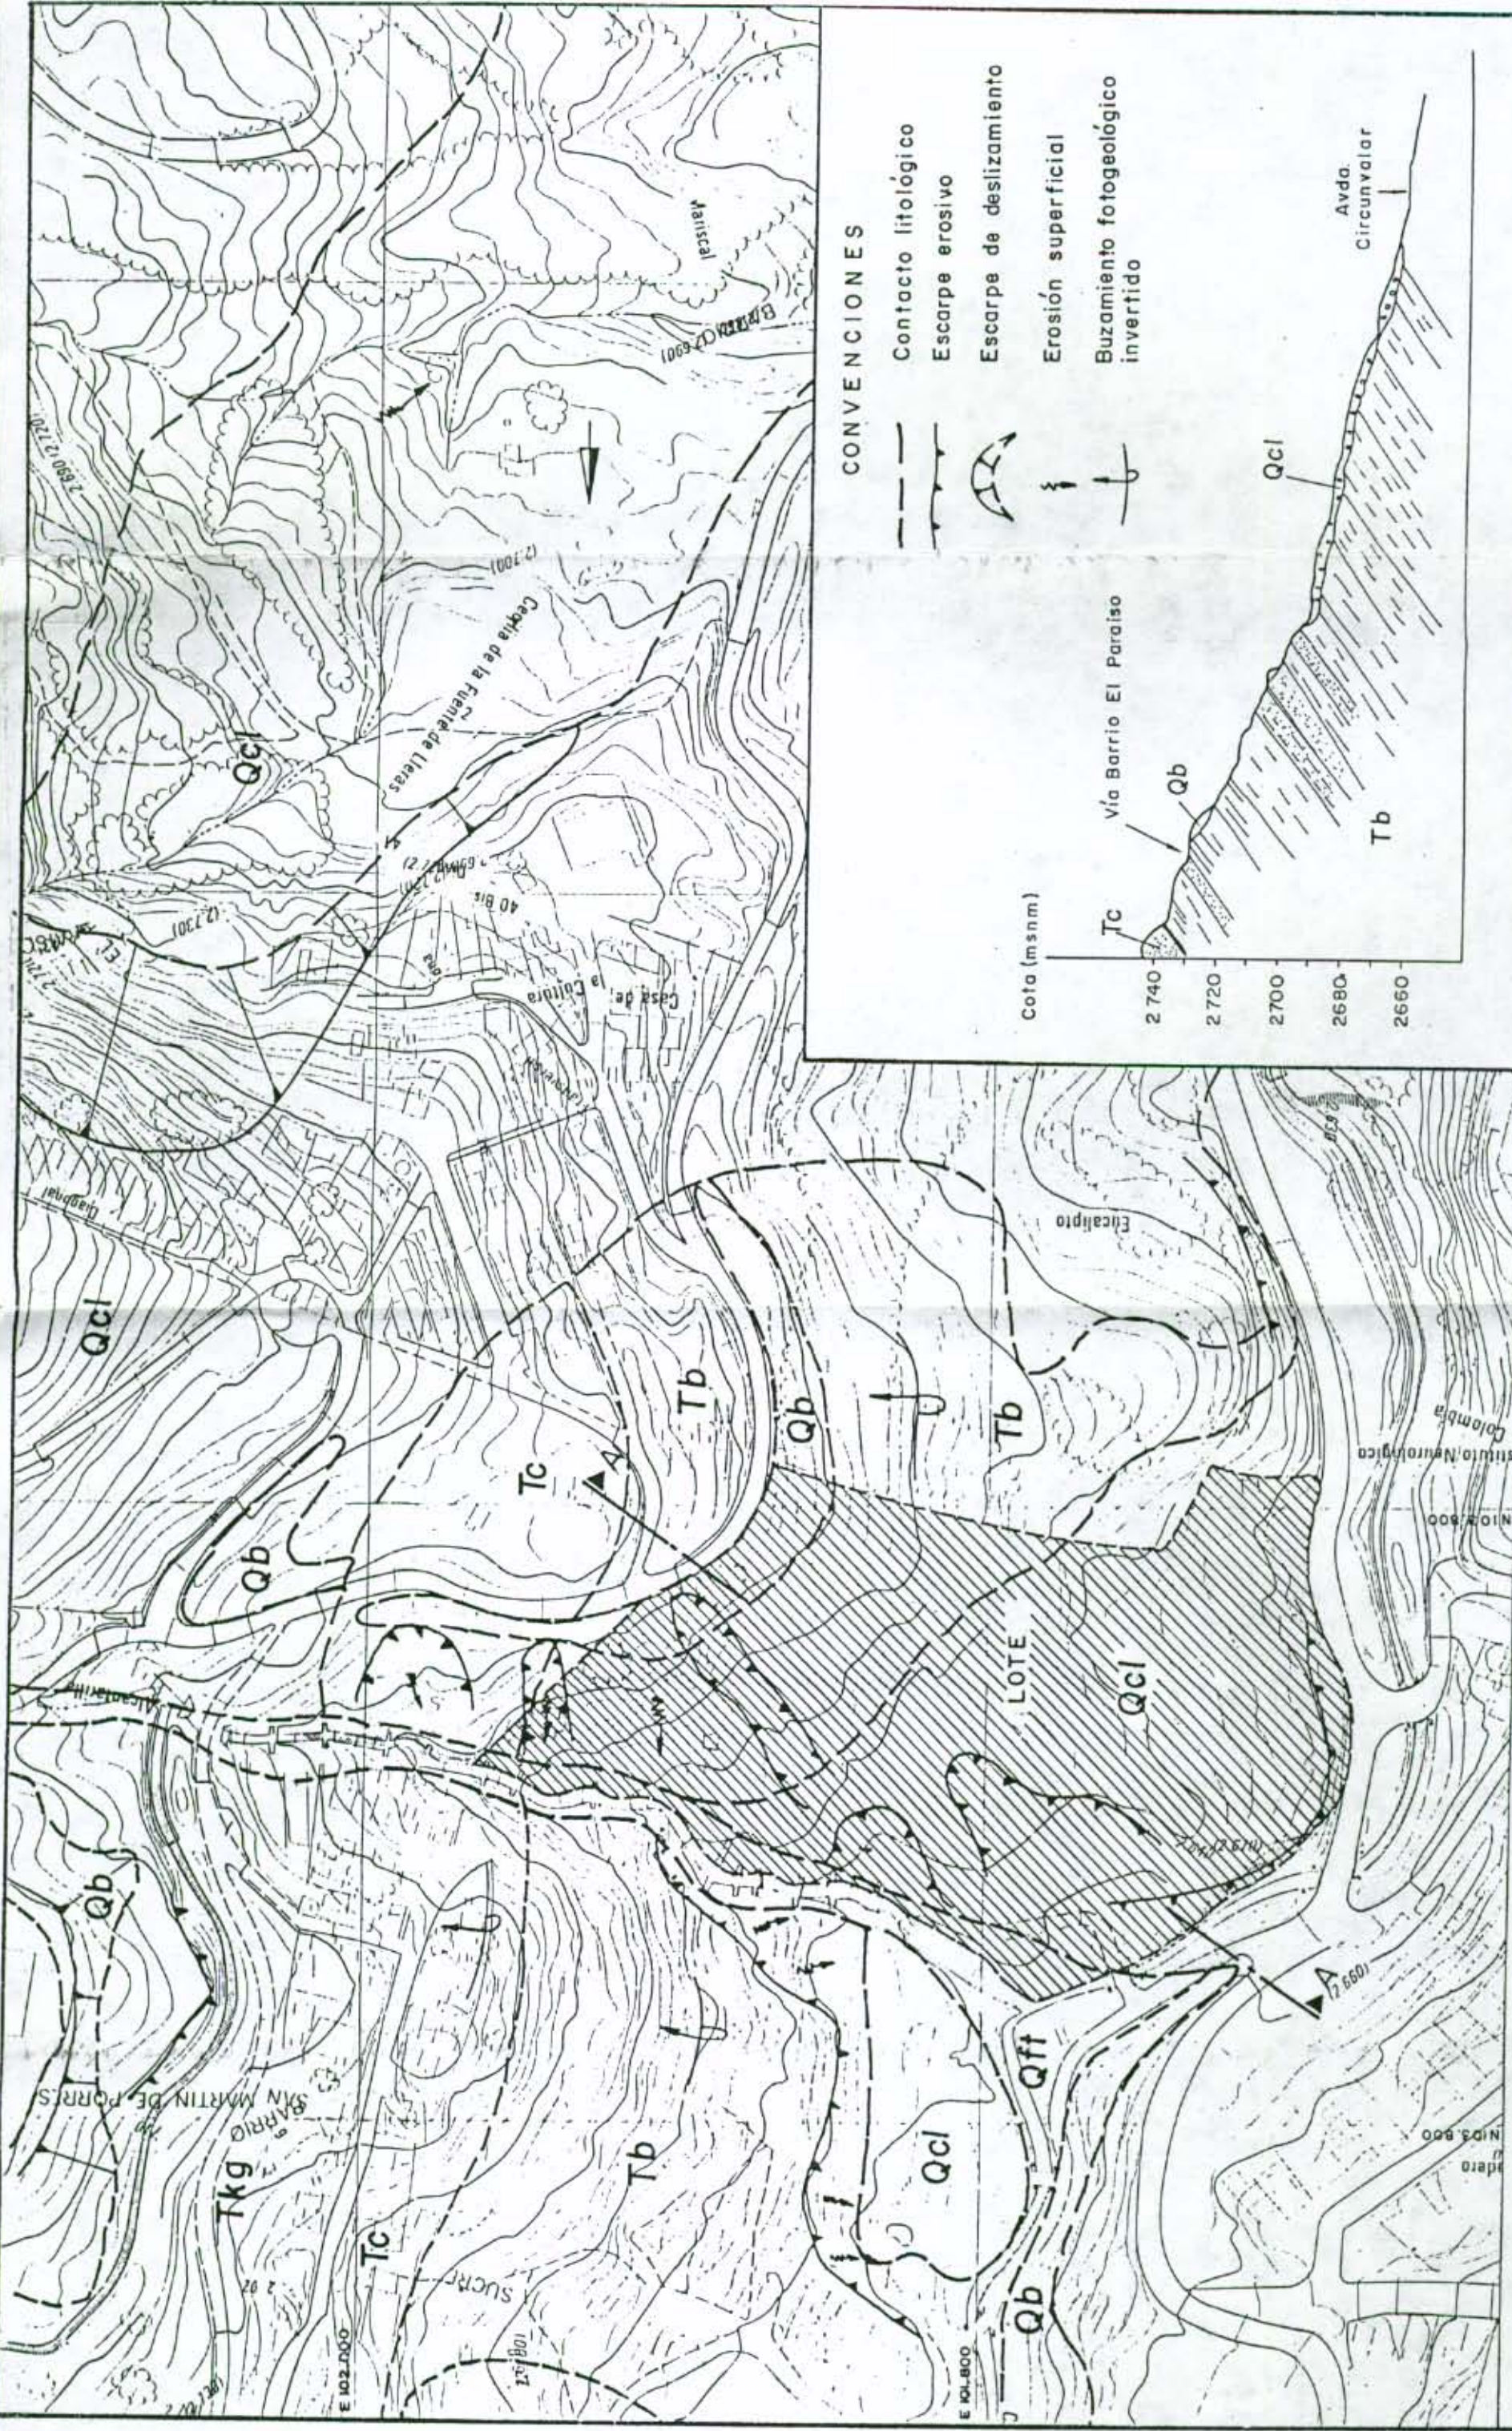
FIGURA 6 — CONJUNTO JARDIN BELVEDERE. GEOLOGIA LOCAL.
 ESCALA 1:2000

Es común encontrar a lo largo de las laderas de los cerros orientales de Bogotá, depósitos constituidos por bloques de areniscas y limolitas provenientes de las Formaciones más duras, que se han desprendido y arrastrado sobre las laderas por acción de la gravedad y que se encuentran dentro de una matriz areno-arcillosa. En el área estudiada se encuentran varios de ellos cubriendo en amplios sectores a las formaciones arcillosas del Terciario (ver la figura 6 y las fotografías 7 y 10).

Rellenando el valle de la Quebrada Sucre en el costado norte del lote, existe un antiguo flujo de tierras que fue muy activo antes de llevar a cabo la construcción del canal escalonado que logró su estabilización (ver figura 6 fotografías 1 y 2). También en algunos sectores cercanos, donde los terrenos están conformados por las formaciones más arcillosas (Guaduas y Bogotá) se han generado estos fenómenos.

En el área estudiada se encuentran materiales de este tipo en la parte superior del lote, a un lado de la vía de acceso a los barrios Paraíso y San Martín y a un lado de la vía circunvalar (ver figura 6 y fotografías 4 y 13).

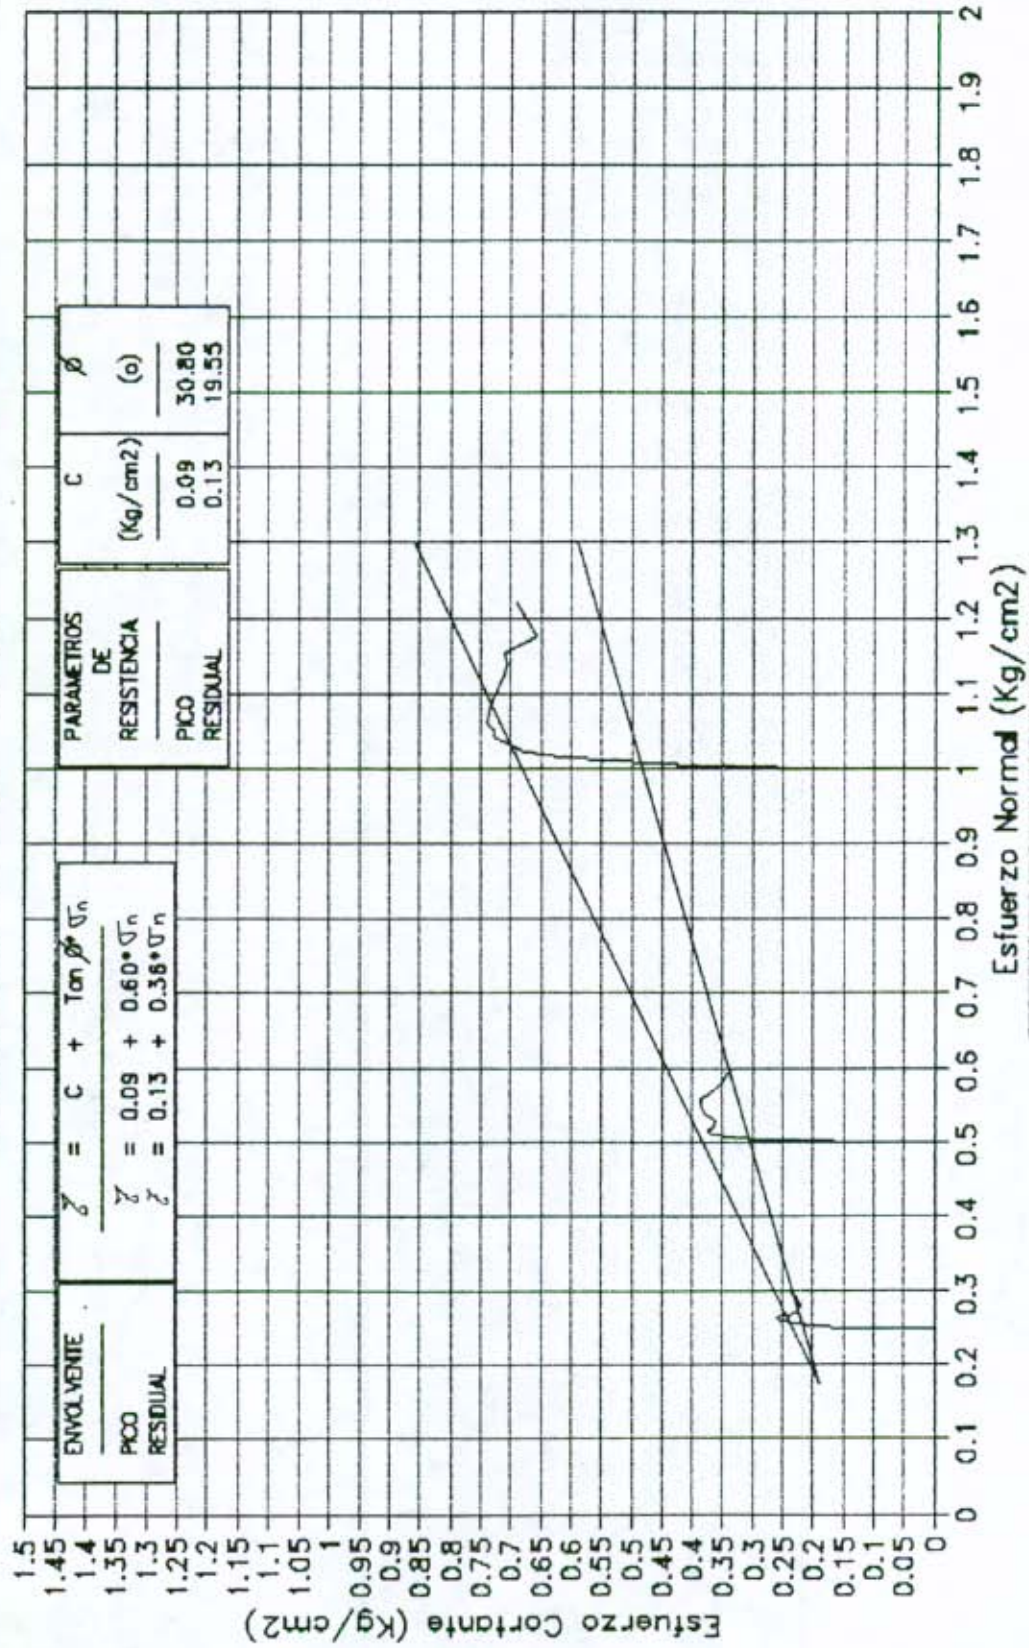
FIGURA 18

En caso de proyectarse la construcción de este tipo de obras para contener barrancos naturales, se podrán utilizar (tentativamente) los parámetros de resistencia al corte (cohesión) y ϕ (ángulo de fricción interna) mostrados en las Figuras 18, 22 y 26 dependiendo del tipo de suelo y su localización.

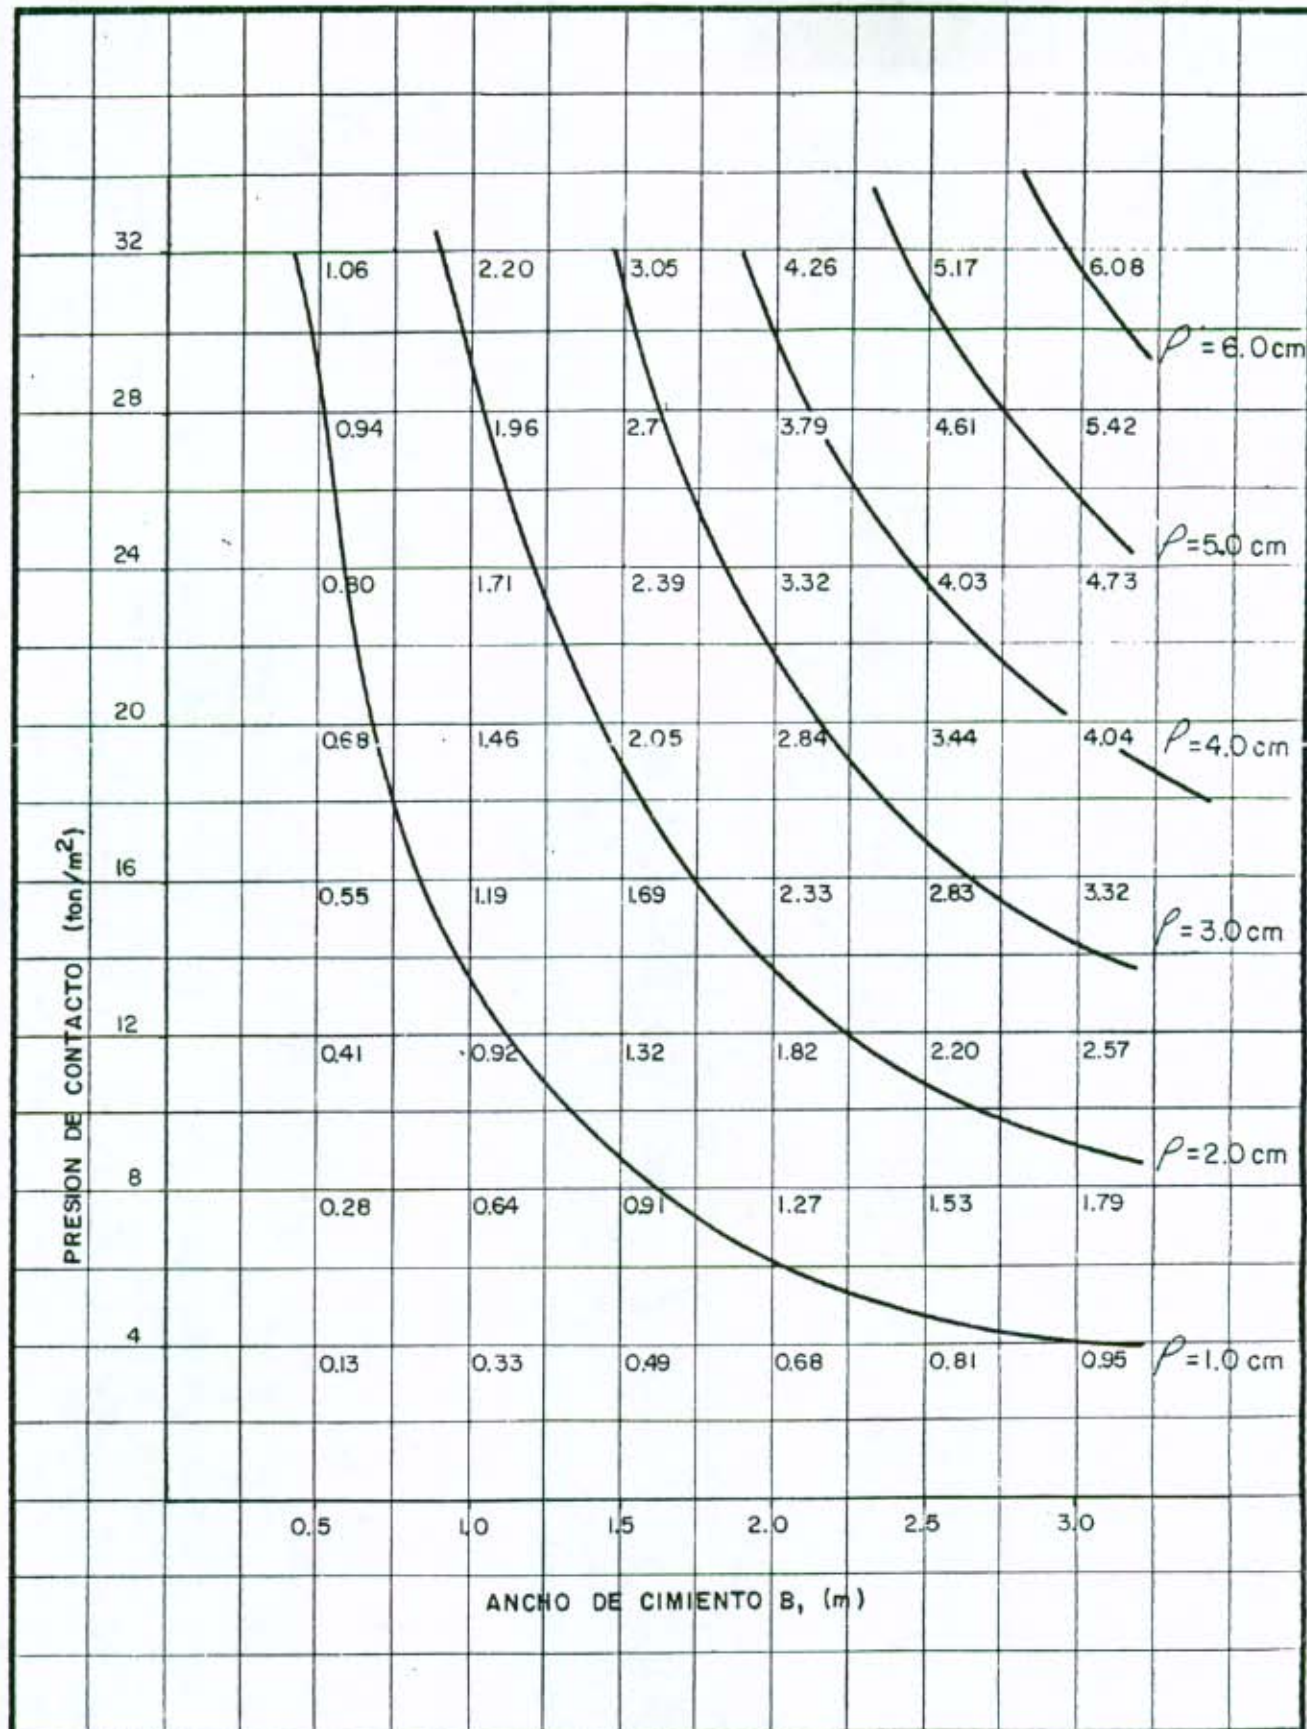
CONJUNTO JARDIN BELVEDERE
ASENTAMIENTOS TOTALES
CIMIENTOS AISLADOS

Los asentamientos totales esperados para los cimientos superficiales están entre 1.0 y 5.0 cm. Si se requiere escalonamiento de la cimentación se recomienda adoptar los criterios de la Figura 4B.

En la Figura 1B se presentan los valores de asentamiento total para diferentes relaciones de presión de contacto y anchos de cimentación.

En las Figuras 2B y 3B se presenta la variación de la capacidad portante última por pila, en función de su diámetro y longitud efectiva. Se recomienda adoptar un presión portante admisible obtenida por medio de la Figura 1B Para los cimientos superficiales aislados, sin que el valor exceda 24 ton/m².
