Figura No. 2.1. Delimitación de la zona de estudio.

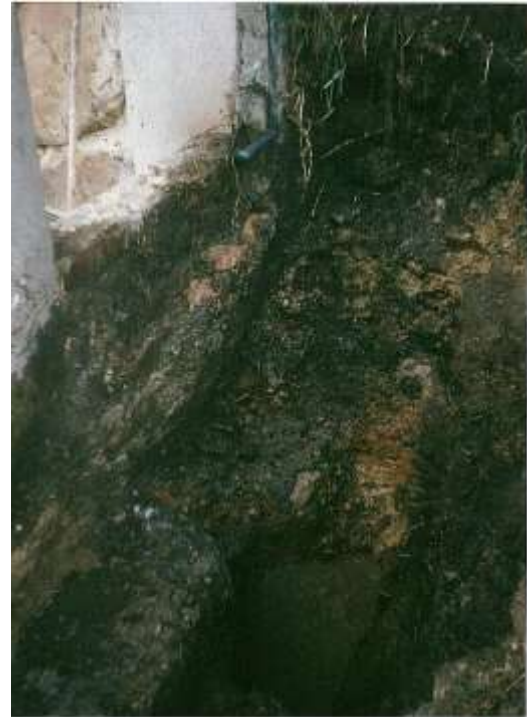
Foto No. 10.22 - CASA 1. APIQUE No. 1, VISTA LATERAL

Con base en los apiques realizados, se concluye que el tipo de cimentación empleado para esta vivienda se encuentra conformado por dados en concreto ciclópeo de dimensiones aproximadas de 1.0m x 1.0m x 0.80m de alto para soportar las columnas que forman parte de los pórticos (ver fotos No. 10.21 y 10.22) y de una viga cimiento corrido de 0.40m de altura para apoyar los muros (ver foto No. 10.23). No se observa ningún tipo de refuerzo en los elementos de dados de la cimentación. En los apiques, se aprecia un suelo de apoyo de color amarillo quemado con rastros de material granular típico coluvión, encontrado en las exploraciones ejecutadas dentro de la zona en estudio.

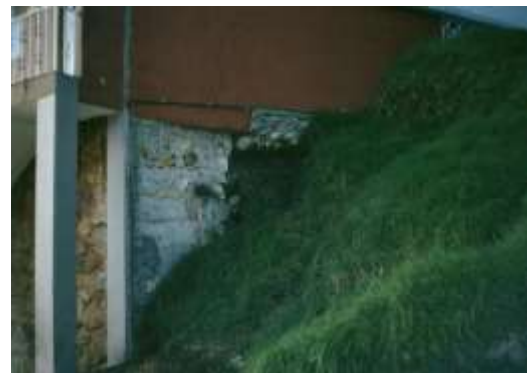
Foto No. 10.23 - CASA 1. VIGA DE AMARRE PERIMETRAL

Dadas las condiciones topográficas en las que se ubicó la vivienda, los propietarios ejecutaron la cimentación en dos etapas constructivas. La primera etapa consistió en la construcción de un muro de concreto ciclópeo, el cual se amarró con

columnas de concreto reforzado, soportando los empujes laterales del relleno de cimentación, así como las cargas de placa del primer piso. Ver Foto No. 10.23. En la segunda etapa se construyó la viga perimetral que recibe la mampostería de cerramiento de la casa. Esta viga se encuentra apoyada en su extremo externo sobre el muro de concreto ciclópeo y en su parte interna descansa directamente sobre el terreno, tal como se observa en la foto No. 10.24.

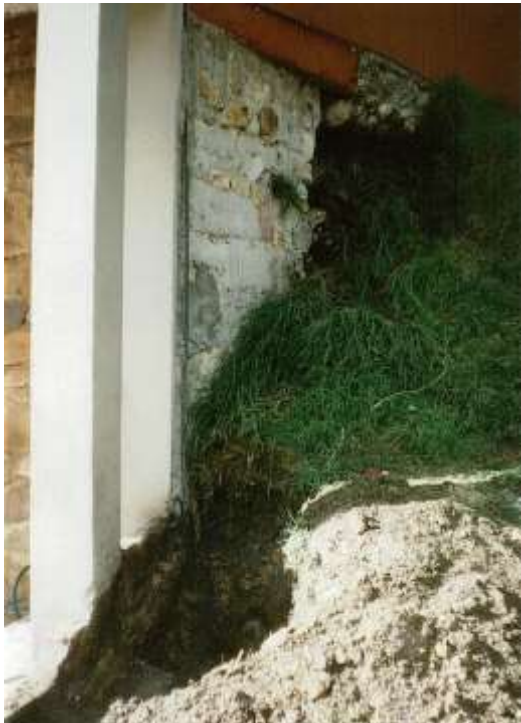
FOTO No. 10.24 - CASA 1. DETALLE VIGA DE AMARRE PERIMETRAL Y MURO DE CONTENCIÓN EN CONCRETO CICLOPEO

El agrietamiento que se presenta sobre el muro que colinda con el lote, se debe a la pérdida de

soporte en la parte inferior del mismo. Inicialmente, el muro se encontraba apoyado sobre la viga de amarre que descansa sobre el muro de concreto ciclópeo. La viga de amarre se diseñó probablemente como un elemento de apoyo para la mampostería del tipo cimiento corrido sobre el terreno. En el momento de producirse una reacomodación del suelo de relleno, la viga pierde soporte y empieza a trabajar de manera aproximada como un elemento simplemente apoyado, para lo cual no se diseñó, produciéndose entonces grandes deflexiones verticales que traen como consecuencia la falla del muro. (Grieta No. 9-9', vista exterior). Ver foto No. 10.25.

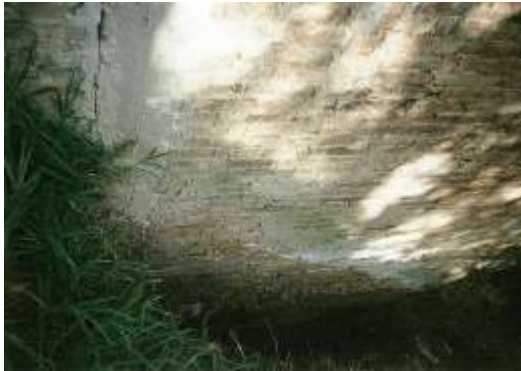
FOTO No. 10.27 - CASA 3. APIQUE No. 2, VISTA SUPERIOR

Con base en los apiques realizados, se puede decir que el tipo de cimentación empleado para esta vivienda se encuentra conformado por cimientos corridos en concreto ciclópeo de 0.80m de altura, las cuales reciben tanto las columnas como los muros de mampostería (ver fotos No. 10.27, 10.28 y 10.29). No se observa ningún tipo de refuerzo en los elementos de la cimentación. En los apiques, se aprecia un suelo de apoyo de color amarillo quemado con rastros de material granular, típico del material de coluvión encontrado en otras exploraciones de campo.

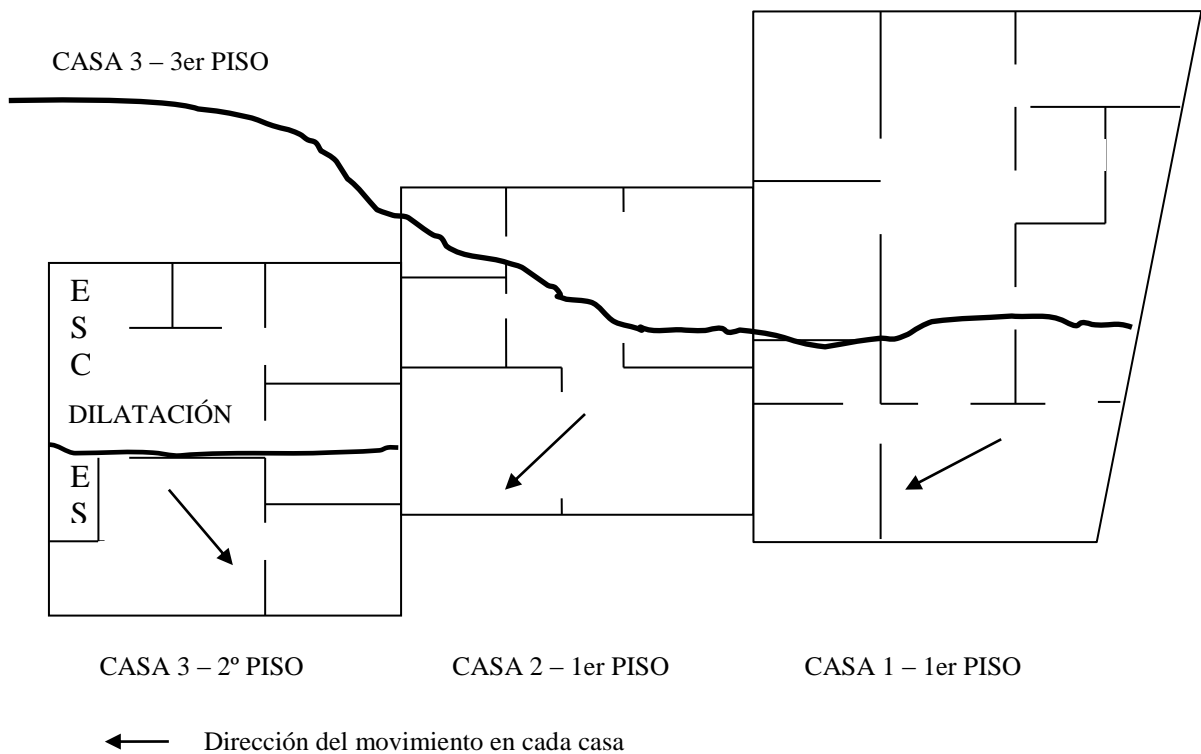
Figura No. 10.4 Trayectoria del agrietamiento de la viviendas

De acuerdo al seguimiento que se viene realizando a las tres viviendas, se puede concluir que éstas presentan un mismo patrón en su comportamiento, lo cual se corrobora en el momento de realizar la localización de la grieta que atraviesa las viviendas, tal como se ilustra a continuación:

De acuerdo a los resultados de la nivelación y del seguimiento efectuado a las grietas de las casas, se deduce que el movimiento es de cabeceo hacia la zona de fachada con una inclinación hacia la parte baja de la vía de acceso al sector.
