**CONTRATO  
No. CCS.319 DE 1999**

**ESTUDIOS DE RIESGOS POR REMOCION EN MASA, EVALUACION DE ALTERNATIVAS  
DE MITIGACION Y DISEÑOS DETALLADOS DE LAS OBRAS RECOMENDADAS PARA  
ESTABILIZAR EL SECTOR SUR DEL BARRIO EL DORADO. LOCALIDAD DE SANTA FE.**

***RESUMEN EJECUTIVO***

**CONSORCIO  
INNOVA INGENIERIA LTDA. - CGRS**

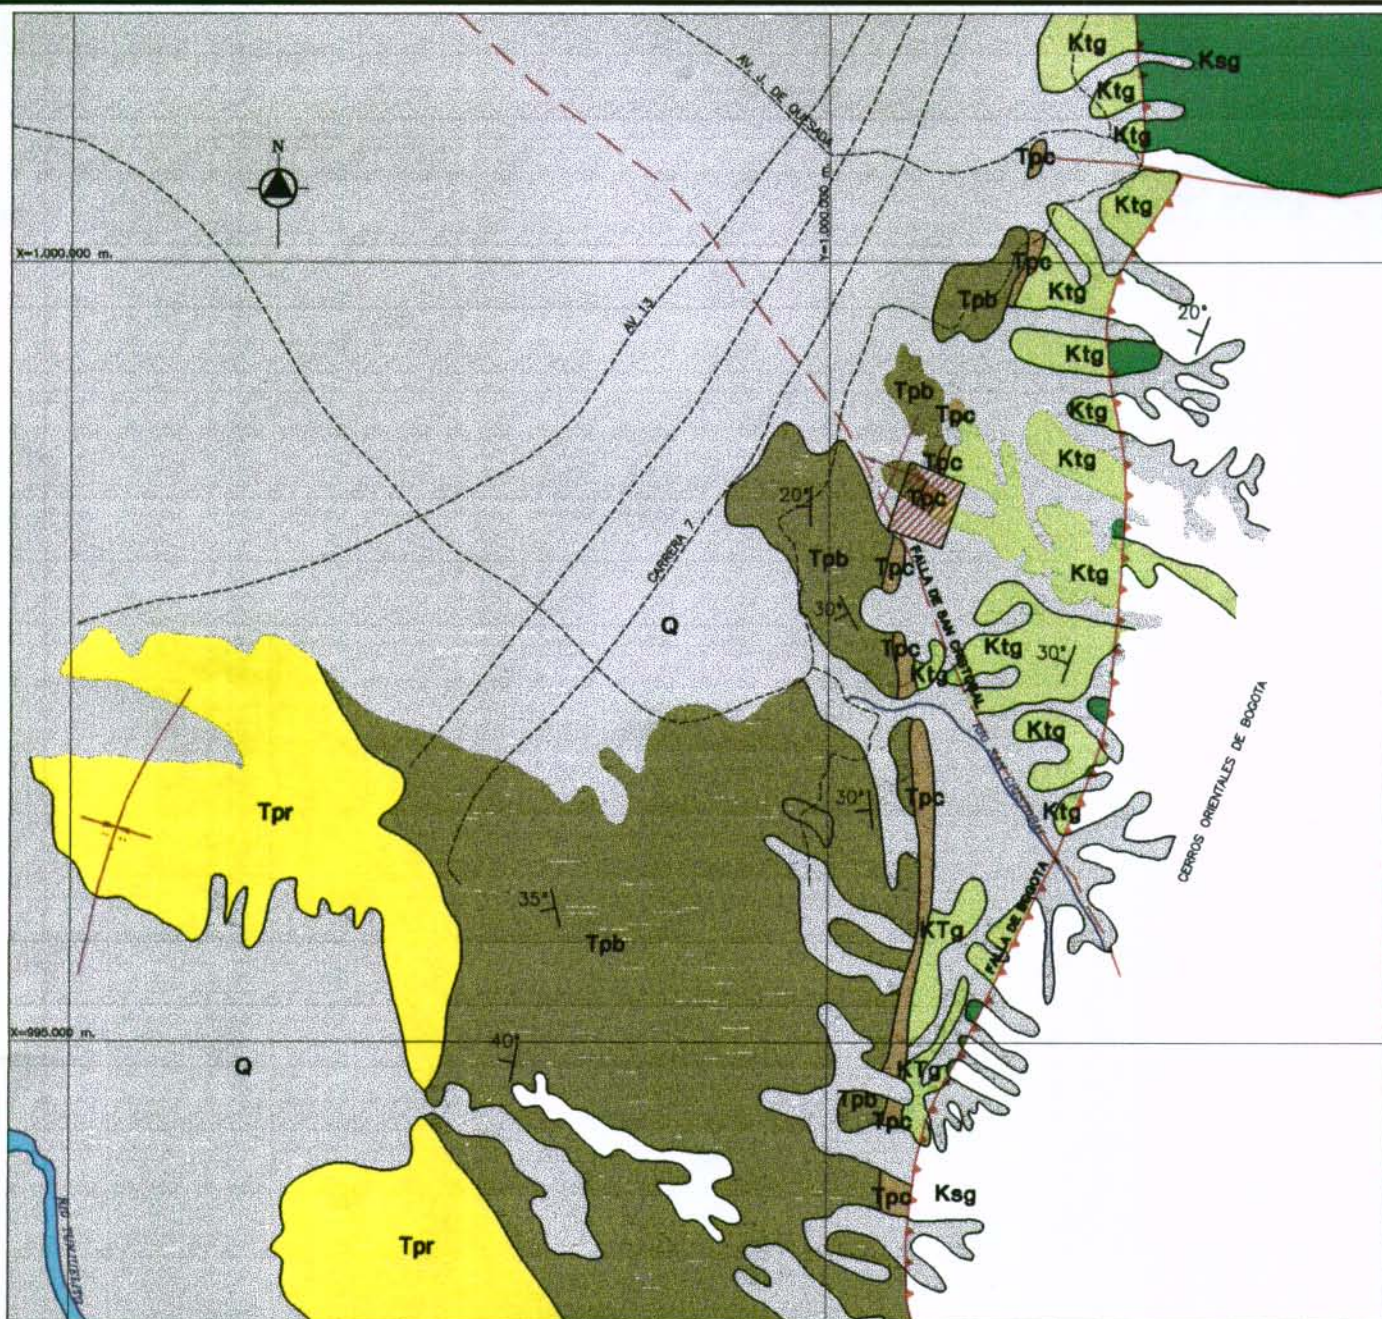
FIGURA No. 2 - GEOLOGIA REGIONAL

Se incluye aquí como Geología Regional, la geología expresada para una zona mayor al área del estudio y que se encuentra plasmada en la figura No. 2, a escala 1:50.000 (tomado del INGEOMINAS) 1997.

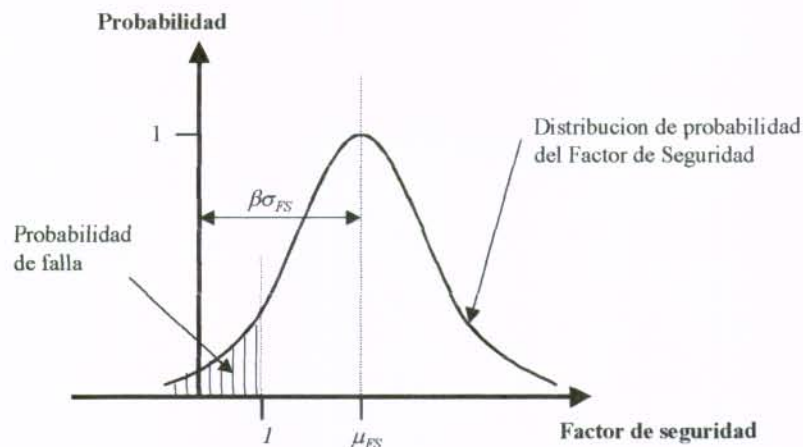
FIGURA No. 4

Las probabilidades condicionales indicadas en la ecuación (5.2) se obtuvieron con base en el cálculo del "Factor de seguridad". Suponiendo que el Factor de Seguridad (FS) sigue una distribución de probabilidad normal, en la Figura 4 se indica el rango de valores para los cuales se presenta la falla del talud.

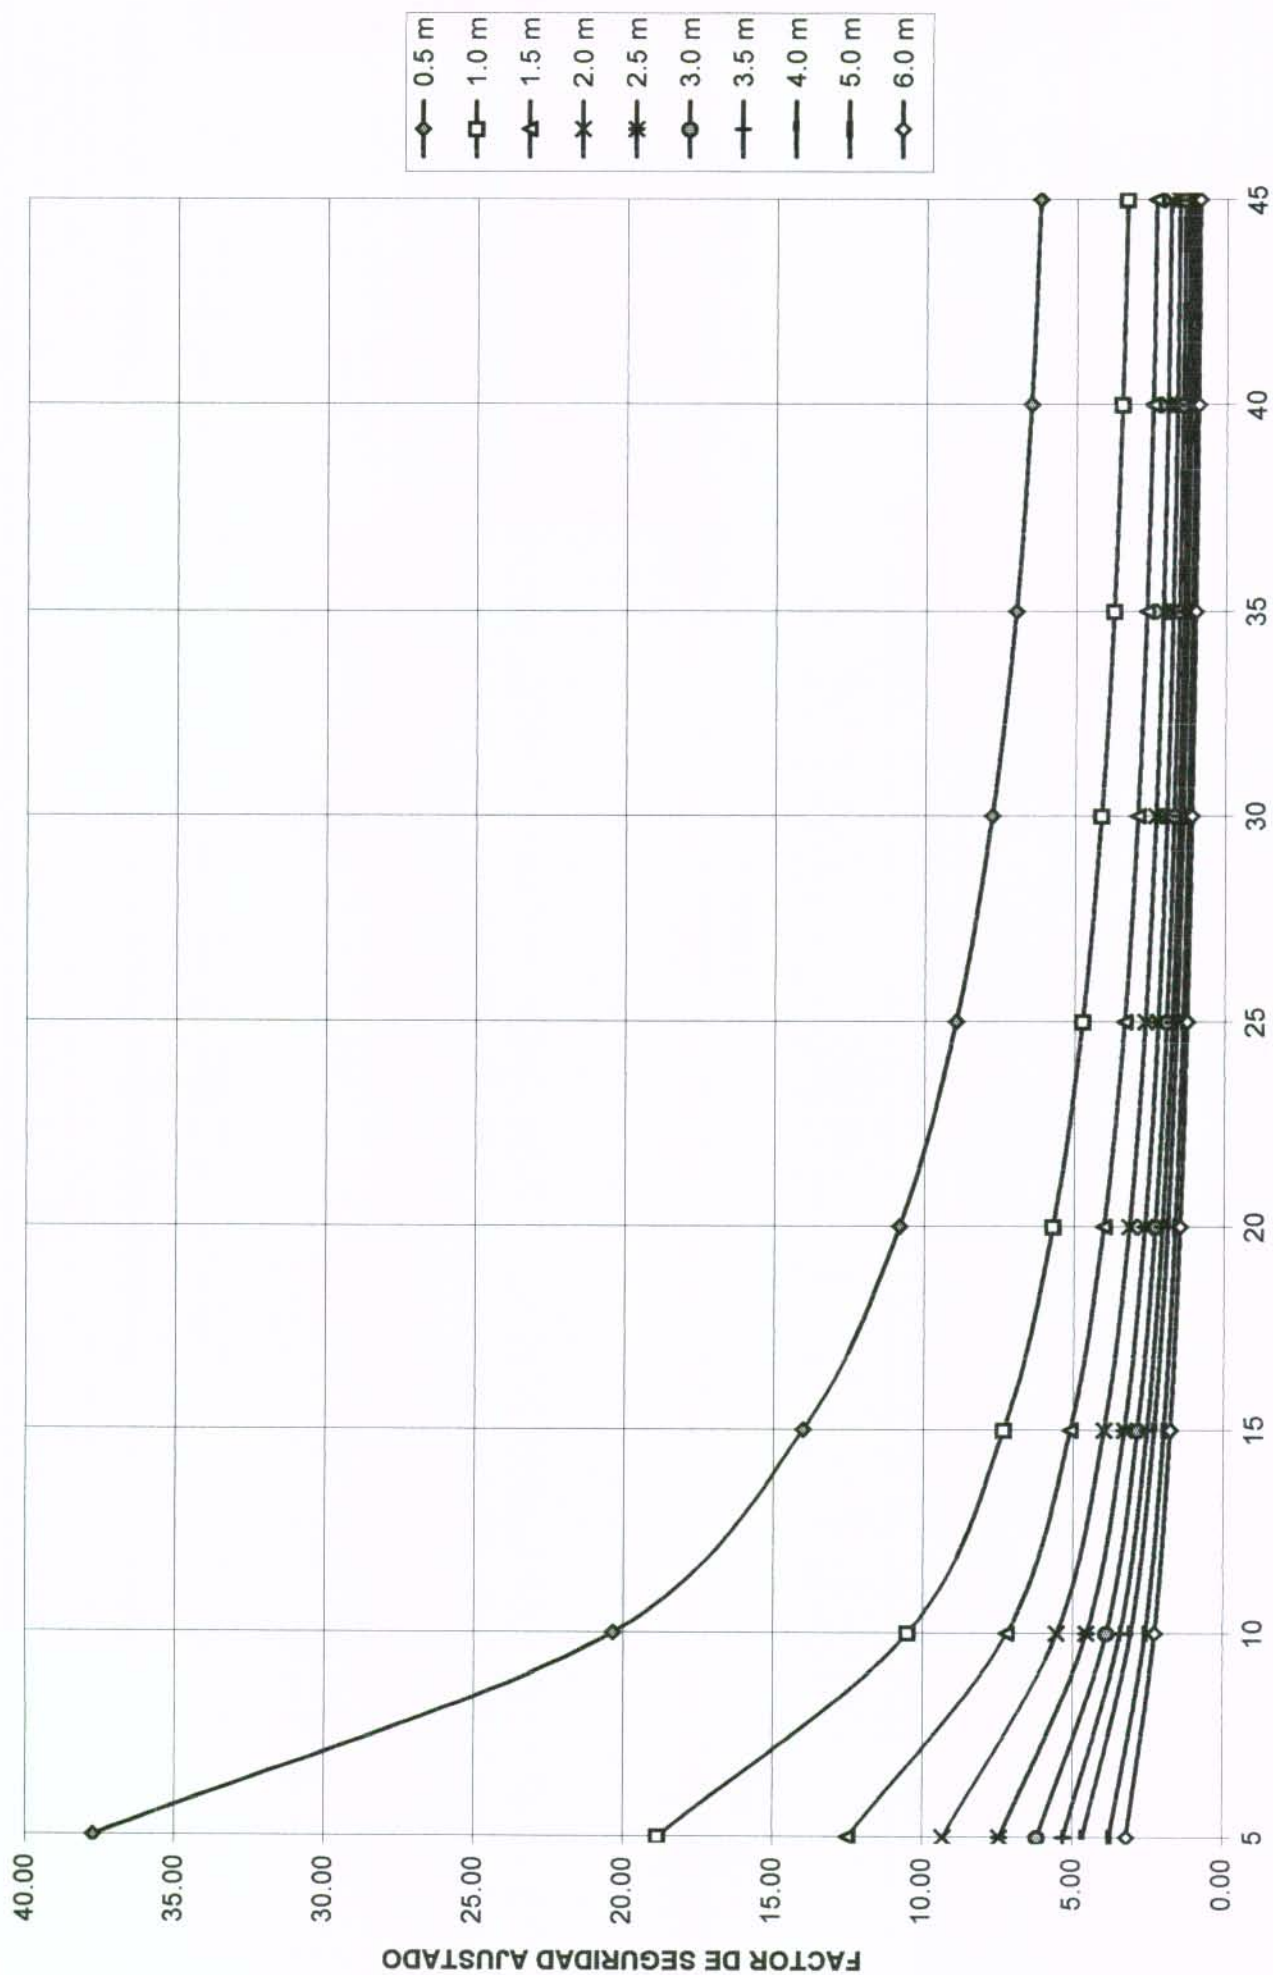
FIGURA No. 9. Grafica del Factor de Seguridad Ajustado a la Probabilidad de Falla Total del Talud a Largo Plazo en Funcion del Espesor del Suelo

Como se menciona anteriormente, se realizaron análisis de estabilidad para el caso de falla planar en talud infinito por medio de una hoja de cálculo donde se formulo la ecuación (5.1) para una gama extensa de espesores de suelo, desde 0.5 m hasta 6.0 m, y pendientes del terreno, entre 5 y 45 grados. De igual forma, se consideraron parámetros de resistencia pico, para las zonas estables, y residuales para aquellas con presencia de fenómenos de inestabilidad. En las Figuras 7 y 8 se presentan los modelos de las hojas de calculo empleadas para cada uno de estos casos y en las Figuras 9 y 10 las gráficas resumen de los factores de seguridad ajustados a la probabilidad de falla total.
