**ANEXO 1
TOPOGRAFIA**

- 1.1 Certificación del Vertice Geodesico CD-557-A**
- 1.2 Carteras del Levantamiento Topográfico**
- 1.3 Formatos de Investigación de Pozos de Alcantarillado**

DIRECCION DE PREVENCION Y ATENCION DE EMERGENCIAS
BARRIO EL DORADO
EVALUACION DE AMENAZA POR FENOMENOS DE REMOCION EN MASA
ANALISIS DE PROBABILIDAD DE FALLA - CASO TALUD INFINITO
INCLINACION DEL TALUD : 5 grados, ESPESOR : 2,5 m

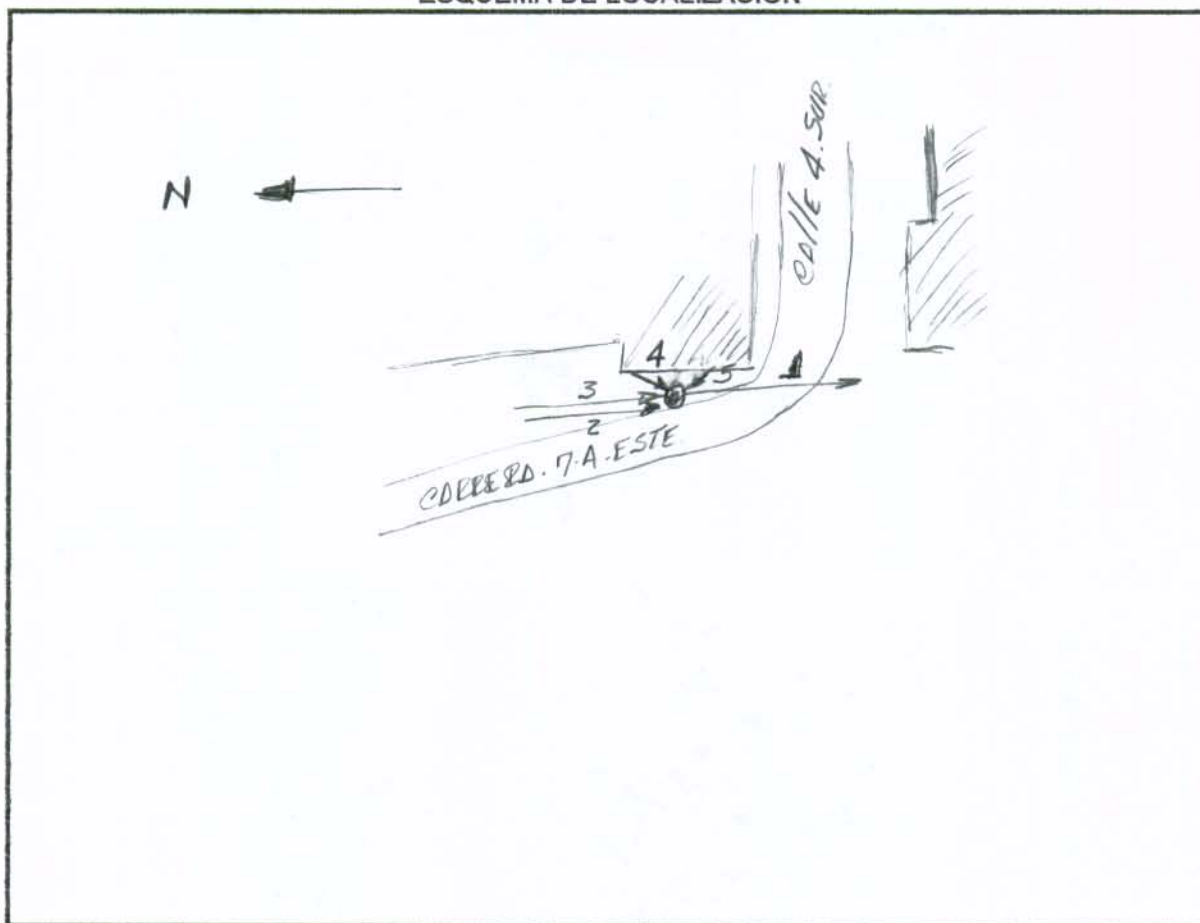
PROYECTO: D.P.A.E.	ZONA:
POZO No: 23	SERVICIO: A.N.
NORTE: 98143.3626	ESTE: 100399.2134
COTA TAPA: 2806.256

Tubo No	Detalle	Diametro	Altura a tapa	Cota clave
1	SOLIDA	ALMOTADO	4.20	2802.06
2	ENTRADA	ALMOTADO	4.20	2802.06
3	ENTRADA	Ø 12"	1.00	2805.26
4	ENTRADA	Ø 6"	0.55	2805.71
5	ENTRADA	Ø 6"	1.10	2805.16

ESTADO DE POZO: ALMOTADO.

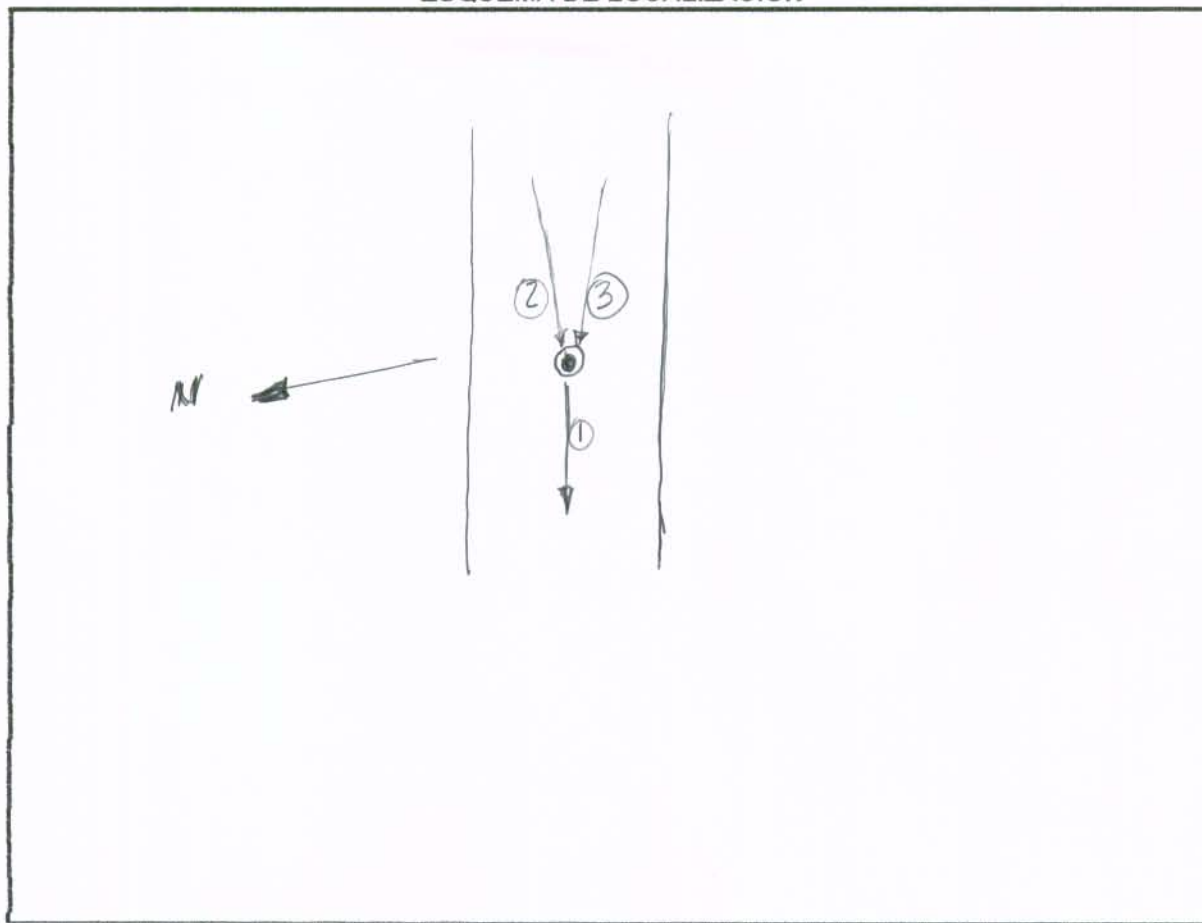
PROYECTO: <i>D.P.A.E.</i>	ZONA:
POZO No: <i>1057</i>	SERVICIO: <i>A.N.</i>
NORTE: <i>98060.77</i>	ESTE: <i>100307.88</i>
COTA TAPA: <i>2759.14</i>

Tubo No	Detalle	Diametro	Altura a tapa	Cota clave
1	<i>Salida</i>	<i>colmado</i>	<i>3.10</i>	<i>2756.04</i>
2	<i>Entrada</i>	<i>φ 8"</i>	<i>3.03</i>	<i>2756.11</i>
3	<i>Entrada</i>	<i>φ 12"</i>	<i>1.06</i>	<i>2758.08</i>
4				
5

ESTADO DE POZO: *colmado*

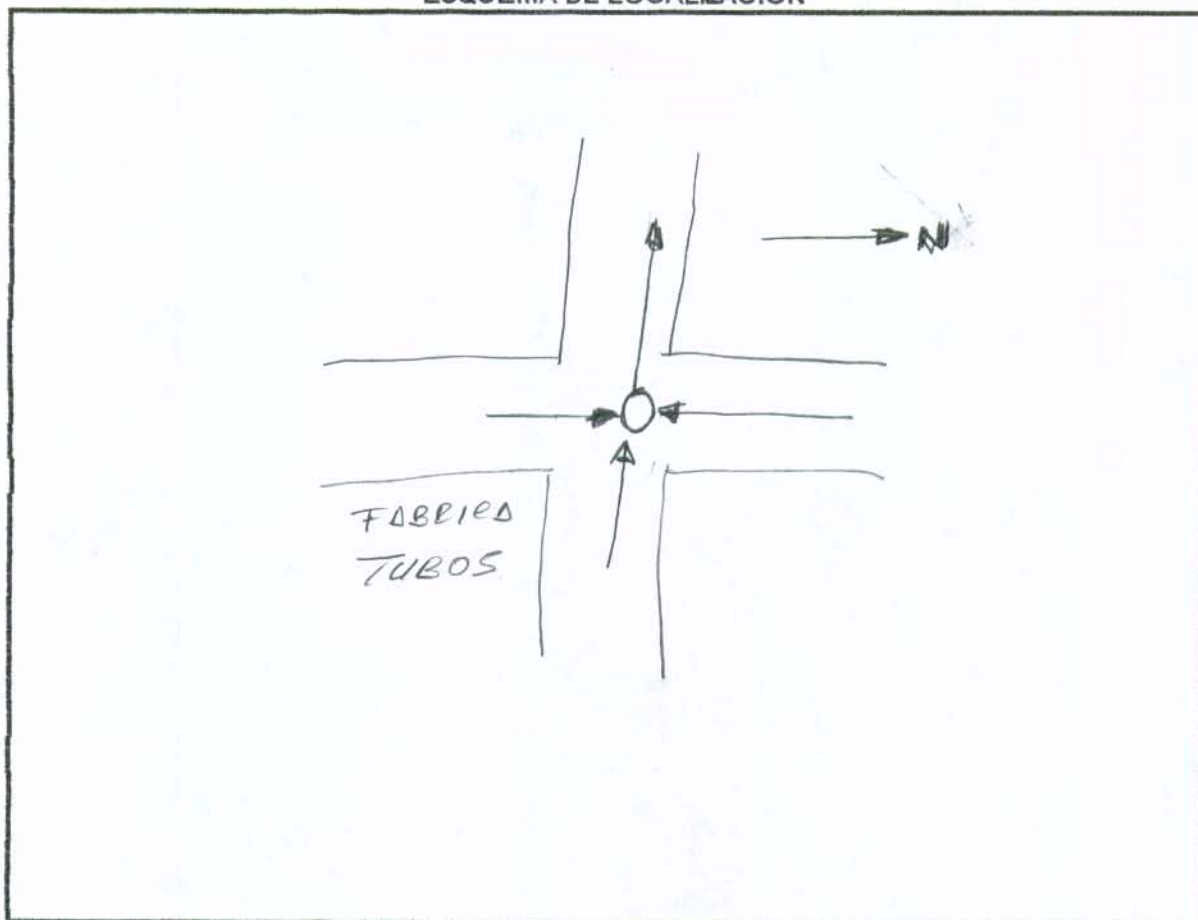
PROYECTO: <i>D.P.A.E.</i>	ZONA:
POZO No: <i>1412</i>	SERVICIO:
NORTE: <i>98066.67</i>	ESTE: <i>100234.53</i>
COTA TAPA: <i>2733.43</i>

Tubo No	Detalle	Diametro	Altura a tapa	Cota clave
1	<i>SALIDA</i>	<i>colmado</i>	<i>5.12</i>	<i>2738.21</i>
2	<i>ENTRADA</i>	ϕ <i>12"</i>	<i>1.04</i>	<i>2732.39</i>
3	<i>"</i>	ϕ <i>20"</i>	<i>1.72</i>	<i>2731.71</i>
4	<i>"</i>	<i>colmado</i>	<i>4.96</i>	<i>2728.47</i>
5

ESTADO DE POZO: *colmado*

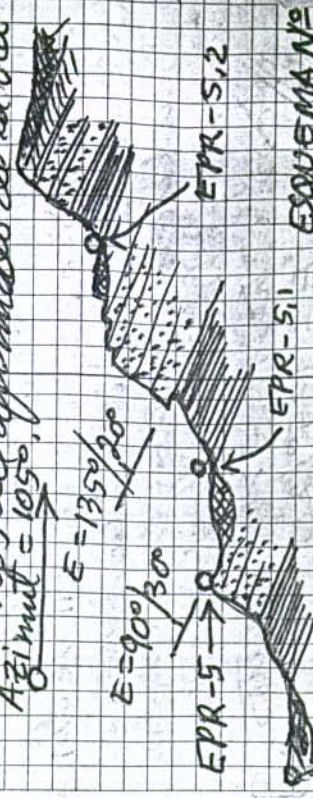
EPR-00 en el Pozo ccf # 11 (Polo, Carlos)
 → EPR-00 → 0,1 → $AZ = 86^\circ$, $l = 30m$, $i = +5^\circ$
 → EPR-0,1 → 0,2 → $AZ = 82^\circ$, $l = 13,30m$, $i = +6^\circ$
 En EPR-0,2 - Pozo # 2720. Relleno de clastos del afirmado de la vía.
 Azimut = 105° .

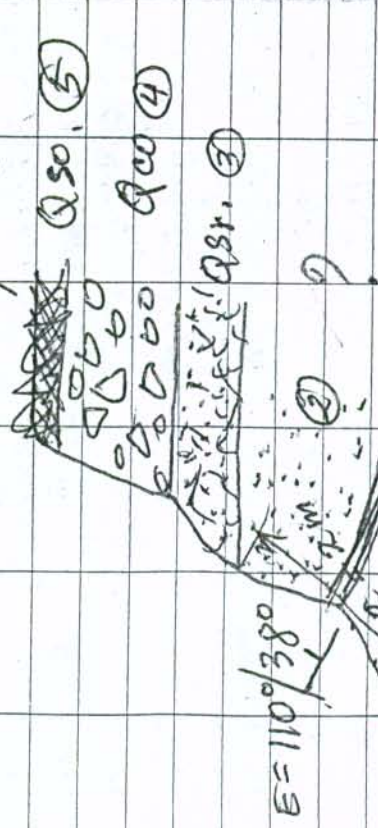
ESQUEMA N° 7 - Perfil esquemático en EPR-011

→ EPR-010 → $0,11 \rightarrow AZ = 29^\circ$; $l = 16,50$ m. $i = 25^\circ$. Entre $0,10$ y $0,11$ - Afloramiento con $e = 110^\circ/38^\circ$.

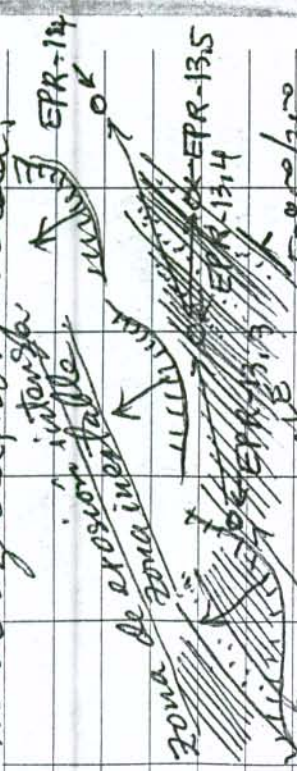
EPR-13.2 → EPR-13.2 AB
 E=85°/35°
 ESCUETA Nº 8 -
 Esquema perfilada.
 entre estaciones de
 observación geológica
 de campo
 EPR-13 y EPR-14.

→ EPR-13,3 → 13,4 → $AZ = 43^\circ$, $l = 15,60m$, $i = +8^\circ$
En 13,4 → Pozo sin número. Por el
lado occidental se observa erosión
de la vía. Lugar protegido con tubo.
Ambos lados, ~~aplor~~ arcillolita.

→ EPR-13.3 → 13.4 → AZ=43°, l=15,60m.
 EPR-13.4 → En pozo sin m. i=+10°.
 en el lado occidental
 erosión intensa

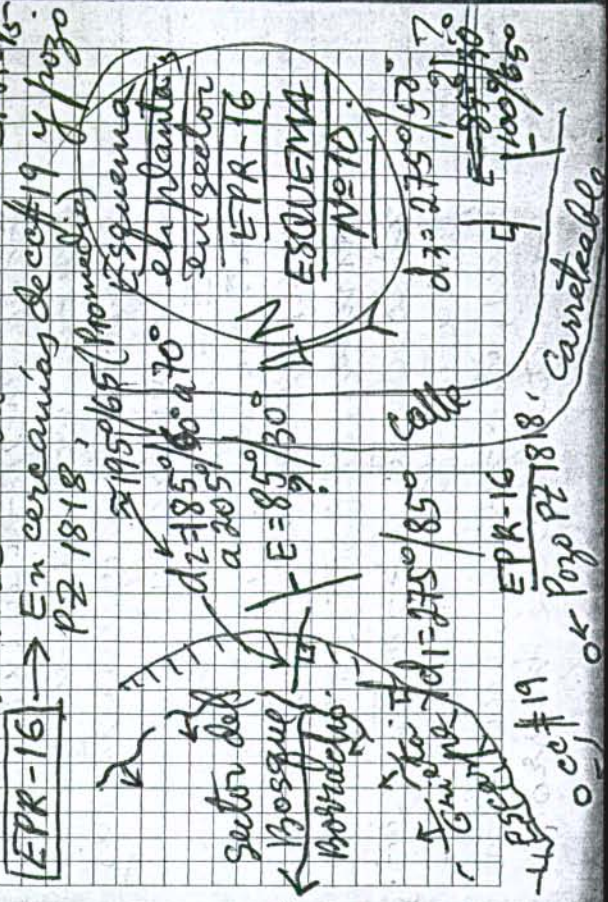
30
sus alrededores, bancos gruesos de arena, metarrizada en superficie. Arenisca de color amarillo a color crema amarillento, le cubre suelo residual arenoso, $e > 1m$. En el sector del bosque borracho se observa zona potencialmente inestable a inestable. Se ve un escarpe (Corona de derrumbe antiguo) y zona baja con gruta abierta (vease EPR-6) ~~de~~ y zona colapsada, inestable. En la roca in situ se observan las siguientes discontinuidades:

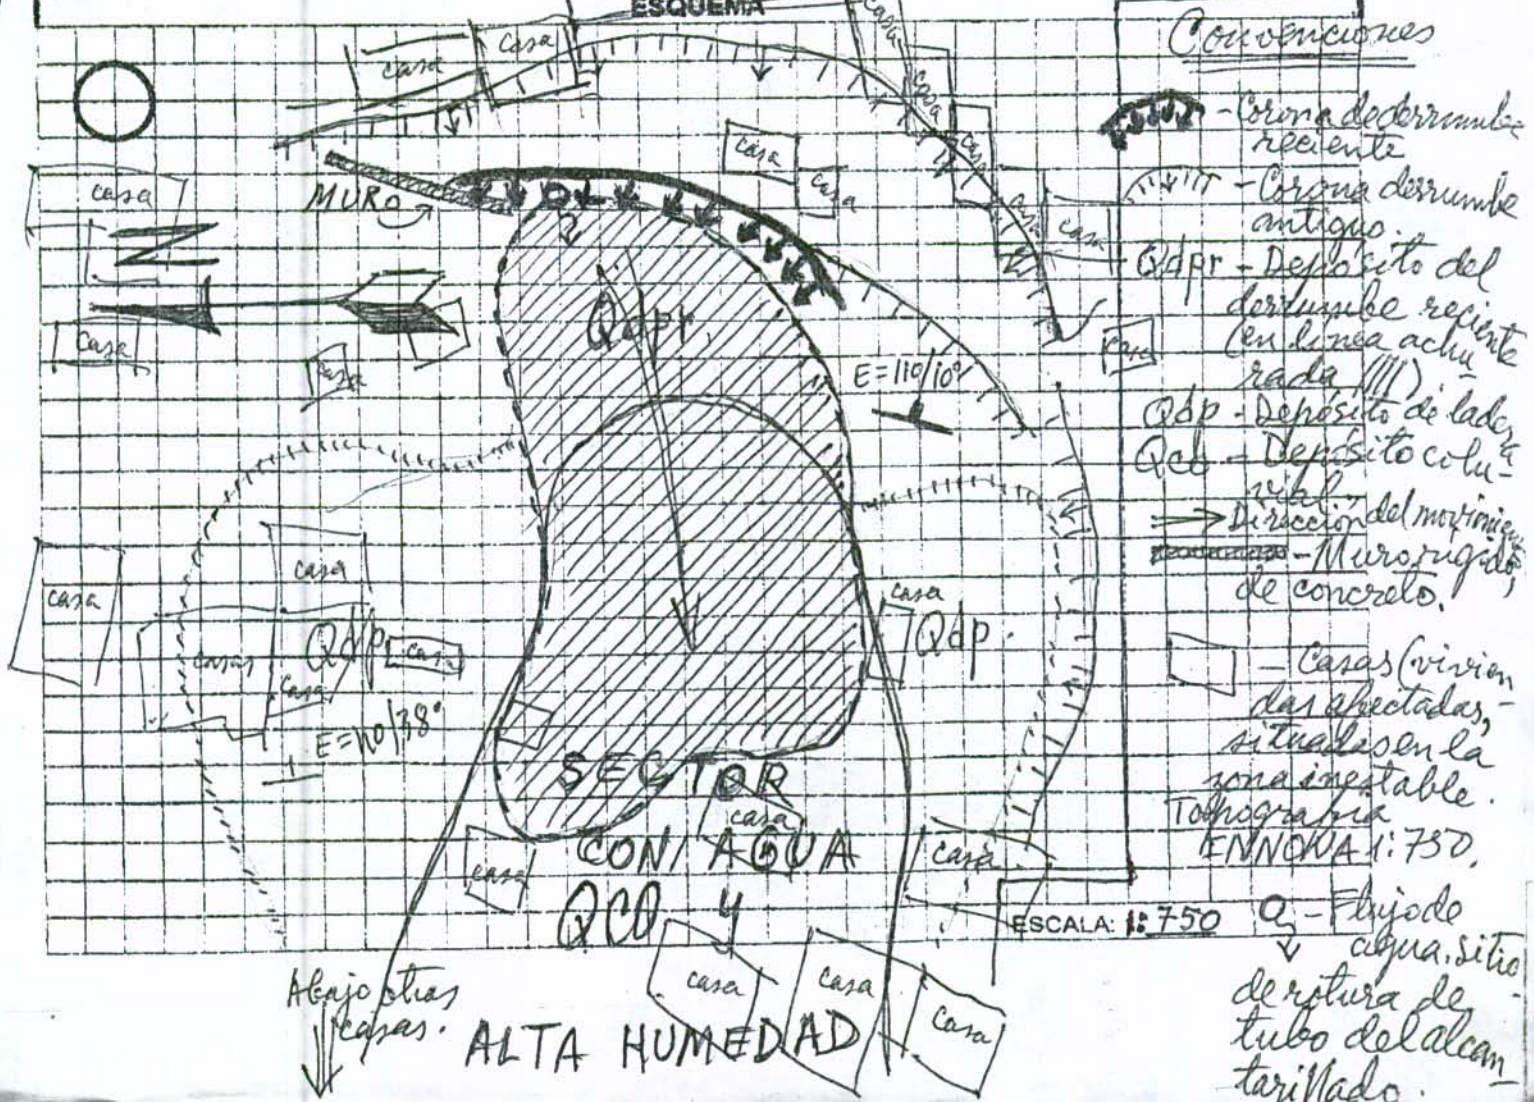
DESCRIPCION GENERAL: Derrumbe de depósito de ladera y colapso parcial de muro de concreto (rigido) de contención. Como causa se considera mal manejo de aguas (rotura de tubo del alcantarillado) y alta pendiente de la ladera afectada. Zona meteorizada y fracturada.

OBSERVACIONES: <u>Zona afectada: suelos y depósitos no consolidados a de muy baja consolidación. Se afecta además, roca (arenisca) fracturada, meteorizada.</u>				Favorable (F), Desfavorable (D), Indiferente (I)
EROSION Y CUENCA	Nombre de la hoya: <u>San Cristobal</u> Area drenante sobre talud: _____ Ha. Pendiente media de la cuenca sobre el talud (α): <u>40°</u> (°) Estación meteorológica: _____ Precipitación media anual: _____ mm Meses de máx. precip.: _____ Acueducto: SI <input checked="" type="checkbox"/> NO <input type="checkbox"/> Mangueras: _____ Pozo Sept. Alcantarillado SI <input checked="" type="checkbox"/> NO <input type="checkbox"/> Lluvias: <input checked="" type="checkbox"/> Negras <input checked="" type="checkbox"/> Combinado <input checked="" type="checkbox"/>	USO DE LA TIERRA % Inculto: <input checked="" type="checkbox"/> Arosales _____ % Arbustos <u>10</u> % Pastos <u>90</u> % Cultivado: Permanente _____ % Transitorio _____ % Restrojo _____ % Edificación: Madera Lat. <u>50</u> % Material <u>50</u> % Pav. Sin <u>100</u> %	Agua Superficial: 1 En el deslizamiento <input type="checkbox"/> 2 Area aferente <input checked="" type="checkbox"/> Chorros: <input checked="" type="checkbox"/> Manantiales: <input checked="" type="checkbox"/> Empozamientos: <input checked="" type="checkbox"/> Z. infiltración: <input checked="" type="checkbox"/> Z. húmedas: <input checked="" type="checkbox"/> Seco: <input type="checkbox"/>	Agua Subterránea: <input checked="" type="checkbox"/> Superficial <input type="checkbox"/> Colgada <input type="checkbox"/> Profunda <input type="checkbox"/> Prof. Nivel Freático Aprox. <u>Superficie</u>

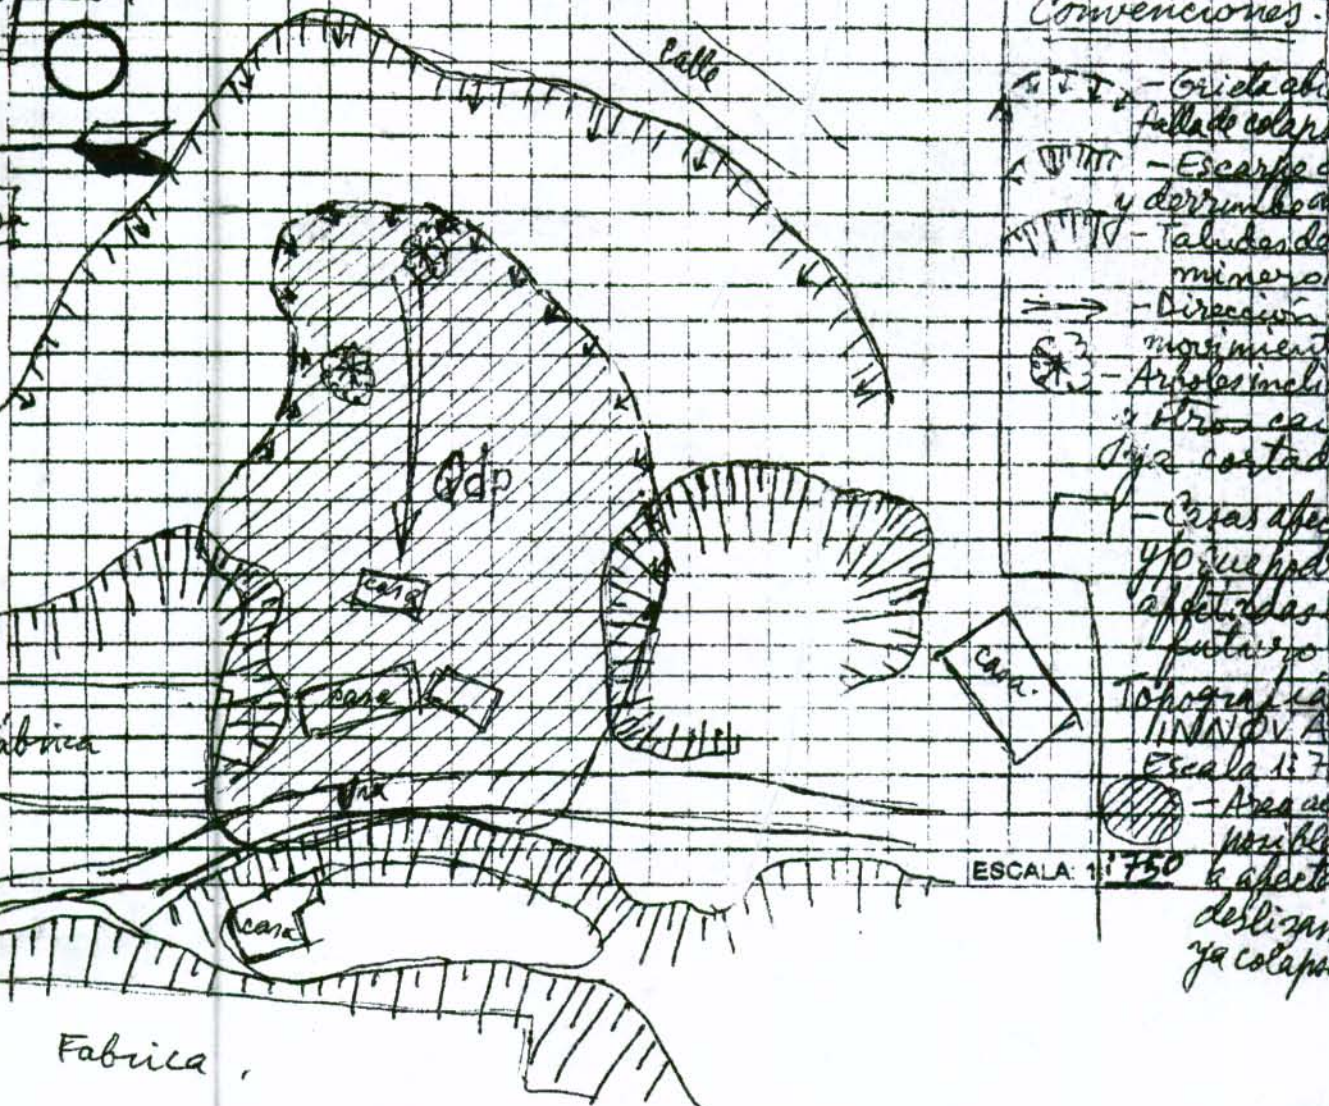
ESQUEMA

DESCRIPCION GENERAL: Deposito de clastos (arriba afectado), suelo orgánico y suelo residual, y rocas metamorfoseadas, afectadas por colapso (grieta abierta y fracturada) falta de colapso.

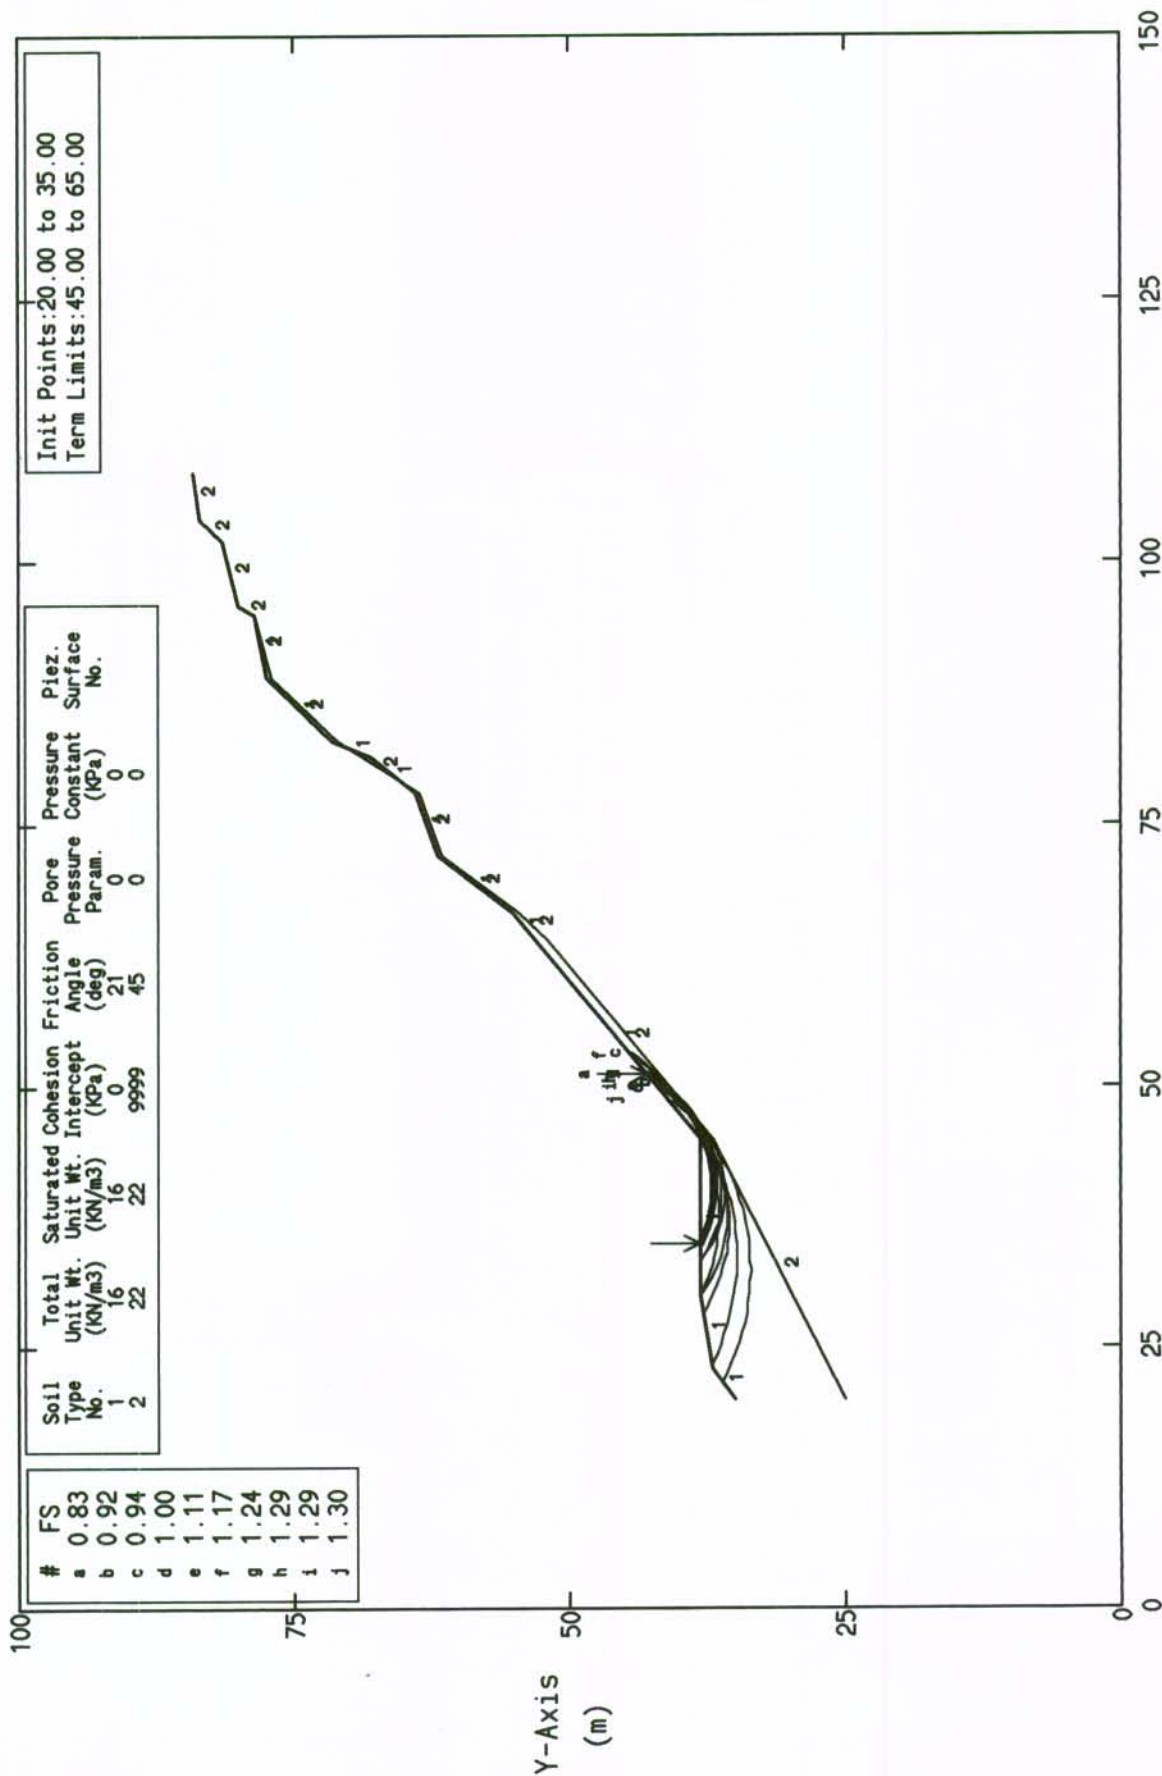
ANALISIS DE ESTABILIDAD BARRIO EL DORADO BAJO - SECCION 4-4 - ZONA NORTE

PCSTABL5 FSmin=0.83 X-Axis (m)

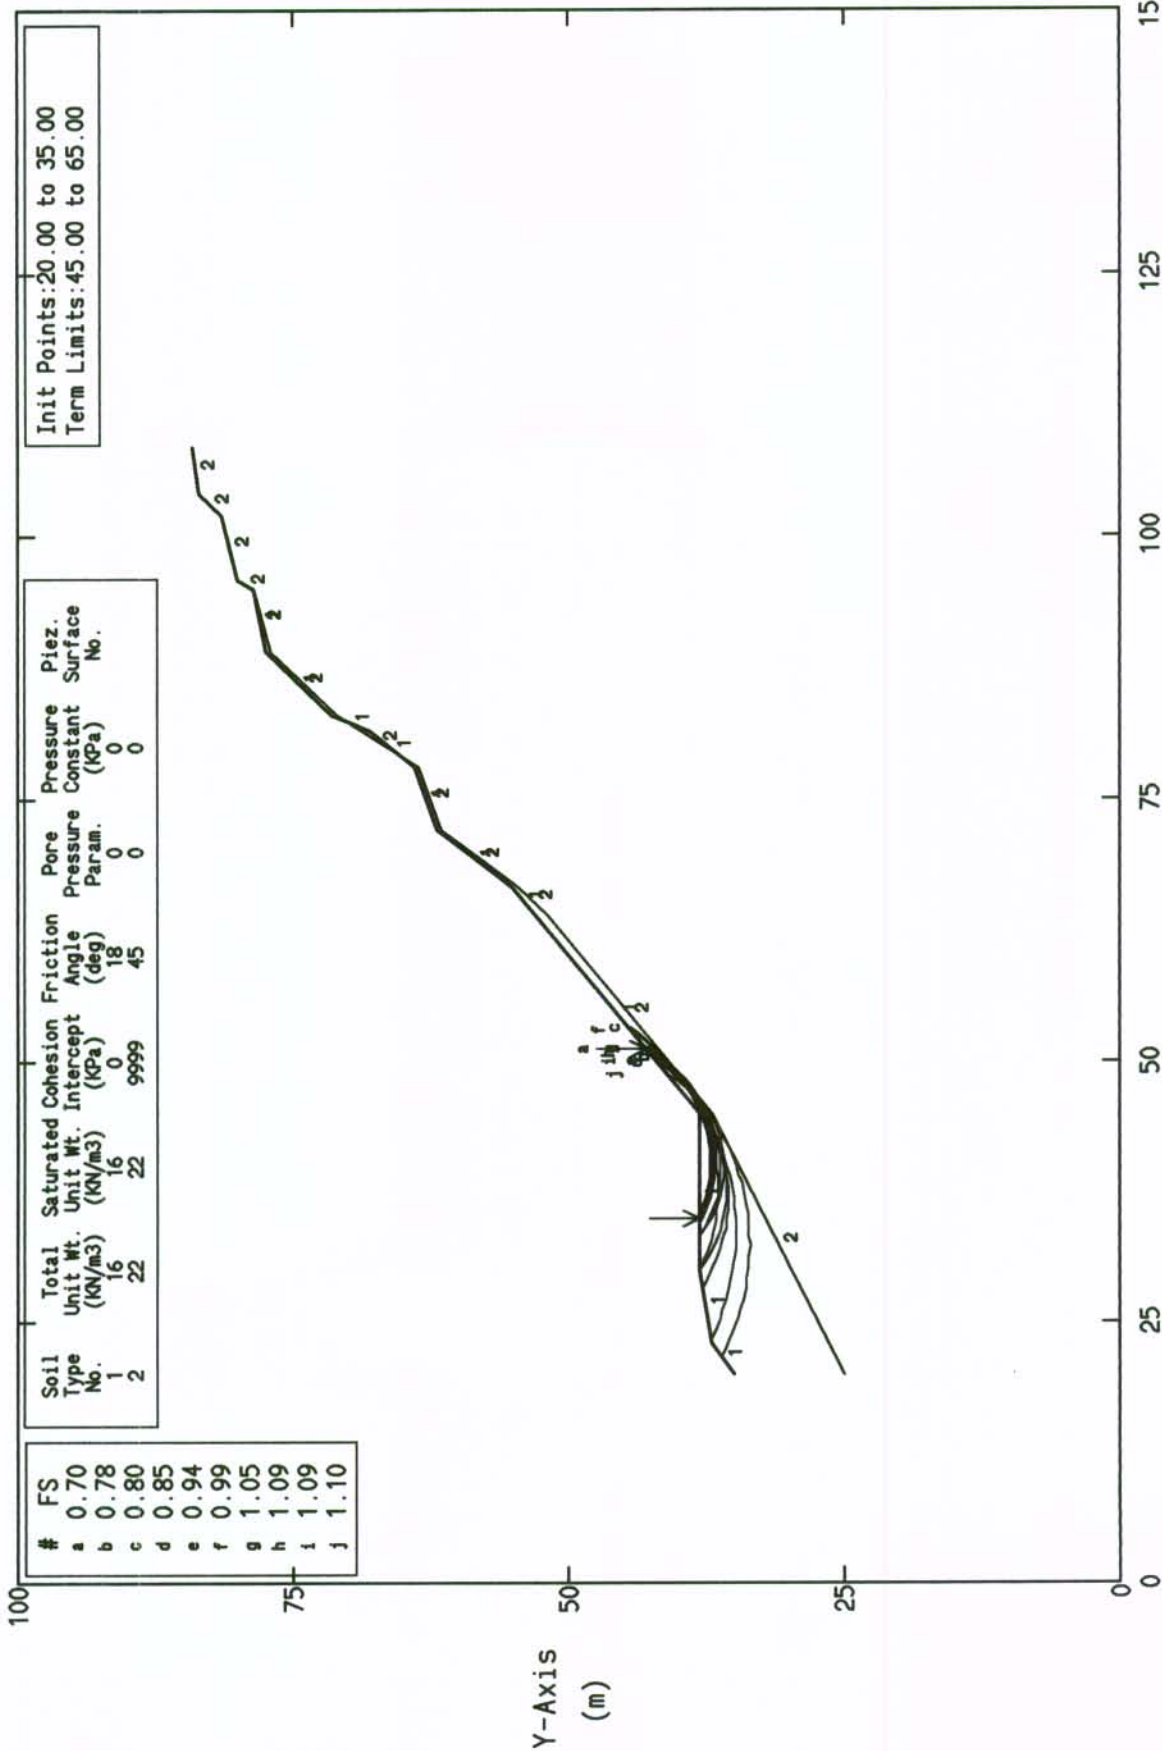
ANALISIS DE ESTABILIDAD BARRIO EL DORADO BAJO - SECCION 4-4 - ZONA NORTE

PCSTABLE5 FSmin=0.70 X-Axis (m)
Factors Of Safety Calculated By The Modified Janbu Method

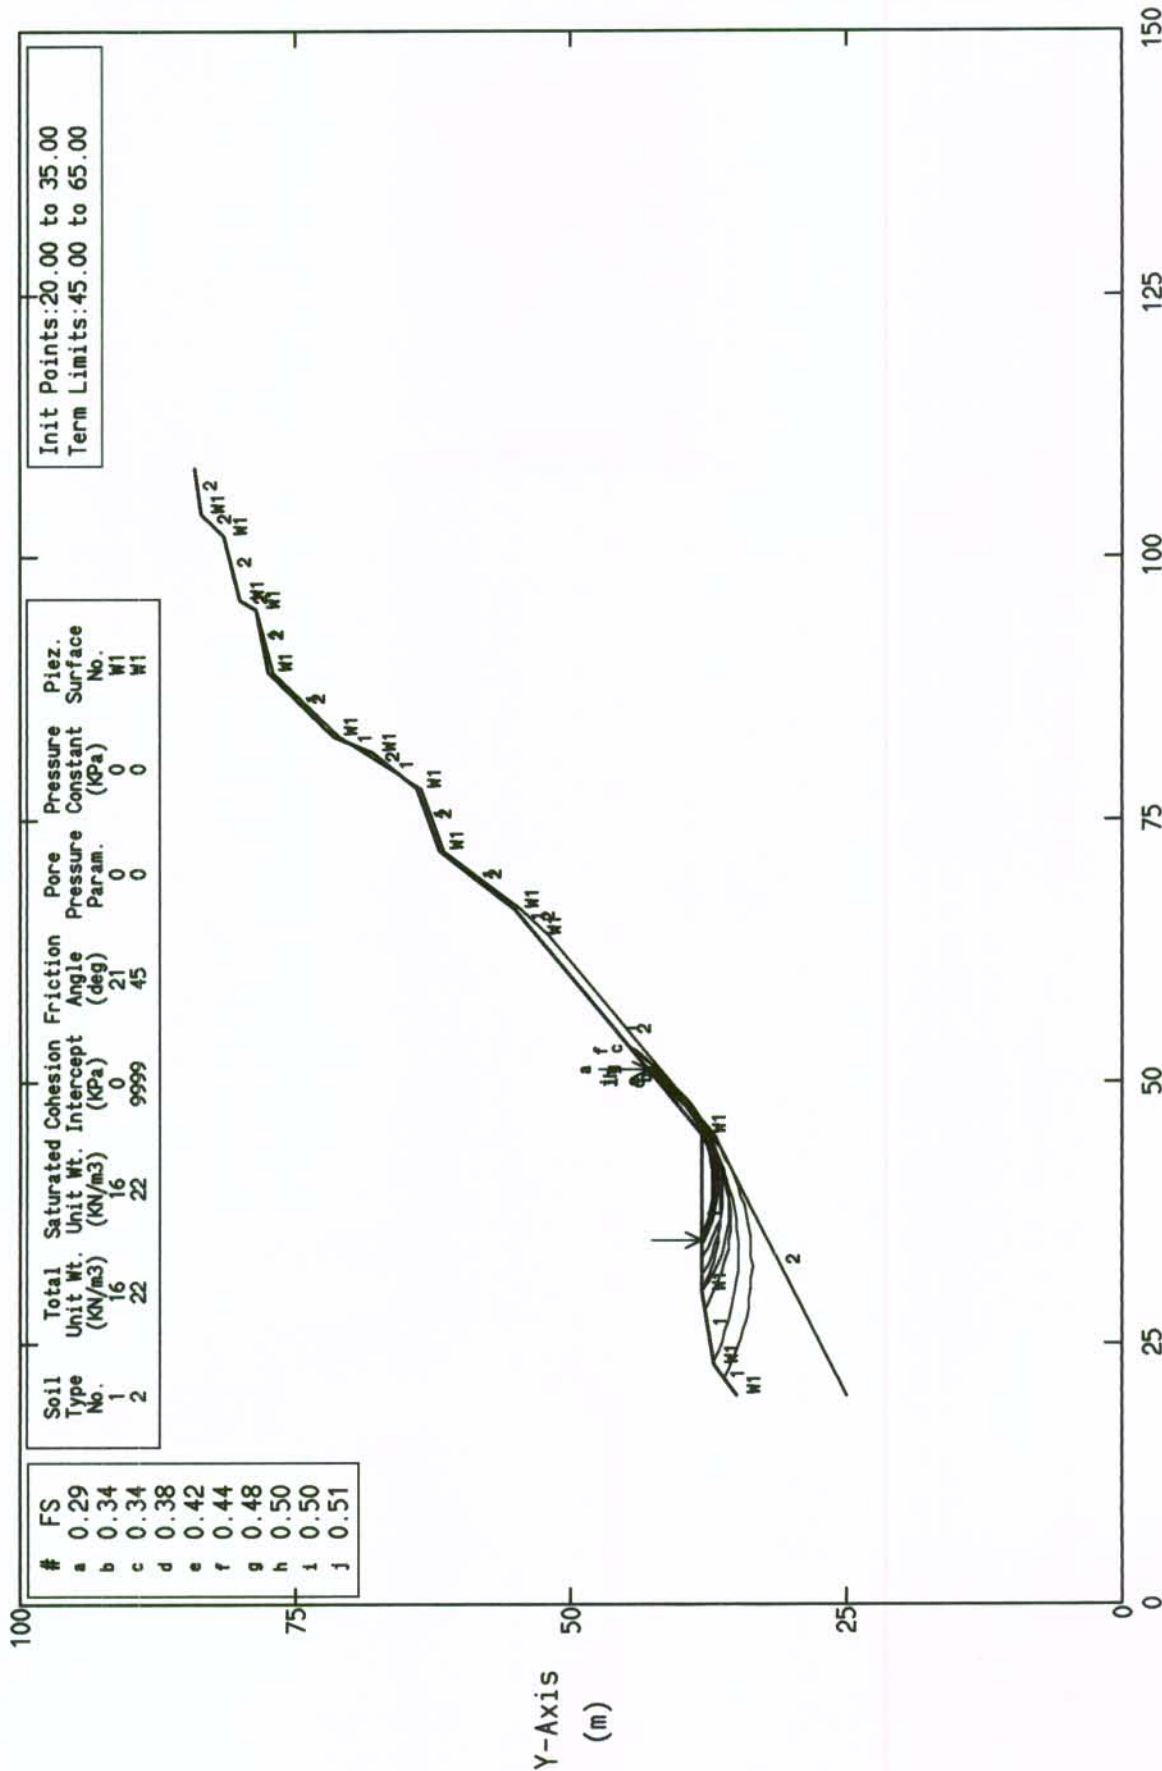
ANALISIS DE ESTABILIDAD BARRIO EL DORADO BAJO - SECCION 4-4 - ZONA NORTE

PCSTABL5 FSmin=0.29 X-Axis (m)
Factors Of Safety Calculated By The Modified Janbu Method

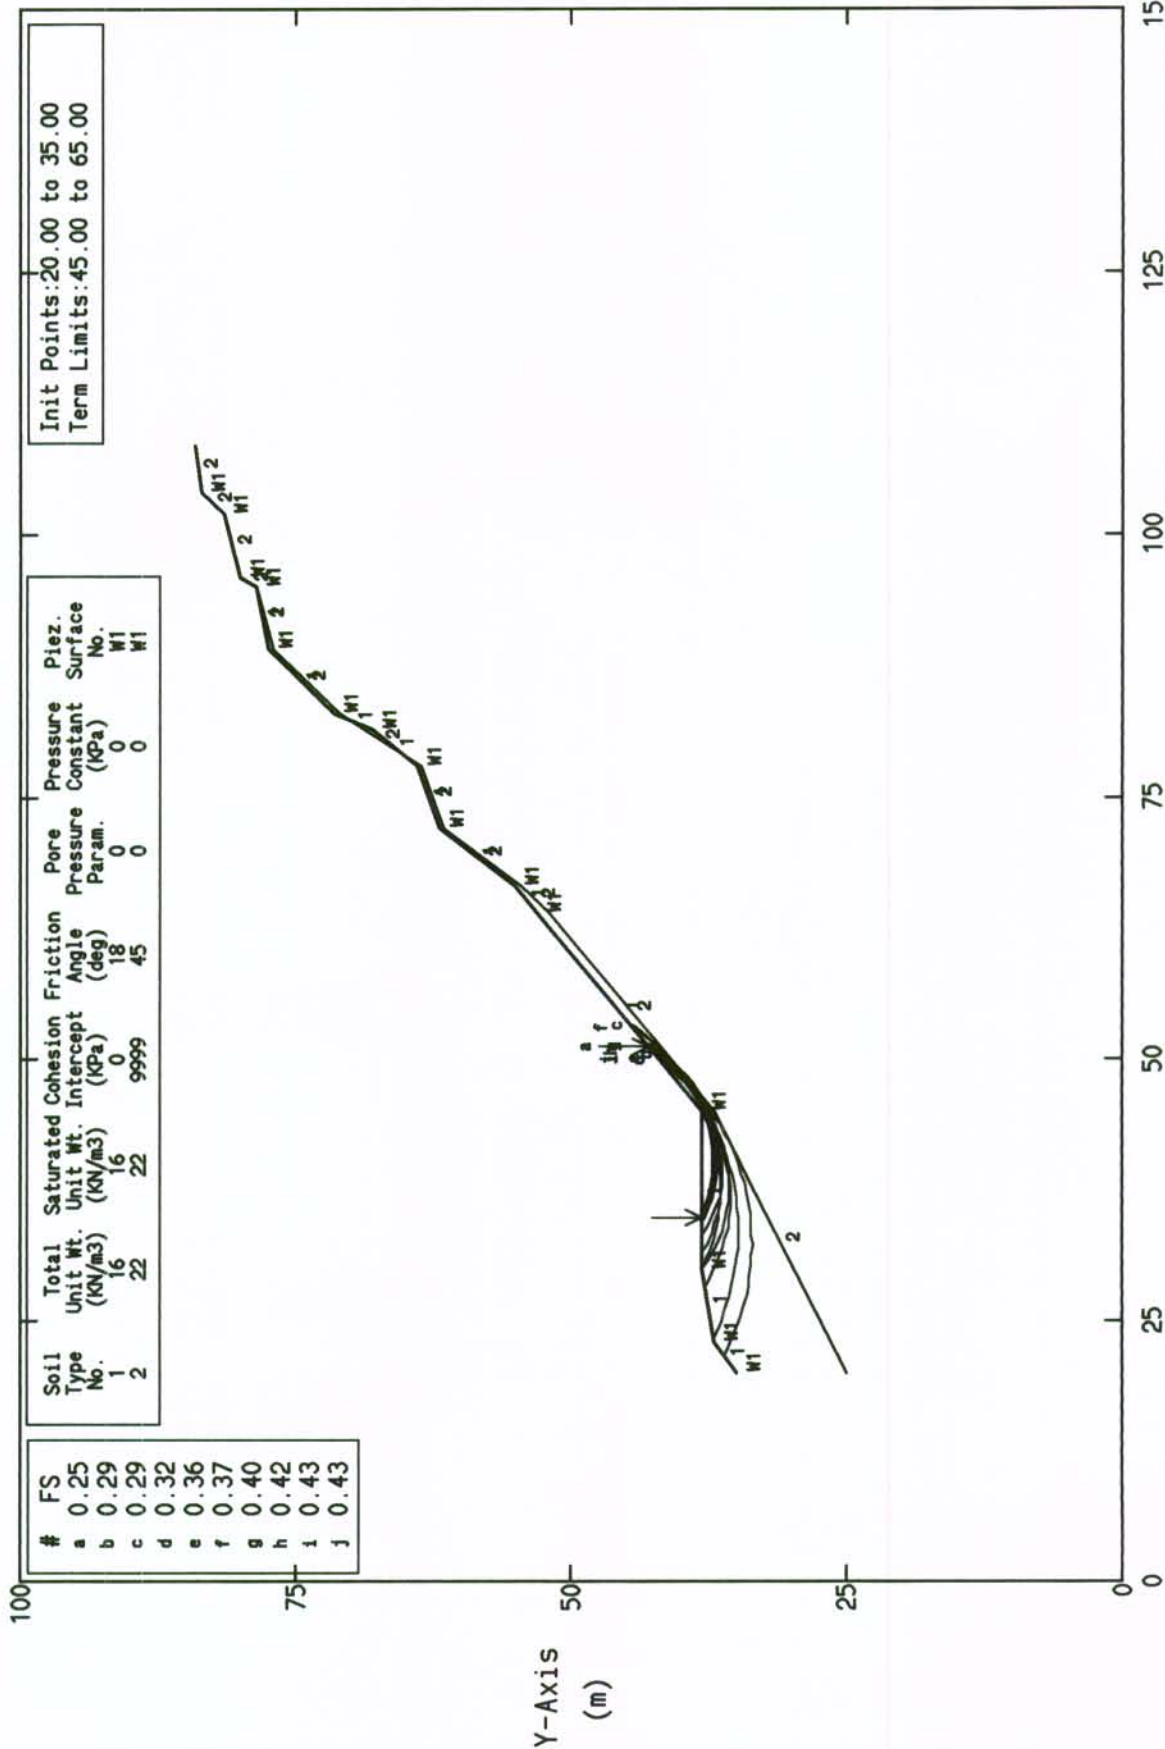
ANALISIS DE ESTABILIDAD BARRIO EL DORADO BAJO - SECCION 4-4 - ZONA NORTE

PCSTABL5 FSmin=0.25 X-Axis (m)

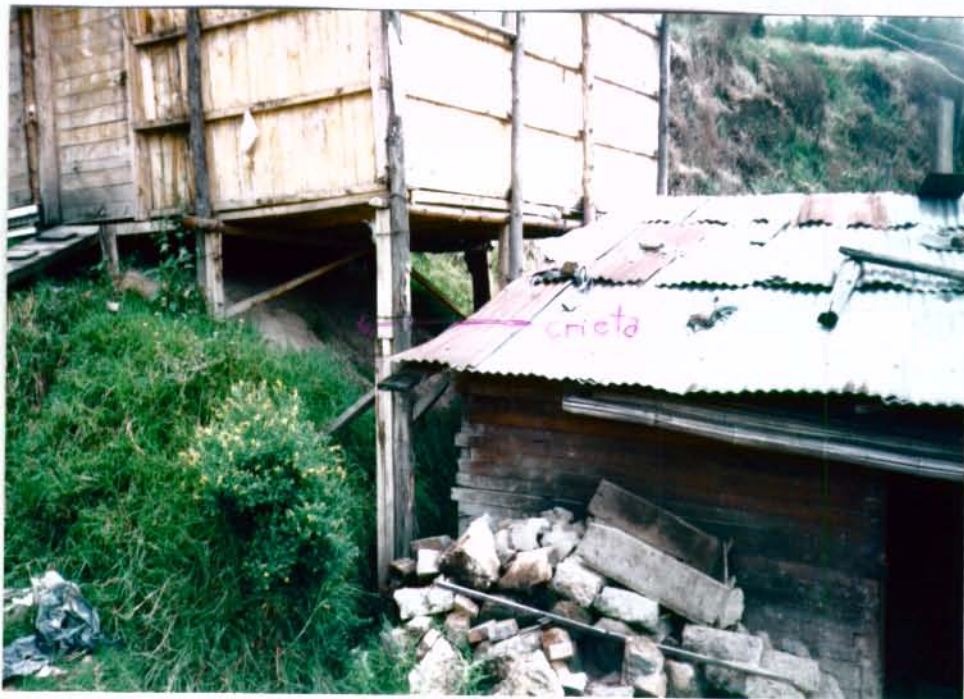
Cra 7A Este No. 4-89 Int. 3 Sur. Propietario: Gloria Ester Sarate

Vivienda afectada por el deslizamiento reciente. Esta deshabitada y sus habitantes se encuentran en el salón comunal del barrio. El terreno presenta inestabilidad como se observa en la fotografía, la cual esta afectando la estructura vecina.

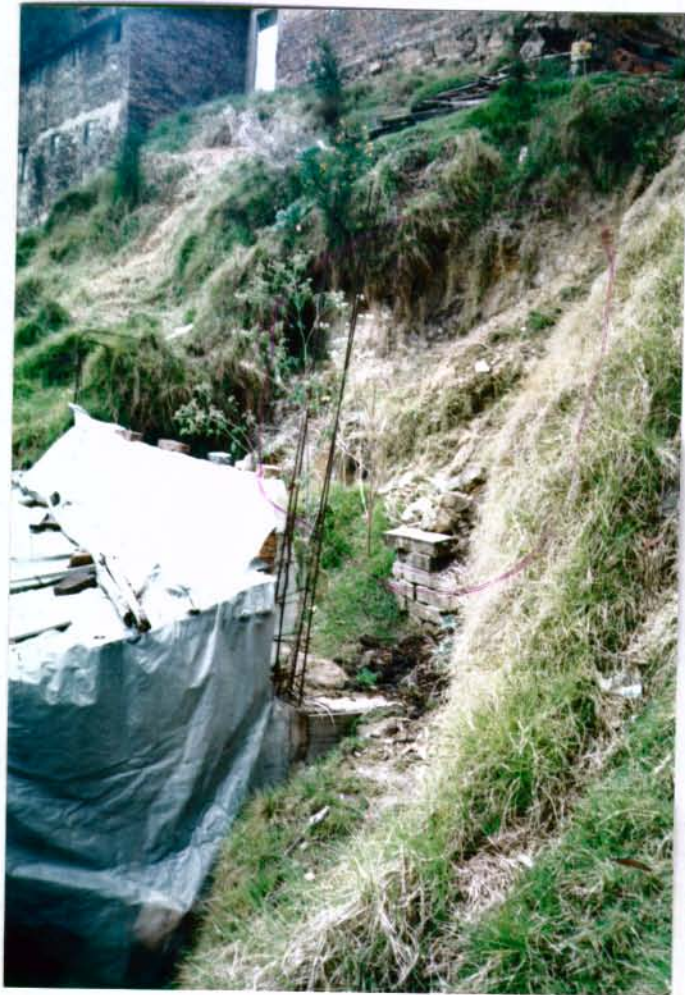
Cra. 7A No. 4-62 Sur. Propietario: Maria Cecilia Poblador.
La vivienda se encuentra en riesgo por que en esta área se estan presentando los deslizamientos como se observa en la fotografía

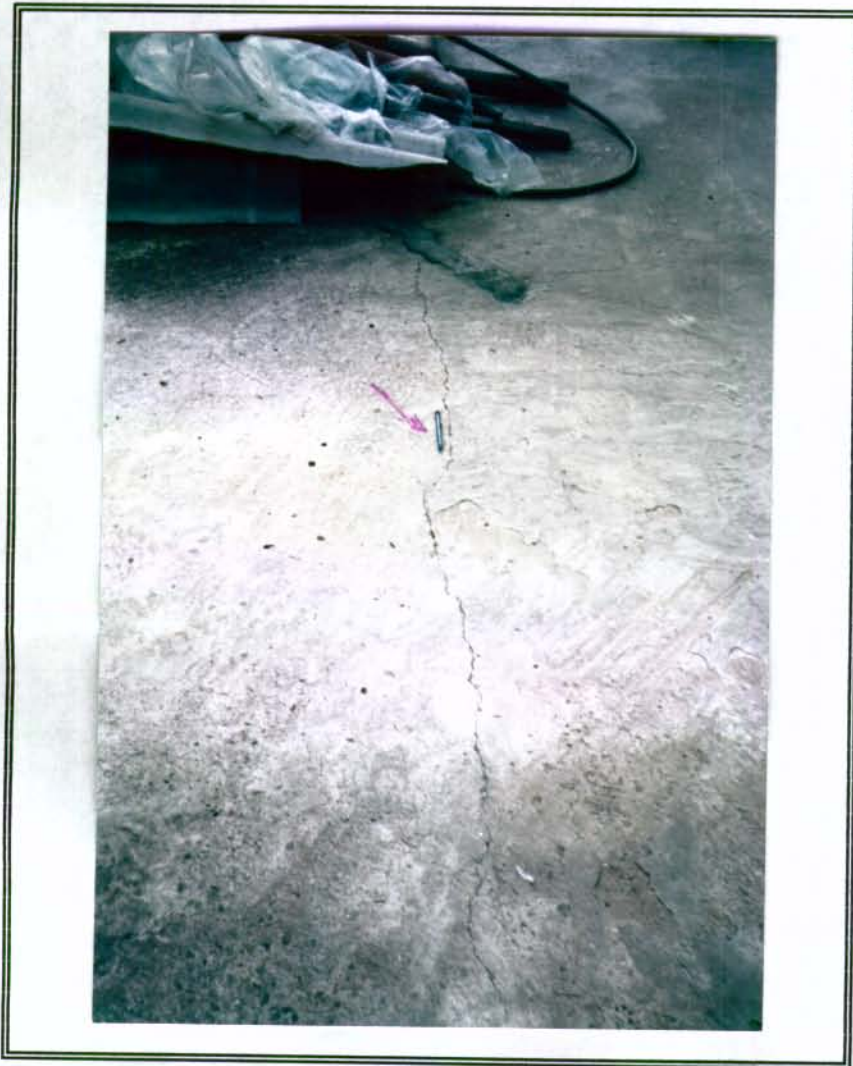
Cra 6A No. 1-20 Sur. Propietario: Luis Maldonado (Fabrica de bolsas)
Se observa fisuras en la estructura del techo (placa) y en los muros cortantes.

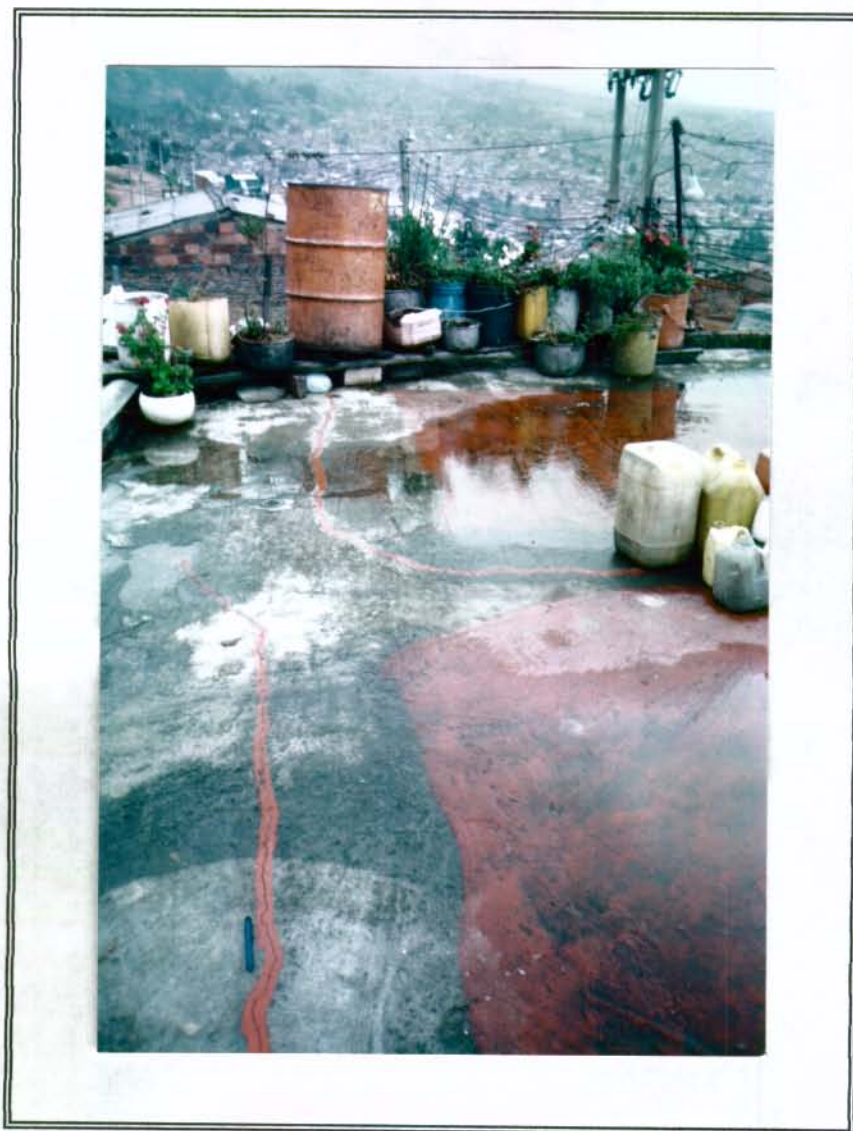
Transversal 7A Este No. 4-56 Sur. Propietario: Pedro Antonio Contreras
Se observa la fisura en la placa de la sotea, la cual es la cubierta de la vivienda.

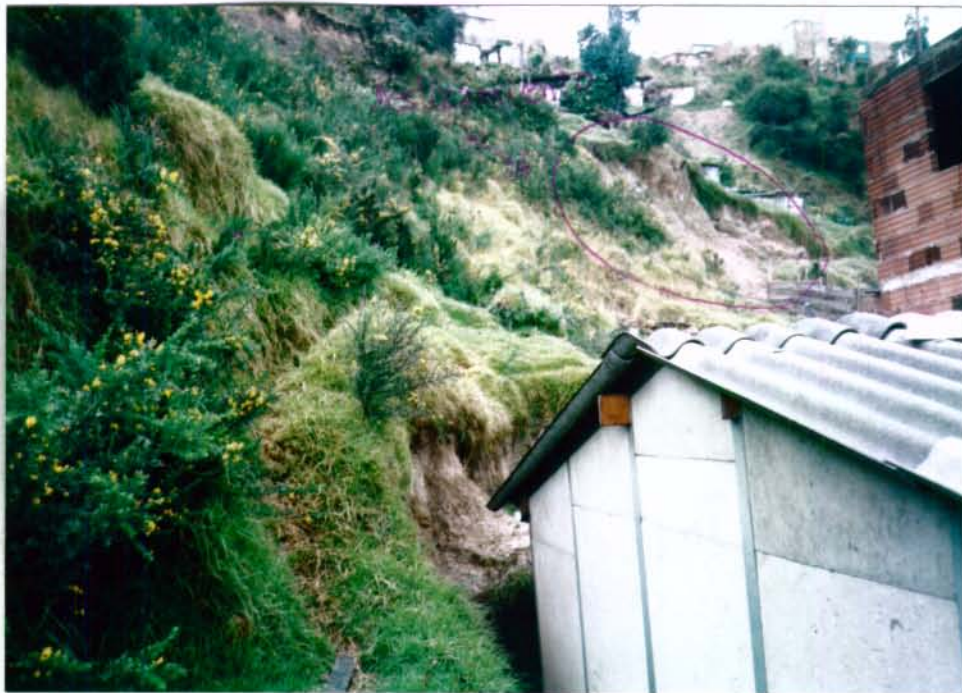
Transversal 7A No. 4-38 Sur. Propietario: Lucinda Ansola

Los habitantes de esta casa estan en alto riesgo.

Se observa que la casa prefabricada esta en riesgo por los deslizamientos ocurridos recientemente.

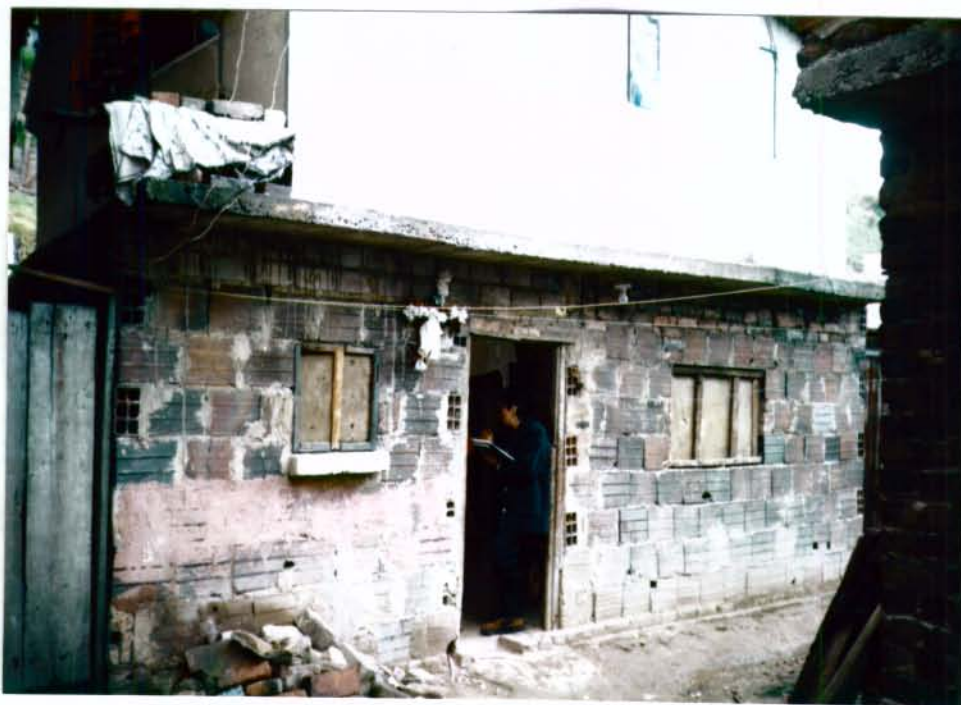
El último derrumbe ocurrido les tumbó una pieza de la parte de atrás. Existe un segundo piso de esta construcción y es prefabricado. Se encuentra en altísimo riesgo

Transversal 7A No. 4-38 Sur. Propietario: Maria del Transito Paez
Anteriormente esta vivienda fue afectada por un deslizamiento. Actualmente la casa esta construida, el primer nivel en mamposteria y el segundo prefabricado el cual puede presentar una inestabilidad
