**ANEXO 1
TOPOGRAFIA**

- 1.1 Certificación del Vertice Geodesico CD-557-A**
- 1.2 Carteras del Levantamiento Topográfico**
- 1.3 Formatos de Investigación de Pozos de Alcantarillado**

DIRECCION DE PREVENCION Y ATENCION DE EMERGENCIAS
BARRIO EL DORADO
EVALUACION DE AMENAZA POR FENOMENOS DE REMOCION EN MASA
ANALISIS DE PROBABILIDAD DE FALLA - CASO TALUD INFINITO
INCLINACION DEL TALUD : 5 grados, ESPESOR : 2,5 m

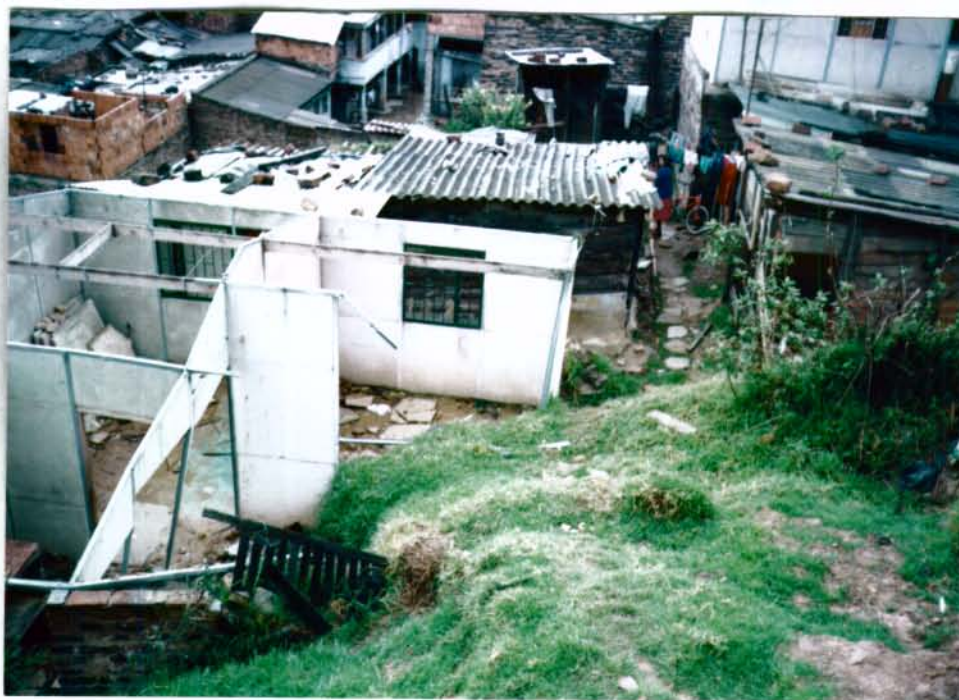
Transversal 7A No. 4 Sur. Propietario: Graciela Patiño

Esta vivienda esta ubicada en zona de altísimo riesgo.

Casa prefabricada que fue afectada por un deslizamiento al parecer generado por las aguas servidas que llegan de la zona. Actualmente sus habitantes viven en arriendo patrocinado por la alcaldía menor de este sector.

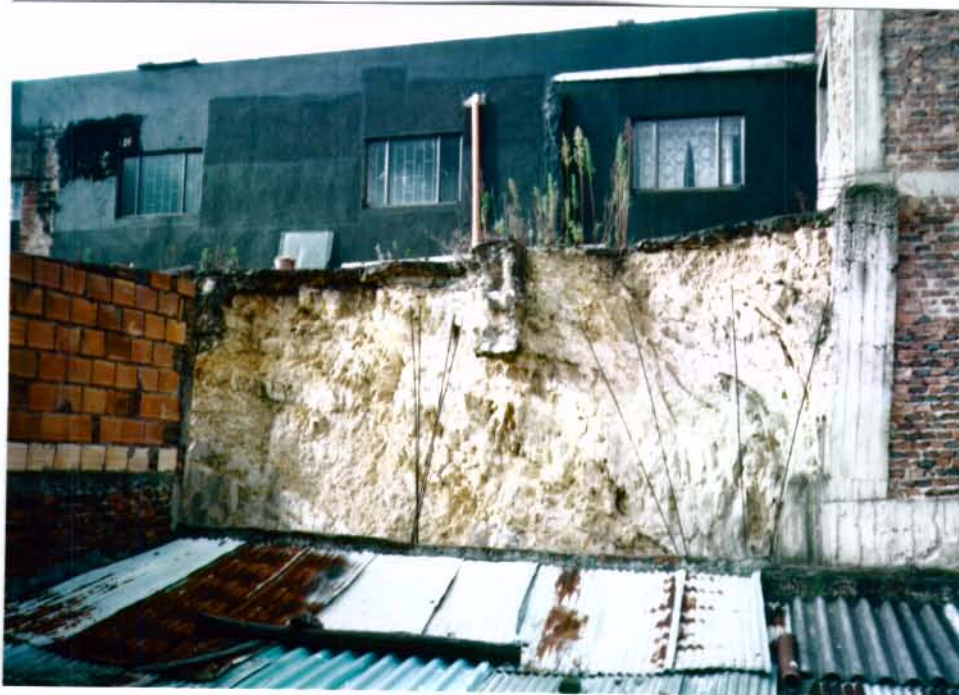
Se presenta un deslizamiento del talud de la casa vecina, la cual les afecta y pone en riesgo la vivienda.

Calle 4A No. 7A-20 Sur. Propietario: Hector Ladino Rodriguez.
La vivienda de la Cra 7B Este No. 1-85 Sur esta afectando a esta casa por un talud que no esta protegido lo cual ha generado desprendimientos.

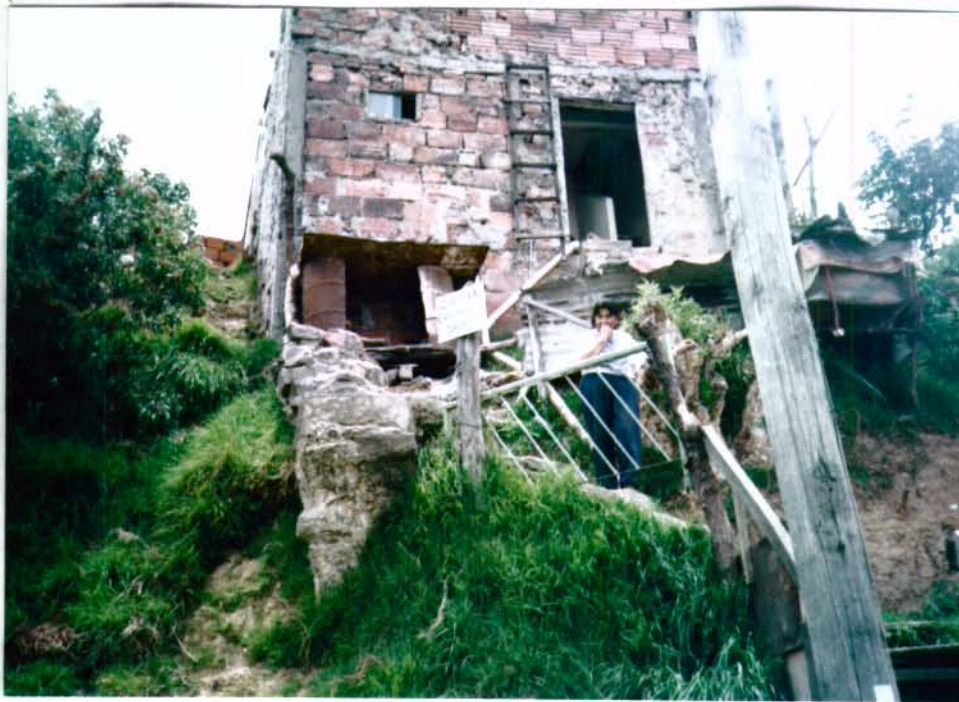
Cra 7A Este No. 4-82. Propietario: Ana Celmira Espitia de Parra
Se presentan problemas de aguas negras, generando malos olores e infecciones a los habitantes.

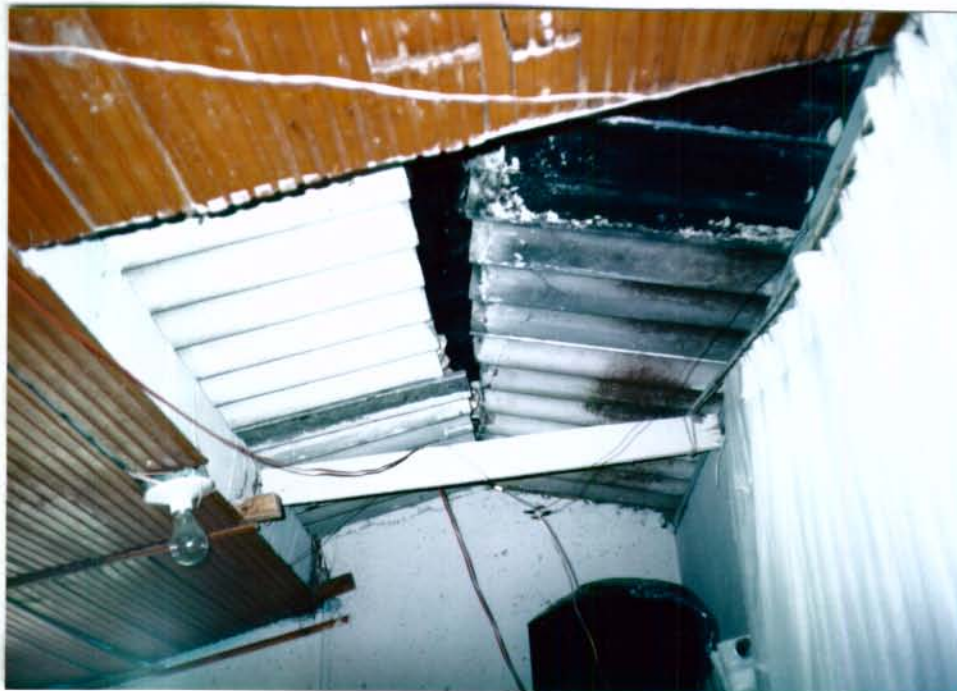
Se observan problemas en la cubierta de la vivienda generando inundación cuando llueve.

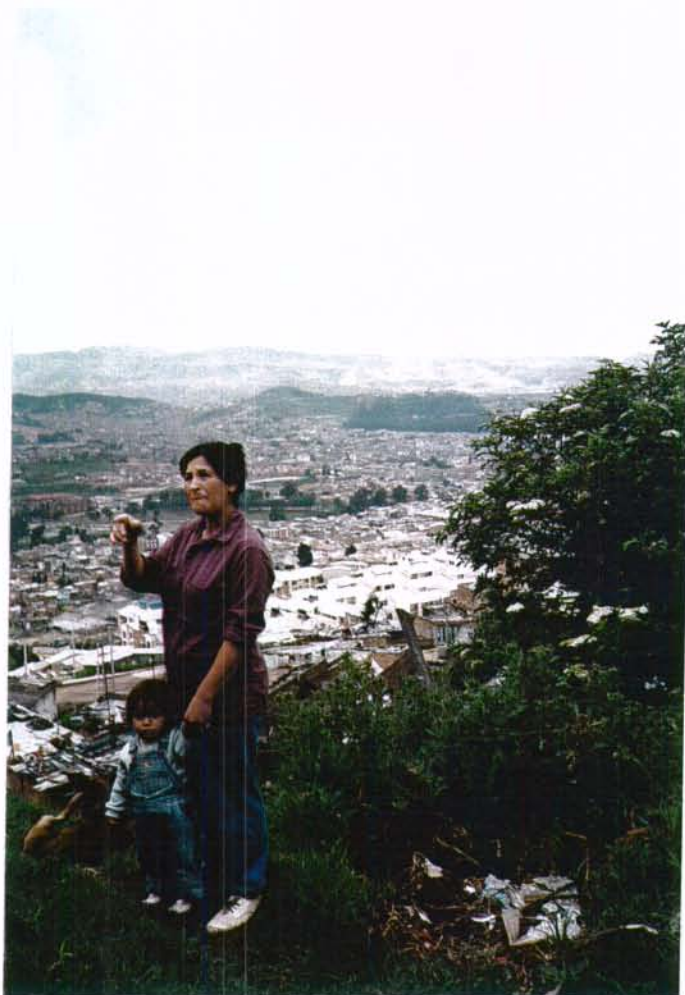
"ESOS PALOS Y TABLAS FUÉ TODO LO QUE QUEDÓ"

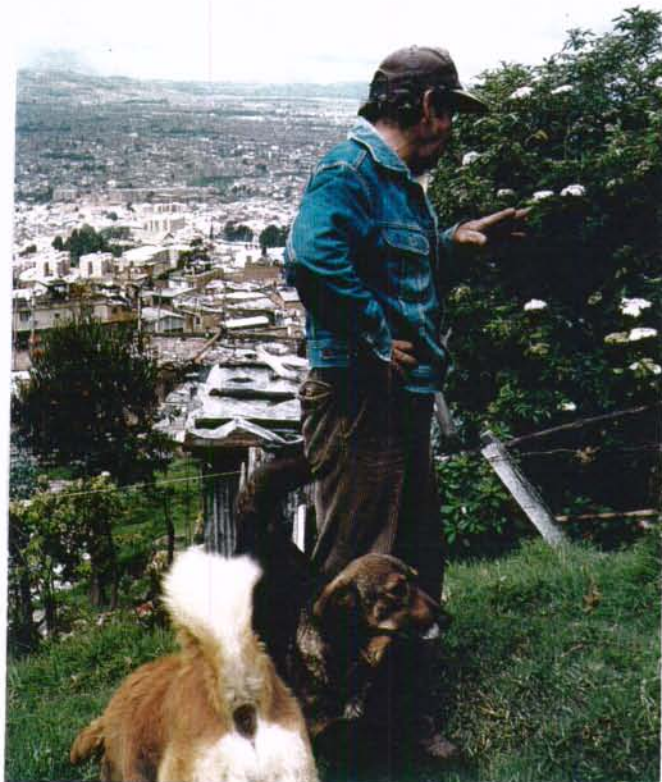
"DE AQUÍ PA' ALLA' RODÓ TODO"

"Y SI SERÁ QUE NOS ADEGRAN EL PROBLEMITA DEL DESLUMBE?"

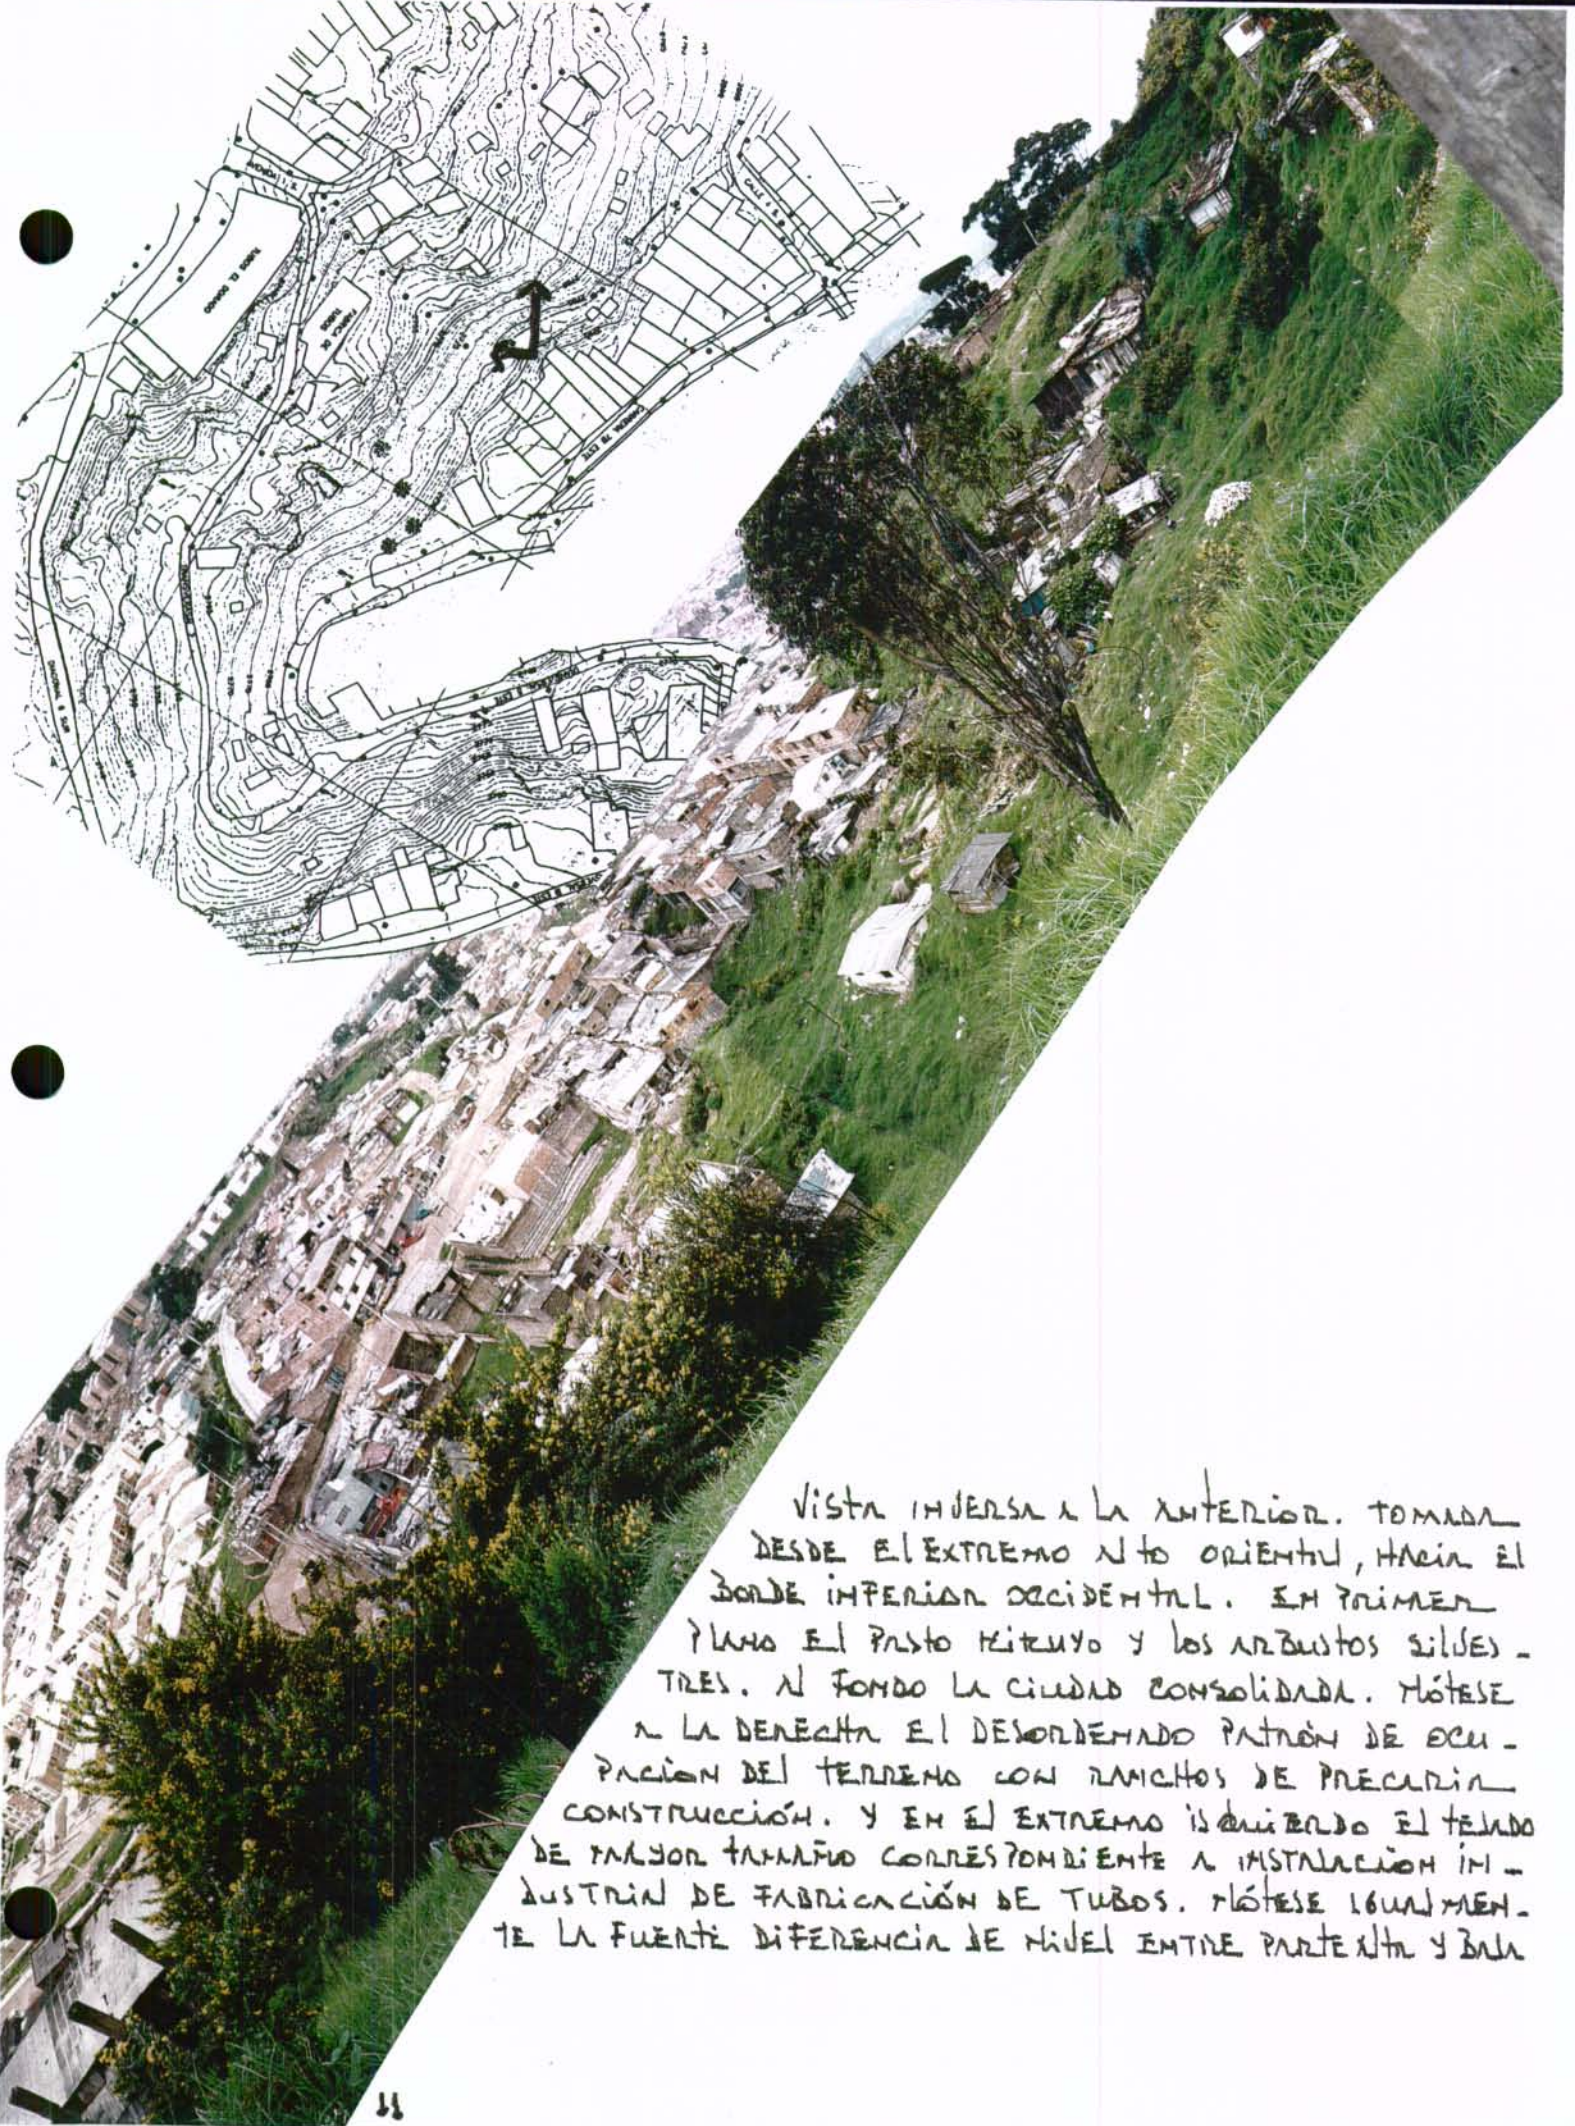
VISTA INVERSA A LA ANTERIOR. TOMADA DESDE EL EXTREMO NTO ORIENTAL, HACIA EL BORDE INFERIOR OCCIDENTAL. EN PRIMER PLANO EL PASTO KIRUYO Y LOS ARBUSTOS SILVESTRES. AL FONDO LA CIUDAD CONSOLIDADA. MÓTENSE A LA DERECHA EL DESORDENADO PATRÓN DE OCUPACIÓN DEL TERRENO CON RANCHOS DE PRECARIA CONSTRUCCIÓN. Y EN EL EXTREMO IZQUIERDO EL TERRENO DE MAYOR TAMAÑO CORRESPONDIENTE A INSTALACION INDUSTRIAL DE FABRICACIÓN DE TUBOS. MÓTENSE TAMBIÉN LA FUENTE DIFERENCIA DE NIVEL ENTRE PARTE NTO Y SUR

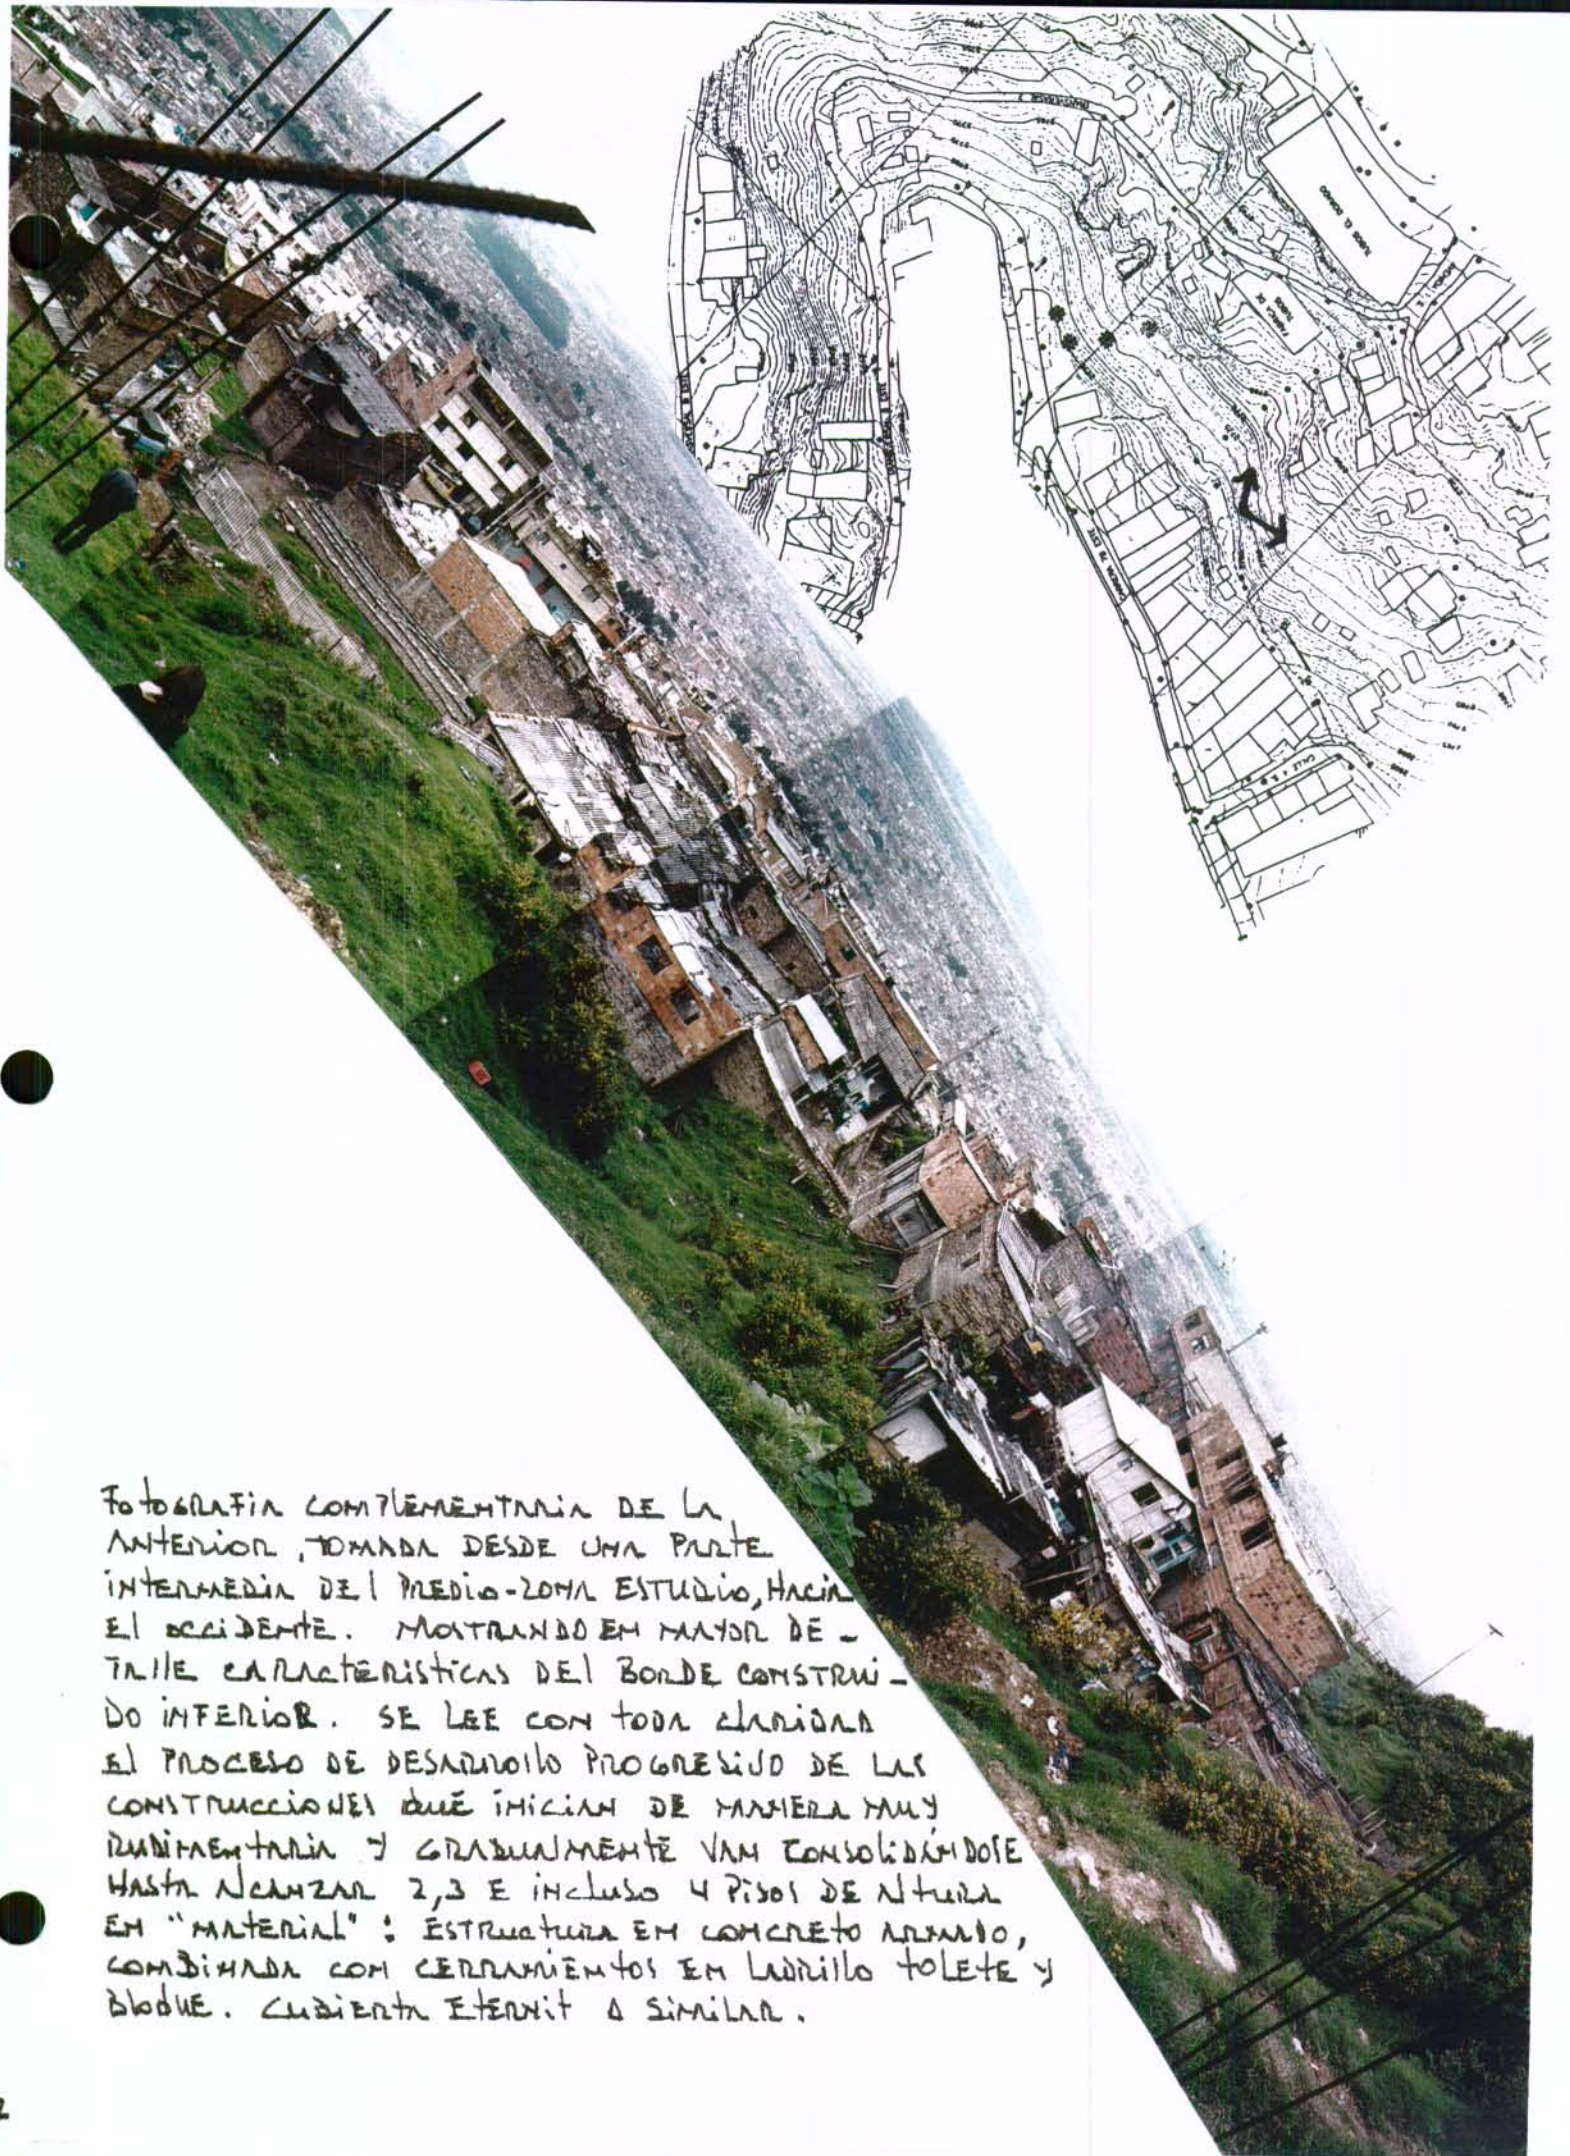
FOTOGRAFIA COMPLEMENTARIA DE LA ANTERIOR, TOMADA DESDE UNA PARTE INTERMEDIA DEL MEDIO-ZONA ESTUDIO, HACIA EL OCCIDENTE. MOSTRANDO EN MAYOR DETALLE CARACTERISTICAS DEL BORDE CONSTRUIDO INFERIOR. SE LEE CON TODA CLARIDAD EL PROCESO DE DESARROLLO PROGRESIVO DE LAS CONSTRUCCIONES QUE INICIAN DE MANERA MUY RUDIMENTARIA Y GRADUALMENTE VAN CONSOLIDÁNDOSE HASTA ALCANZAR 2,3 E INCLUSO 4 PISOS DE NATURALEZA EN "MATERIAL": ESTRUCTURA EN CONCRETO ARMADO, COMBINADA CON CERAMICOS EN LADRILLO TOLETE Y BLOQUE. CUBIERTA ETERNIT O SIMILAR.

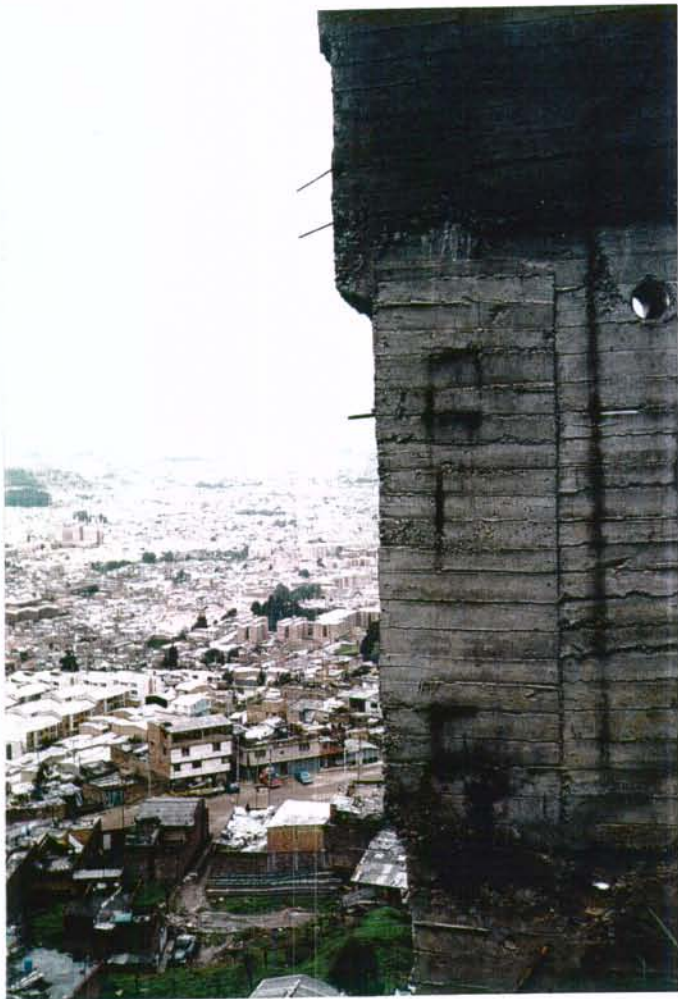
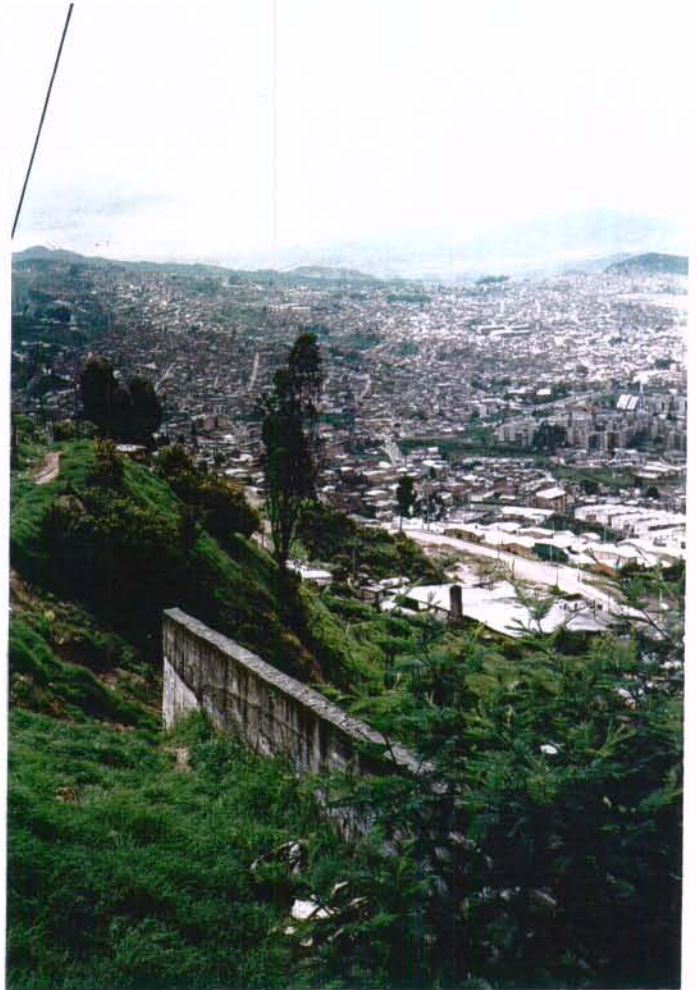
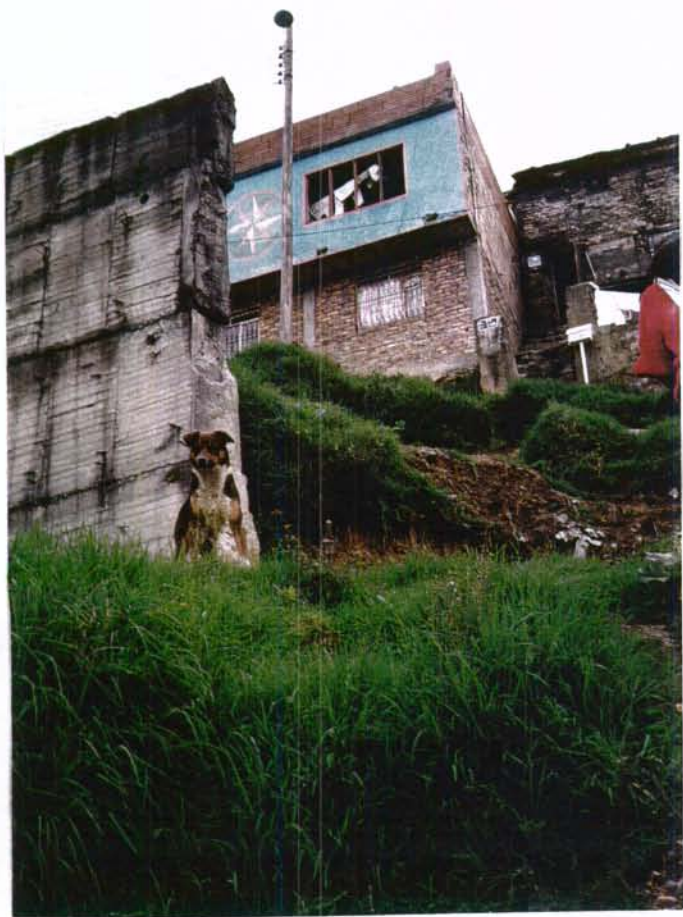
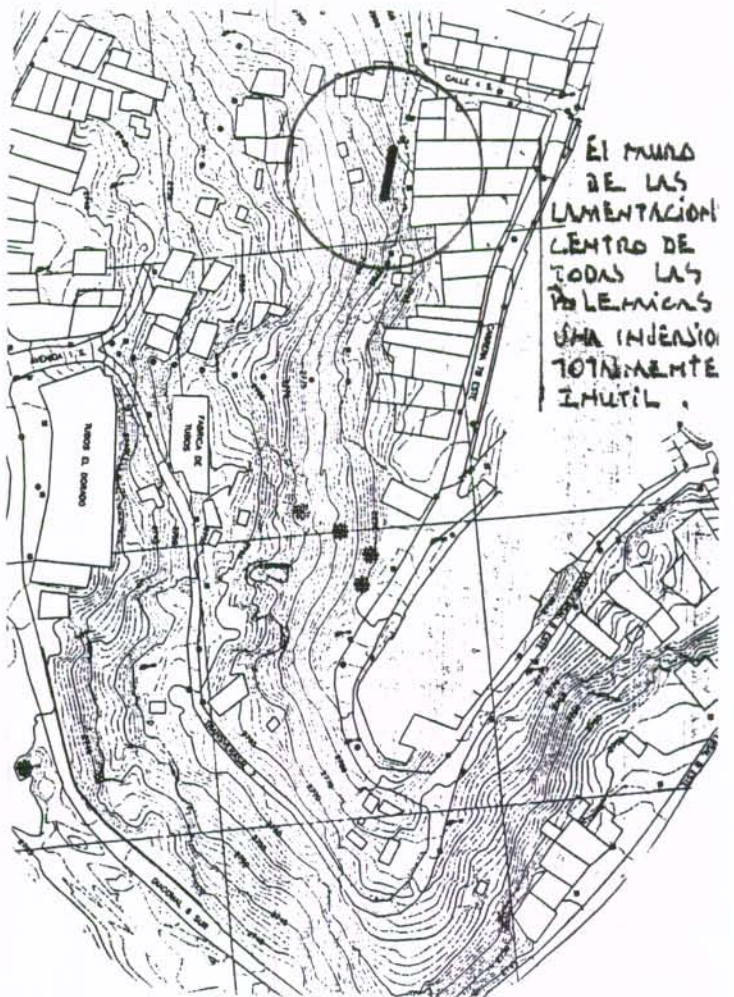
ALCANTARILLO

LAS VIAS SON TROCHAS DESTAPADAS IMPASABLES EN CADA AGUACERO. NO HAY ANDENES NI UNA MALLA PEATONA CONSOLIDADA. EL TRANSPORTE PÚBLICO Y LA RECOLECCIÓN DE BASURAS TOCAN UNA ESQUINA OCCIDENTAL INTERIOR DE LA ZONA ESTUDIO, SOLAMENTE. HAY ACANTARILLADO AGUAS NEGRAS SINIENDO LAS FRANJAS YA POBLADAS, PERO LAS AGUAS LUVIAS CORREN SUPERFICIALES SIN CONTROL ALGUNO. HAY ALUMBRADO ELÉCTRICO PÚBLICO EN LAS RUTAS MÁS TRAN-SITADAS. NO HAY TENDIDO TELEFÓNICO, NI RED DE GAS. HAY ACUEDUCTO DOMICILIARIO EN LA PARTE INTERIOR.

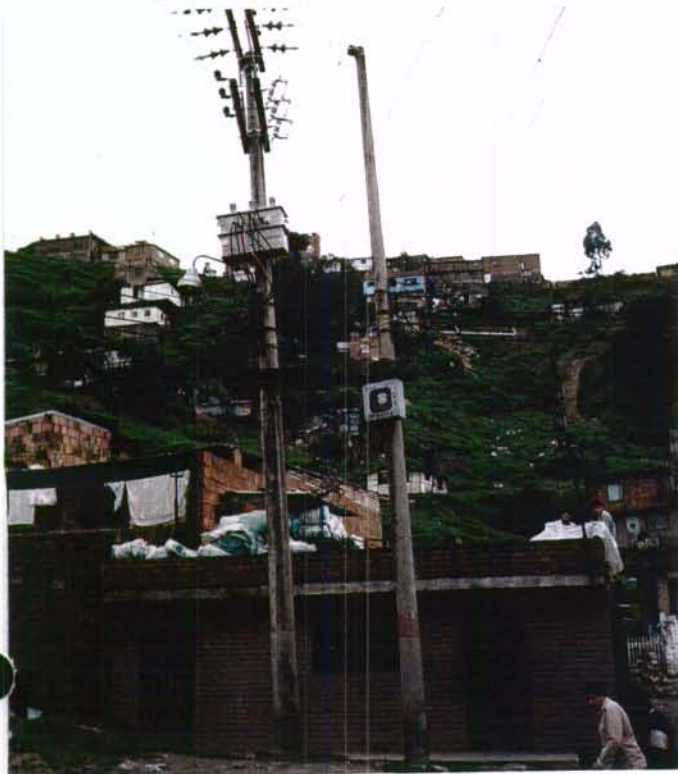
INFRAESTRUCTURAS DE VIVIENDA EN LA ZONA DE ALTO RIESGO, AL CENTRO.

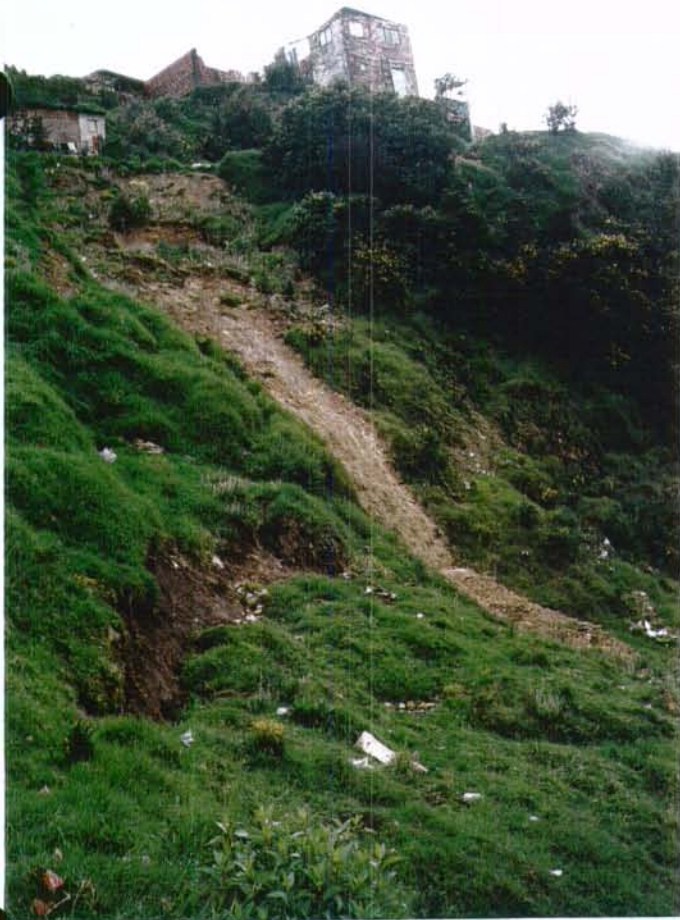
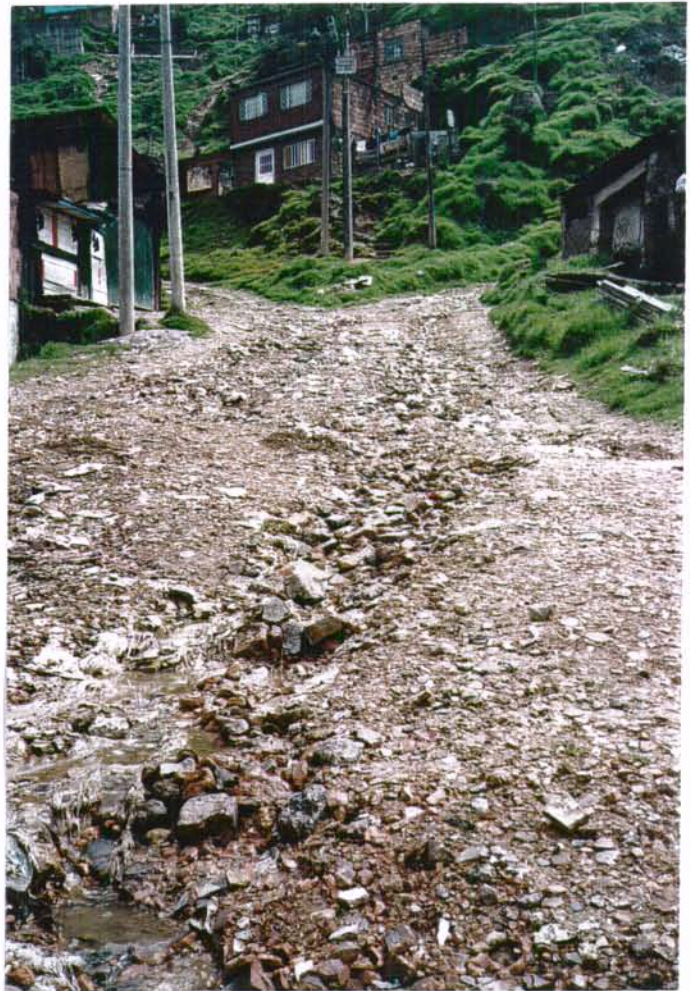
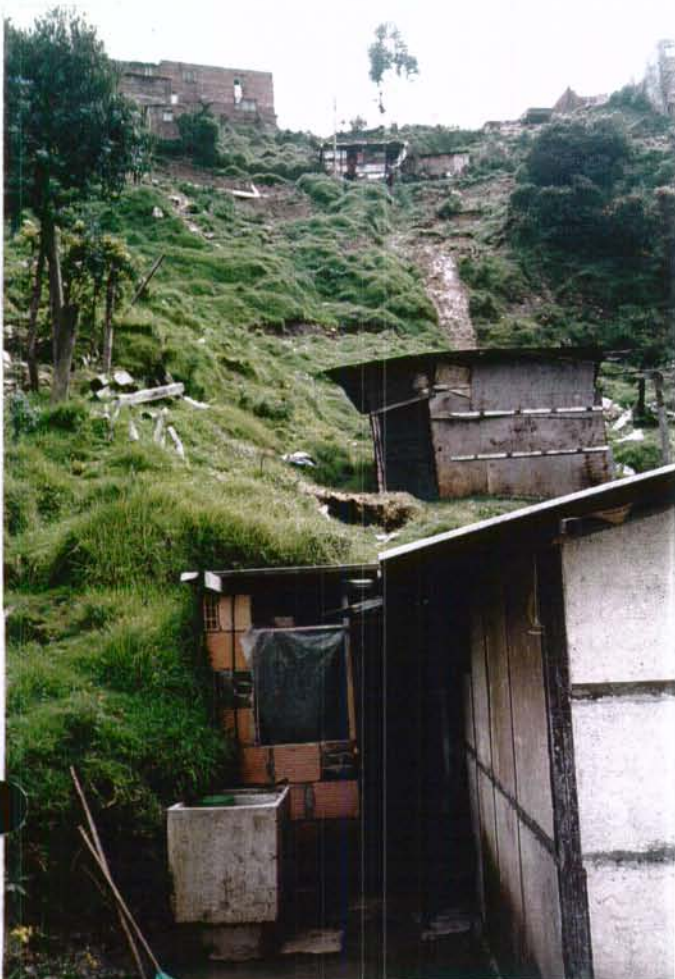
LAS RESPUESTAS ESTÁN OBIIVAMENTE VINCULADAS AL NIVEL DE INSEGURIDAD QUE LAS FALLAS GEOLOGICAS PRESENTEN. SI COMO EN ESTE CASO LOS DESPLAZAMIENTOS SON SOLO SUPERFICIALES Y LEVES, CONSOLIDAR LA URBANIZACIÓN ES POSIBLE Y ES QUIZÁS LA MEJOR RESPUESTA.

DESPRENDIMIENTOS DE LODO. ALMAS SUPERFI-
CIALES. TERREMOS RECORRIDOS. AGRIETAMIE-
TOS EN VIVIENDA, ... CONDICIONES DE
INEVITABILIDAD.

- CONSTRUCCIÓN DE CANALES DE CONDUCCIÓN ABIERTA DE AGUAS LLUVIAS .
- REPARACION DE FILTRACIONES EN ALCAMUZILLADOS .
- TERRAZAMIENTO DEL TERRENO Y COLOCACION DE GALIONES .
- SIEMBRA SELECTIVA DE ARBORES DE ALTO PONTE .
- TRADICION Y ELIMINACION DE TODA ACCION DE MALTRATO AL TERRENO .
- ACCIONES INDIVIDUALES PREVIAS A PREDIO DE ATENCION A FALLAS MENORES
