ESTUDIO GEOTECNICO

URBANIZACION HACIENDA LOS MOLINOS

Trabajo 1419-1 - Santafé de Bogotá, Agosto de 1994

Trabajo No. 1419
INGENIERIA Y GEOTECNIA LTDA.
Ingenieros Consultores

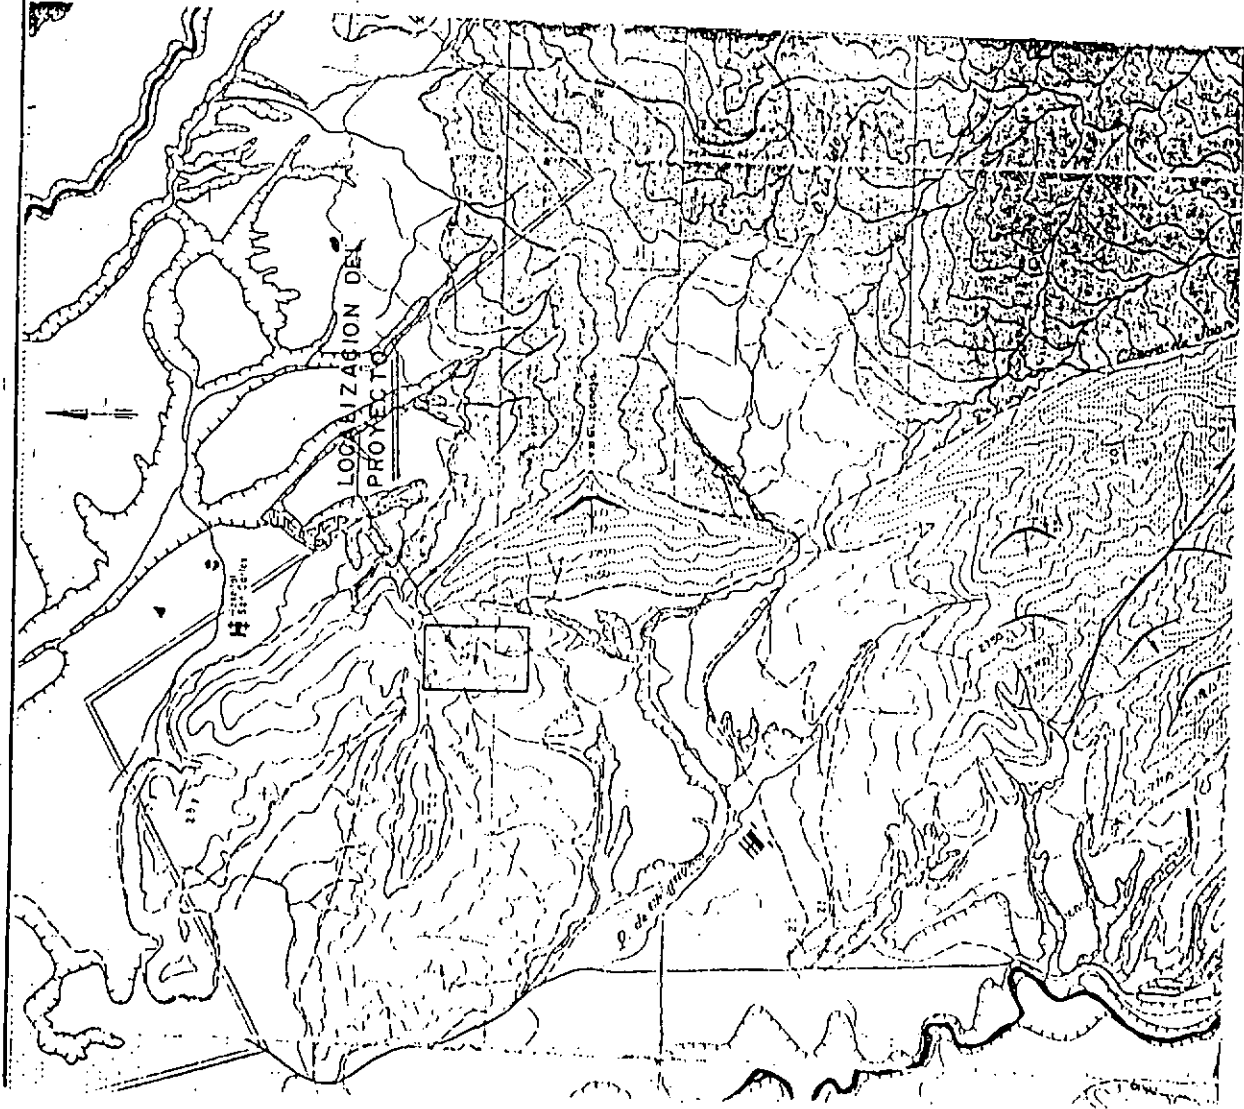
FIGURA 2

Regionalmente afloran rocas de edad Terciaria correspondientes a arcillolitas rojizas de la Formación Bogotá, areniscas de grano grueso friables con estratificación cruzada de la Formación Areniscas de la Regadera y arcillolitas intercaladas con areniscas de la Formación Usme (Figura 2).

La Figura 2 muestra la Formación Areniscas de La Regadera como límite oriental del área estudiada, la cual choca abruptamente con la parte basal de la Formación Usme en lo que parece ser una discordancia, pero que se ha definido como un contacto fallado a partir de la Fotointerpretación.

La estructura más importante de las que se presentan en la Sabana la constituye el Sinclinal de Usme, en el cual afloran las formaciones Guadalupe, Guaduas, Arenisca del Cacho, Bogotá, Areniscas de la Regadera y Usme; a lo largo de un ancho de 10 Km. Sobre su eje corre el Río Tunjuelito y en el flanco oriental se emplazará la futura construcción (Figura 2).

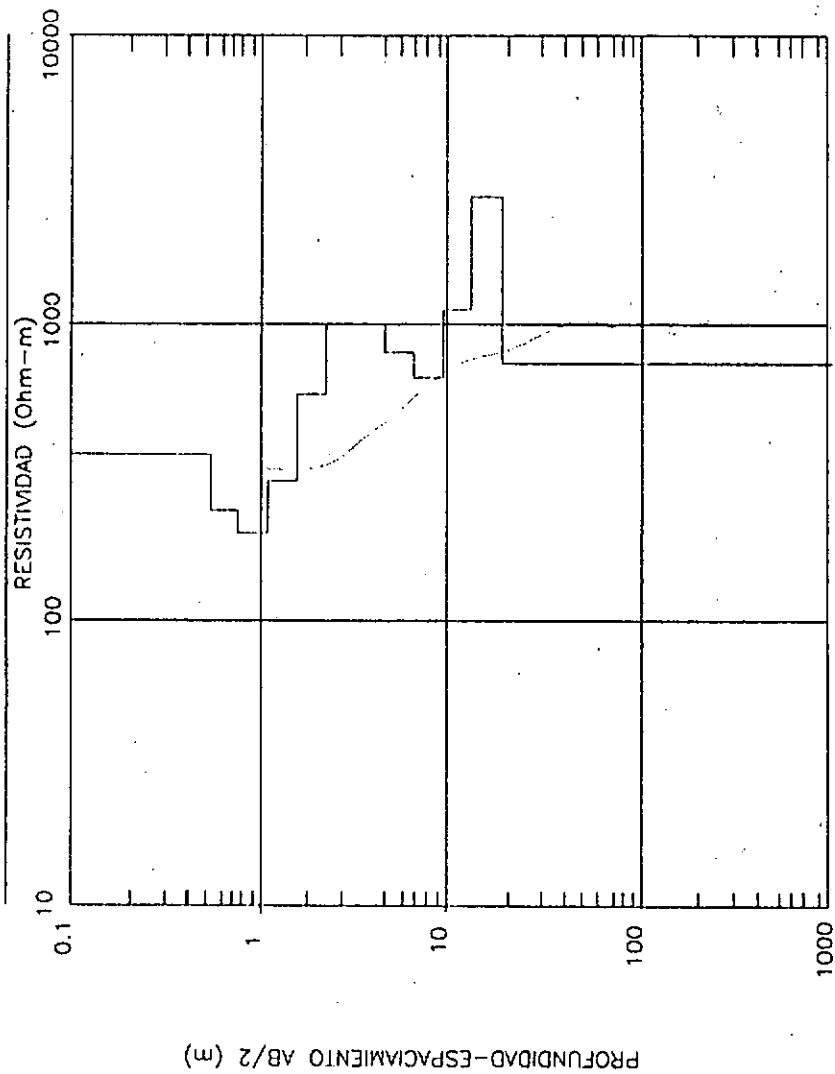
FIGURA 37. Interpretacion Integrada S.E.V. 2

De acuerdo con la interpretación dada en la figura 37, el perfil del SEV-2, inicia con una arenisca hasta los 6.5 m punto a partir del cual y hasta los 14.6 m. se registra una capa arcillo-arenosa. Finalmente se interpretó una arenisca arcillosa hasta 20.9 m.

RESISTENCIA (Ohm-m)	CARACTER GEOTECNICO	LITOLOGIA	DESCRIPCION
1.0	188-362 INCOMPETENTE		Tu4 Arenisca meteorizada color amarillo rojizo
6.5	255-1075 COMPETENTE		Tu4 Arenisca arcillosa de grano fino, seca
14.6	634-753 COMPETENTE		Tu3 Arcillita arenosa
	700-2548 COMPETENTE		Tu2 Arenisca arcillosa

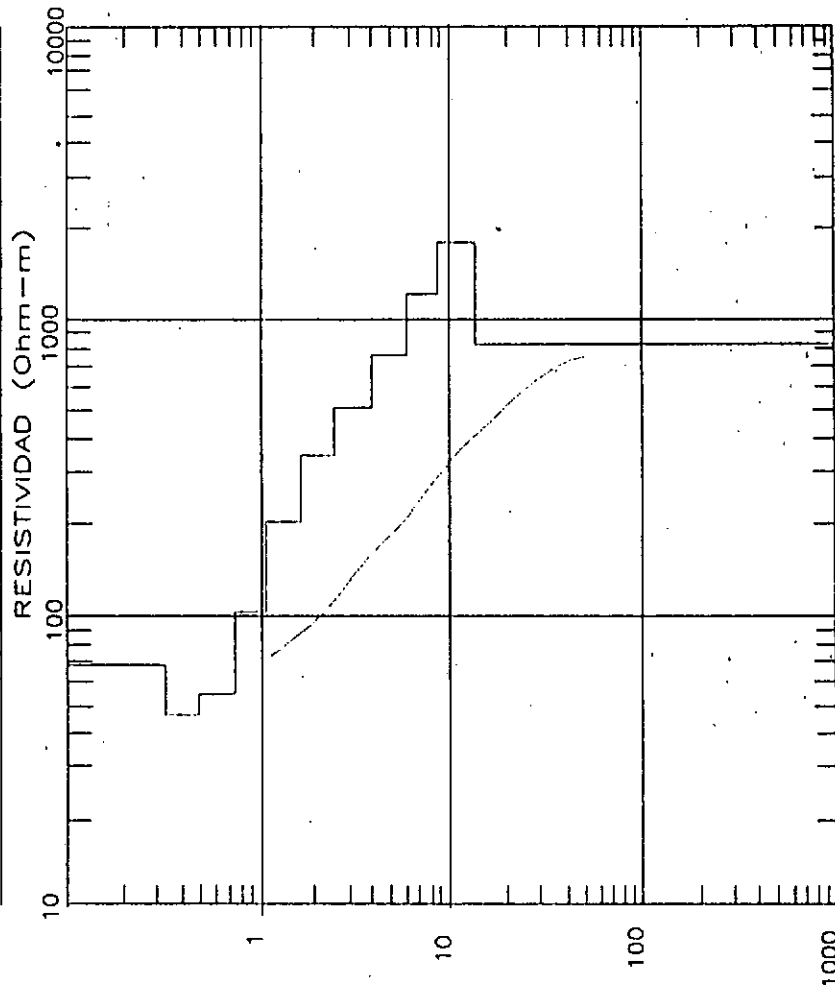
FIGURA 36. Interpretacion Integrada S.E.V. 1.

En el Plano No. 1 se muestra la localización de los SEVs dentro del predio y su interrelación con la litología a evaluar. El Sondeo Eléctrico Vertical SEV-1, (figura 36) muestra una capa arcillo-arenosa seca en los primeros 80 cms seguida por un intervalo arenoso hasta los 14 m, la resistividad parece decrecer sugiriendo el tope de un nivel arcilloso-arenoso seco. Esta interpretación es correlacionable en secuencia y espesor con las unidades geotécnicas descritas y representadas en el perfil geológico de la figura 3.

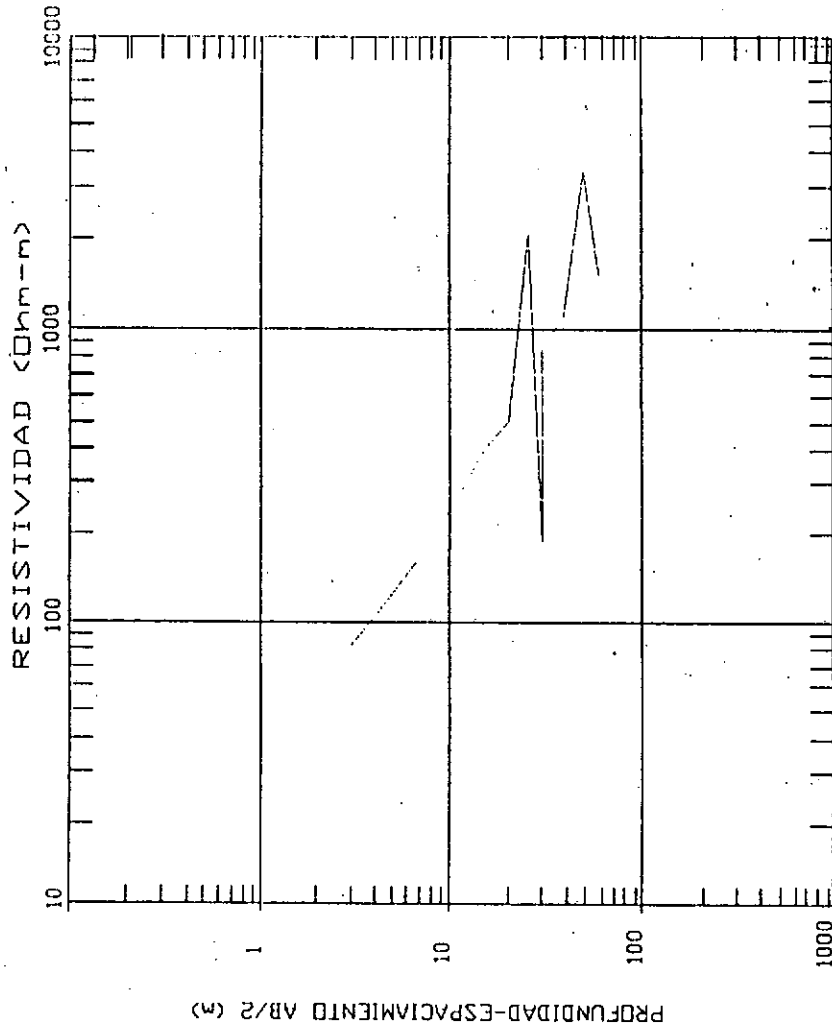
FIGURA 38 Interpretacion Integrada S.E.V. 3

La anomalía en resistividad observada en la figura 38 corresponde al sondeo SEV-3, el cual se realizó sobre la zona de mayor concentración de socavones. Asumiendo como 0.125*AB la profundidad de investigación promedio en estos medios resistivos (arenas secas), dicha anomalía se encontraría a 7.5 de la superficie, profundidad que concuerda con el espesor medido en campo para la unidad Tu4.

De acuerdo a la interpretación de los sondeos eléctricos verticales SEV-2 Y SEV-3 (figuras 37 y 38), el espesor del banco de arenisca (TU₄) localizado hacia la parte alta de este costado, alcanza profundidades comprendidas entre 6.5 y 7.5 m y corresponde al manto intervenido mediante túneles. Para las demás áreas que conforman este costado se da la descripción geotécnica del perfil de acuerdo con los resultados de las perforaciones mecánicas como sigue:

ESTACION Dhm-m	CARACTER GEOLOGICO	LITOLOGIA	DESCRIPCION
			Tu4 ARENISCA ARCILLOSA DE GRAN MEDIO, FRIABLE
26-057	INCOMPETENTE	o o o	LA ANOMALIA OBSERVADA CORRESPONDE A LOS SOCAVONES DE MINERIA

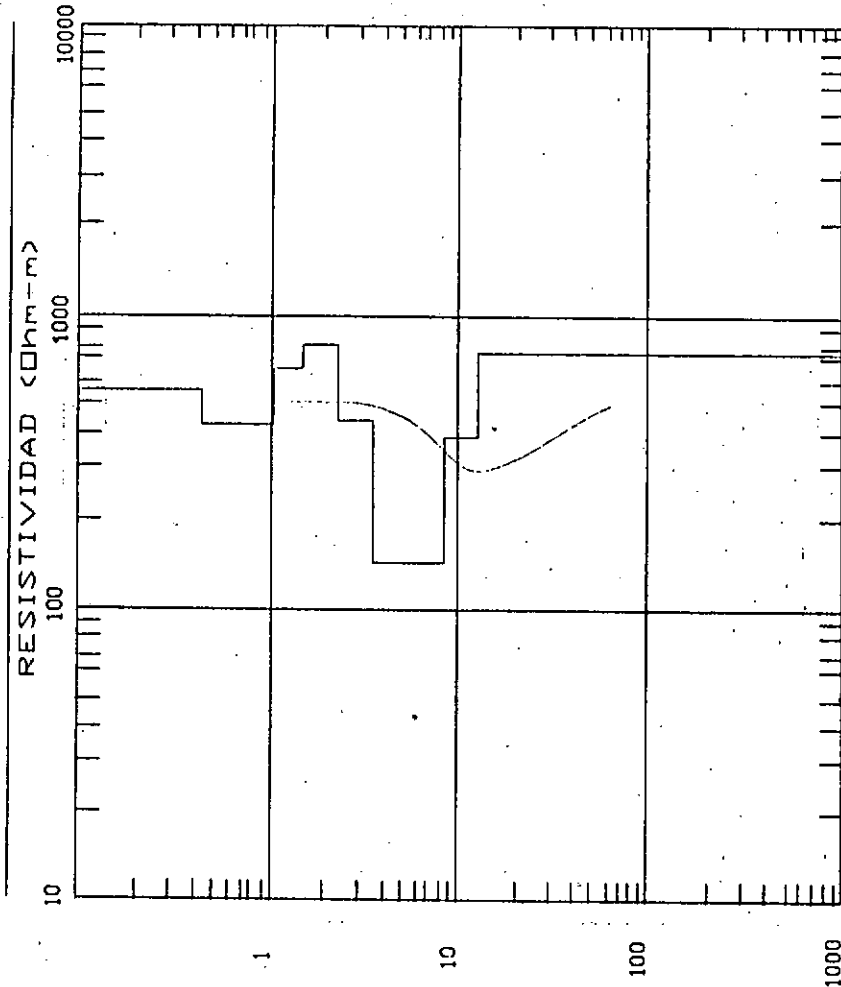
FIGURA 39 Interpretacion Integrada S.E.V. 4.

El sondeo SEV-4, se realizó hacia el costado occidental del predio para evaluar la continuidad de los estratos subyacentes a la arcillolita allí encontrada. La figura 39 muestra probablemente un relleno superficial de materiales resistivos (bloques, ladrillos) hasta los 2.4 m, seguido por una zona predominantemente arcillosa seca hasta los 8.5 m y una zona arenosa seca no delimitada en su base.

Los resultados del sondeo eléctrico vertical SEV-4, (figura 39) muestran la aparición de suelos de depósito con un espesor de 2.4 m hacia el sur de este sector subyacidos por arcillolitas arenosas abigarradas (Tu₃) que puede alcanzar los 6 m de espesor. Bajo la arcillolita se encuentra la arenisca de la unidad Tu₂.

ESTACION (Prof-n)	CARACTER GEOTECNICO	LITOLOGIA	DESCRIPCION
420-797	INCOMPETENTE		gf SUELO: LIMOS ARENOSOS ARCILLAS Y OCASIONALMENTE GRAVAS.
441-144	COMPETENTE		Tu3 ARCILLOLITAS ARENOSAS ABIGARRADAS.
357-782	COMPETENTE		Tu2 ARENISCA ARCILLOSA, FRIABLE

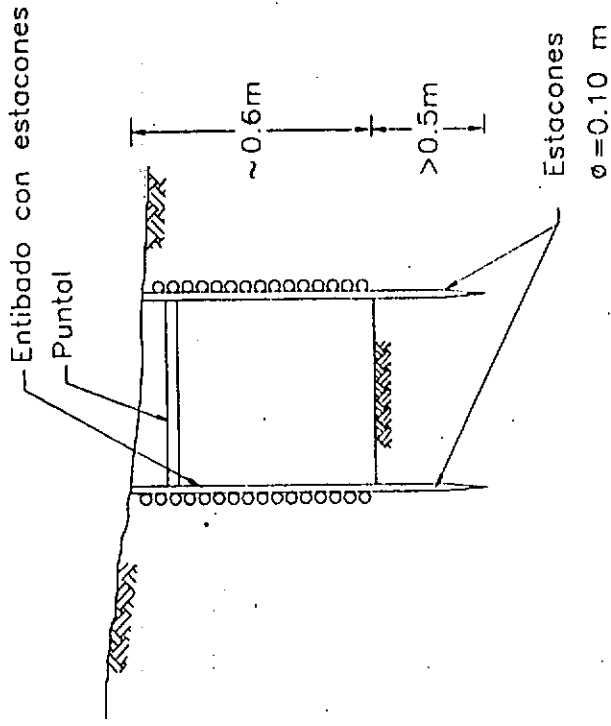
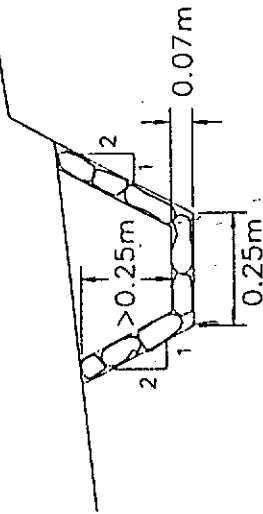
DETALLE DE ZANJAS Y CUNETAS
ESCALA 1:20

ZANJA EN TERRENO BLANDO

ZANJAS DE CORONACION

DETALLE DE CUNETETA EN TERRENO FIRME

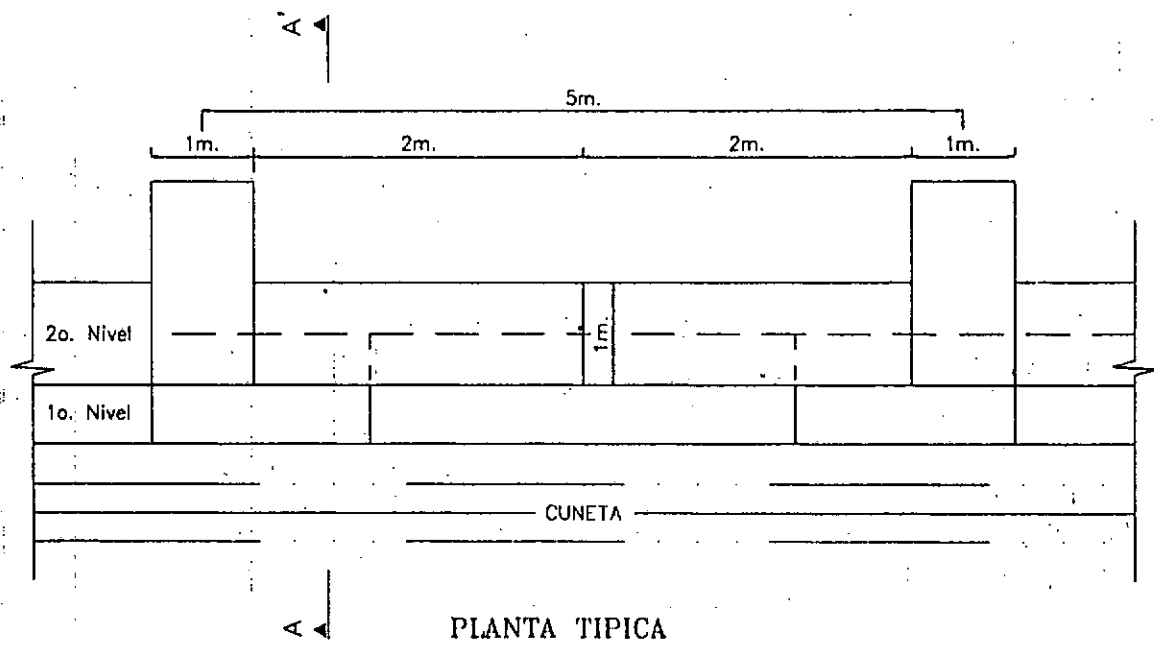
PLANTA TIPICA

ESQUEMA DE LA DISPOSICION
DE LOS GAVIONES
