**ESTUDIOS Y DISEÑOS DE ESTABILIDAD GEOTÉCNICA,
CONTROL DE EROSIÓN Y MANEJO DE AGUAS
PARA LA ESTABILIZACIÓN DE TALUDES**

CONTRATO No. 1314-111-1997

**INFORME DE DIAGNOSTICO
ALTOS DEL PINO (4.2)**

*INGEOCIM Ltda.
Ingenieros Consultores*

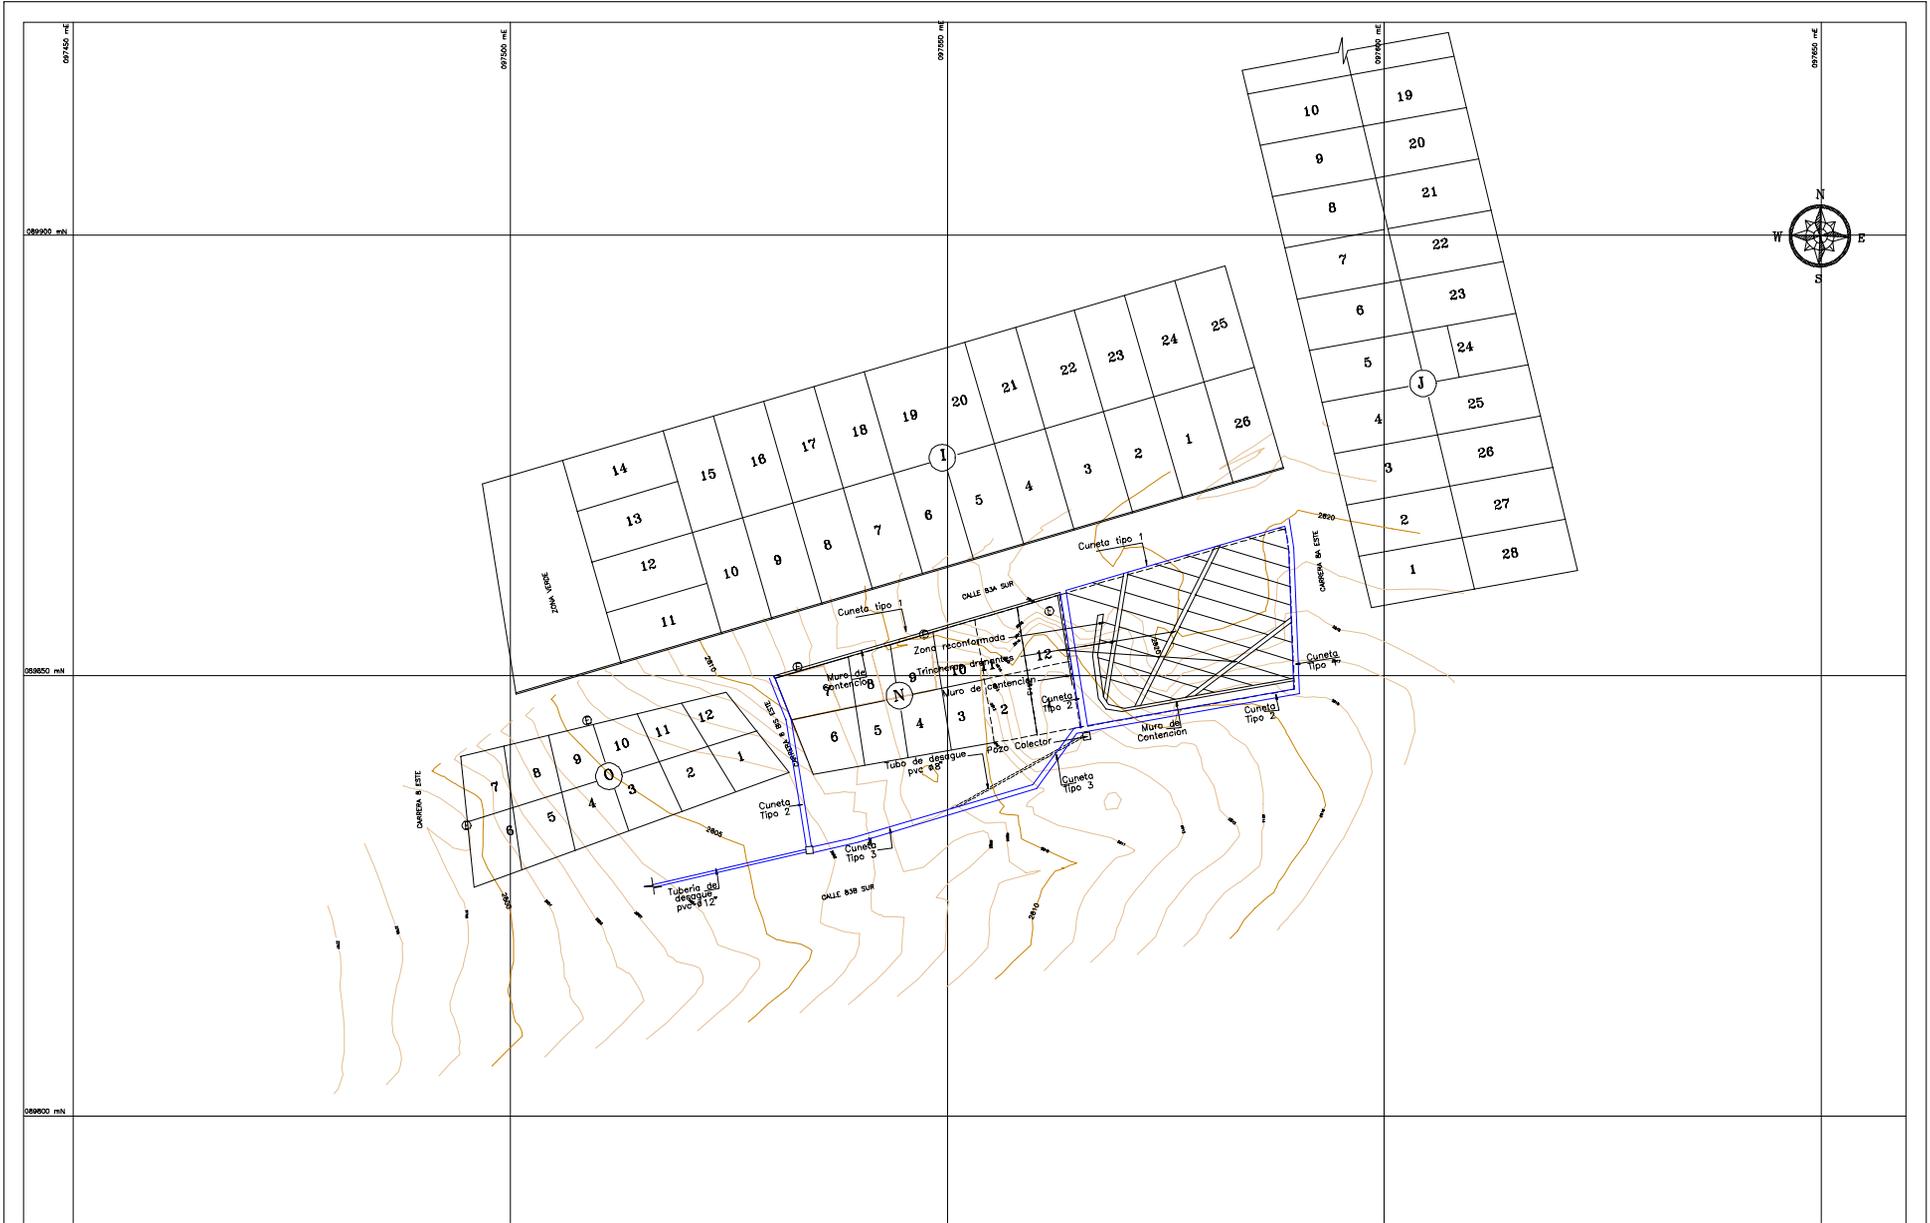
PLANO No. 4 DE 7
DIBUJÓ: R. M.
ARCHIVO MAGNETICO: APV14V.DWG

Como se anotó anteriormente, algunas viviendas ubicadas fuera de la zona de estudio presentan daños, debidos a movimientos del terreno.

Como ya ha sido indicado, la única vivienda afectada por el fenómeno, fue la construida en el lote N-2, parte baja del talud, debido a que el terreno de fundación quedó involucrado en la pata del deslizamiento. No obstante lo anterior, en el [plano de daños en viviendas](#), se muestran algunas de las casas afectadas por el fenómeno regional descrito en el numeral 2.6.

CONTIENE:
VIVIENDAS AFECTADAS
