**ACTUALIZACIÓN ESTUDIOS GEOLÓGICOS Y GEOTÉCNICOS
BARRIOS GRANADA SUR, MONTEBELLO, PADUA, VILLA NATALY
Y SAN LUIS**

Contrato No. 1314-33-97

**INFORME FINAL
REVISADO**

**INGENIERÍA E HIDROSISTEMAS LTDA.
Ingenieros Consultores**

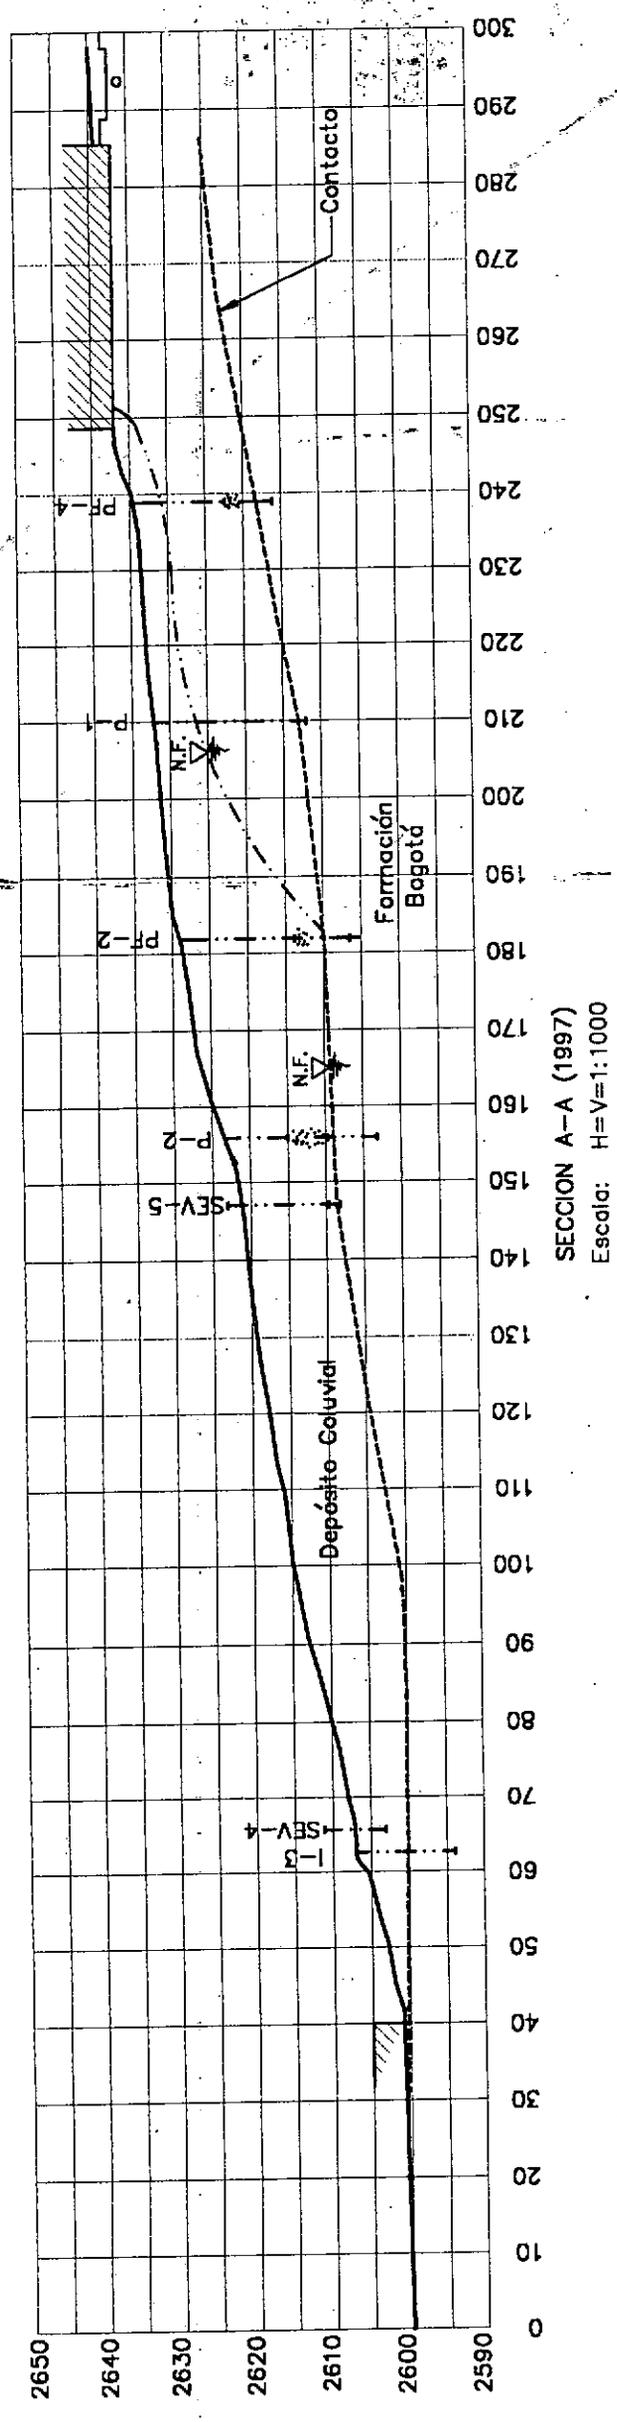
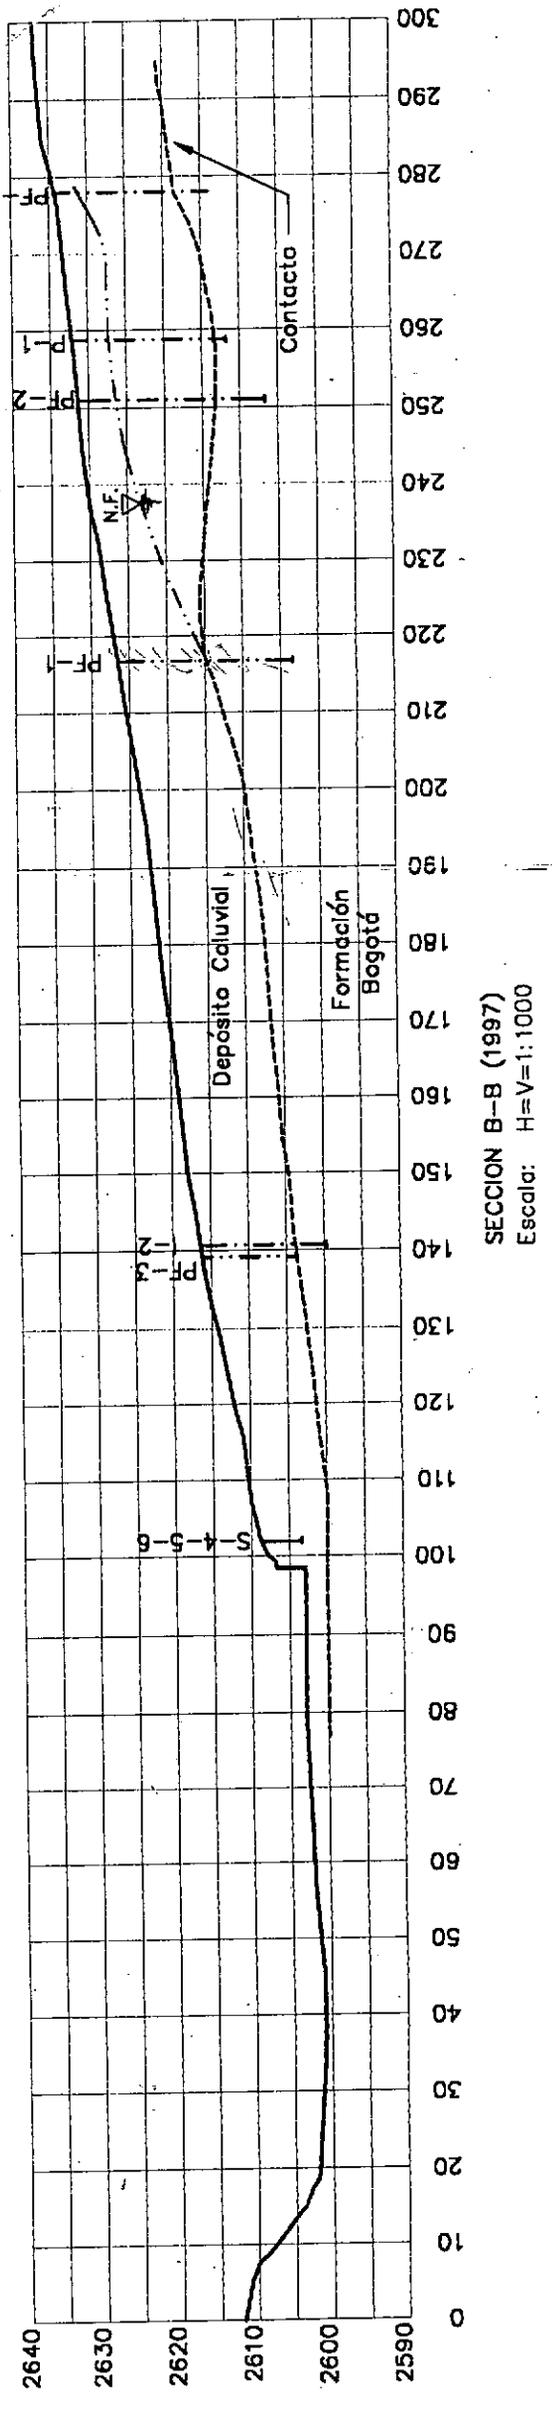
SECCIONES GEOLOGICAS
FIGURA 4.A

En las Figuras 4A a 4B se muestran las secciones transversales características del área de estudio, cuya ubicación se muestra en el Plano 1. Estas secciones han sido revisadas con base en la información obtenida durante los estudios previos de 1987, en la de los estudios de suelos realizados para las construcciones de Portón Real y el conjunto residencial San Luis y finalmente en los registros de las perforaciones que para fines de instalación de instrumentación se realizaron en esta ocasión. Ver registros en el apéndice 1.

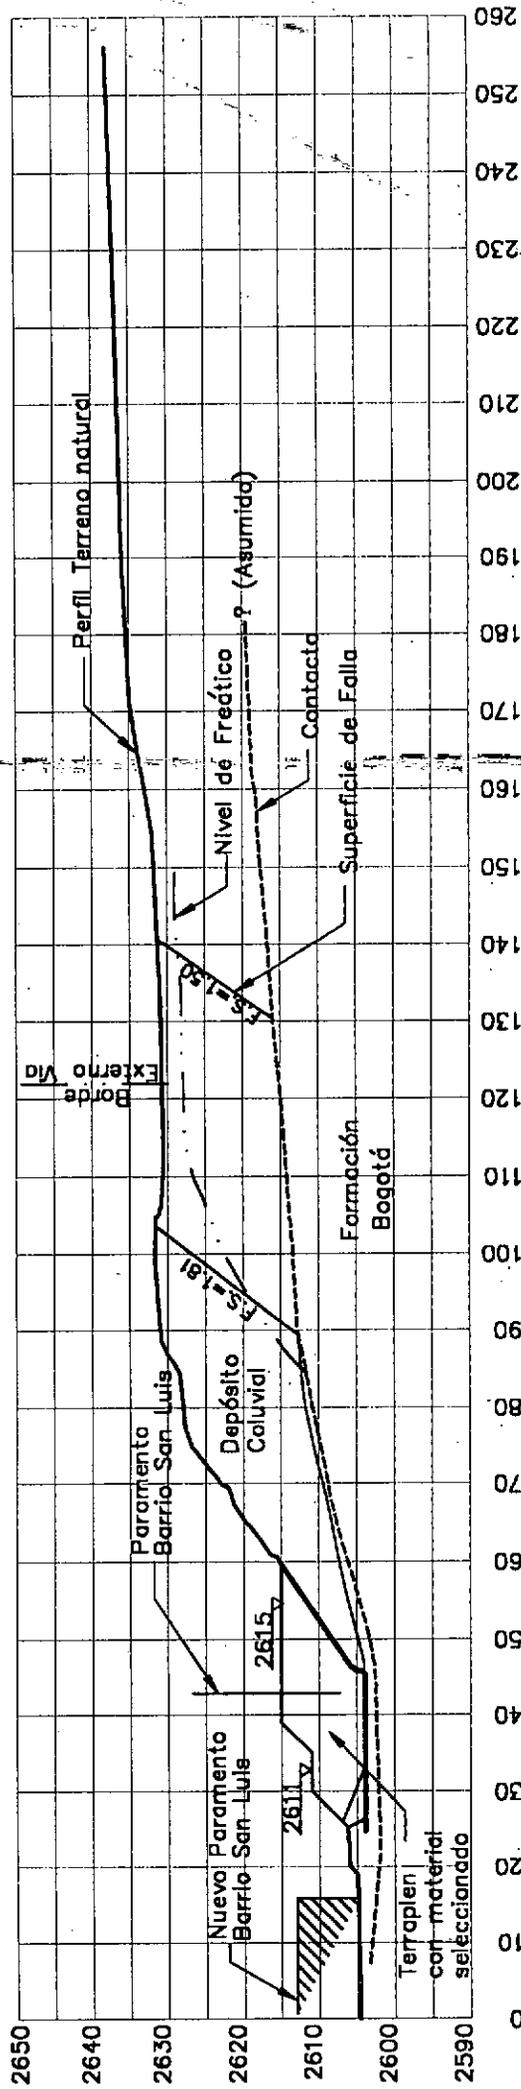
FIGURA 8

Los resultados de los análisis referidos son, ver Figura 8:

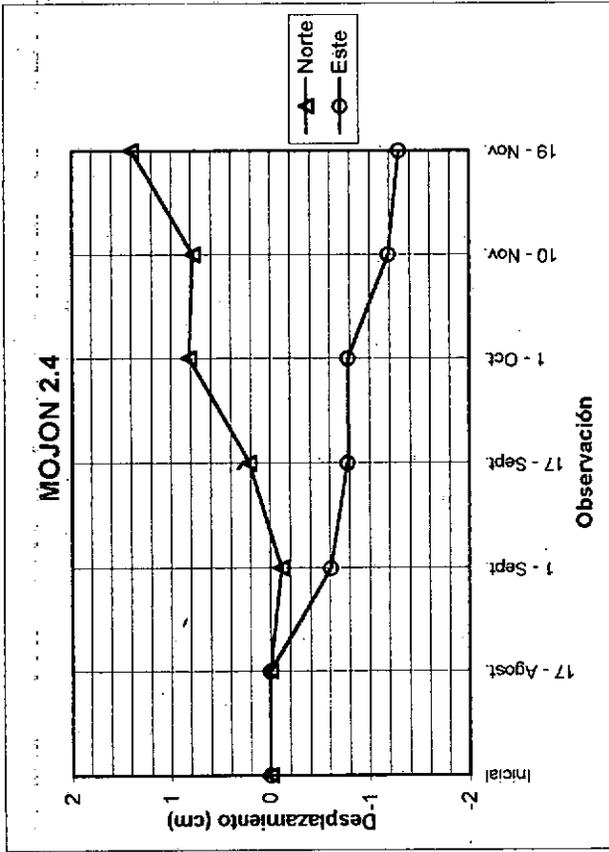
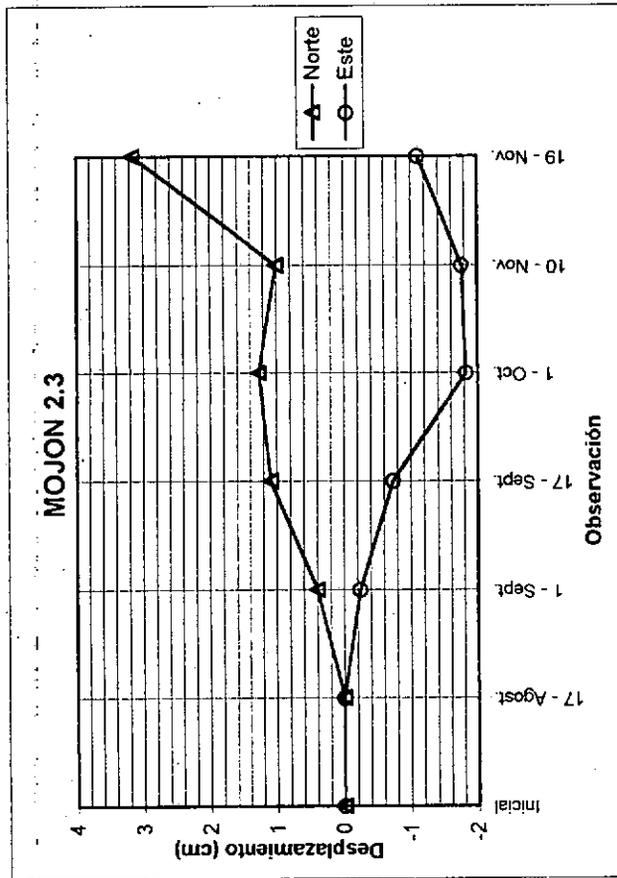
FIGURA No. 2B
DESPLAZAMIENTOS NORTE Y ESTE MOJONES 2.3 Y 2.4

- En el sector de San Luis los mojones 2.3 y 2.4, ver Figura 2B, muestran igualmente tendencias consistentes de movimiento, también en dirección N 20° W y N 42° W. La magnitud de los movimientos registrados con magnitudes del orden de 2.0 cm son algo más representativos en la medida de las distancias más cortas a los puntos de referencia, del orden de 30 m.
