**INFORME GEOLÓGICO DE ESTABILIDAD Y ANÁLISIS DE RIESGO  
DESARROLLO URBANÍSTICO SAN JERÓNIMO DEL YUSTE**

**LFO 7360-3**

**FIDUCIARIA CENTRAL**

Santafé de Bogotá, D.C. Marzo 20 de 1998

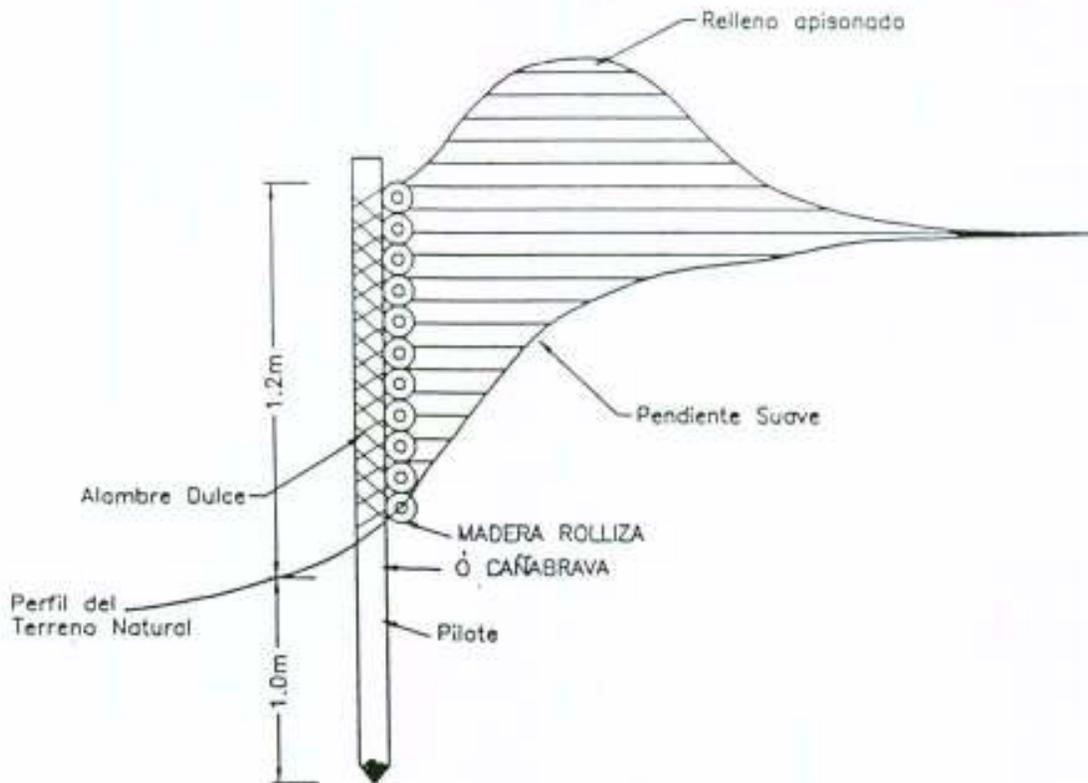
**Fig. 4**

Trinches provisionales para el control de erosión en las zonas de adecuación morfológicas. Zona de cantera.

Estas medidas están orientadas a controlar los procesos de erosión que se puedan generar durante la etapa constructiva del proyecto, por las actividades de excavación y adecuación de los predios. Se recomienda la construcción de un sistema de trinchos conformados por tubos galvanizados, malla metálica y con espaciamiento variable de acuerdo a la pendiente del terreno. ( ver figuras No. 4 y 5) estas obras de control permanente permiten la revegetalización de las laderas afectadas a corto plazo y reduce los niveles de riesgo por deslizamientos e inestabilidad de los materiales superficiales.

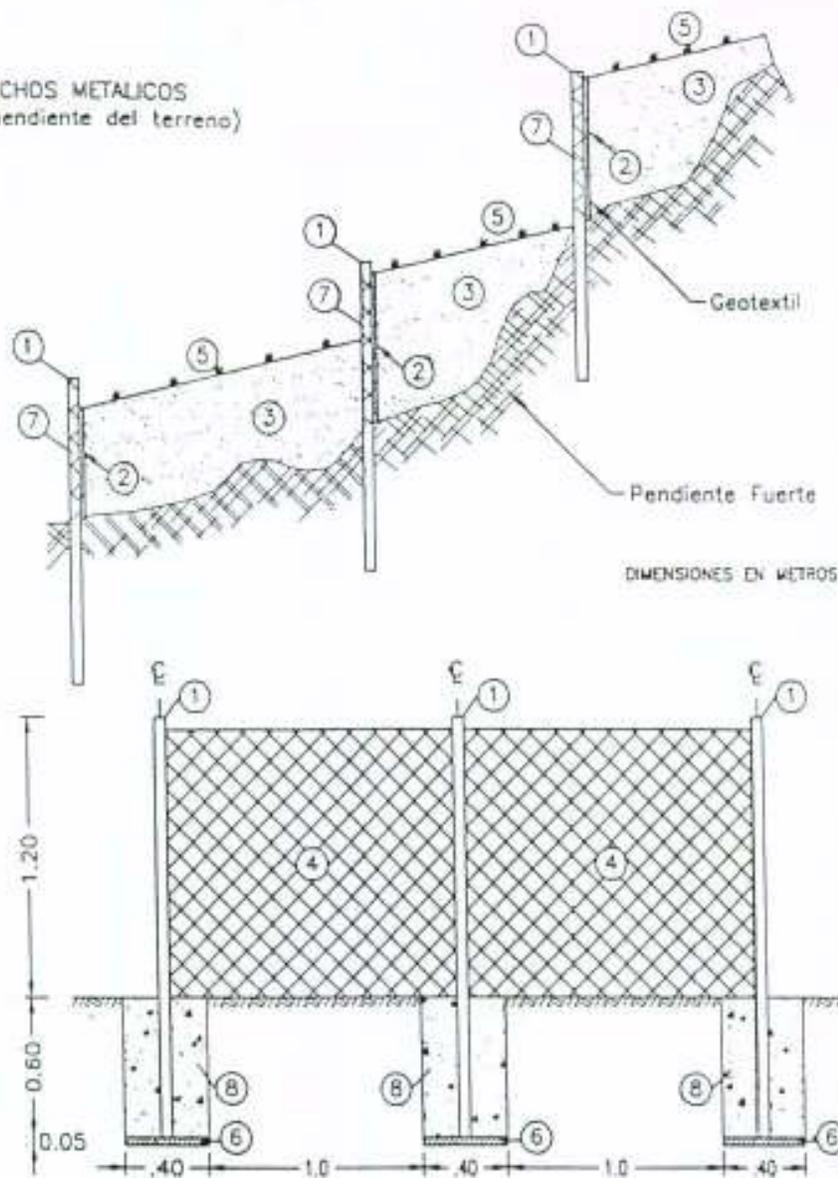
Fig: 5

Trinches permanentes para la adecuación morfológica de zonas erosionadas y el sector de la antigua cantera.

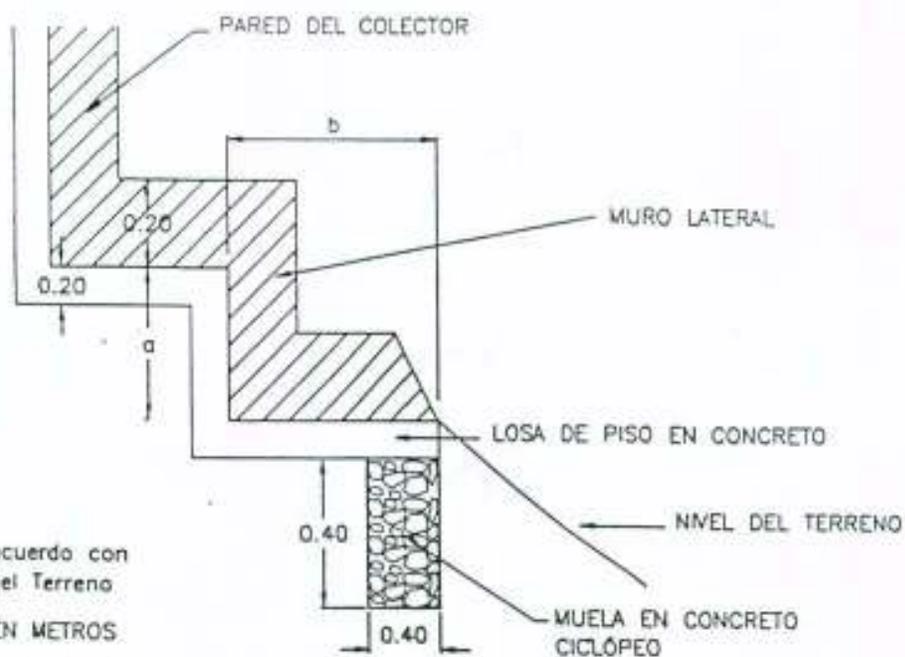
**Fig: 9**

**Disipador de energía para la entrega de los canales colectores de aguas de escorrentía.**

- a. Limpieza y remoción de los depósitos superficiales, producto de las labores de explotación de la cantera, que están localizados en este sector y su ubicación fuera de los límites del predio. Con ésta medida se anula el factor de riesgo generado por la inestabilidad potencial de estos materiales sueltos.
- b. Construcción de un canal colector de aguas superficiales localizado en la parte alta del talud de la zona explotada. Esta obra debe contemplar un sector escalonado con obras de disipación ( ver figuras No. 9 y 10).

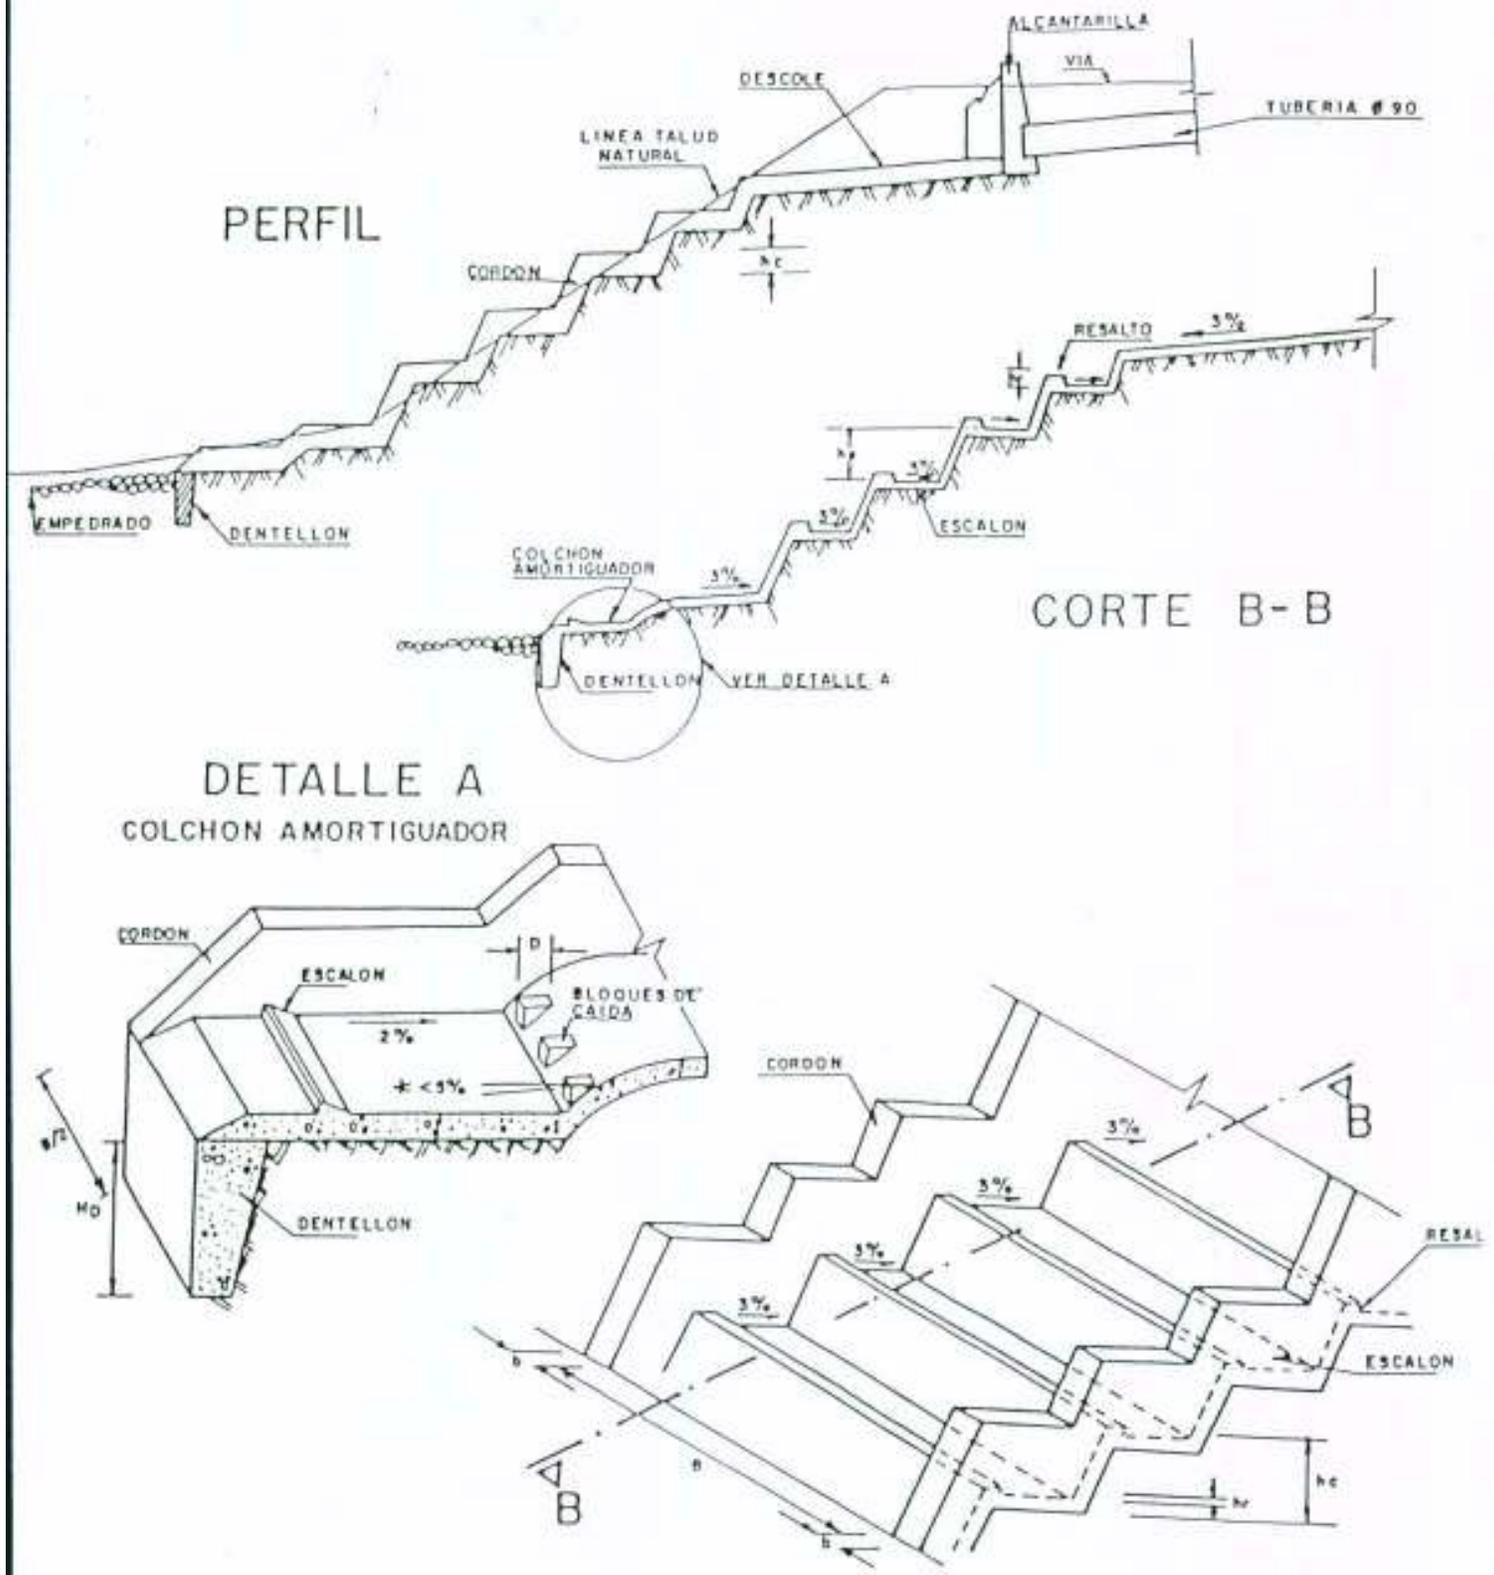
**Fig: 10**

Disipador para el manejo de las aguas de escorrentia de los sectores de mayor pendiente.

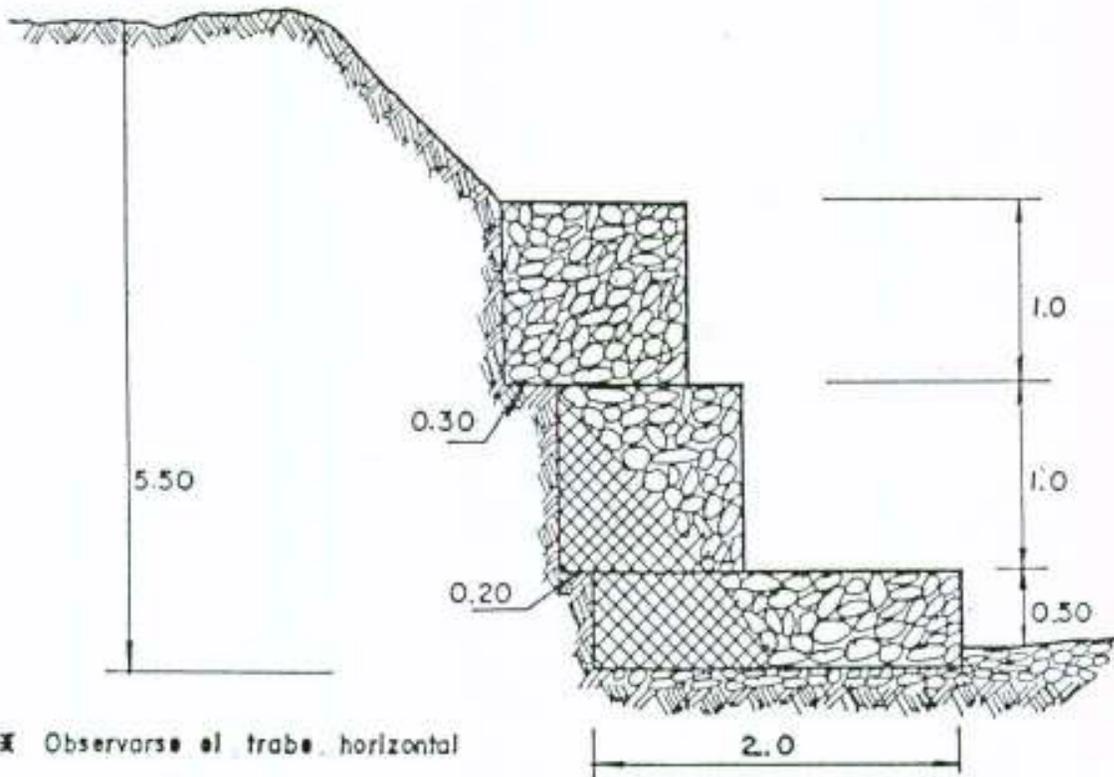
**Fig. 12**

Muros en gaviones para los sectores de corte en materiales sueltos.

- b. Construcción de estructuras de contención en gaviones para los sectores de corte donde se expongan las rocas arcillosas y definición de las medidas de contención de acuerdo con los niveles de corte contemplados ( ver figuras 12 y 13).

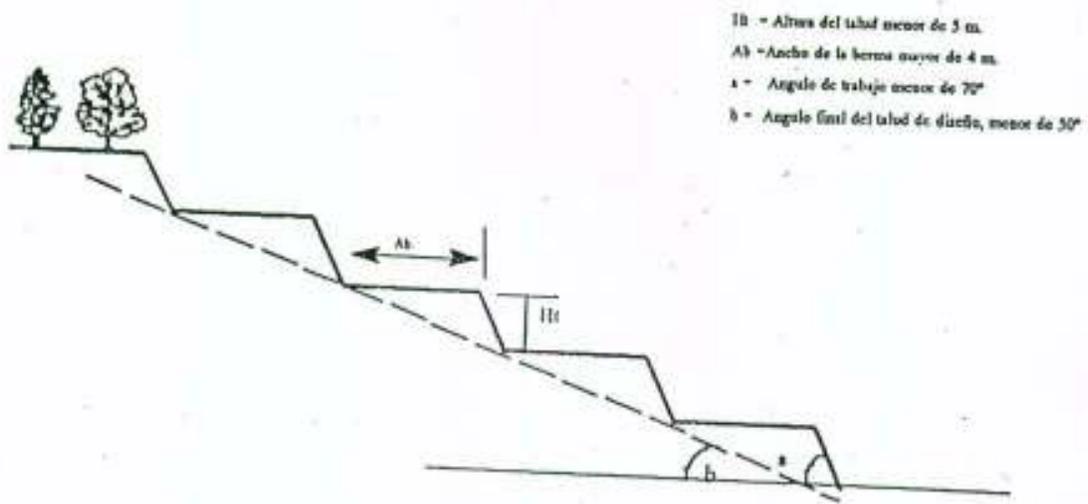
Figura 1. Sección longitudinal de la explotación

4.3 Debido al manejo que se viene dando a la explotación, actualmente se cuentan taludes de más de 5 m de altura en material arcilloso. Se debe proyectar la conformación de un sistema de terrazas para realizar una explotación más técnica, racional y segura (ver figuras 1 y 1A). Se recomienda tener en cuenta los siguientes parámetros técnicos:

- Altura del talud, menor de 5 m.
- Ancho berna, mayor de 4 m.
- Angulo de trabajo, menor de 70°
- Angulo final del talud de diseño, menor de 50°
