INTERVENTORIA DEL CONTRATO DE CONCESION
PARA LA OPERACION TECNICA, ADMINISTRATIVA
Y AMBIENTAL DEL RELLENO
SANITARIO DOÑA JUANA

INFORME MENSUAL DE
INTERVENTORIA

PERIODO OCTUBRE 15 A NOVIEMBRE 15 DE 1997

HIDROESTUDIOS S.A.

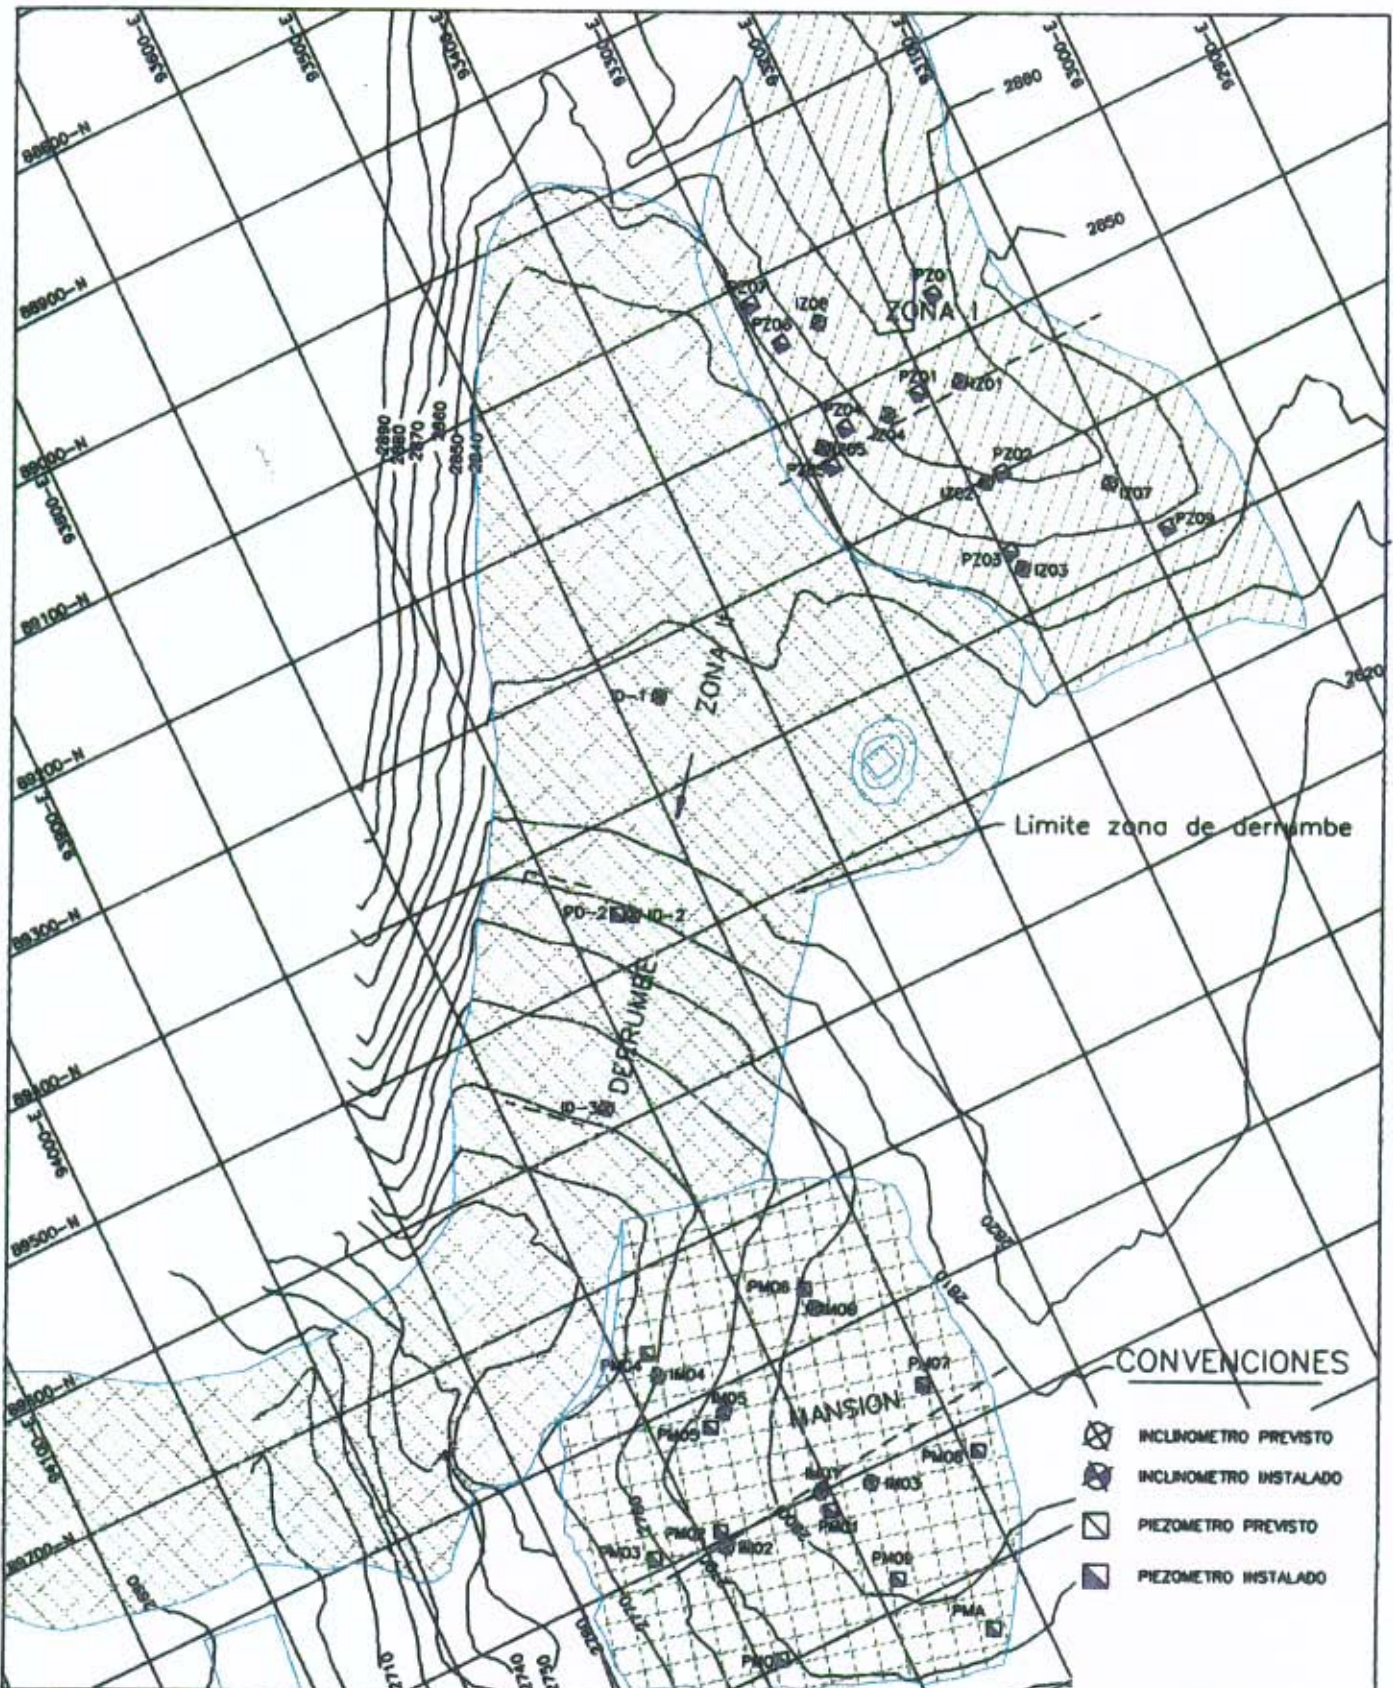
INFORME MENSUAL
Oct. 15 - Nov. 15 / 1987
ARCHIVO: INSTRU.DWG
FIGURA No. 5

En la zona denominada la Mansión se instalaron seis inclinómetros, tres de los cuales quedaron colocados sobre el relleno de basuras, evitándose la perforación de la geomembrana que protege la fundación del relleno contra la filtración del lixiviado. La localización, fecha de lectura inicial, cota superior y profundidad se indica en el Cuadro 5 se muestra en la Figura 5.

En cada punto se instalaron tres piezómetros a profundidades comprendidas entre 3.0 m y 23.0 m. Su localización, fecha de lectura inicial, cota superior, profundidad y tipo de piezómetros, se indica en el Cuadro 6 y se muestra en la Figura 5.

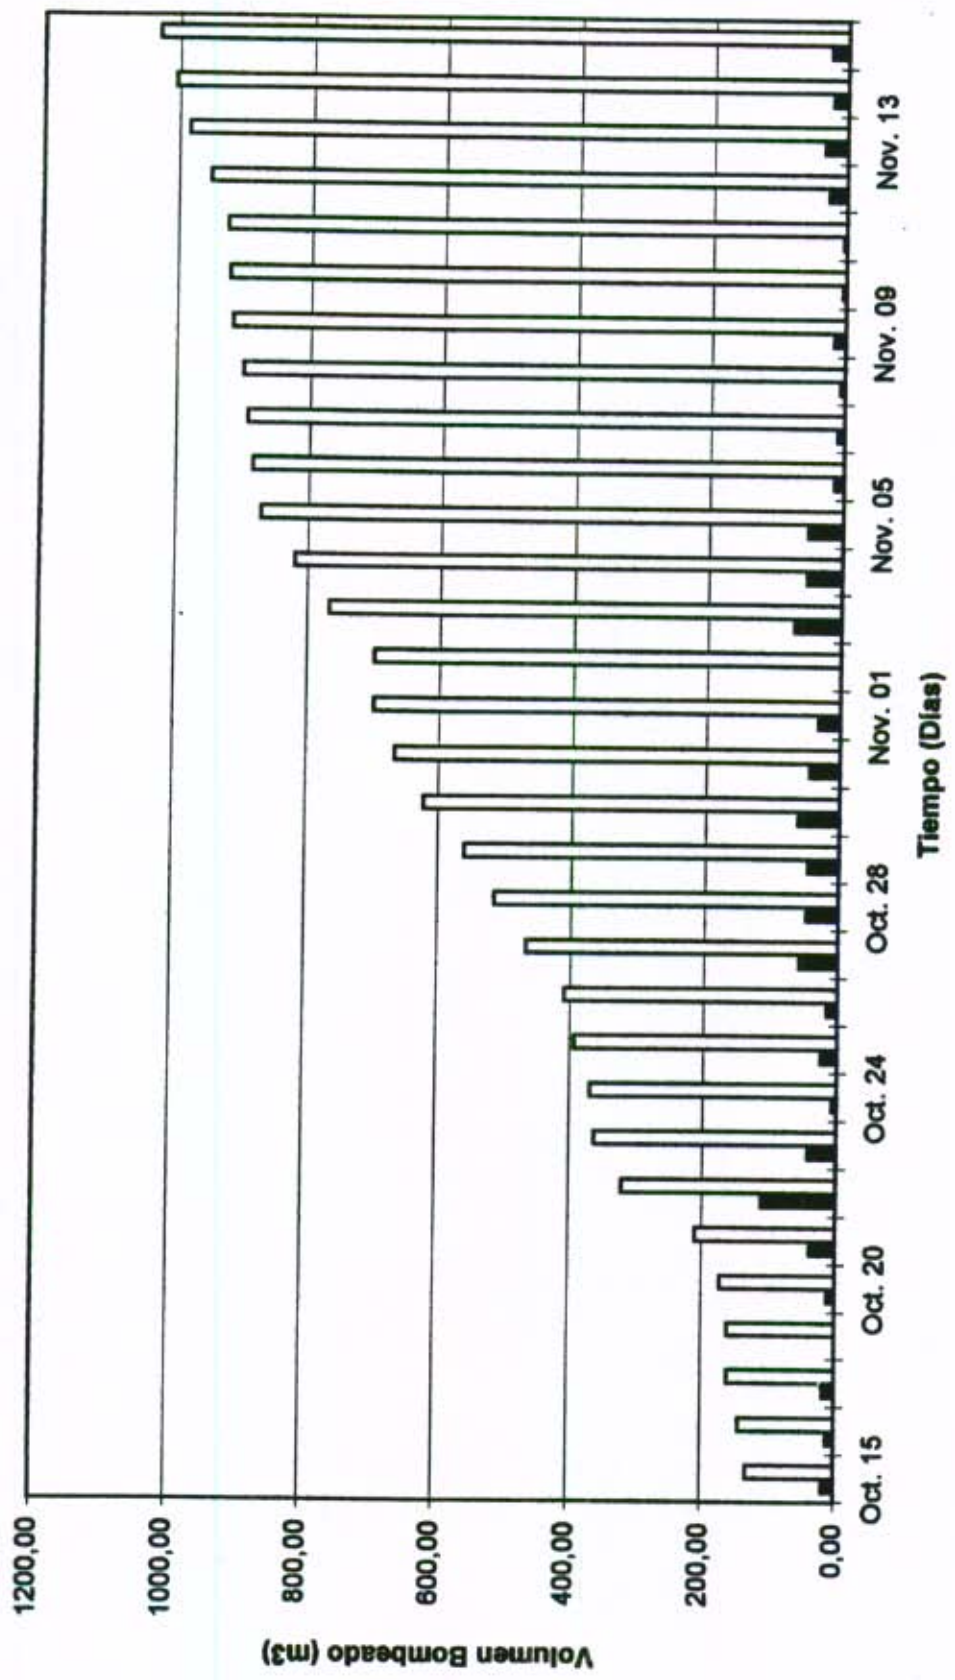
HIDROESTUDIOS S.A.	RELLENO SANITARIO DOÑA JUANA DRENAJE DE LIXIVIADOS ZONA MANSION	INFORME MENSUAL Oct. 15 - Nov. 15 / 1997 ARCHIVO: drenaje.xls FIGURA: 7
---	--	--	--

El volumen de lixiviado drenado de los pozos localizados en la zona I y Mansión, resumen a continuación y se muestra en las Figuras 7, 8 y 9.

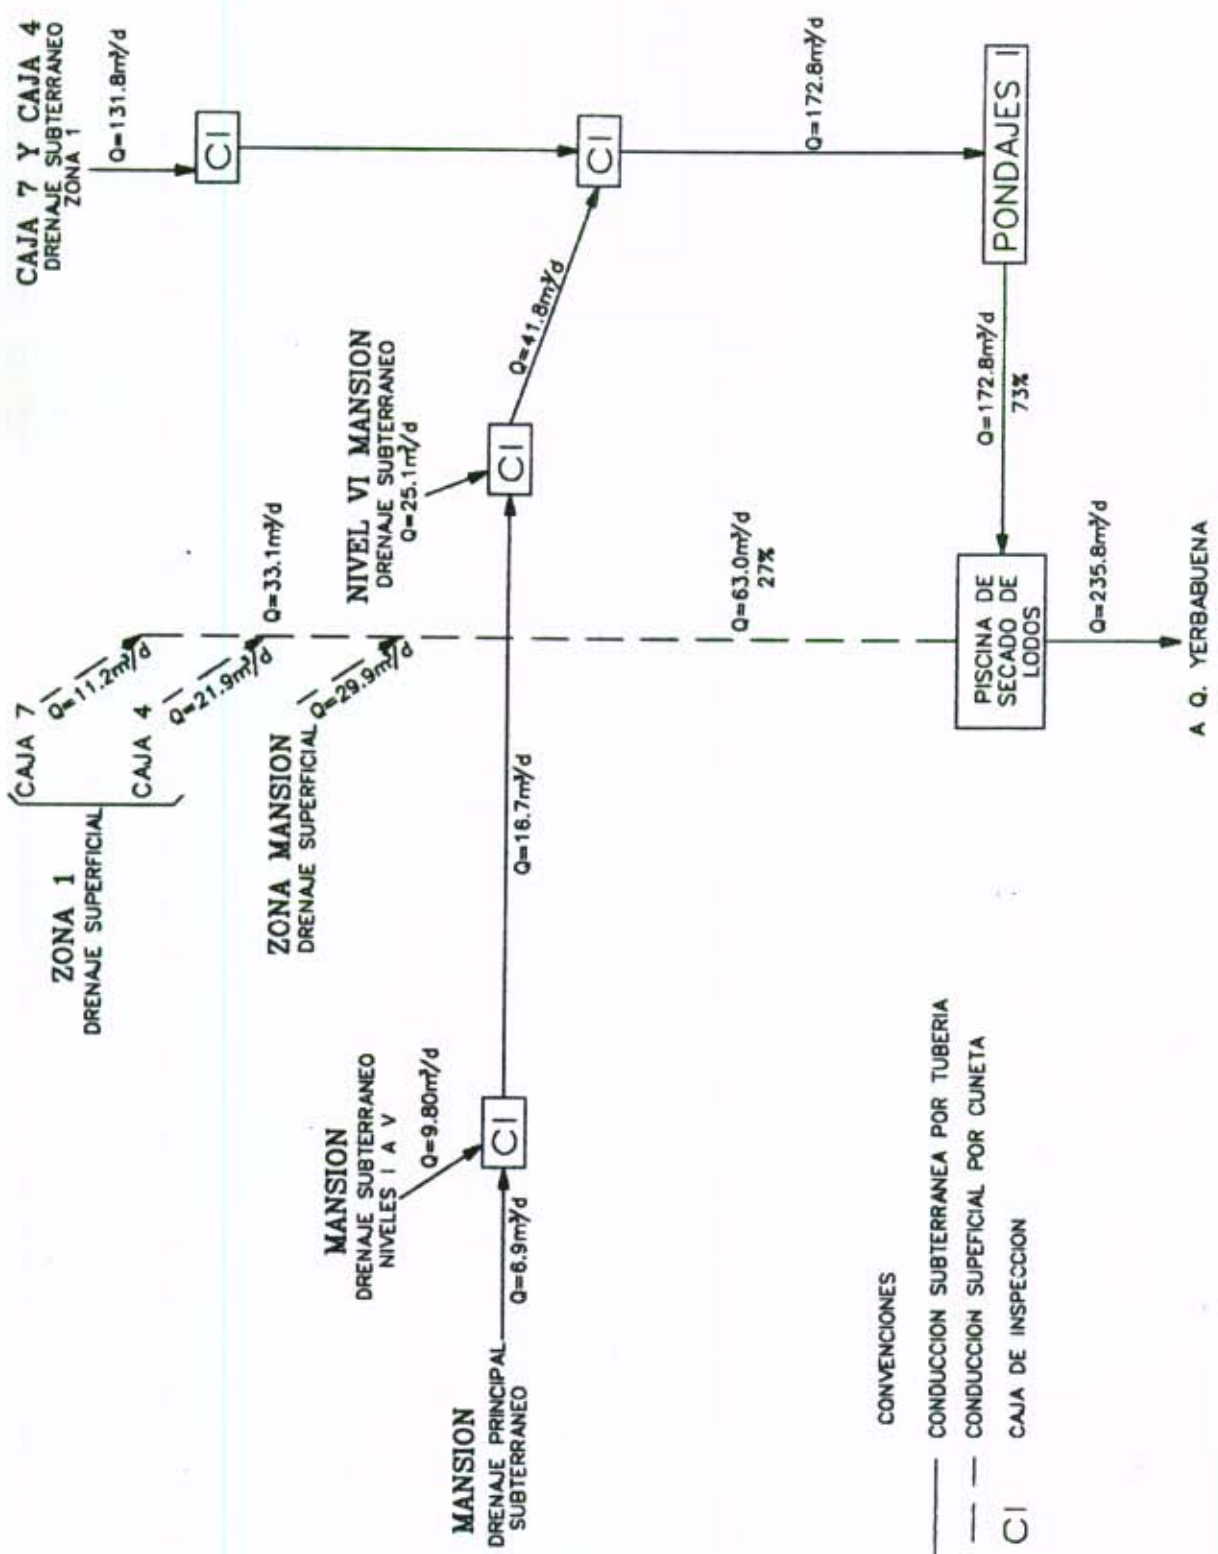
HIDROESTUDIOS S.A. INTERVENTORIA	RELLENO SANITARIO DOÑA JUANA		INFORME MENSUAL
		DRENAJES DE LIXIVIADOS ZONA I Y MANSION		Oct.15 - Nov.15/1997
		ARCHIVO:	001.DWG	FIGURA:
				10

evacuado por los drenajes profundos, tal como se muestra en la Figura 10. Lo anterior confirma la poca eficiencia que ha tenido hasta la fecha el drenaje por bombeo en el alivio de las presiones de poros detectados por los piezómetros colocados en estas zonas.

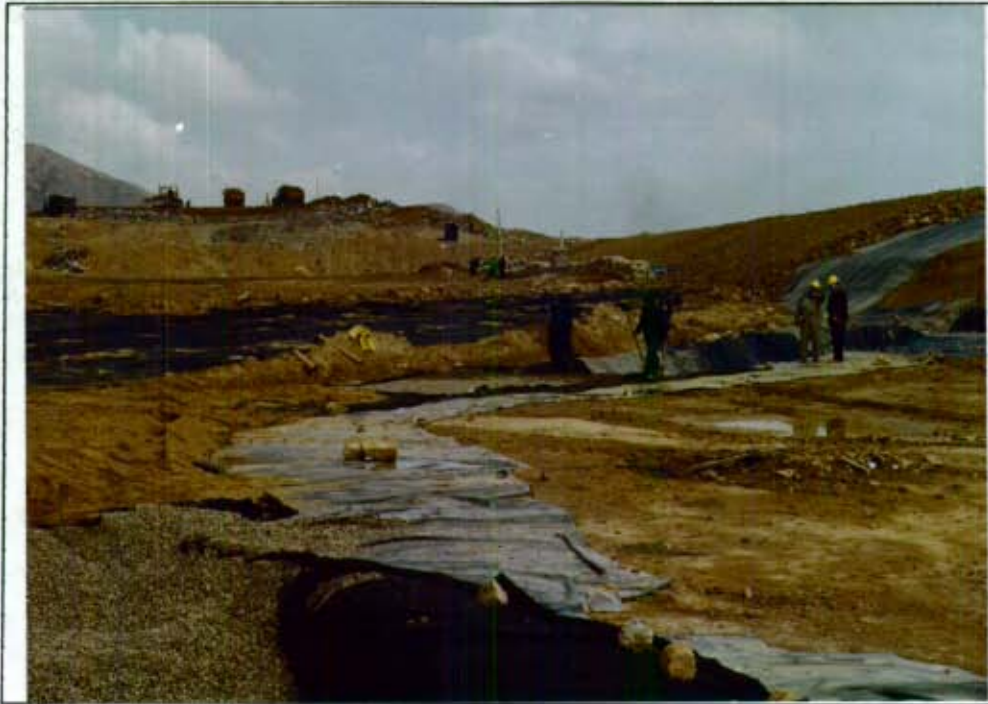
Fotografía # 9: Vista general que muestra la secuencia general del sistema de impermeabilización así : Preparación de la superficie con motoniveladora y compactador; colocación de la geomembrana, colocación de capa de arena, colocación de geotextil y colocación de capa de protección. (DJ#7 - 25A-26)

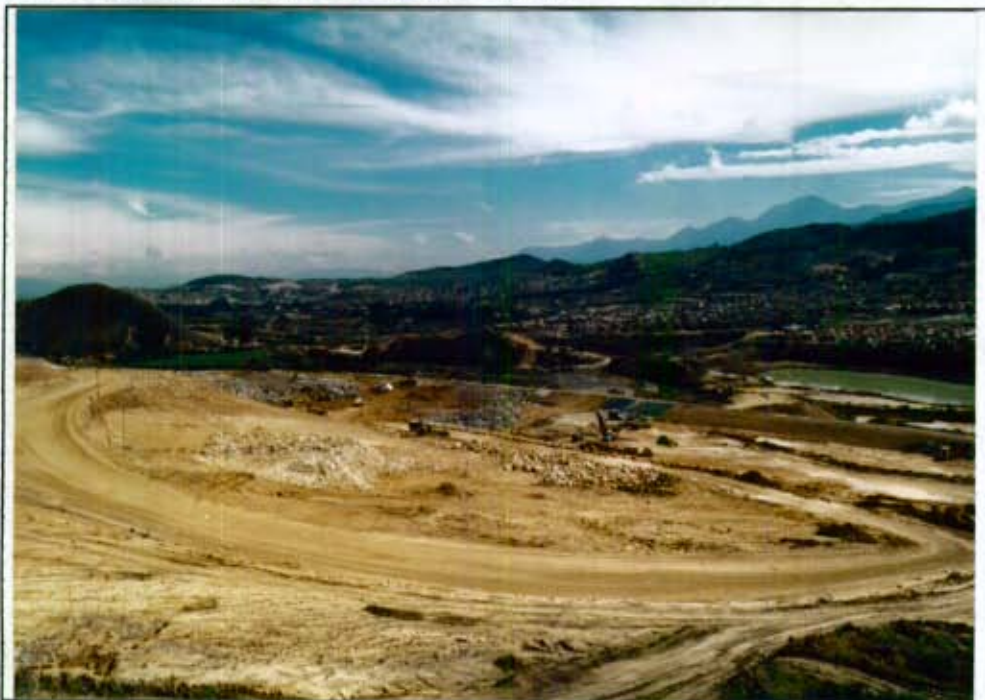
Fotografía # 10: Vista hacia el costado nor-oriental de la zona, efectuándose la disposición de basuras en sentido norte-sur. (DJ#1 - 9A-10)

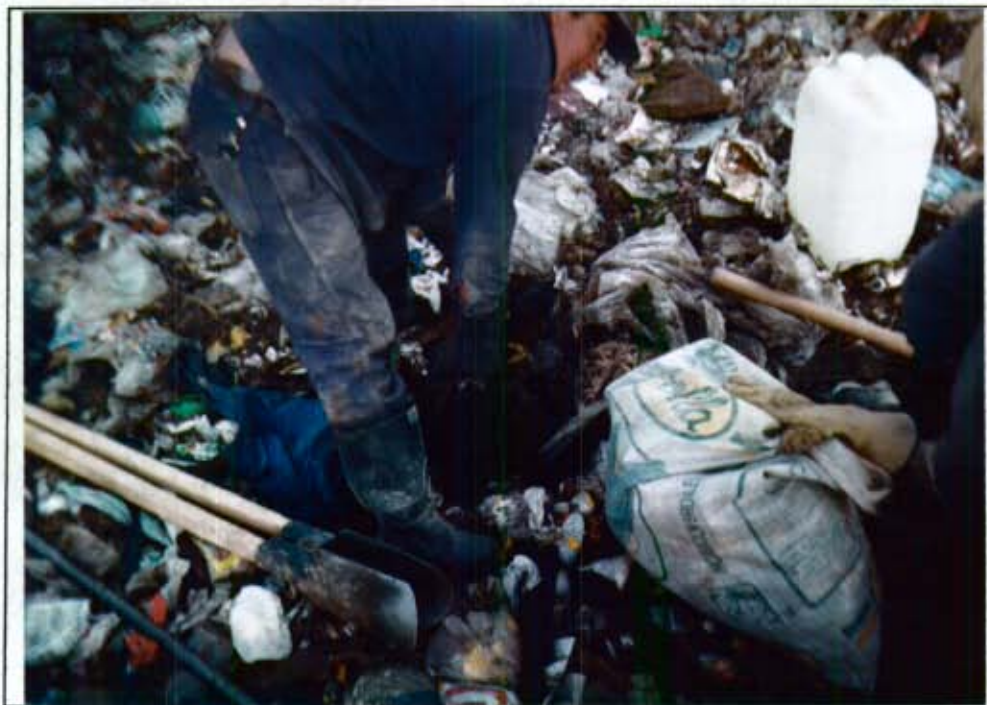
Fotografía # 15: Excavación de hueco para la ejecución del ensayo de densidad de las basuras dispuestas. (DJ#3 - 35A-36)

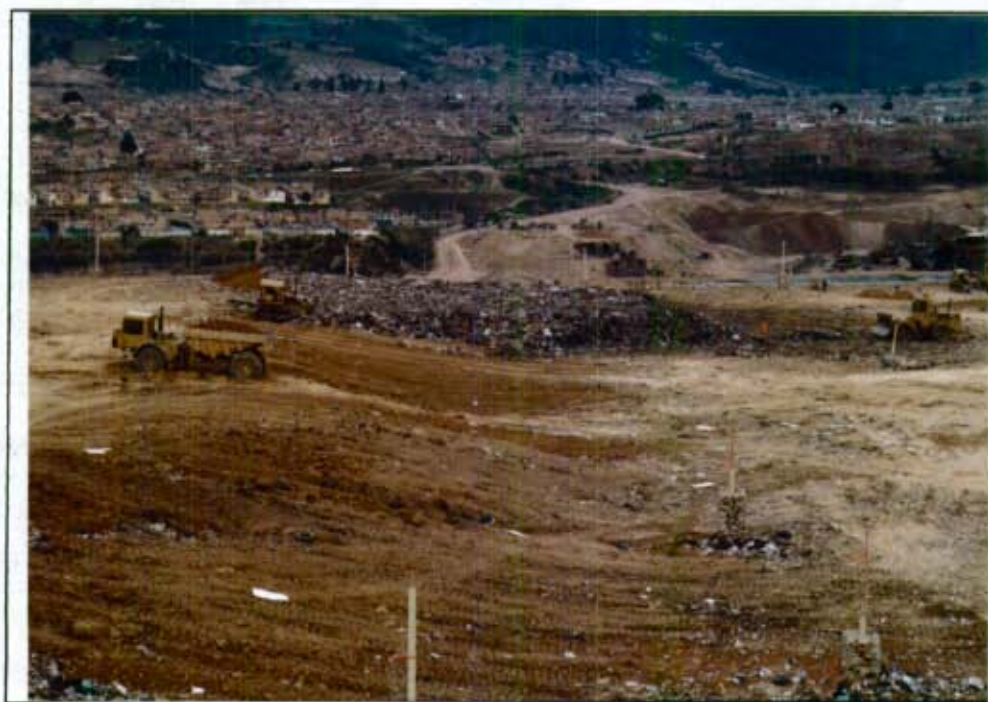
Fotografía # 16: Conformación de las celdas diarias, procediéndose a la cobertura total de las basuras dispuestas cada 24 horas. Adicionalmente se observa la localización de las chimeneas de ventilación. (DJ#3 - 26-26A)

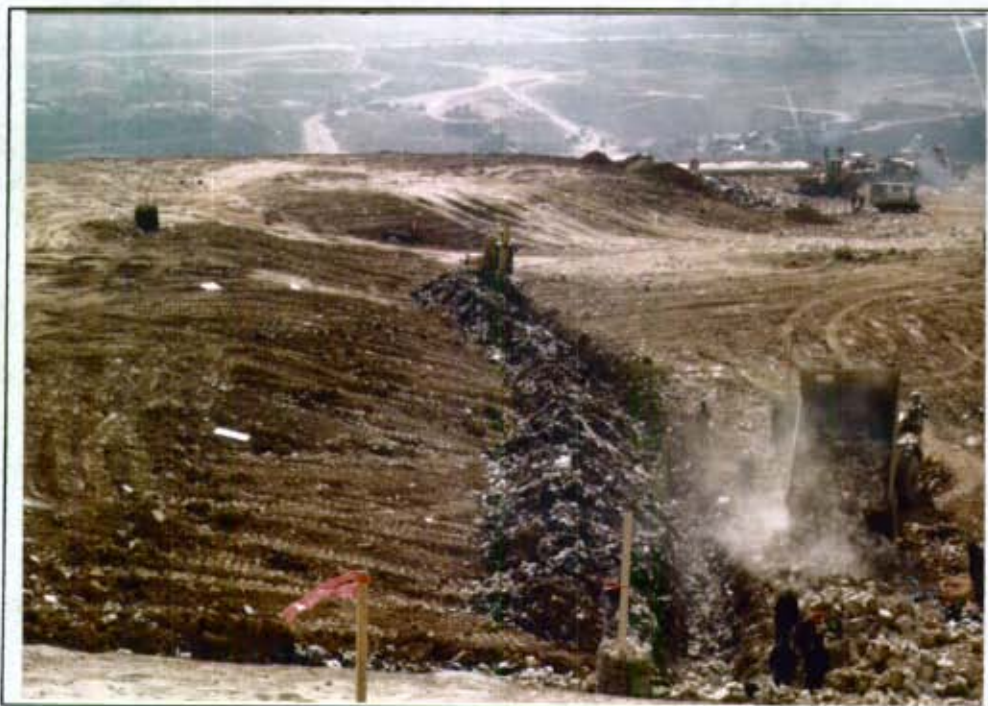
Fotografía # 17: Conformadas las celdas se procede con la construcción de los filtros de comunicación entre niveles, removiéndose la capa de cobertura y llenando la zanja con piedra rajón. (DJ#6 - 28-28A)

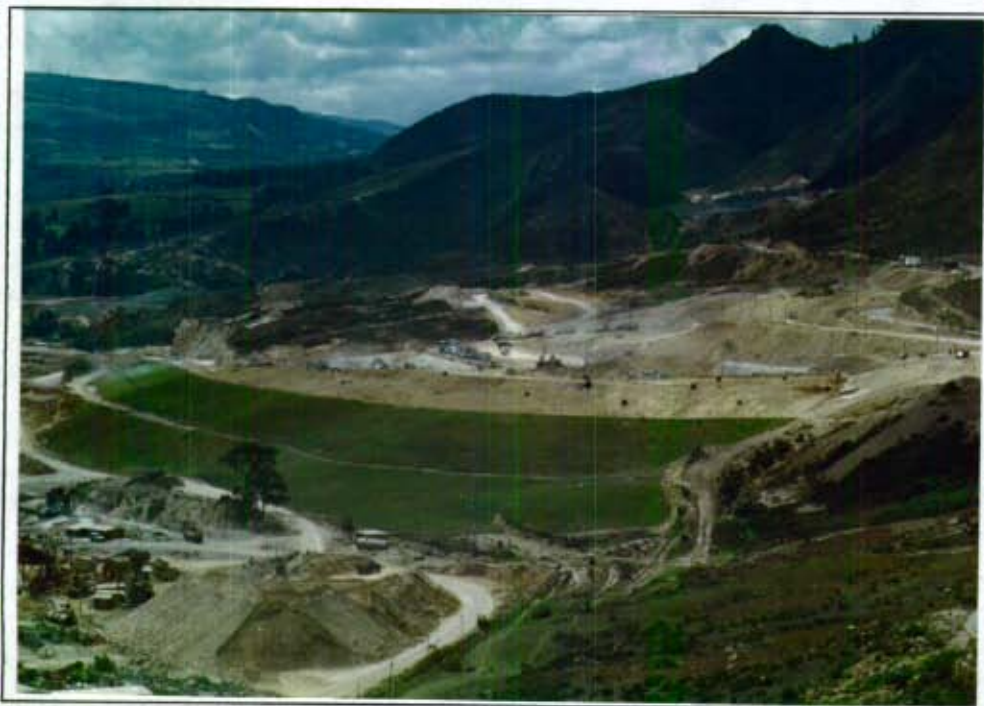
Fotografía # 18: Vista panorámica hacia el Sur-occidente de la zona. Se observan tres franjas: La primera empedrada para la protección de la pata del talud natural. La segunda empedrada y corresponde al dique de contención de la pata del relleno, que aloja el nivel 1 del relleno, y la tercera corresponde al dique de protección de los demás niveles conformados. (DJ#7 - 6A-7)

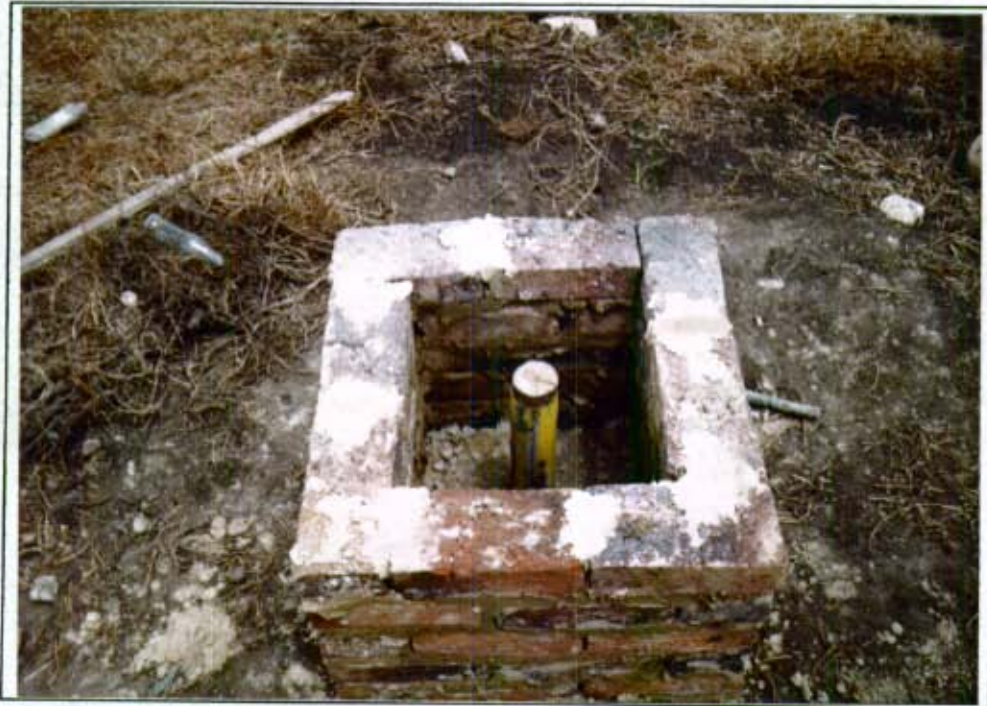
Fotografía # 19: cabezote preliminar de protección de los inclinómetros instalados. (DJ#3 - 16A-17)

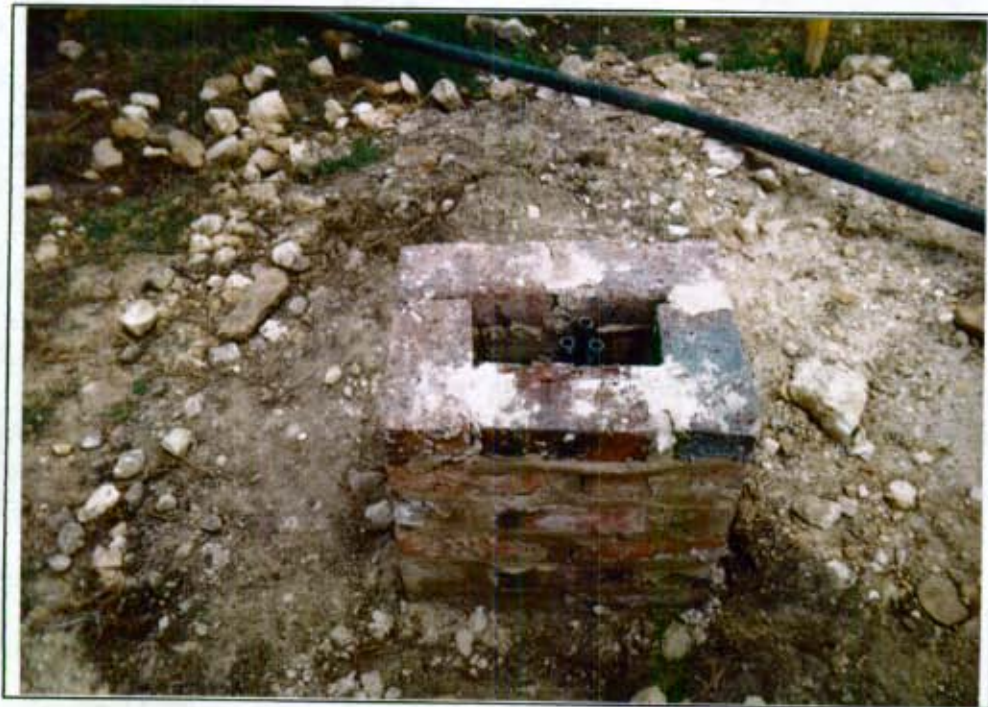
Fotografía # 20: Cabezote preliminar de protección de los piezómetros de Casagrande instalados. (DJ#3 - 17A-18)

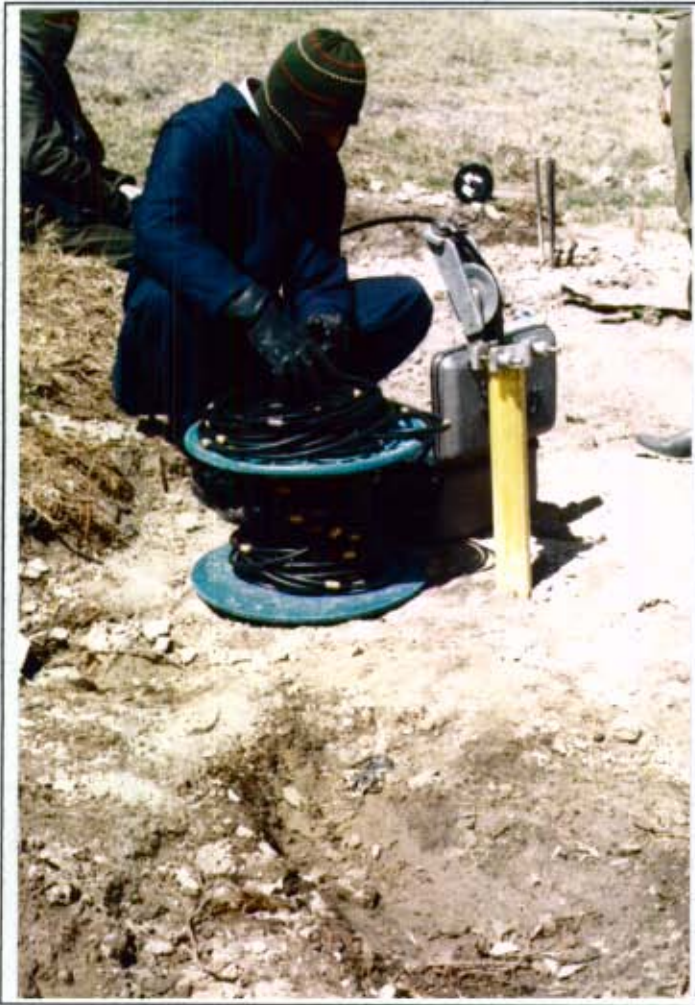
Fotografía # 21: Lectura diaria de inclinómetros de funcionamiento electrónico, cuya información se registra en la consola de lectura correspondiente. (DJ#6-3-3A)

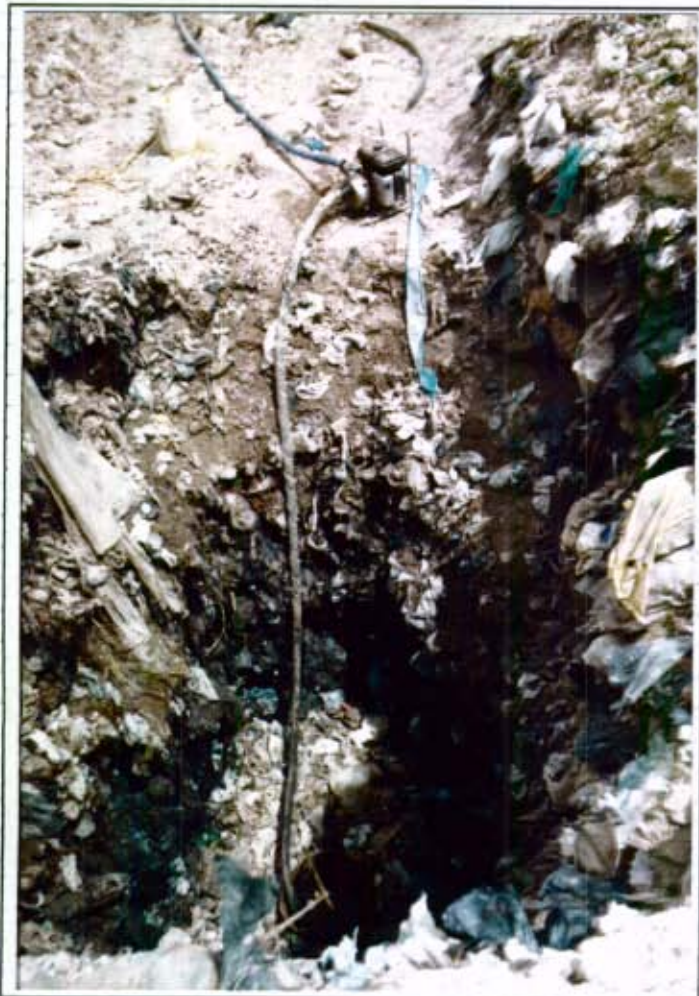
Fotografía # 24: Instalación de bomba con motor a gasolina para el drenaje de los pozos excavados durante los estudios de aprovechamiento del bio-gas. (DJ#3 - 9A-10)

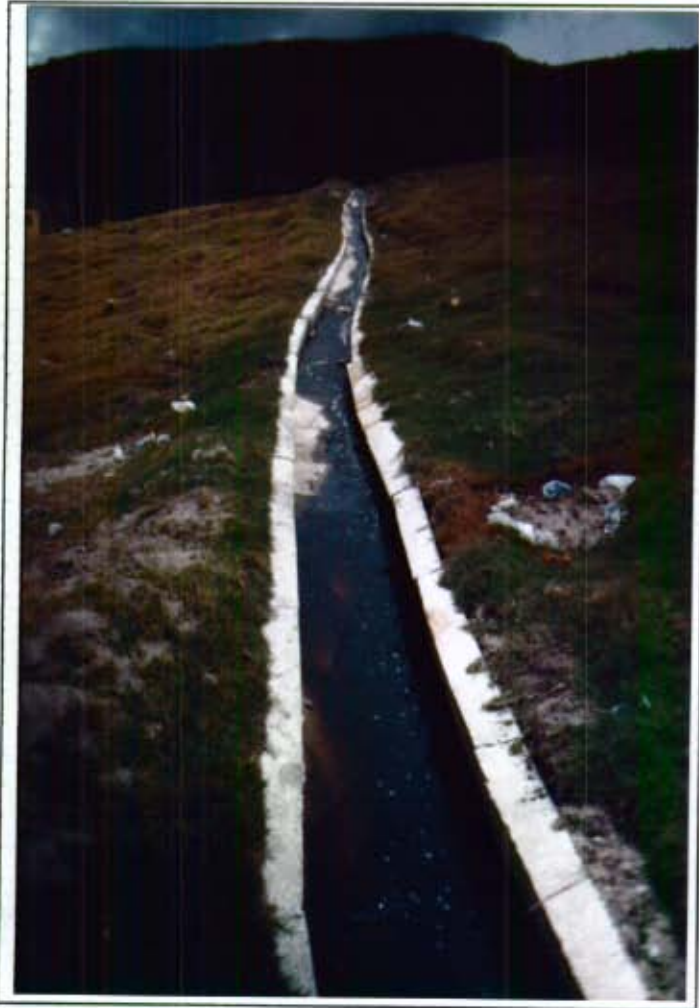
Fotografía # 25: Evacuación
hacia Pondajes I de los
lixiviados drenados de los
pozos localizados en zona I y
Mansión. (DJ#3-6A-7)

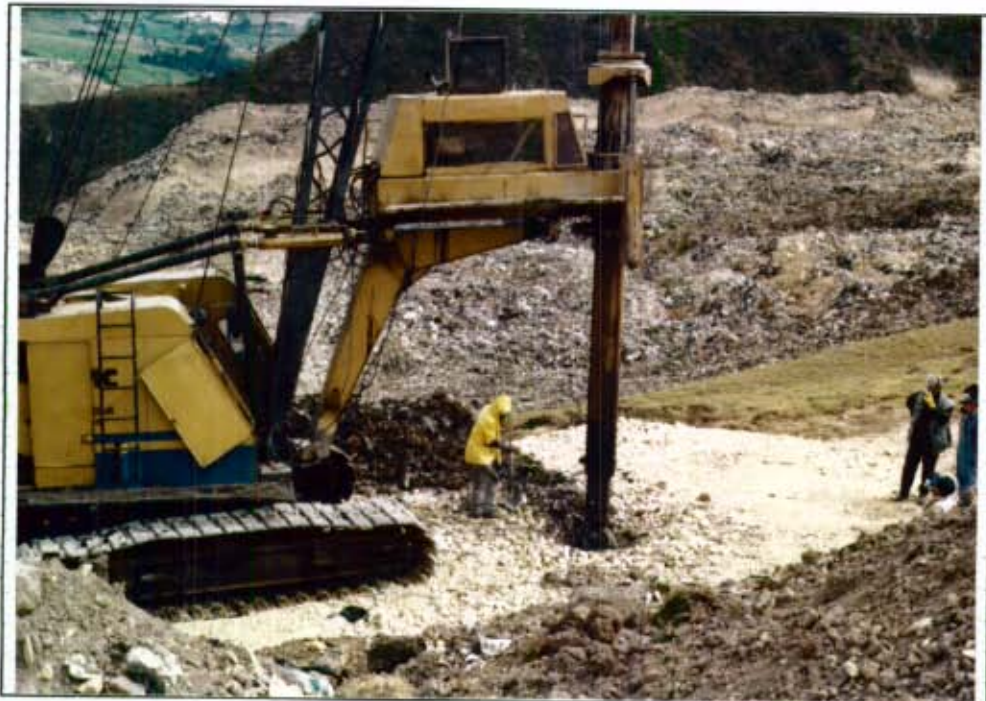
Fotografía # 26: Perforación de huecos de 80 cm de diámetro y profundidad variable de 6m a
22 m de profundidad para aliviar la presión de poros detectado en los aparatos instalados en
estas zonas. (DJ#6 -17-17A)

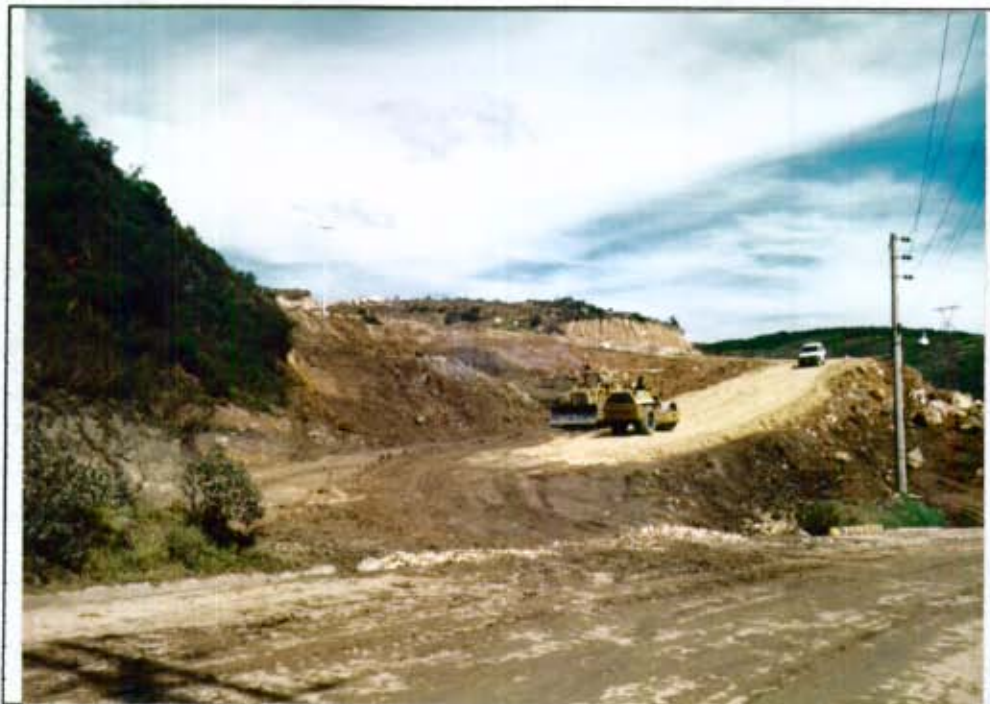
Fotografía # 29: Readecuación de vía para el acceso a la zona I, zona II y Mansión. (DJ#1-1A-2)

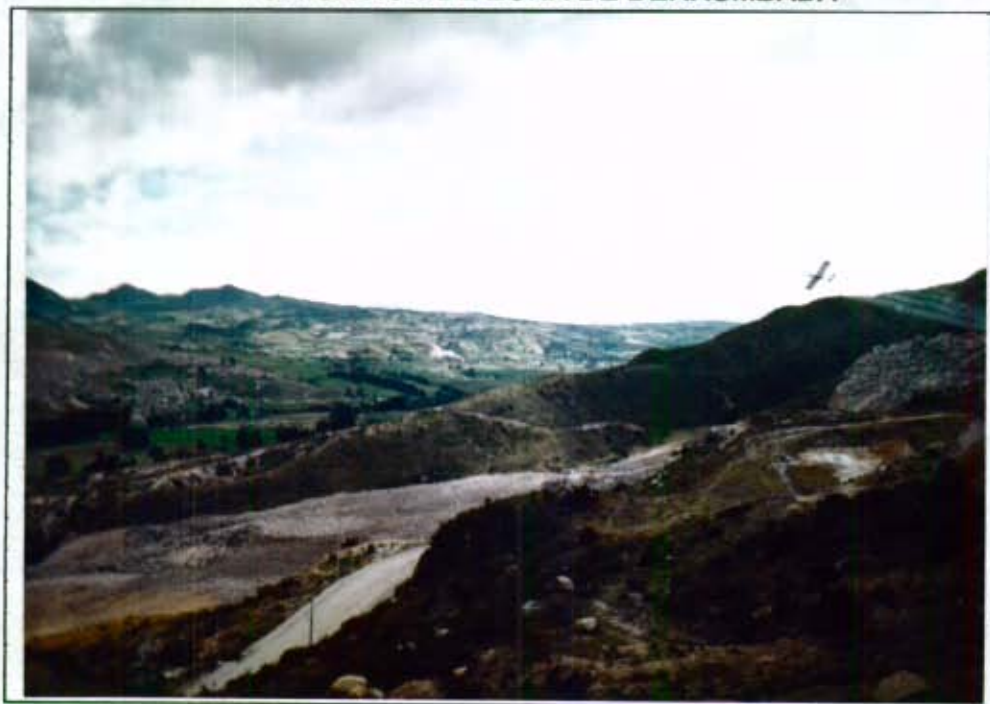
Fotografía # 30: Detalle que ilustra la fumigación aérea de las basuras expuestas por el deslizamiento ocurrido el 27 de septiembre. (DJ#3-25A-26)

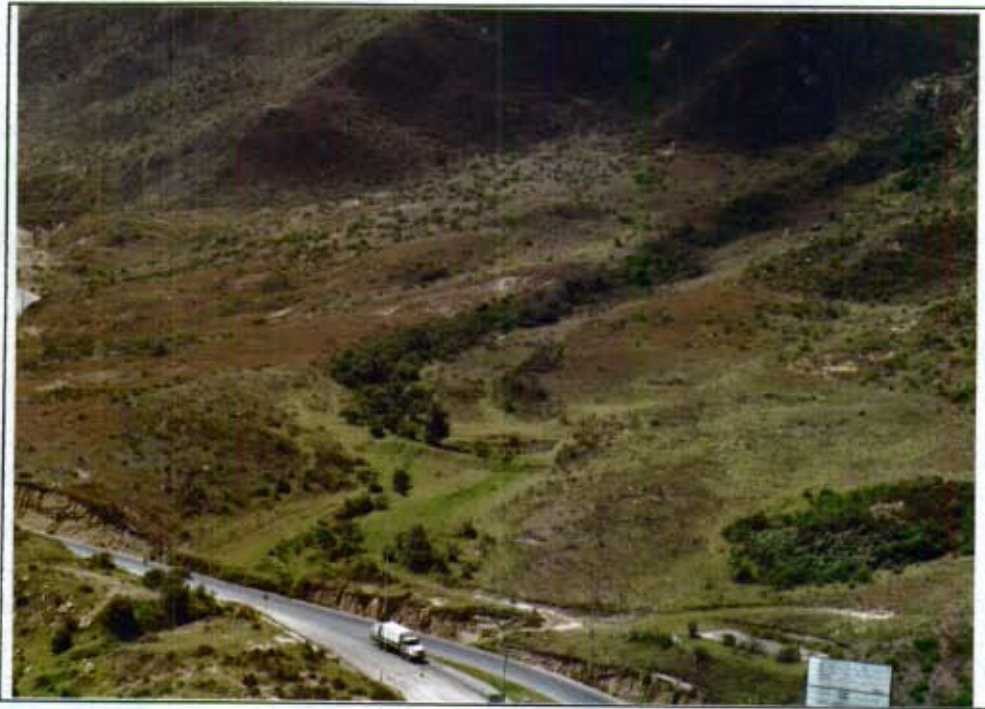
Fotografía # 31: Vista panorámica que muestra la ubicación de la zona VI o de emergencia, que no esta construida y que está prevista en el contrato de la Concesión. (DJ#7 -7A-8)

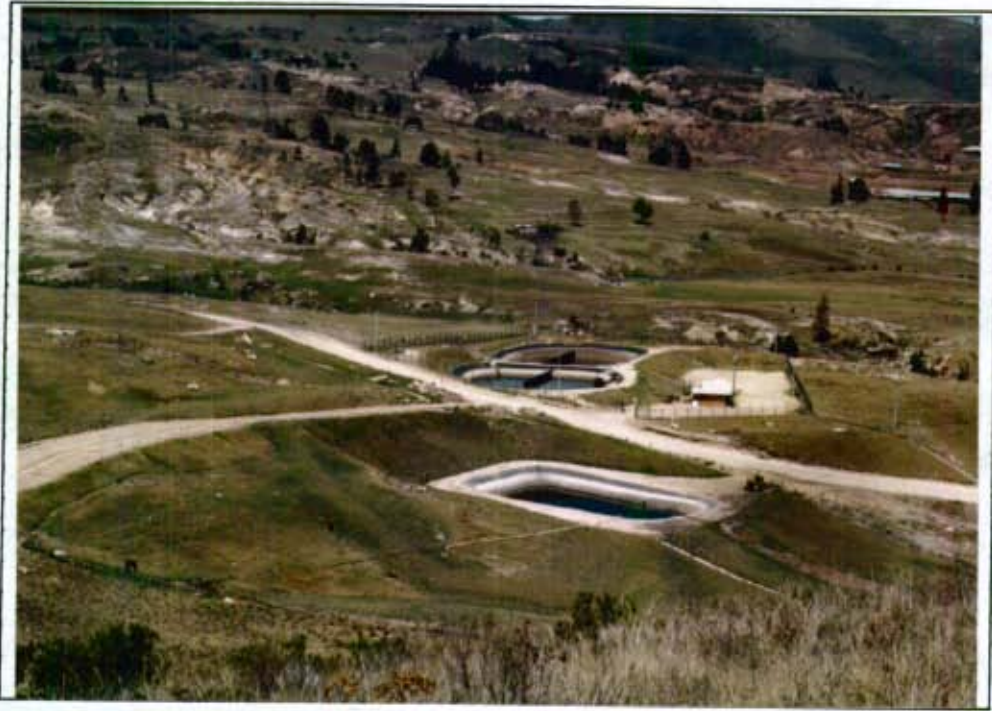
Fotografía # 33: Vista general de Pondajes 1 y laguna de disecación de lodos. (DJ#6 - 11-11A)

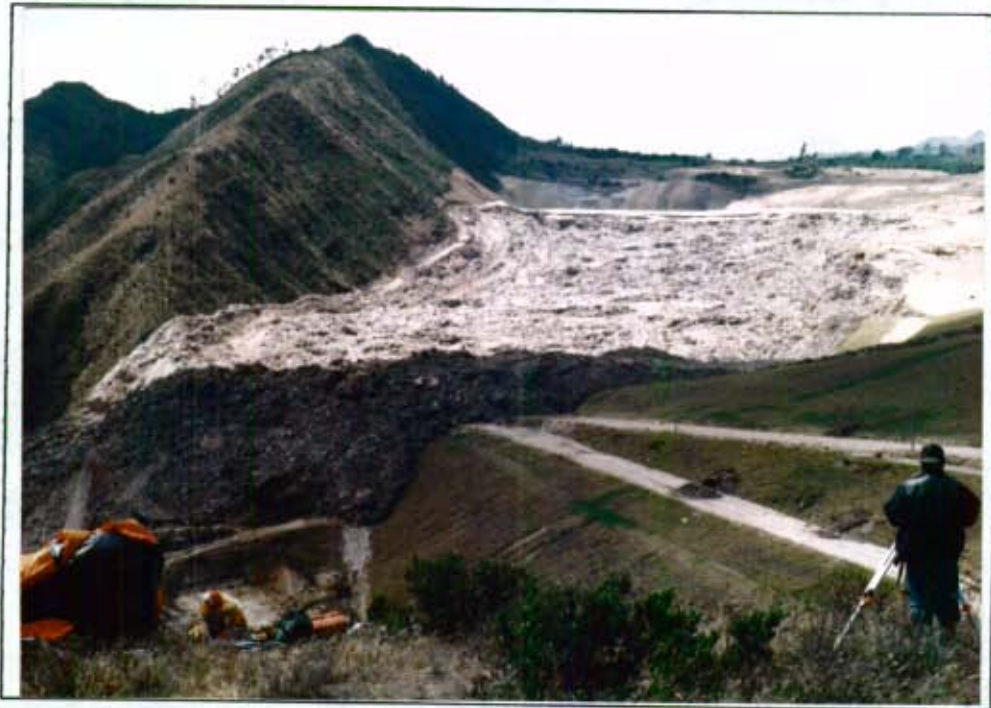
Fotografía # 34: Vista hacia arriba de la parte media alta del derrumbe. (DJ#6 - 8-8A)

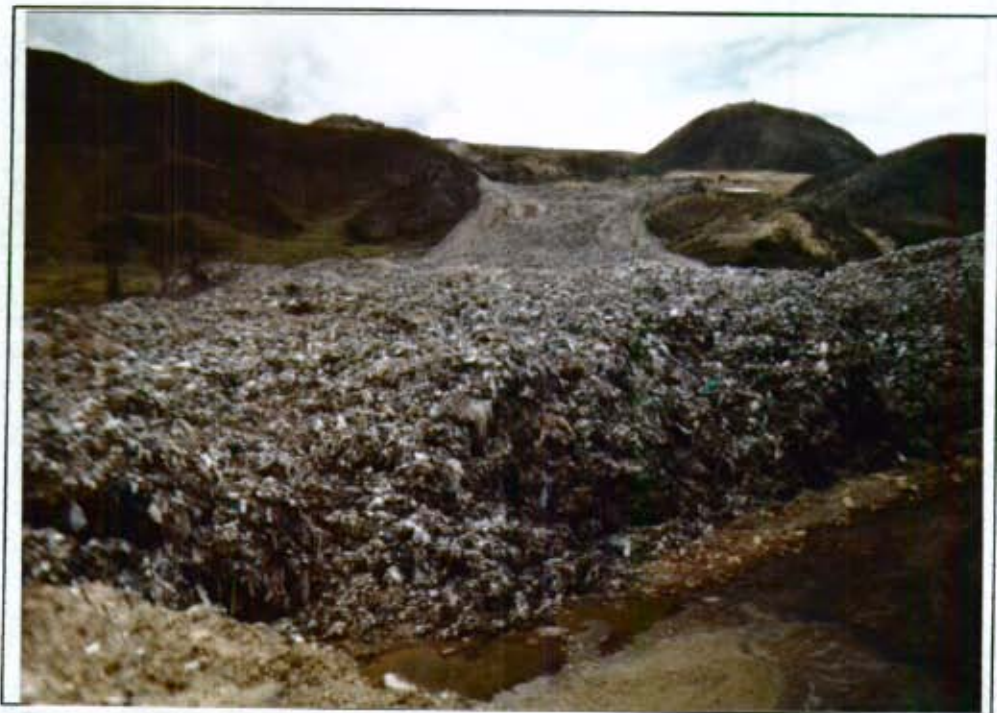
Fotografía # 35: Vista desde la pata hacia la parte media del derrumbe. (DJ#4 - 14-15)

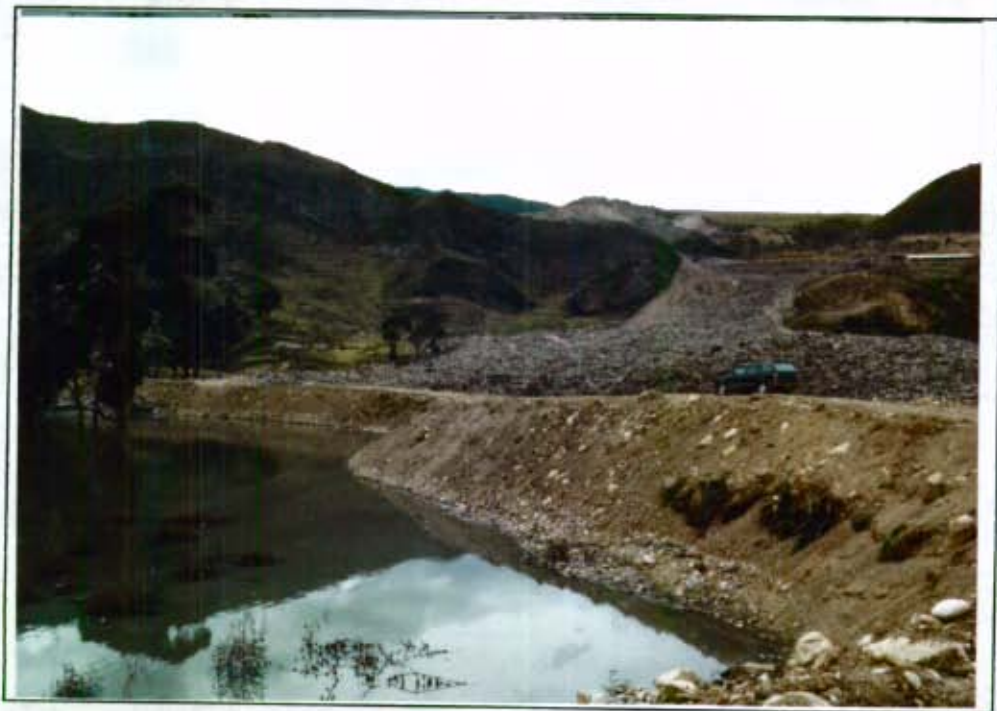
Fotografía # 36: Construcción de dique de protección que aisló las basuras provenientes del derrumbe. (DJ#4 - 22A-23)

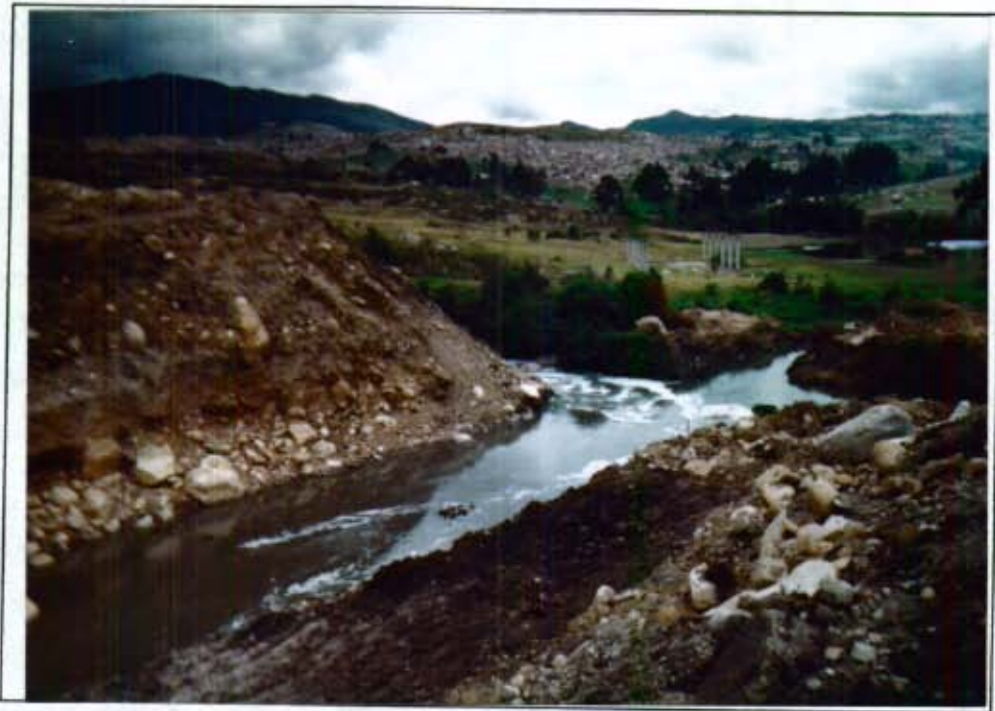
Fotografía # 37: Canal de desvío del Río Tunjuelito en la pata del derrumbe desde la desembocadura de la quebrada Yomasa. (DJ#4 - 19A-20)

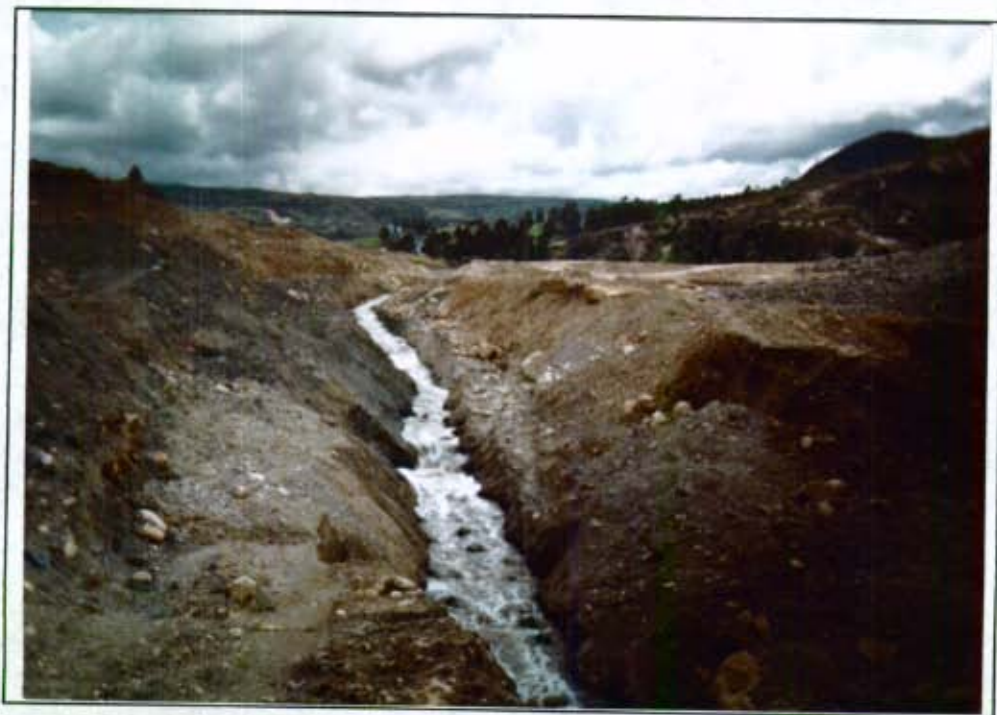
Fotografía # 38: Vista general hacia aguas arriba del canal de desvío en tierra del Río Tunjuelito. (DJ#4 - 10A-11)
