ALCALDÍA MAYOR DE SANTAFÉ DE BOGOTÁ D.C.
FONDO PARA LA PREVENCIÓN Y ATENCIÓN DE EMERGENCIAS
FOPAE

**ESTUDIO DE RIESGOS POR REMOCIÓN EN MASA,
EVALUACIÓN DE ALTERNATIVAS DE MITIGACIÓN Y
DISEÑOS DETALLADOS DE LAS OBRAS RECOMENDADAS
PARA ESTABILIZAR LA LADERA DONDE SE ENCUENTRAN
LOS BARRIOS ALTOS DEL VIRREY Y MORALBA, LOCALIDAD
DE SAN CRISTÓBAL**

INFORME FINAL

SANTAFÉ DE BOGOTÁ D.C, DICIEMBRE DE 1999

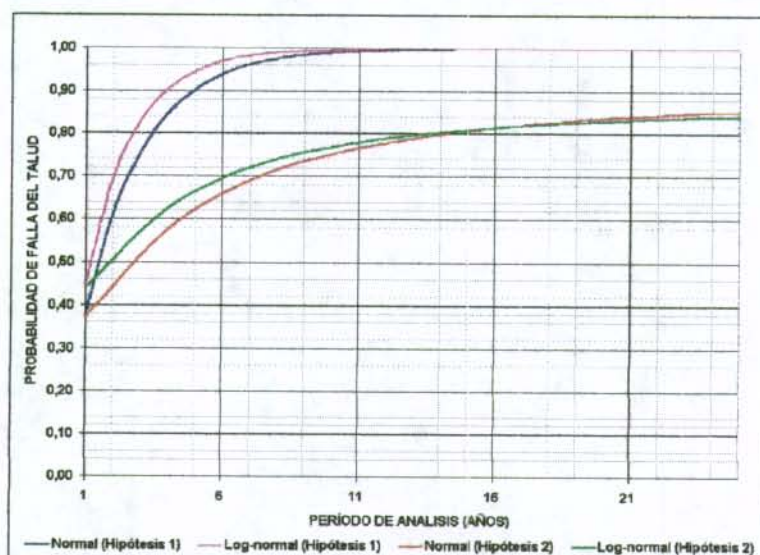
Figura 7.1. Probabilidad de falla para diferentes períodos de análisis en la Zona A

| CONDICIÓN | FACTOR DE SEGURIDAD | | DESVIACIÓN DEL FS | | PROBABILIDAD DE FALLA | |
|---|---|---|---|---|---|---|
| Probabilidad total (anual) | 1,135 | 1,056 | 0,068 | 1,189 | 0,373 | 0,440 |

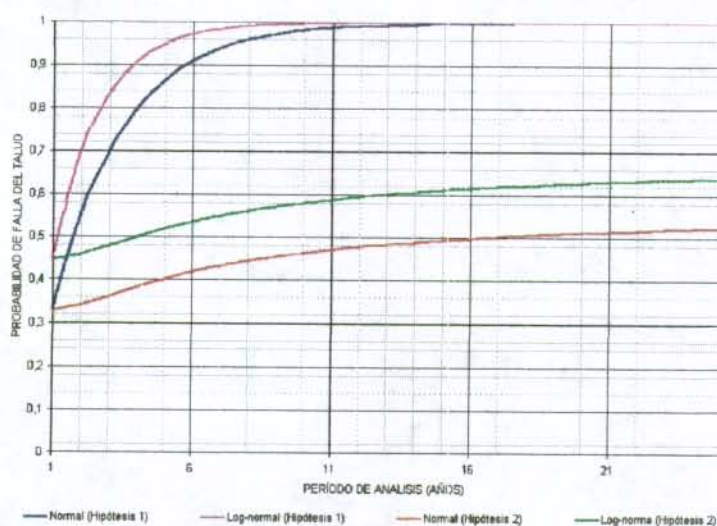
Figura 7.2. Probabilidad de falla para diferentes períodos de análisis en la Zona B

| CONDICIÓN | FACTOR DE SEGURIDAD | | DESVIACIÓN DEL FS | | PROBABILIDAD DE FALLA | |
|---|---|---|---|---|---|---|
| Probabilidad total (anual) | 1,352 | 1,093 | 0,023 | 1,044 | 0,329 | 0,448 |

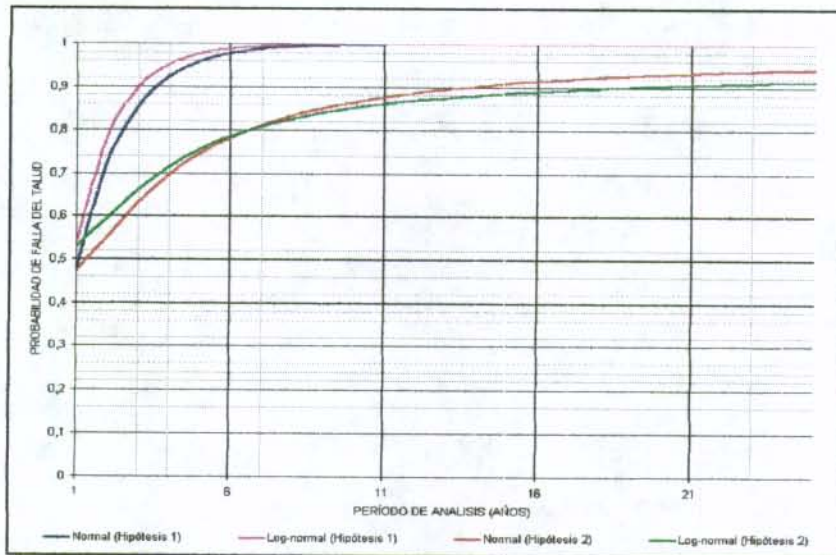
Figura 7.3. Probabilidad de falla para diferentes períodos de análisis en la Zona C

| CONDICIÓN | FACTOR DE SEGURIDAD | | DESVIACIÓN DEL FS | | PROBABILIDAD DE FALLA | |
|---|---|---|---|---|---|---|
| Probabilidad total (anual) | 1,020 | 0,972 | 0,070 | 1,195 | 0,471 | 0,529 |

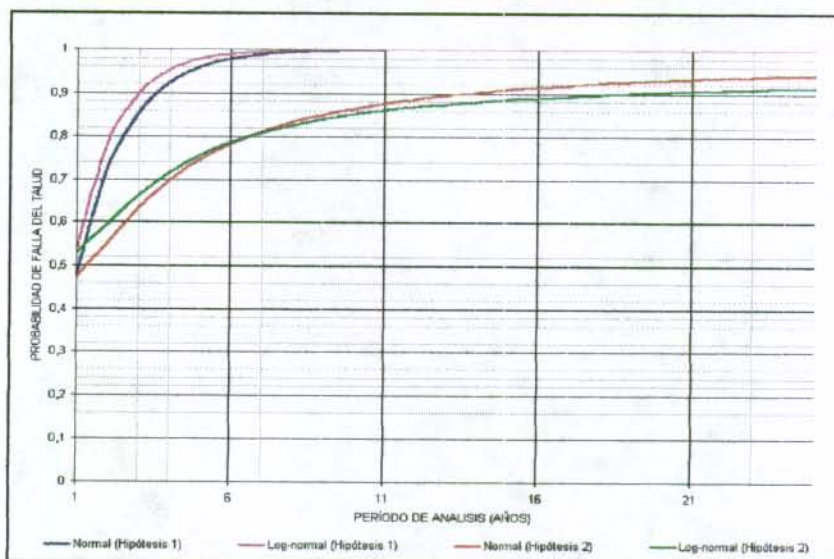
Figura 7.4. Probabilidad de falla para diferentes períodos de análisis en la Zona D

| CONDICIÓN | FACTOR DE SEGURIDAD | | DESVIACIÓN DEL FS | | PROBABILIDAD DE FALLA | |
|---|---|---|---|---|---|---|
| Probabilidad total (anual) | 1,062 | 1,044 | 0,062 | 1,157 | 0,371 | 0,402 |

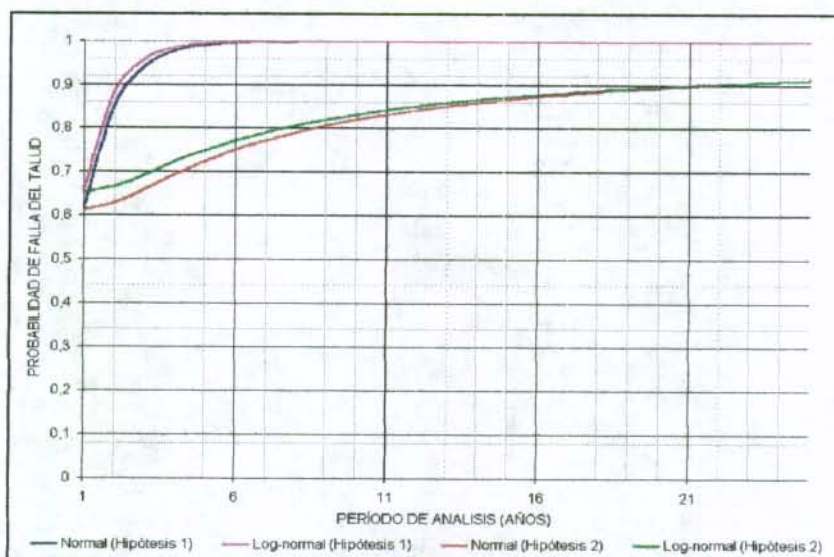
Figura 7.5. Probabilidad de falla para diferentes períodos de análisis en la Zona E

| CONDICIÓN | FACTOR DE SEGURIDAD | | DESVIACIÓN DEL FS | | PROBABILIDAD DE FALLA | |
|---|---|---|---|---|---|---|
| Probabilidad total (anual) | 0,935 | 0,905 | 0,016 | 1,036 | 0,611 | 0,652 |

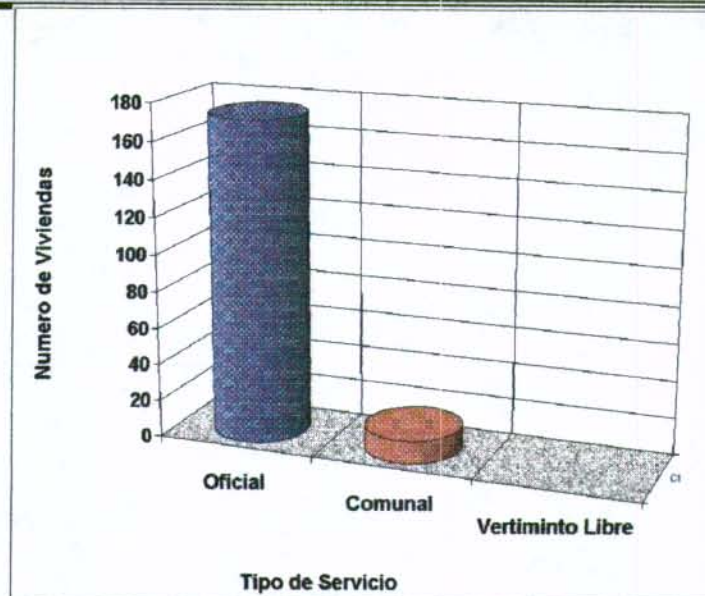
En la actualidad el alcantarillado es de carácter oficial; sin embargo, hay varias viviendas que no están conectadas a este servicio por encontrarse la red obstruida y continuarán vertiendo las aguas negras directamente a la quebrada el Zuque (ver Figura 8.11).

Figura 8.11. Sistema de recolección de aguas negras en el barrio Altos del Virrey

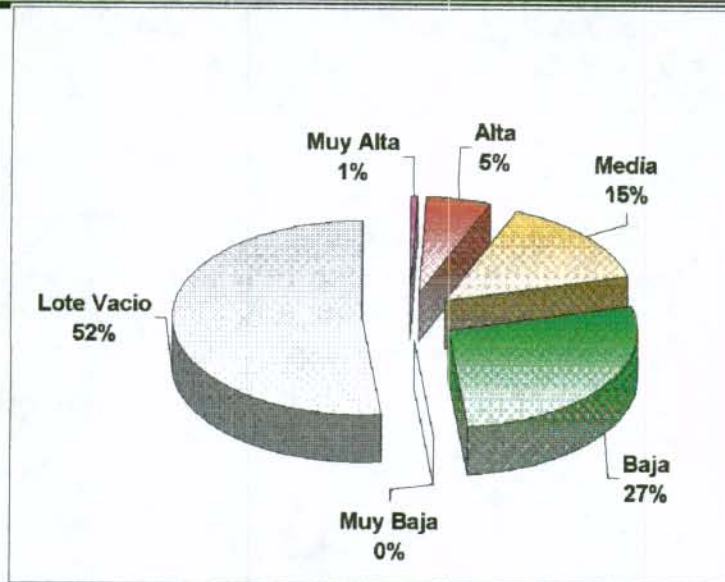
De acuerdo con los resultados obtenidos (ver Figura 8.13), se puede concluir que la gran mayoría de las edificaciones de la zona de estudio presentan una vulnerabilidad medio o baja ante fenómenos de remoción en masa (más del 80% de los lotes construidos). Aunque la gran mayoría de los lotes no se han construido en la actualidad (52% del total), estos no presentan un grado de amenaza ante fenómenos de remoción en masa tal que puedan verse afectadas las edificaciones que posiblemente se construyan sobre ellos.

Figura 8.13. Distribución porcentual de lotes según su categoría de vulnerabilidad por fenómenos de remoción en masa

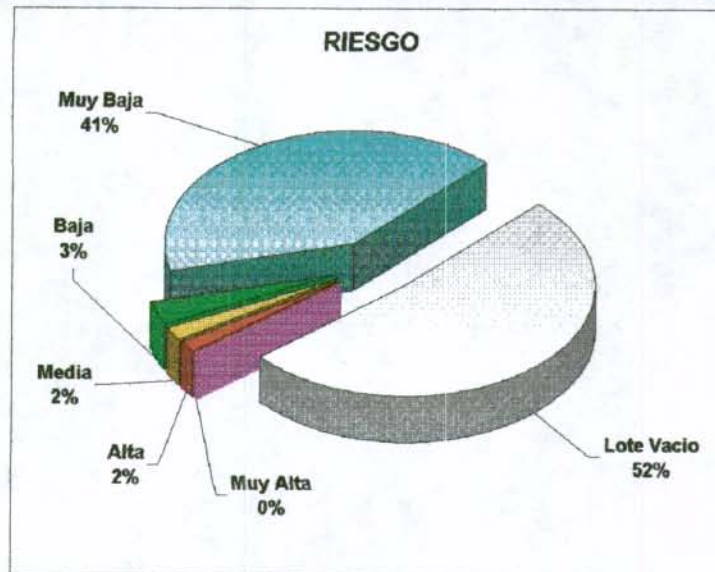
Figura 9.1. Distribución porcentual de lotes según su categoría de riesgo ante fenómenos de remoción en masa.

Tal como se puede apreciar en el Plano 9.1 y como se resume en la Figura 9.1, la mayoría de las edificaciones se encuentran en riesgo bajo o muy bajo.

Los lotes que se encuentran en riesgo alto o muy alto están siendo actualmente afectados por los fenómenos de movimiento del terreno de los denominados sitios 1 (lotes 7316, 7317 y 7616) y del sitio 3 (lotes 6201, 6310, 6311 y 6312). Las obras de mitigación deberán proveer la seguridad para que estas edificaciones disminuyan el riesgo ante fenómenos de remoción en masa.

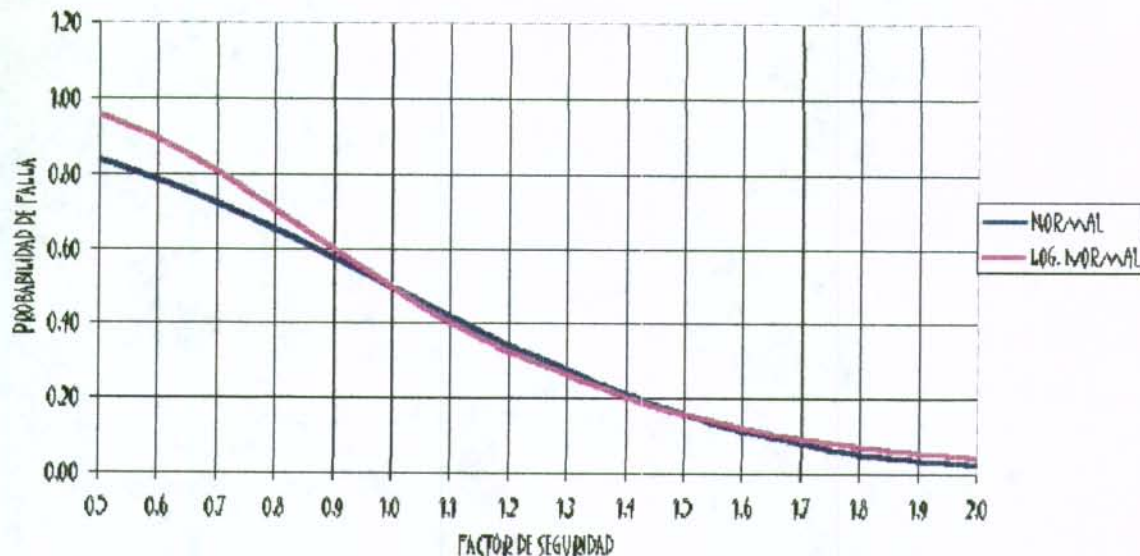
Figura 10.1. Relación Factor de seguridad v.s. probabilidad de falla

Para realizar el análisis costo/beneficio, se determinaron los costos esperados para cada alternativa de solución propuesta, escogiendo como la más favorable la que tenga un valor mínimo. Para determinar la probabilidad de falla teniendo un factor de seguridad (para este caso se utilizó el más desfavorable, o sea con sismo y con lluvia) se tuvo en cuenta la gráfica presentada en la Figura 10.1 (obtenida de los promedios de todos los análisis realizados en el capítulo 7).
