**EVALUACIÓN DEL PROBLEMA DE  
ESTABILIDAD DEL DESLIZAMIENTO  
OCURRIDO EN EL BARRIO ORQUIDEAS  
COSTADO SUR ORIENTAL DE LA VÍA A  
VILLAVICENCIO CARRERA 5° CON  
CALLE 95c sur, LOCALIDAD USME**

**DICIEMBRE DE 2001**

EVALUACIÓN DEL PROBLEMA DE ESTABILIDAD  
DEL DESLIZAMIENTO OCURRIDO EN  
EL BARRIO ORQUÍDEAS

ALFREDO ISAZA VILLA  
INGENIERO CONSULTOR U.N.

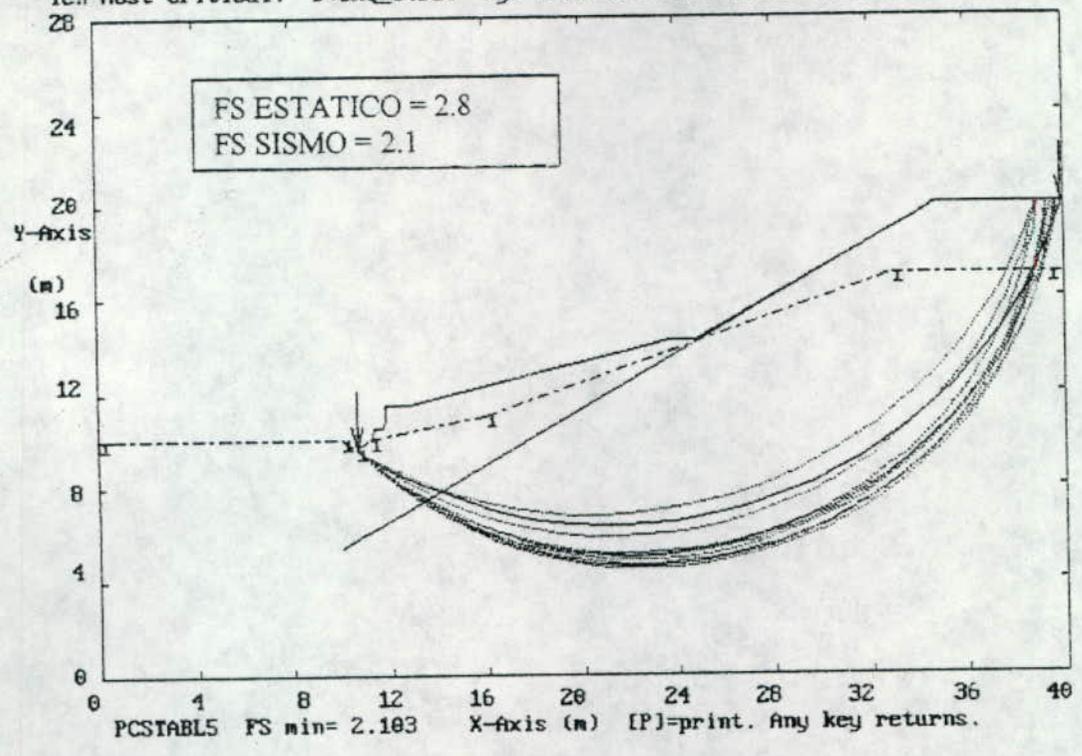
FIGURA 2: MODELO DE ESTABILIDAD DEL TALUD DESPUÉS DE FALLA - SITUACION ACTUAL

En un segundo modelo de talud fallado (condición actual) con parámetros residuales de resistencia al corte ( $c'_r = c'/3$ ,  $\phi'$ ) se obtienen los siguientes resultados:

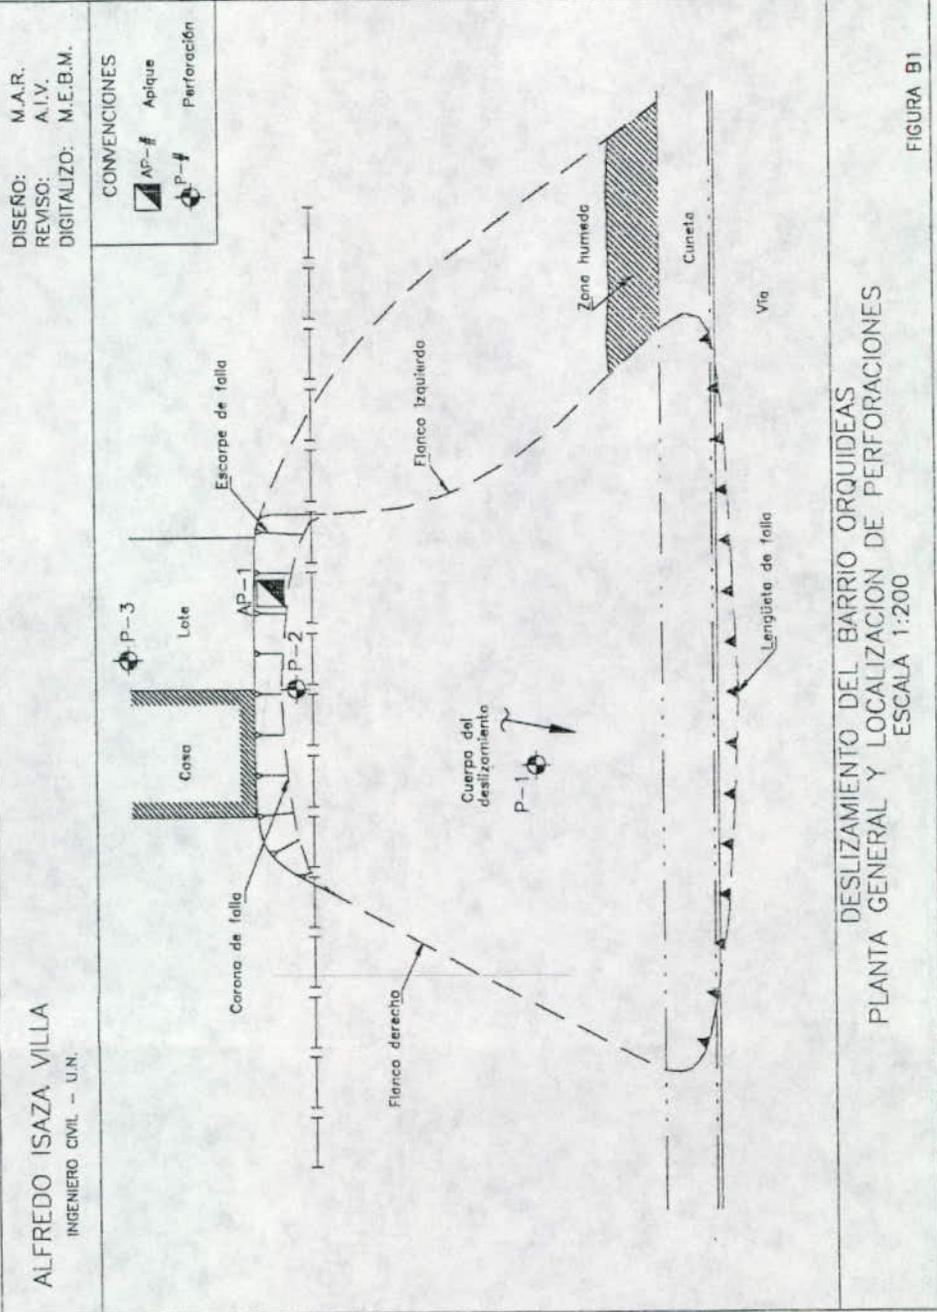
La superficie de falla en el sitio de la perforación se encontró entre 3.5 y 4.1 m de profundidad en donde se encontró una capa de limo café en estado húmedo y blando; la totalidad de la superficie del talud se encontró cubierta por pasto. El mecanismo de falla corresponde a un hundimiento, con superficie de falla compuesta controlada por la presencia de la capa de limo café.

DESPLAZAMIENTO DEL BARRIO ORQUIDEAS  
PERFIL ESTRATIGRAFICO Y GEOMETRIA DE FALLA  
ESCALA 1:150
