Sitio 10 Talud Barrio Lucero Medio

Localidad:	Ciudad Bolívar
Barrio:	Lucero Medio
UPZ:	67 Lucero
Dirección	Calle 69C # 18-50 Sur
Tipo de Riesgo:	Caída de rocas y deslizamientos superficiales de rellenos antrópicos y depósitos de ladera.

El FONDO DE PREVENCIÓN Y ATENCIÓN DE EMERGENCIAS DE BOGOTÁ- FOPAE suscribió con el CONSORCIO IGR el contrato de consultoría CONS 453 de 2004 para la “Elaboración de Diseños de obras, presupuestos y especificaciones técnicas en sitios afectados por emergencias debido a la reciente temporada de lluvias, con prioridad en la Localidades de Ciudad Bolívar, Usme y Rafael Uribe Uribe de Bogotá D.C.”.

El propósito de este informe es dar las recomendaciones necesarias para controlar el movimiento de remoción en masa que afecta actualmente al barrio Lucero Medio a la altura de la calle 69C con carrera 18 Sur.

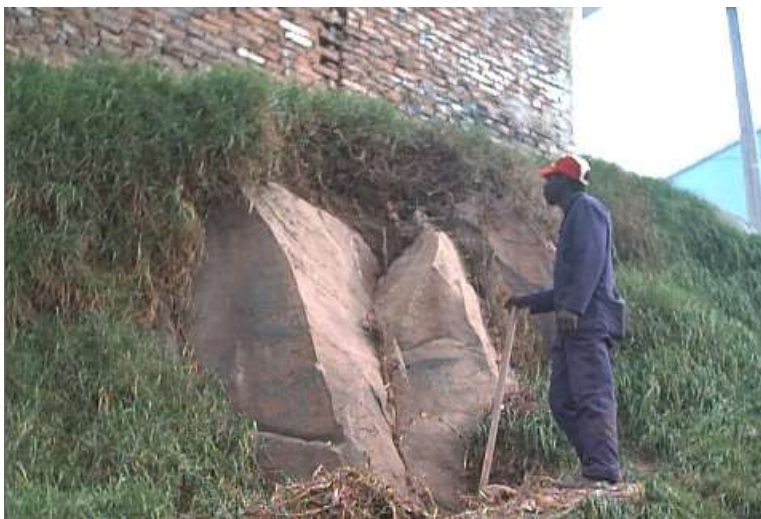
Capas gruesas de arenisca cuarzosa, bien cementada, de grano medio a grueso, con forma de granos subangulares a subredondeados, bien seleccionados (pobrementemente gradados) con cementación moderada a buena. La arenisca se dispone en capas de 2 a 3 m (Fotografía 3-1). Los macizos rocosos en esta unidad se encuentran intensamente diaclasados, con abundantes fallas, evidenciadas por estrías de fricción; el hecho de tener un fracturamiento intenso aumenta la permeabilidad, razón por la cual no se espera que las presiones de poros puedan causar inestabilidad

Fotografía 3-1. Areniscas bien cementadas, dispuestas en capas gruesas.

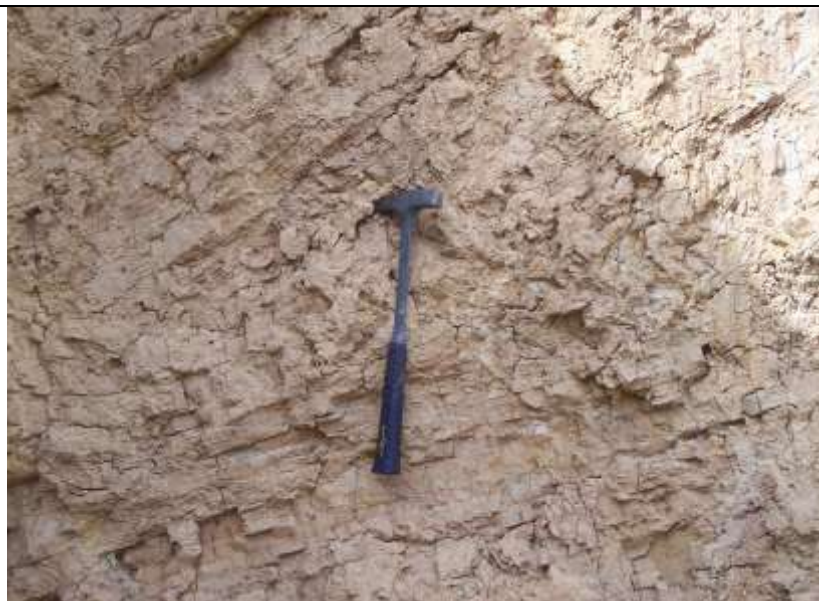
Intercaladas con las areniscas, se encuentran capas más delgadas (50 cm a 2 m) de lodolitas grises y rosadas que alteran a suelos residuales amarillentos, de alta plasticidad con pequeños fragmentos angulares de areniscas embebidos. Las lodolitas grises (Fotografía 3-2) son laminadas, poco fisibles, intercaladas con areniscas lodosas en capas muy delgadas (menos de 2 cm). Las lodolitas rosadas son algo silíceas, con laminación interna no fisible, plano-paralela, en láminas de 1 a 2 cm de espesor (Fotografía 3-3).

Fotografía 3-3. Lodolitas rosadas, intercaladas con delgadas capas de areniscas lodosas.

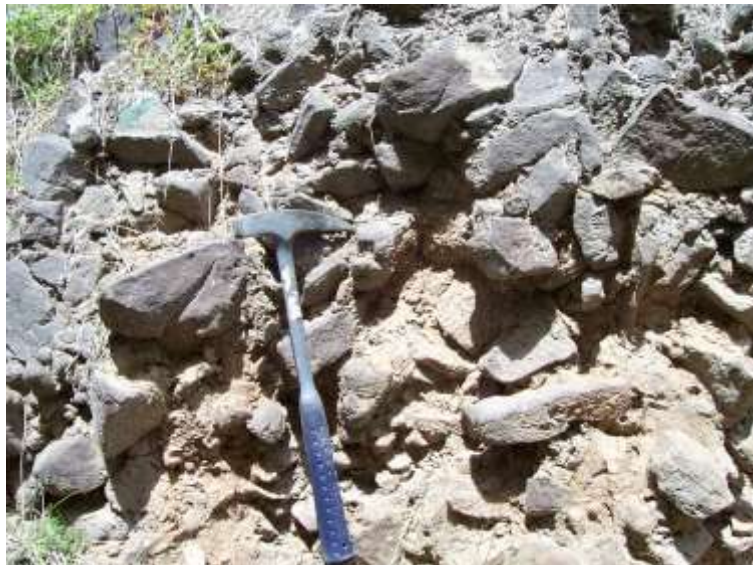
El coluvión oscuro es clasto-soportado, con cantos de areniscas de grano fino grueso. El tamaño de los cantos varía entre 3 y 30 cm, con formas angulares a sub-angulares (Figura 3-2 y Fotografía 3-4). Este depósito tiene una cementación incipiente, lo que lo convierte en un material con resistencia ante los esfuerzos cortantes.

Fotografía 3-4. Deposito coluvial antiguo, clasto soportado, con fragmentos angulares a subangulares.

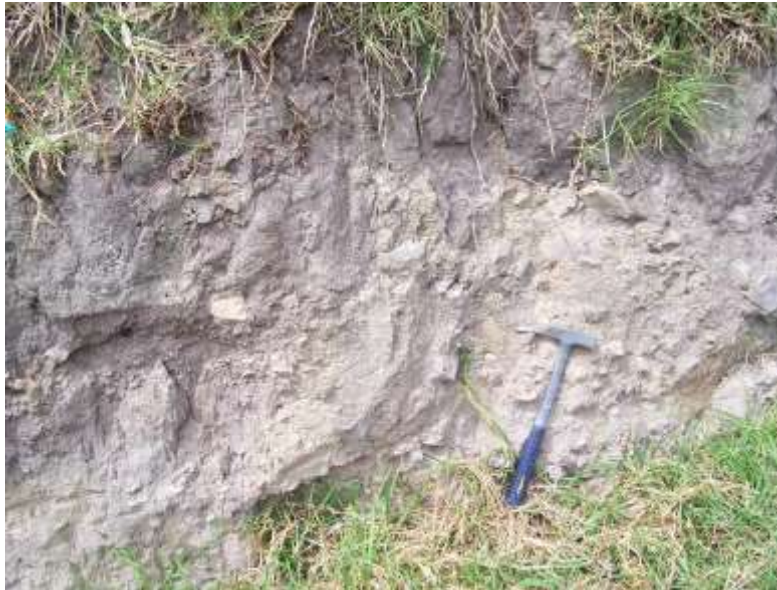
Aluvión torrencial (coluvión?) con estratificación burda y envejecimiento (que suministra una leve cementación). Compuesto por cantos de areniscas angulares en matriz areno-limosa. Se observan fragmentos menores de 20 cm y tamaño promedio entre 2 y 5 cm. El depósito es matriz-soportado. Se ubica en la zona adyacente al curso de agua que limita la zona hacia el occidente.

Fotografía 3-5. Depósito fluvio torrencial. Nótese su estratificación burda y el menor tamaño de los clastos, en comparación con el depósito coluvial.

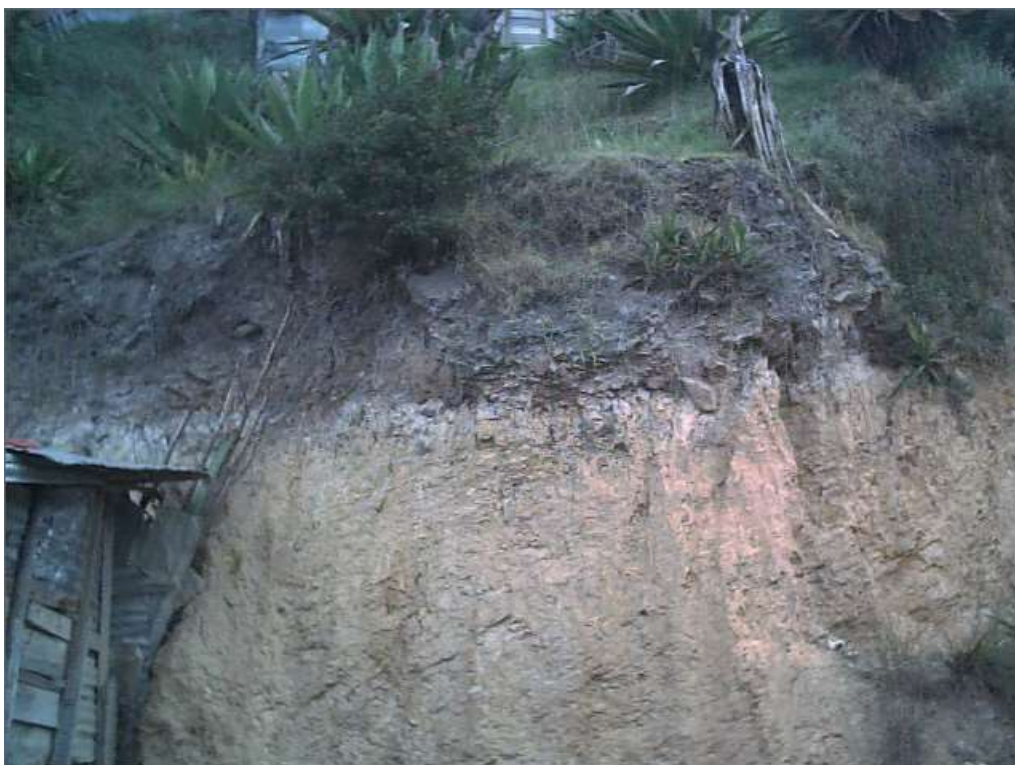
Foto 4-1 Típico suelo joven, con el horizonte superficial suprayaciendo el material parental, perfil tipo A-C, sin horizontes de cambio.

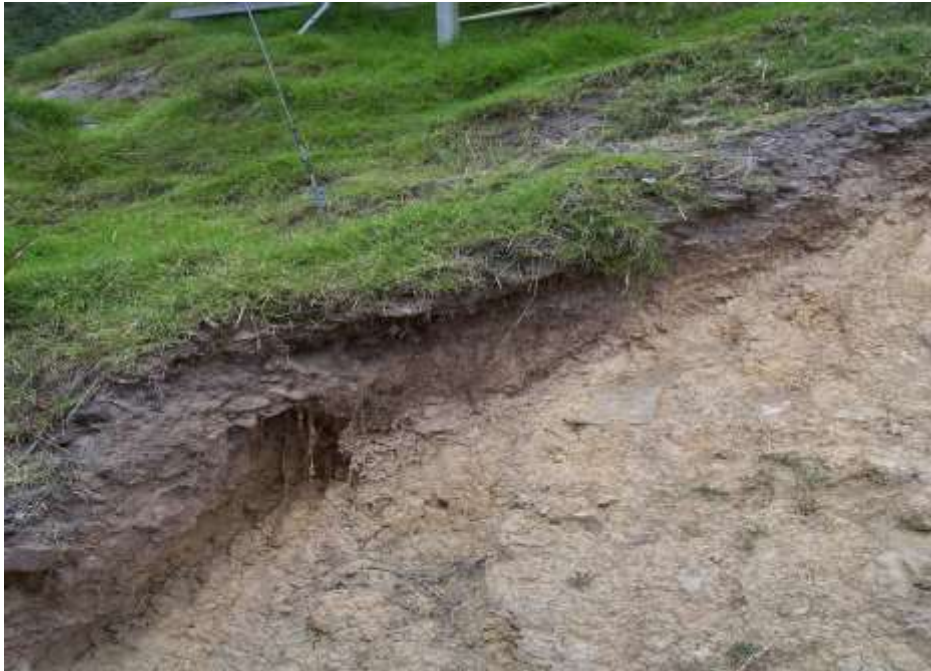
Foto 4-2 Suelo Entisol, con un epipedón delgado, frecuente grava y guijarros, escasa capa orgánica y baja fertilidad natural.

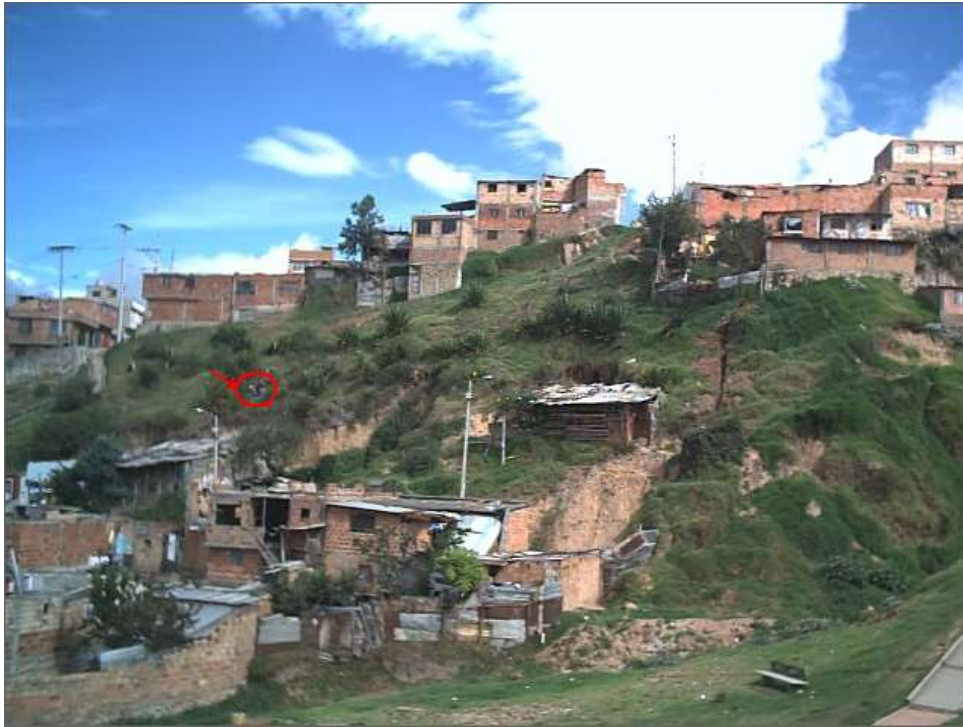
Fotografía 6-4 Ubicación de la trinchera T-4

La trinchera T-4 se realizó hacia la parte alta de la ladera, justo detrás de la casa de número 18-13 (ver Figura 6-5), la exploración se ubicó en la corona de un deslizamiento permitiendo observar el material in situ y excavando la parte superior de la masa deslizada.

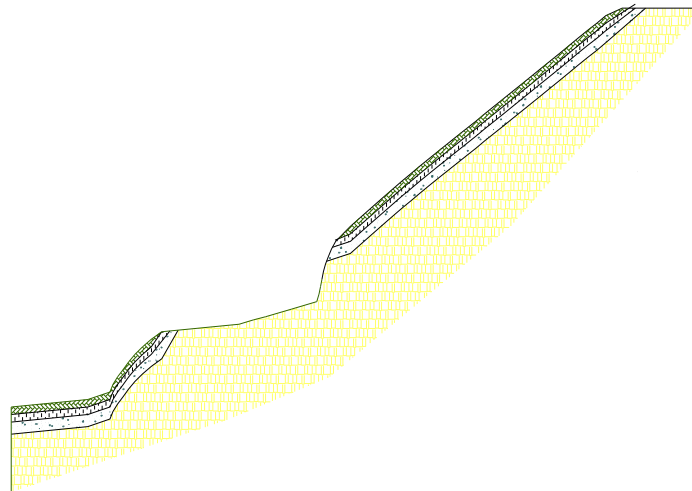
Figura 6-2 Perfil geotécnico sección No. 4.

CONV.	DESCRIPCIÓN
	Cobertura Vegetal
	Limo orgánico color gris de humedad baja, plasticidad baja y presencia de raíces.
	Coluvión. Fragmentos angulares de arenisca calstosoportados con matriz limosa color gris de humedad baja y plasticidad baja.
	Suelo residual de arcillolita
	Bloques de arenisca de tamaños mayores a 1.3m

El caso particular de los análisis elaborados para la sección 4 y presentados en el Anexo B, muestran la hipótesis de la posible degradación de los materiales rocosos mas superficiales localizados en la zona en la que actualmente se ubican las viviendas de la parte media de la ladera, y la posibilidad de deslizamiento y retrogresión de la movilización de dichos materiales afectando las viviendas de la parte superior. Los análisis citados muestran como para condiciones secas estáticas y secas dinámicas el talud presenta un factor de seguridad aceptable, sin embargo para el caso en que se presenten condiciones extremas de saturación y combinación de saturación y sismo, el FS se reduce a valores de entre 0.62 y 0.67, lo que confirma la necesidad de controlar la infiltración de aguas en la zona.

- Fomento de la cobertura vegetal en toda la zona desforestada mediante biomantos con el fin de evitar la infiltración de la escorrentía y aumentar la cohesión en los estratos superiores que presentan mayores posibilidades de falla.
